*RESTAURACIÓ DE LA GALERIA DE  
PEDRA SECA DE LA MINA DEL  
MONESTIR DE L'ESTANY*

JORDI MORROS

CARLES PUIGFERRAT

*(Universitat Politècnica de Catalunya)*

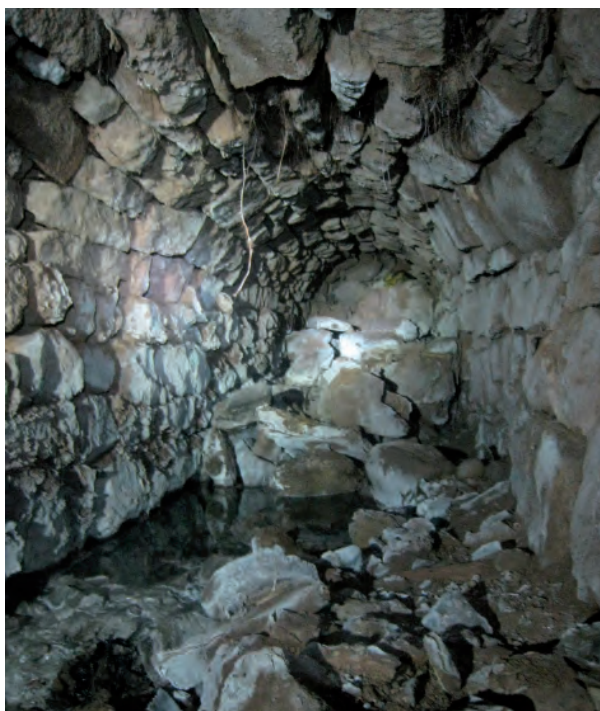
*Estat inicial del principal esfondrament interior de la galeria de la mina l'any 2009 (J. Morros)*

Des d'un primer moment, la conservació i el manteniment de la funcionalitat de la mina va esdevenir un problema constant, especialment a partir de la progressiva urbanització de part del seu entorn durant el segle XX, vinculat al creixement de l'àmbit urbà del municipi que afavorí un abandó creixent d'aquest element patrimonial. Aquesta circumstància es féu evident, per exemple, quan un aiguat, pel gener de l'any 2006, mostrà l'existència d'un esfondrament important d'un tram interior de la mina, que provocà la recuperació parcial de l'antic estany, amb la seva inundació.

Les obres de restauració han inclòs treballs de reconeixement, reparació i reconstrucció d'una part dels trams afectats per enderrocs parcials o totals i la incorporació d'elements de senyalització o protecció bàsica en les obertures exteriors de la mina. En aquest sentit, s'ha realitzat com a tasca prioritària un

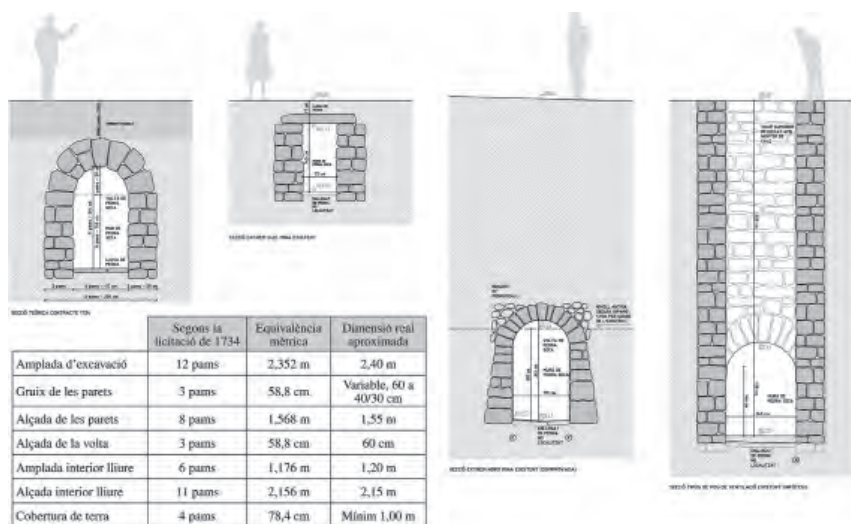
“(…) havent de tenir dita escavació dotse palms de ample formant en un y altre costat parets de tres palms de gruix, las quals parets deuen tenir de alsada de peu dret fins a vuyt palms per a poder carregar la volta que se deu fer de extrem a extrem de la sèquia, la qual volta y parets hauran de ser de pedra seca ben esquerdegada y la volta ha de ser a punt rodó, per manera que ab la capacitat dels dotse palms de escavació fetas que sian las dos parets dels costats ha de quedar la capacitat de la sèquia o mina de amplària sis palms de llum y de alsada onse palms franchs, contenint la paret vuyt palms de alsada y tres palms de altura de la mitat de la volta, que faran los onse palms per a que se puga anar llibrement per dins a netejar la sèquia quant sia necessari”.

**Seccions descrites en el contracte del segle XVIII, comparades amb les seccions realment realitzades (J. Morros, C. Puigferrat)**

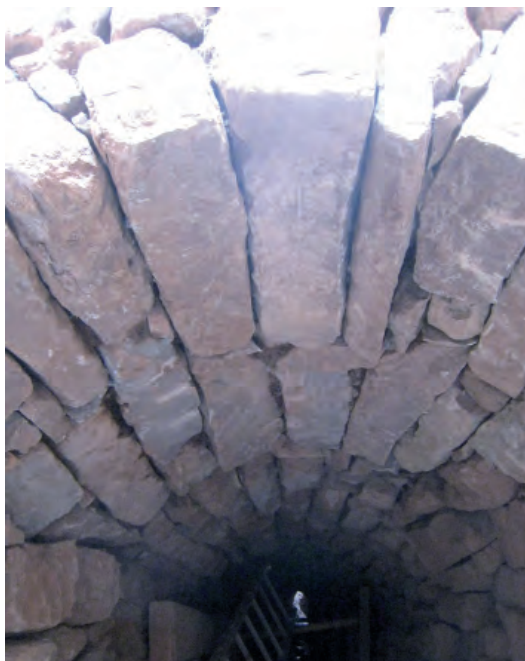
*Detall d'un tram de volta restaurada amb la tècnica de la pedra en sec (J. Morros)*

En coherència amb el caire patrimonial singular de la construcció de la mina, s'ha prioritzat que els treballs sobre les zones afectades es realitzin amb tècniques constructives compatibles amb els sistemes constructius existents; fonamentalment amb pedra seca, de la mateixa manera que les fàbriques existents, sempre que ha estat tècnicament possible, amb unes condicions adequades de seguretat en l'execució. A tal efecte es va realitzar un model de càlcul estructural, mitjançant estàtica gràfica, que va permetre comprovar el correcte comportament majoritari de la galeria de la mina en relació a les seves característiques constructives i que va facilitar l'adopció de criteris de reconstrucció i de reparació.

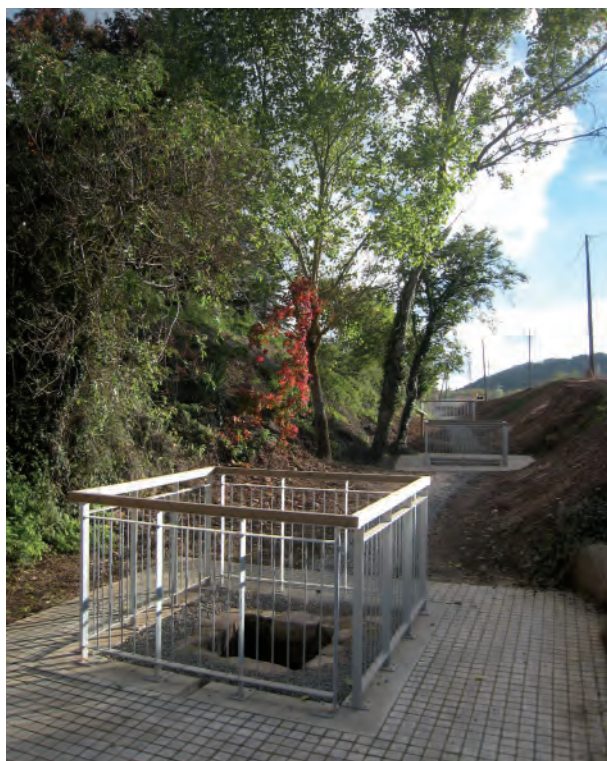
*Aspecte de l'estat final de l'acabat exterior dels pous de ventilació  
(J. Morros)*

Les obres també han inclòs treballs d'arranjament i urbanització mínims, amb la incorporació de baranes de protecció de seguretat a l'entorn de les boques exteriors de la galeria i dels pous de ventilació, així com plaques de senyalització de riscos i de divulgació turística.
