## EL TEMPLE ROMÀ DE VIC. ESTAT DE CONSERVACIÓ, DIAGNOSI DE PATOLOGIES I PROPOSTES D'INTERVENCIÓ

MONTSERRAT ARTIGAU

EDUARD PORTA

*The Roman temple of Vic. State of conservation, diagnosis of pathologies  
and proposals for intervention*

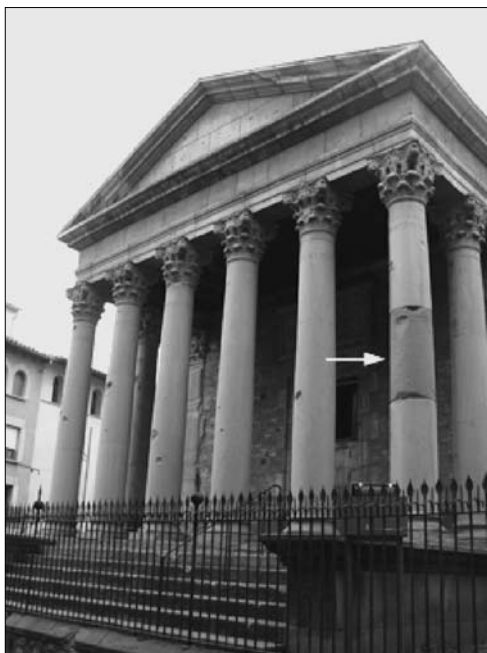
La fletxa indica el tambor de fust originari del temple romà de Vic.

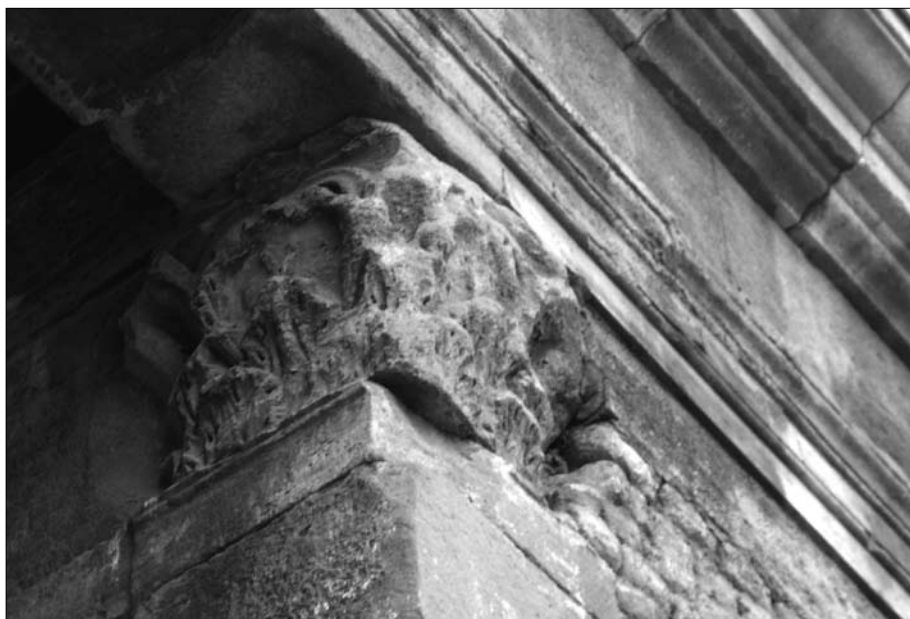
Detall del capitell corinti originari del temple romà de Vic.

El capitell presenta retrocés superficial a causa de l'erosió produïda per l'acció dels agents climàtics (principalment eòlic i hídric), el qual ha provocat una pèrdua dels relleus i una disgregació del suport. Així mateix, la seva exposició els darrers anys a una atmosfera contaminada ha provocat l'aparició de crosta negra. El suport de pedra del tambor del fust es troba ben cohesionat, i presenta un bon estat de conservació tot i la seva antiguitat.

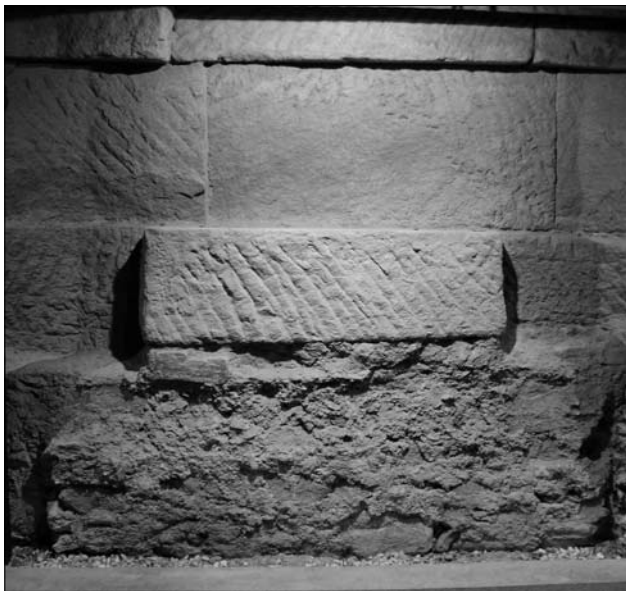
Detall d'un dels murs a la zona interior de la cel·la. Es poden apreciar els fonaments, realitzats amb maçoneria, i sobre aquests el podí, format de tres fileres de grans carreus de pedra sorrenca.

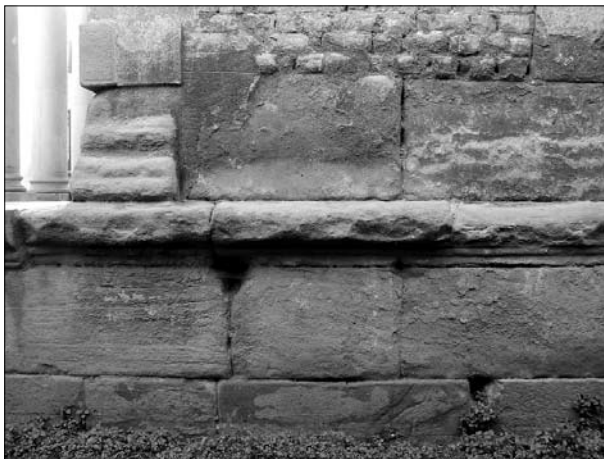
Detall de la paret de tramuntana. Apareix part del podi amb la cornisa, sobre el qual s'aixeca el mur.

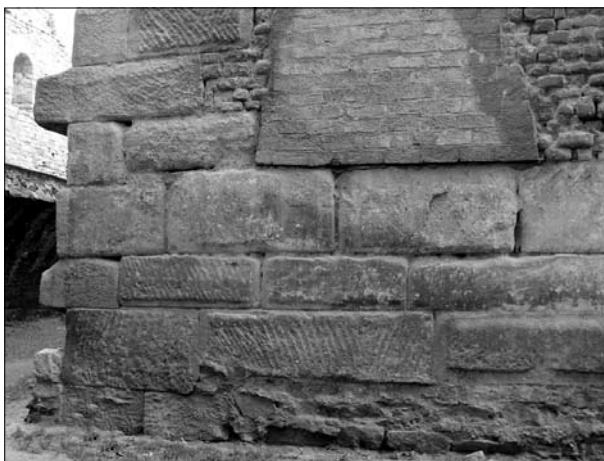
Detall de la paret de ponent. Apareixen part dels fonaments, sobre els quals s'aixeca el mur.

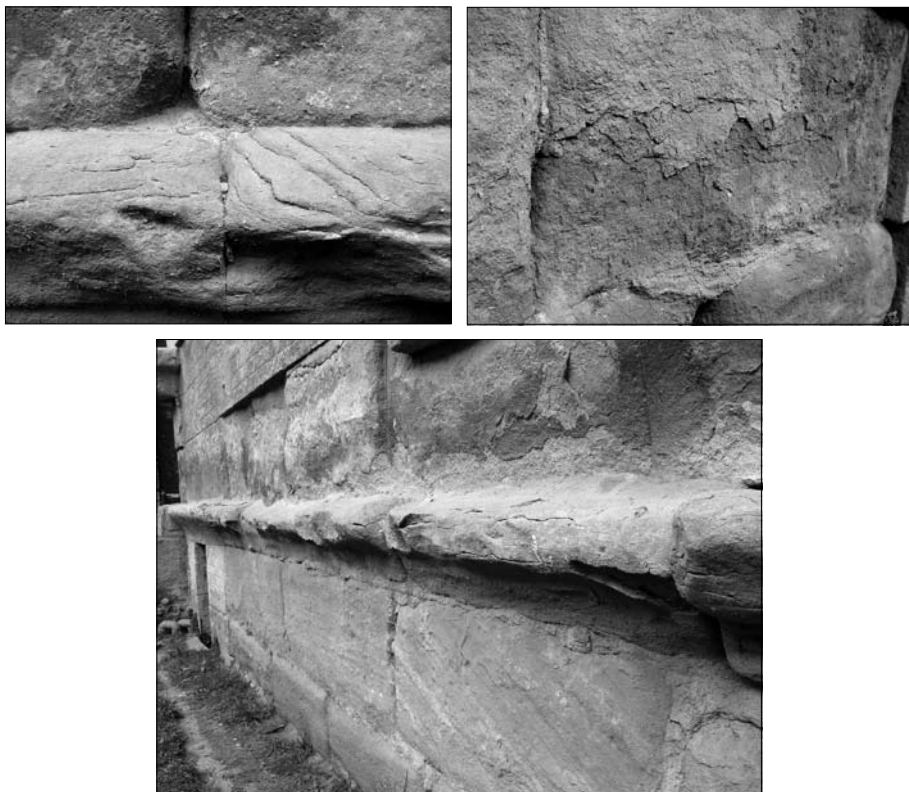
L'exposició dels murs a aquests factors d'alteració en el transcurs dels segles ha produït una sèrie de degradacions, determinades també per les propietats intrínseques de la pedra sorrenca. Aquestes degradacions es manifesten amb l'aparició d'una sèrie d'indicadors d'alteració, tals com estries, descamació, exfoliació, butllofes, inflaments, eflorescències de sals solubles, despreniments, pèrdues de suport i disgregació generalitzada.

Detalls dels murs exteriors del temple. S'aprecien diferents indicadors d'alteració, tals com estries, descamació, exfoliació, inflaments, pèrdues de suport i disgregació generalitzada.

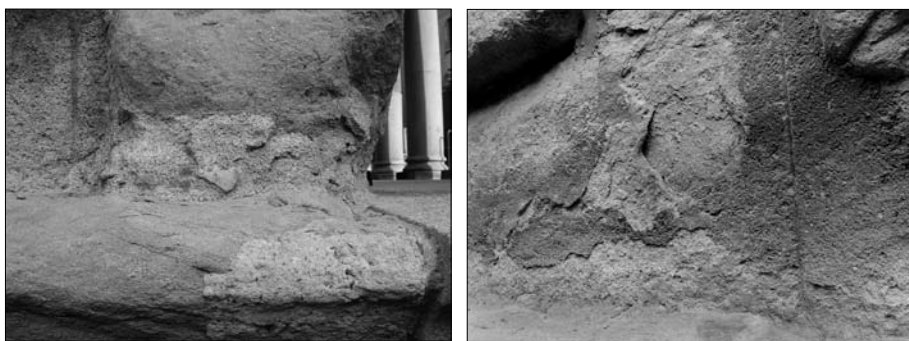
S'observa també l'aplicació durant els darrers anys de morters de reposició, especialment a les juntes dels carreus, que en alguns casos cobreixen la superfície de la pedra. Alguns d'aquests morters estan realitzats a base de calç, sorra i fragments de maons, però principalment es componen de ciment, el qual presenta una sèrie d'incompatibilitats amb el suport petri, ja que hi aporta grans quantitats de sals solubles i produeix disjuncions per diferències en els coeficients de dilatació i contracció respecte a la pedra, cosa que provoca desprendiments del suport.

Detalls dels morters de reposició. S'observen les degradacions produïdes al suport de pedra per l'aplicació d'aquests morters.

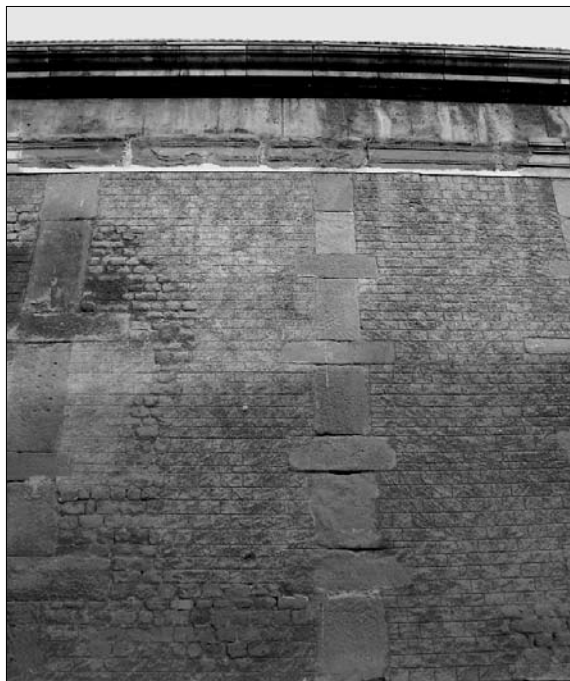
La paret del migdia presenta unes degradacions més avançades i diferents de la resta de murs del temple, fet que ens indica uns factors d'alteració característics d'aquest mur i que no es donen en la resta de parets, ja que estan determinades per la seva orientació geogràfica, ja que és la paret sud i per tant la que rep més radiació solar.

L'ambient de Vic és molt humit i fred la major part de l'any, amb boires abundants i precipitacions freqüents. La pedra del mur és molt bona conductora de la calor i el fred, la qual cosa vol dir que s'escalfa i es refreda en funció de la temperatura ambiental. Aquest fenomen, conegut com a paret freda, comporta que aquesta paret durant llargs períodes de temps sigui una superfície de condensació, és a dir, que el vapor d'aigua present en l'ambient es condensi en contactar amb la pedra, que es troba freda, es transforma en aigua líquida que es diposita sobre la superfície de la pedra i accelera els processos de degradació explicats anteriorment, i per tant augmenta la seva degradació.

El procés és el següent: la pedra freda condensa l'aigua; aquesta aigua líquida dissol les sals solubles, surt el sol (tenint en compte que és la paret sud) i la pedra s'escalfa, l'aigua s'evapora, les sals cristal·litzen i es produeixen efflorescències. A la nit, o si baixa la temperatura, l'aigua es torna a condensar, amb la qual cosa es torna a iniciar el cicle. Com és lògic, els dies de boira la quantitat d'aigua és més elevada, i per tant també l'aigua condensada i la quantitat d'efflorescències de sals solubles.

Paret del migdia (sud). S'observa clarament la línia que indica la incidència del sol sobre el mur.

- Estudi de les temperatures de superfície del mur de migdia (sud) en diferents èpoques de l'any. Seria convenient que aquestes mesures es realitzessin de forma contínua al llarg d'un any, per tal de determinar la dinàmica de les condensacions que es produeixen al mur, principalment relacionades amb les variacions climàtiques estacionals.
