# Estudis previs de l'estat de conservació de les pintures murals

*Teresa Novell, Koro Abalia, Rosaura Jano i Núria Prat*

## Patologies de les pintures murals

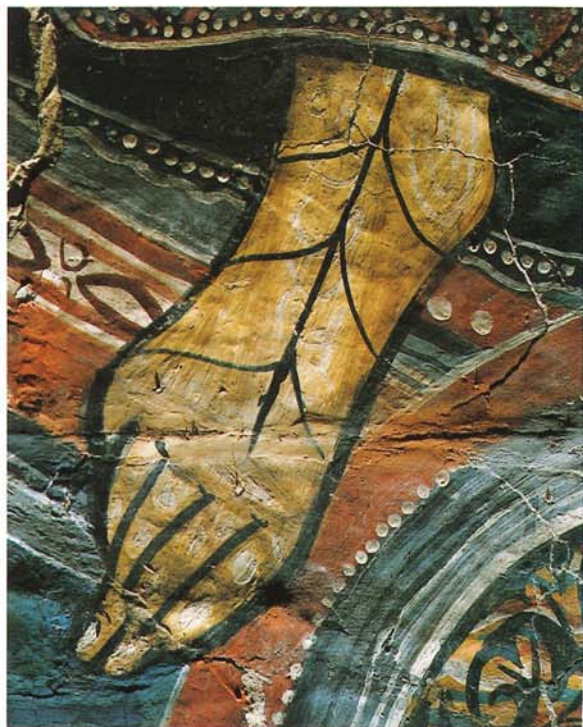
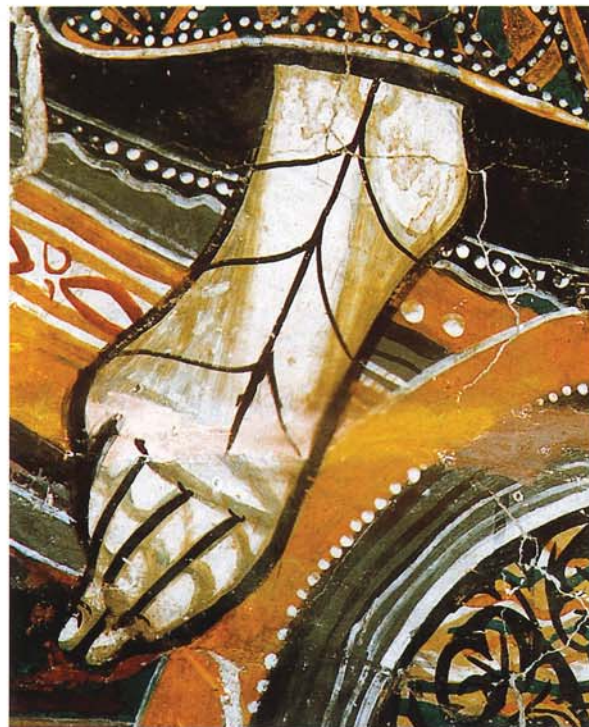
a. Llum rasant.

b. Infraroig.

1. Detall del peu esquerre del Pantocràtor de l'absis de Sant Climent de Taüll. S'observen antigues reintegracions pictòriques; la carnació de l'empenya del peu presenta una tonalitat ocre fosca (a), que no resulta visible en confrontació amb la imatge d'infraroig (b).

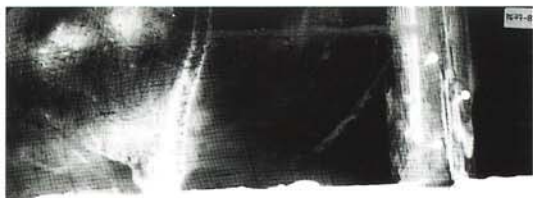
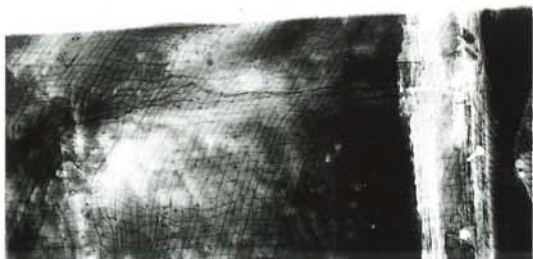
2. Absis de Sant Climent de Taüll: imatge radiogràfica d'un fragment. S'obté informació de l'estructura i de les teles de suport. La radiografia descobreix dos tipus de tela que es diferencien principalment per la trama, una de més estreta deformada en algun punt, però que revela una continuïtat i consistència estructural; la segona de trama més oberta, sovint es troba poc tibada. Degut als materials i la tècnica pictòriques emprats, la radiografia no deixa veure la naturalesa ni la composició estratigràfica de la pintura.

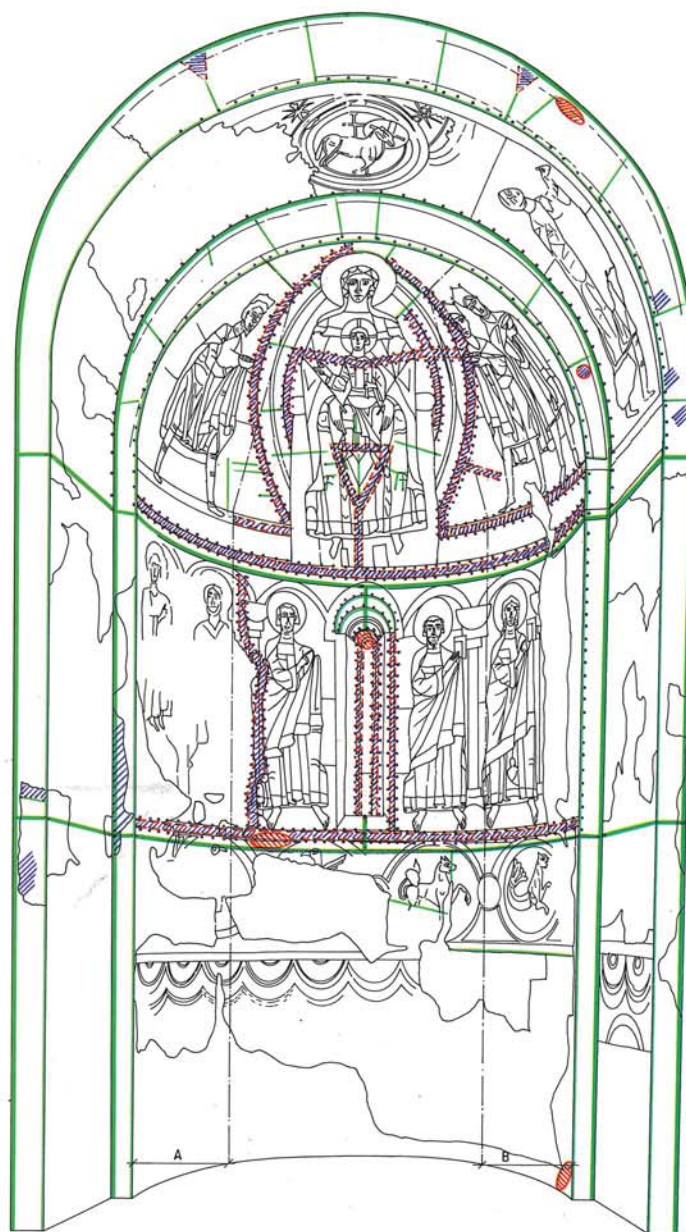
a. Absis central de Santa Maria de Taüll.

Gràfic 1. Absis de Santa Maria de Taüll on es localitzen, amb una configuració molt aproximada, les patologies detectades.

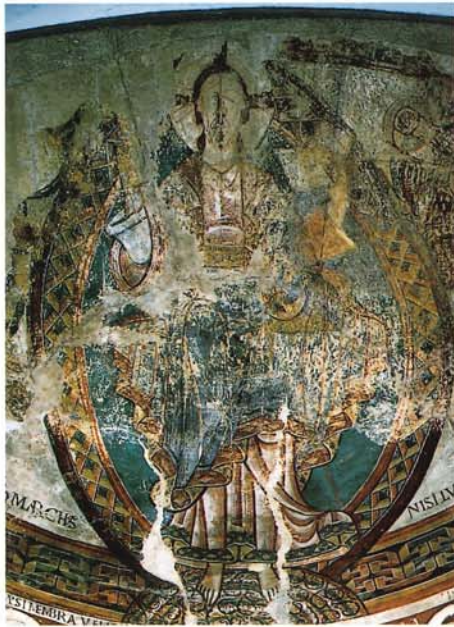
4

- Brutícia superficial, que afecta la qualitat cromàtica de les pintures.
- Despreniment i pulverulència de la pel·lícula pictòrica (fig. 4).
- Variacions de la consistència entre la capa pictòrica amb les teles de traspàs i el seu suport, tela o contraplacat de l'estructura, cosa que origina que algunes pintures siguin molt fràgils. Una de les causes és que el caseïnat de calç emprat en alguns dels primers arrencaments va ser molt diluït i, per tant, l'adhesió té una consistència molt feble.

4. Detall del Pantocràtor amb la màndorla de l'absis de Sant Pere de la Seu d'Urgell. S'observen despreniments i pulverulència generalitzades, originades principalment per les condicions ambientals irregulars i pels diversos trasllats que han sofert.

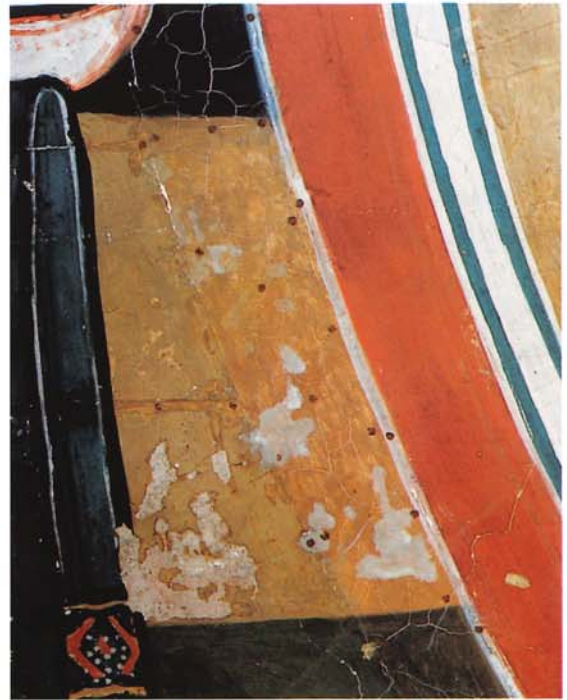
5

- Presència de gavarrots, que els restauradors italians van utilitzar per immobilitzar les teles en el procés de traspàs als nous suports. Amb el temps s'han oxidat, i no solament han deteriorat una mica la capa pictòrica, sinó també les teles de suport (fig. 5).

5. Detall de l'absis de Santa Maria de Taüll. Es fan paleses les tnxes de cap pla i ample que fermen la pintura traspasada al nou suport.

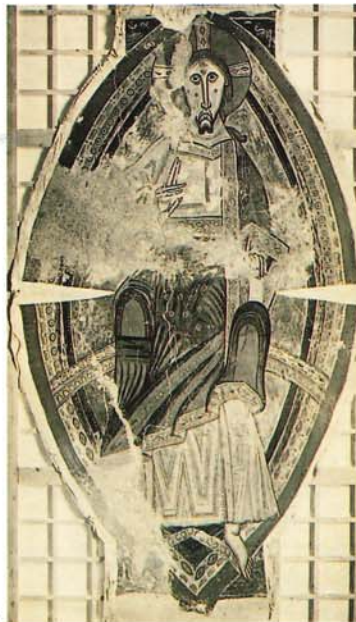
6a

- Talls a la capa pictòrica, que coincideixen amb els realitzats a l'estructura del suport per als muntatges o trasllats. Es tracta de superfícies amb reintegracions generalitzades, per completar la lectura del conjunt de l'obra artística, que s'observen amb una simple inspecció ocular (fig. 6 i 7).

6. Conjunt del Pantocràtor amb la màndorla de l'absis de Sant Pau d'Esterrí de Cardós separat de la resta del conjunt pictòric de l'absis. S'observa el tall que ressegueix la sanefa de la màndorla i també es poden apreciar les incisions de forma triangular, que corresponen al procés de traspàs (a).

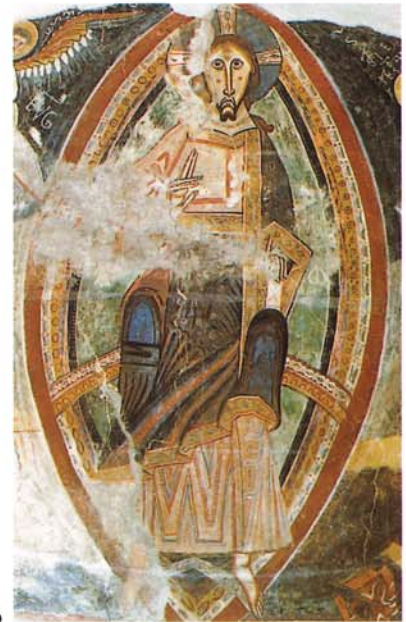
6b

Conjunt del Pantocràtor amb la màndorla de l'absis de Sant Pau d'Esterrí de Cardós amb les superfícies reintegrades per completar la lectura de l'obra (b).

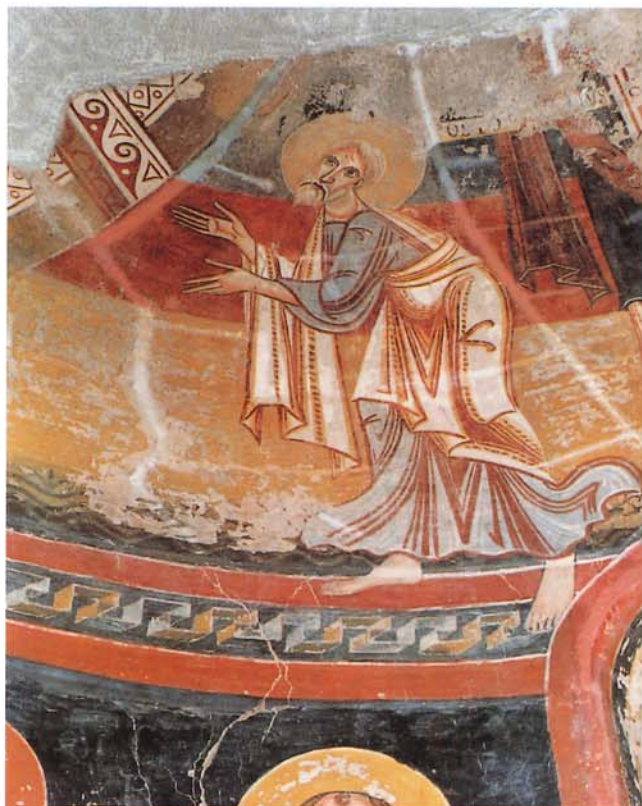
7. Absis de Sant Pere de Burgal: detall del profeta de l'Antic Testament en actitud de reverència. S'observen els petits talls efectuats en la pintura ja traspasada, per acoblar-la correctament a la forma geomètrica de la nova estructura.

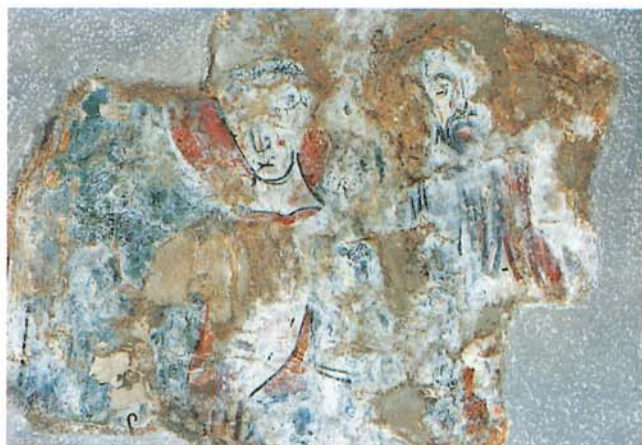
- Bombaments produïts pel gruix del morter que no es va eliminar en el procés de traspàs.
- Taques diverses com ceres, olis i òxids. S'observen alguns esquitxos que són deguts a la remodelació de 1973.
- Sals solubles en algunes zones (fig. 8).

8. Absidiola esquerra o de l'Evangeli de l'església de Sant Quirze de Pedret. Detall dels apòstols on les sals solubles afloren notablement. L'origen poden ser les irregularitats del gruix de morter que en el moment del traspàs no es van eliminar, o també a causa de l'alta humitat relativa i de la pol·lució ambiental de la ciutat de Barcelona.

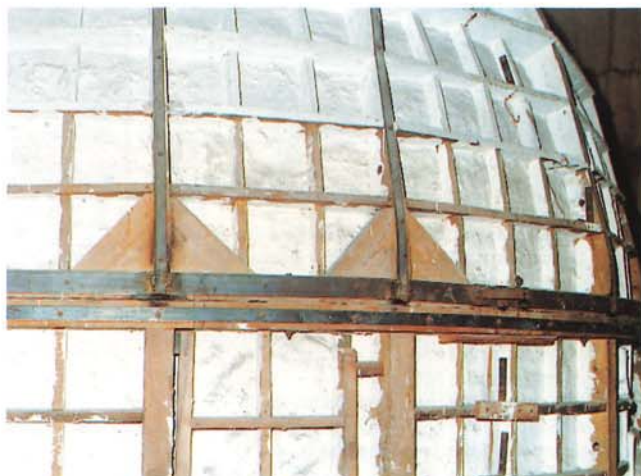
10. Revers de l'absis de Sant Climent de Taüll. Detall de l'encaix entre la semicúpula i el semicilindre subjectats amb passamans de ferro.

- Algunes estructures estan reforçades amb passamanos de ferro que s'han oxidat o la subjecció dels quals s'ha degradat (fig. 10).
- S'observa la presència puntual d'afegits de fusta com a reforç, on l'estructura de l'absis està tallada (fig. 11).
- Bombament i acumulació de guix a les quadrícules.

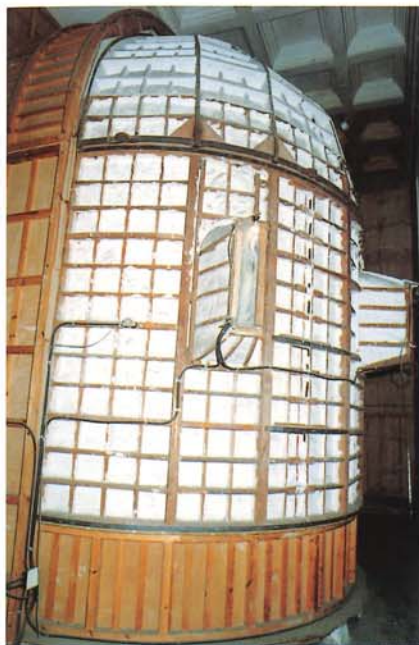
9a. Revers de l'absis d'Esterri de Cardós. El cablejat elèctric passava per damunt dels suports de les pintures sense cap protecció, així com les caixes de distribució elèctrica i bombetes directament collades damunt de les quadrícules.

- Esquerdes en alguns muntants de la fusta que formen l'estructura.
- El guix integrat en el suport de l'estructura presenta petites esquerdes, especialment en la part inferior dels absis, on també s'observa separació entre aquest guix i la fusta.
- Presència de corcs i xilòfags.
- Brutícia acumulada.
- Cablejat elèctric molt pròxim i amb manca de protecció (fig. 9a i 9b).

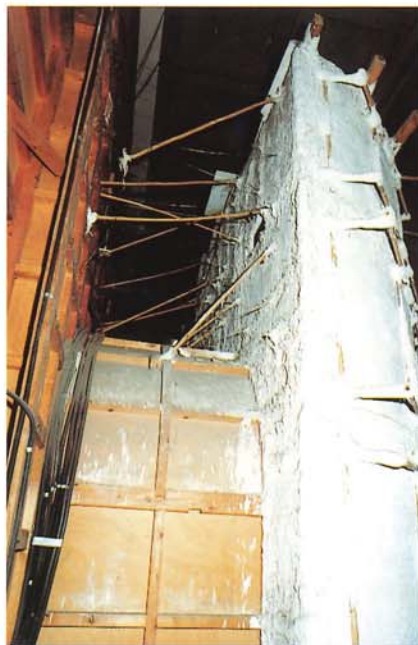
9b. Revers de l'absidiola lateral esquerra de Sant Joan de Sorpe. Es constata que en aquest cas el cablejat elèctric passava per damunt del suport. A més, s'observa el muntatge de l'estructura d'aquest absis, dut a terme amb canyes, fil d'espàrt i guix.

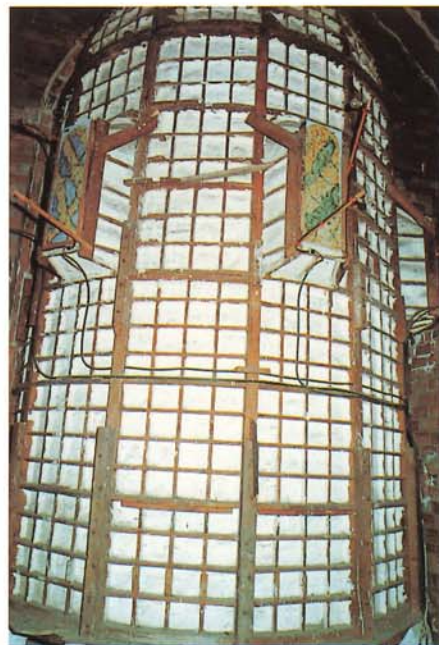
11. Revers de l'absis de Santa Maria d'Àneu. Els muntants principals estan reforçats amb travessers de fusta i en algunes ocasions són de ferro. També se'n van col·locar d'horizontals, de perpendiculars i de totes mides, amb la finalitat de fermar l'estructura.
