CONSOLIDACIÓ DEL SUPORT DE LA IMATGE DE BRONZE DE LA CÚPULA DE LA BASÍLICA DE LA MARE DE DÉU DE LA MERCÈ. BARCELONA

JORDI BONET I ARMENGOL

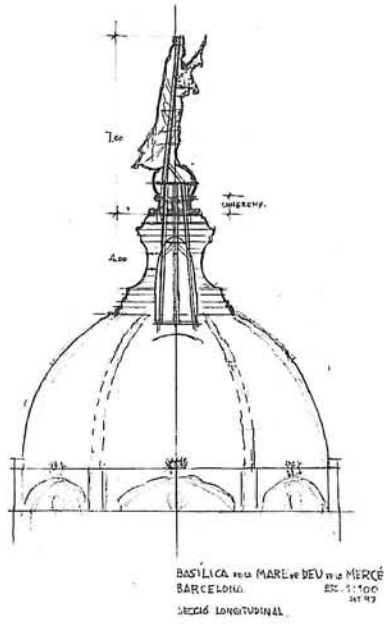
Fig. 1.- Dibuix del conjunt.

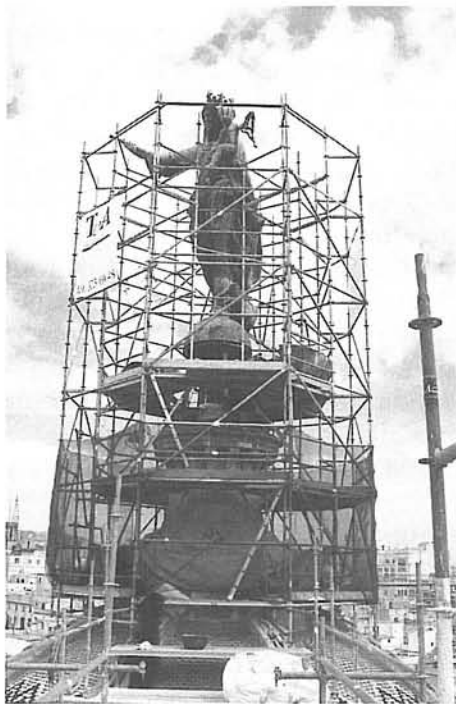
Fig. 2.- La bastida envolta la imatge

incomoditat que obligaria a actuar pràcticament sobre totes les armadures alhora, amb el perill de causar —si estessin molt fetes malbé— inestabilitats a l'escultura. El més prudent i viable és actuar des de l'exterior, aixecant una bastida sustentada en la cúpula que travi i assegurí l'escultura i l'esfera de la seva base alhora que, aquesta bastida, serviria com a plataforma còmoda dels treballs de reforçament i de restauració.

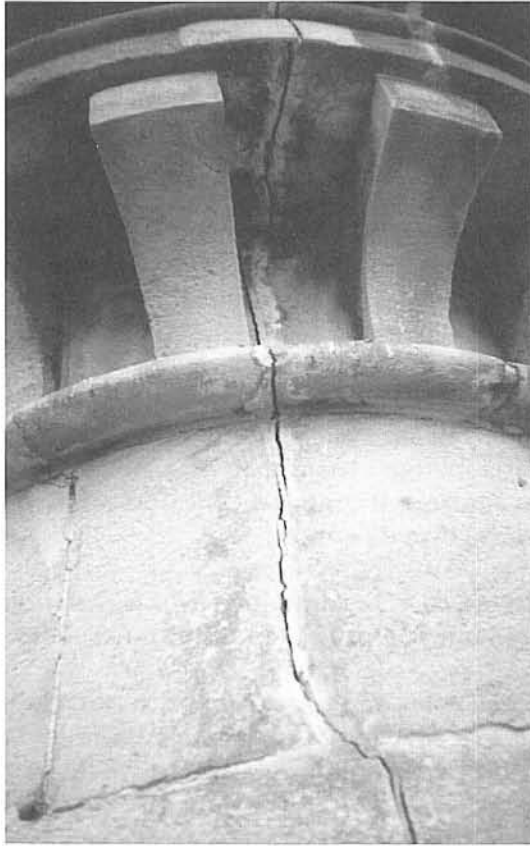
L'aigua procedent de la pluja i de la humitat del mar, tan pròxim, penetra en aquesta massa de morter i queda atrapada xuclant-la i rovellant l'armadura en el seu interior. El que es veu són els «degotalls» lliscant i avançant cap a la part inferior dels perfils. Una font d'entrada important pot ser l'aigua que llisca per la superfície de l'esfera, i —sense escopidor possible— va cap a la peanya. El ferro rovellat s'infla i trenca el pedestal que, per les seves fisures accepta més entrades d'aigua.

Fig. 3.- Esquerdes sospitoses en la peanya de suport de pedra de Montjuïc.

Posteriorment, es féu el tractament de les esquerdes del suport de pedra de Montjuïc, lligant-ho amb l'ajuda d'epòxid.

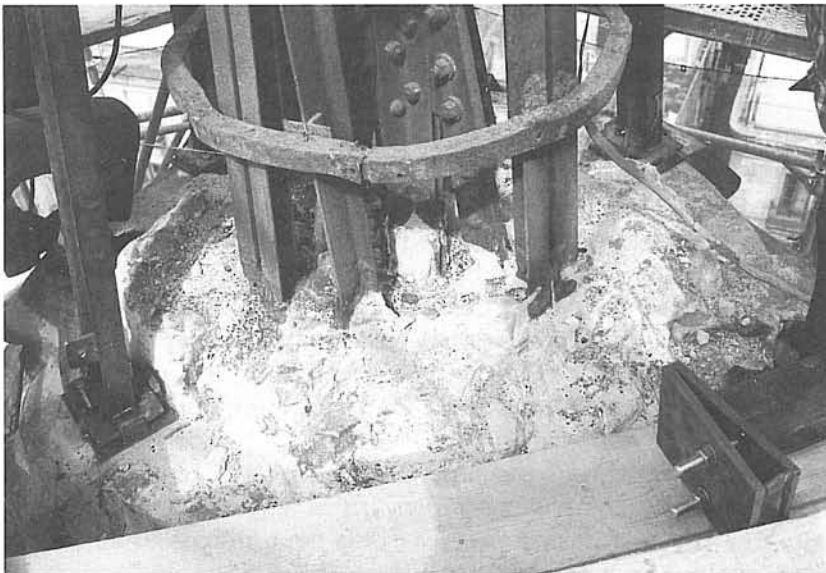
El 14 de juliol al obrir-ho aparegué la realitat alarmant. Els ferros de suport estaven molt pitjor del que es preveia, degut a l'oxidació soferta per l'ús indegut de morter de calç i la forta pol·lució i ambient marí de l'entorn.

Fig. 4.- Mal estat evident del suport i col·locació dels elements provisionals.

El mal estat de l'estructura del suport de la pletina de 140 cm de diàmetre, que té els perfils de ferro laminat dels quatre dobles angles perimetrals totalment degradats i en bona part ja inexistents, obliga a un treball previ d'estabilització per poder manipular més tard els nous elements de suport a col·locar.

S'espera que el dilluns dia 21 es col·loquin 4 suports provisionals que evitin que pugui cedir per algun costat el disc de suport de la imatge. Això es farà amb uns I de 100 amb pletines i cargols arriostrats entre si, tot deixant per fer les operacions posteriors. També es col·locarà un cinturó amb un diàmetre de 20 mm per evitar que la pedra pugui obrir-se, a l'alçada de la primera pedra del suport en un replec del motlluratge.

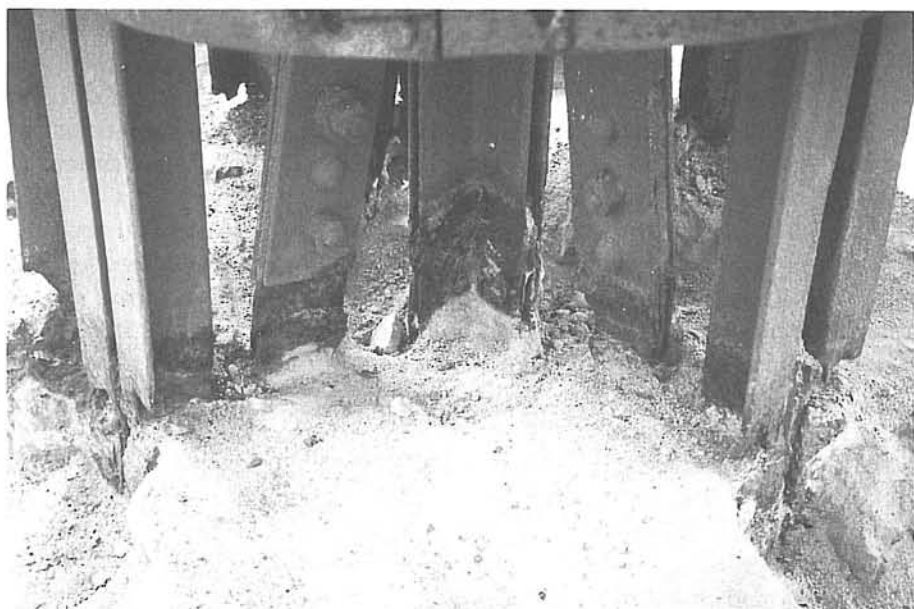
Fig. 5.- Detall de la visible corrosió dels elements de ferro.

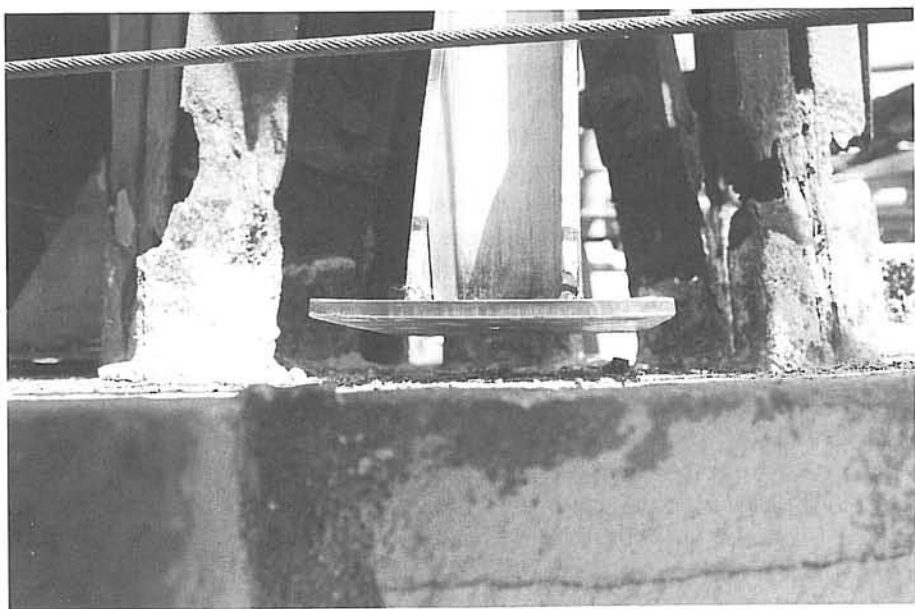
Fig. 6.- Element d'acer inoxidable d'unió entre la pedra de la peanya i la pletina de 140 cm de diàmetre de la part inferior de la imatge.

El dimarts 22, es procedirà a eliminar part del morter que recobreix la pedra i els perfils metàl·lics, allí on s'hagin de col·locar les peces d'inoxidable definitives. L'endemà s'espera situar aquests suports que a la part inferior es col·locaran amb uns espàrrecs de 16 mm, i resines que atrevessaran una pletina de 200 x 200 de 5 mm de repartiment i a la part superior una pletina separada per neoprè de 1 mm que s'acollarà al cercle existent a través de foradar-la amb 4 cargols i femelles de 16 mm de diàmetre.

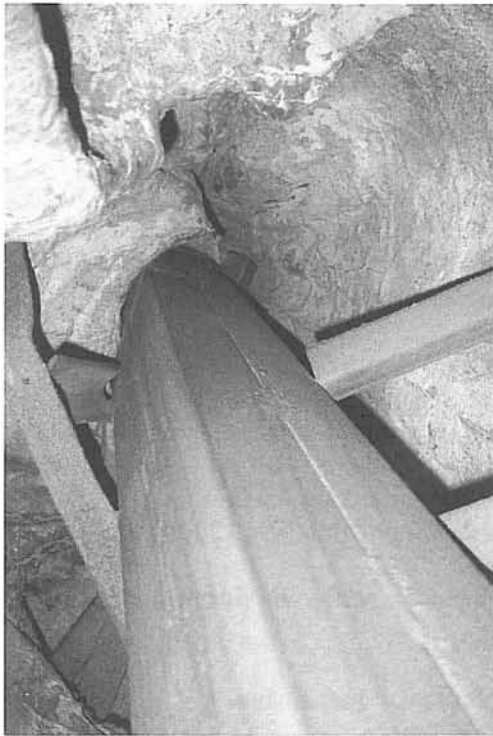
D'acord amb les instruccions verbals donades a «Treballs en Alçada», una vegada obertes dues finestres d'uns 25 x 25 a ambdós costats i mitja alçada de la imatge, s'ha pogut comprovar el bon estat de l'estructura de suport del bronze, formada per una tija de 4 L de 80 x 80 de la que en surten elements transversals sovintejats, units per cargols o reblons a un element metàl·lic que contorneja les formes interiors de la imatge.

L'estat del ferro és prou bo, millor que a l'interior de l'esfera. Això pot assegurar que no sigui necessari treure la imatge i que calgui actuar només en el suport.

Fig. 7.- Bon estat dels elements de ferro laminat de subjecció del bronze a l'interior de la imatge.

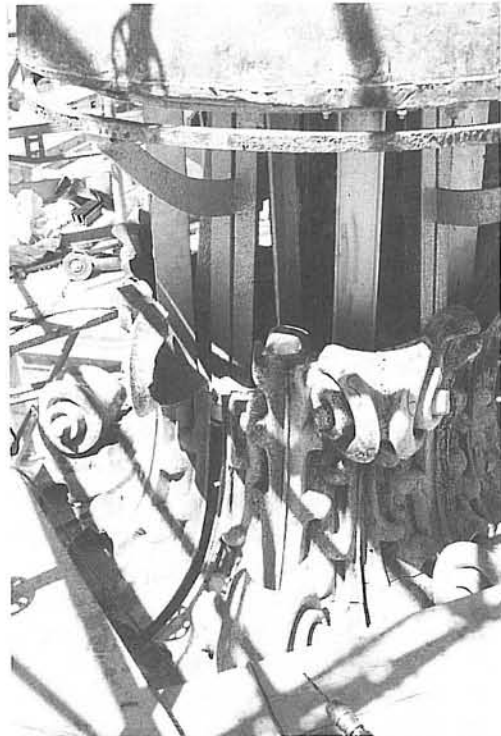
Fig. 8.- L'estructura definitiva d'acer inoxidable i els elements de ferro existents protegits amb pintura especial amb la base de bronze d'encofrat preparats per formigonar.

El 30 de juliol s'inicià el muntatge de l'estructura definitiva i es decidí l'ús dels elements de bronze de sota l'esfera com a encofrat dels congrenys de formigó amb un segellat apropiat.

El dimarts 5 d'agost, una vegada col·locades les armadures i tot preparat, es formigonà el conjunt.
