Primera fase del proyecto de restauración de la Iglesia de Santa María de Arties en el Valle de Arán (Lérida) Guillermo Sáez Aragonés

A petición de CUADERNOS DE ARQUITECTURA Y URBANISMO, de la Sección de Publicaciones del C.O.A.C.B., explicaré a continuación los criterios seguidos en los trabajos de restauración de la actual Iglesia Parroquial de Arties, trabajos que, en esa fase, realicé en colaboración con el Arquitecto y profesor de la E.T.S.A.B. don JUAN BASSEGODA NONELL.

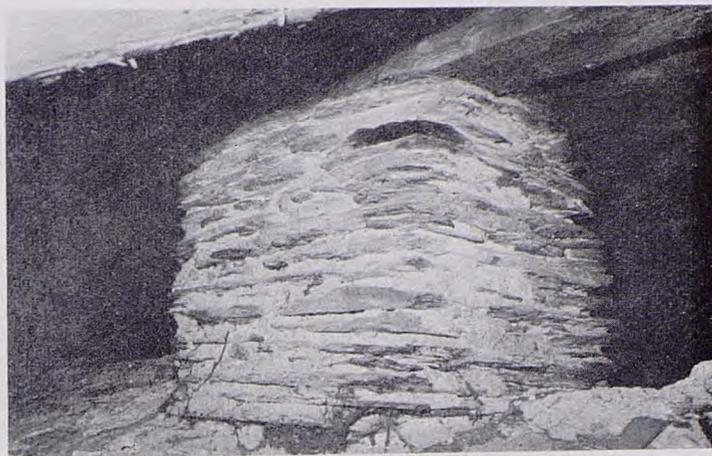
Parecía evidente que las lesiones más importantes de la estructura (desplome de los pilares, descenso de la bóveda central, grietas en las bóvedas laterales) fueran

debidas a un fallo conceptual de los constructores de la cubierta de madera y pizarra, que cubre las bóvedas, al creer éstos que no se deformaría la bóveda central bajo el peso del entramado de la «LIMATESA» (véanse fotos 8, 9 y 10); pero, ¡no sucedió así!, y, debido posiblemente a una suma de acciones, tales como: falta de apeo de los arranques de la bóveda; deformaciones de las bóvedas laterales (sobre todo la izquierda, mirando al ábside desde la nave), giro de los pilares siguiendo la línea de presiones, así como posibles fallos en la cimentación (hecho, este último, que motivó en su día un intento de consolidación al vuelco de los muros exteriores, mediante la adunción de contrafuertes, véase foto 11 y planta, lo que consiguió detener casi totalmente el ritmo de deformación), hizo que nos encontrásemos con el ESTADO ACTUAL.

Por ello se inició la RESTAURACION DE LA CUBIERTA, sustituyendo ésta por otra de características SIMILARES (en cuanto a su aparejo y textura) y que, además, cumpliera unas condiciones estáticas más favorables, tales como la eliminación del peso en la bóveda central, y los empujes en las laterales; sustituyéndolos, por componentes verticales (prefabricadas por motivos de costo y rapidez de montaje).

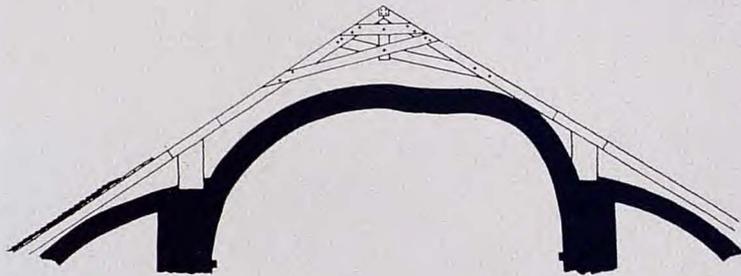
1

Resultado de ello, fueron: las «Cerchas» de la figura (1) que, en número de 30 se repartieron transversalmente al eje de la nave central, al objeto de distribuir la carga del modo más uniforme posible sobre el muro sustentado por los pilares que dividen la nave central de las laterales.

Para ello se proyectaron unas CERCHAS PREFABRICADAS de madera, que, salvando la bóveda, mantuvieran el nivel de cubierta original y nos dieran los apoyos solicitados.

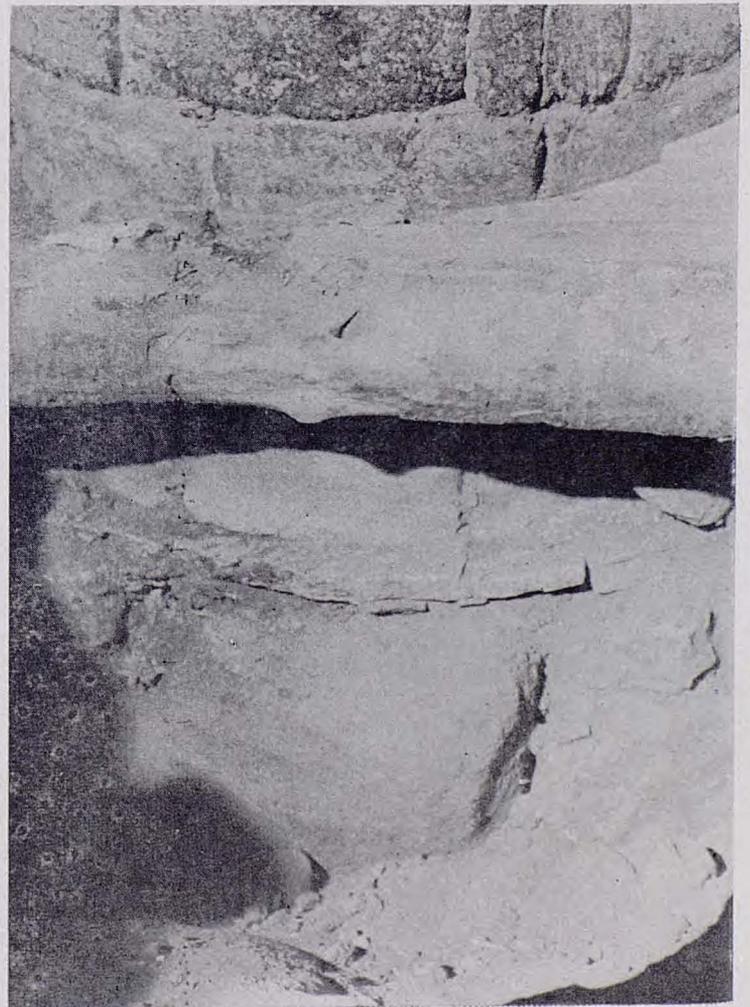
12

Nos sorprendió el hecho de comprobar que prácticamente podía asegurarse que no existían cimentaciones de los pilares cilíndricos, ya que éstos estaban asentados sobre grandes bolos de piedra deficientemente amorterados con cal (véase foto (12)). Esto equivalía prácticamente a la existencia de una articulación en la base de dichos pilares, y justificaba el vuelco de los mismos sin haberse producido lesiones o despegues de los «tambores» de sillarejo que los conformaban.

Paradójicamente, cabía suponer que, esa deficiente cimentación, había en cambio permitido el «asentamiento» de la estructura de la Iglesia, sin la ruina rápida y total de la misma, cosa que había sucedido de no haberse producido el giro de los pilares mencionados.

Se creyó pues conveniente, consolidar estas bases, permitiendo su giro e, impidiendo, no obstante, su desplazamiento horizontal. Para ello se efectuaron unos «Tornapuntamientos horizontales» (véase figura) que permitieran dicho giro sin desplazamiento (rótula no deslizante).

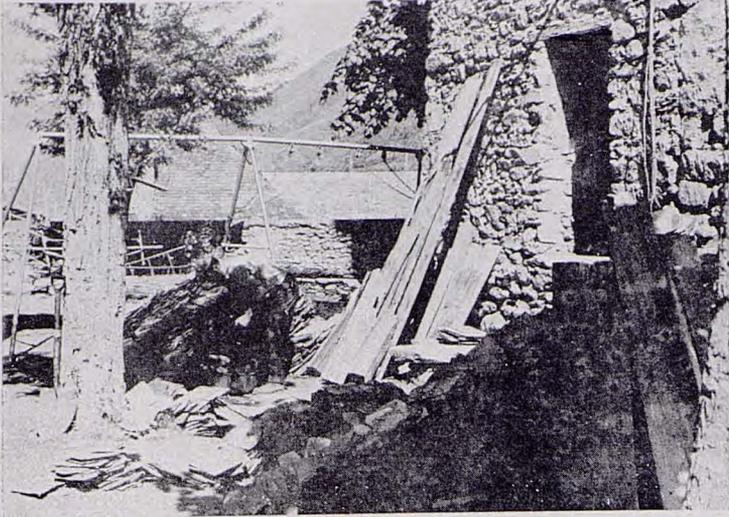
13

Tal como se había previsto, se procedió previamente al desmontaje de la cubierta original, procurando aprovechar al máximo las losas de pizarra existentes, así como las escuadrias de madera originales (foto 13). Como medio de elevación nos servimos de un castillete de madera (véase foto 14), mediante el cual elevamos segmentos de cerchas prefabricadas (véase foto 15), las cuales ensamblábamos mediante tornillos una vez colocadas in situ, y convenientemente niveladas y apuntaladas. Esta operación pudo realizarse en menos de dos días.

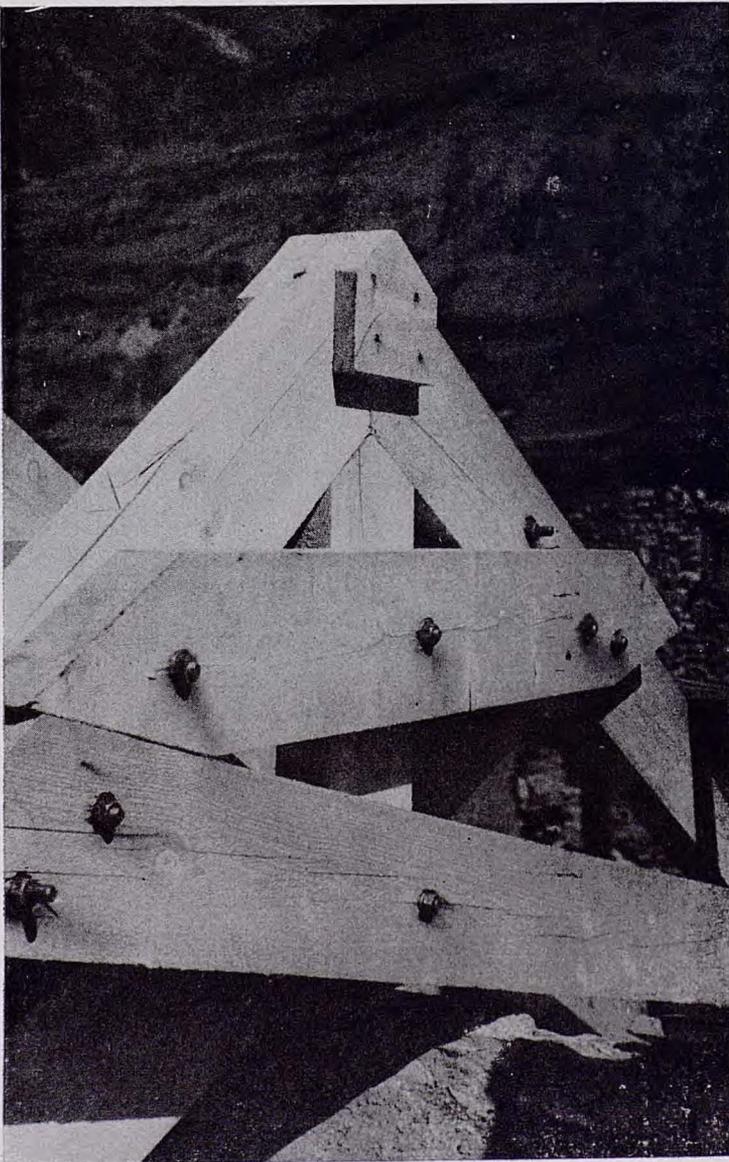
16

Posteriormente y siguiendo las técnicas constructivas del país, en lo que se refiere a cubiertas, se realizó el enrastrelado, y clavado de las losas de pizarra (véase fotos 16, 17 y 18) iniciando la operación en los dos aleros extremos y finalizándola en la LIMATESA.

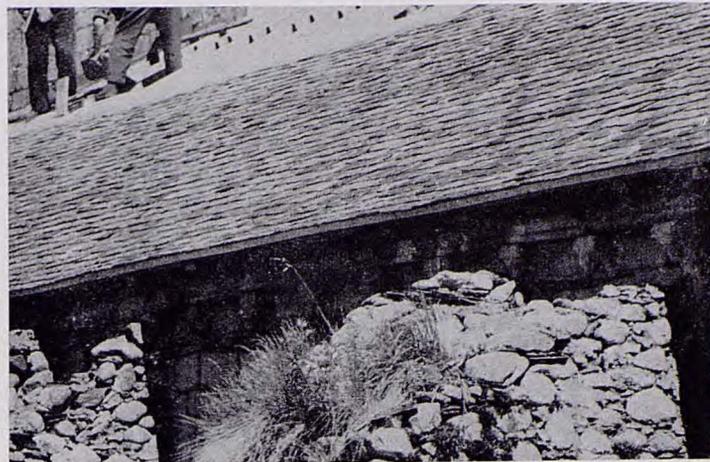
Los aleros y mensulas (véase fotos 19 y 20) se realizaron con trozos de madera original, para mantener su aspecto primitivo.

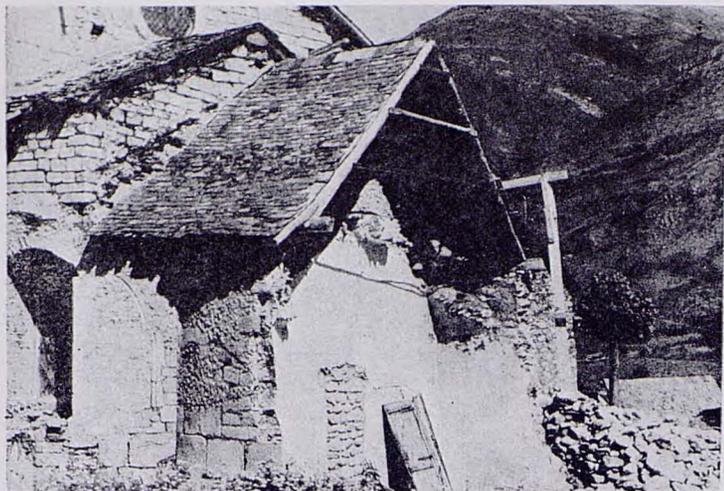
Debido al escaso presupuesto, sólo pudo realizarse en esta fase el derrocamiento parcial de los muros añadidos que deformaban y camuflaban el aspecto original del ábside románico (véase fotos 21 y 22) respetando hasta la segunda fase, un trozo de cubierta a dos aguas que protege la bóveda absidial.

Se cerró y repuso el trozo de muro que sería como puerta de acceso a la sacristía.
