La rehabilitació del Casino de Manresa, punt final d'una llarga frustració

Josep Emili Hernández-Cros

N.º 30 - MANRESA. Casino de Manresa

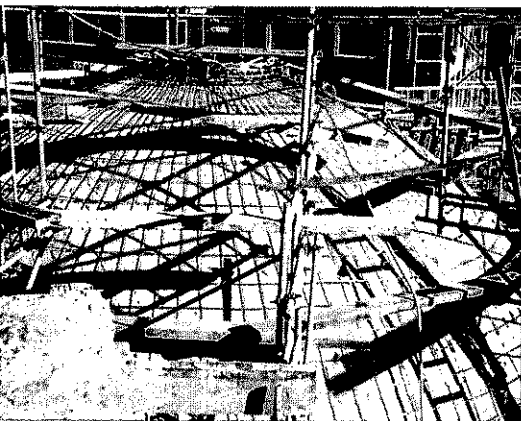
Restauració d'una de les cúpules a principis de 1994.

Particularment complicada va ser, també, la consolidació de les cúpules. Aquestes no treballaven constructivament com a tals més que en un dels angles del cub suportant, mentre que a les altres tres cantonades la descàrrega es feia sobre un sistema de jàsseres en avançat estat d'oxidació, cosa que comportava el consegüent afebliment dels elements de suport. Per aquesta raó, es va haver de recórrer a un sofisticat sistema de gats pneumàtics que permetessin estintolar les cúpules (sense que es produïssin desplaçaments), amb l'objecte d'introduir uns perfils metàl·lics de reforç sobre les bigues deteriorades, i que, quan entressin novament en càrrega, la seva fletxa estigués controlada. Així mateix, van ser molt dificultoses les operacions de consolidació de les voltes d'aquestes cúpules, que presentaven innombrables fissures i esquerdes, algunes de més d'un centímetre d'amplada. En aquest cas, es va actuar utilitzant la pròpia closca de les cúpules com a encofrat per a formar, a sobre seu, una llosa hemisfèrica armada amb rodons d'acer inoxidable i, posteriorment, una vegada millorades també les seves

condicions d'aïllament tèrmic, tornar-la a revestir amb escates vidriades, similars a les que tenien originalment, realitzades de manera artesanal.

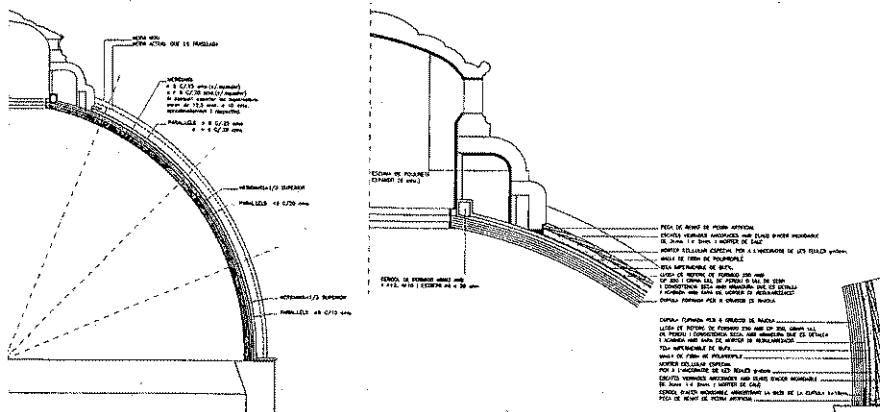
Detall del revestiment de la cúpula.

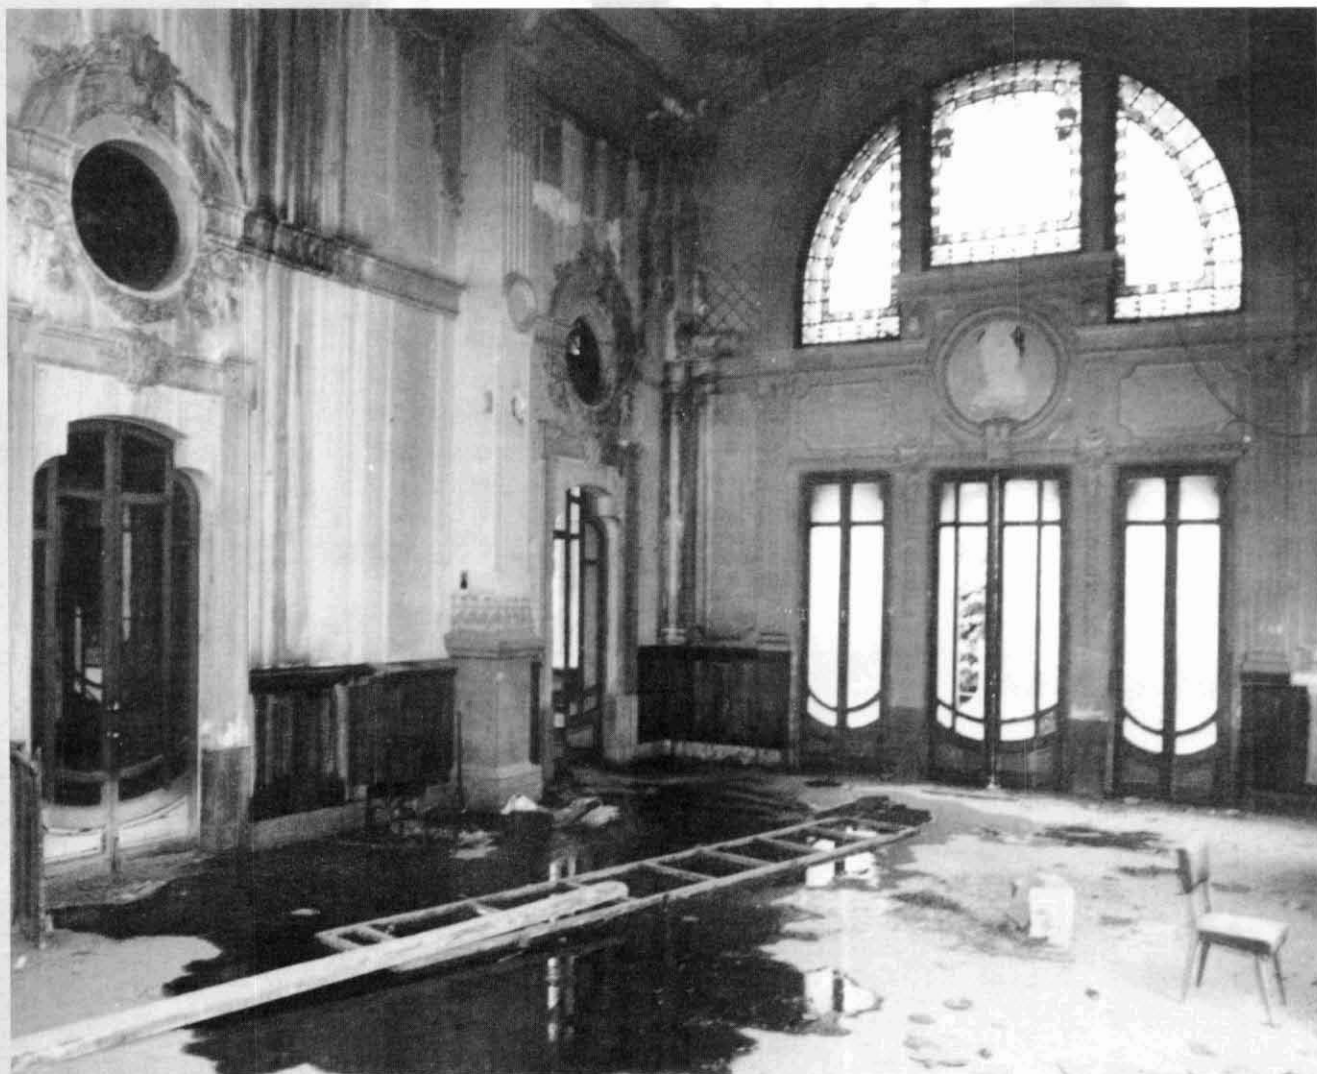
Aspecte que presentava la sala de l'ala sud el setembre de 1990, després d'un dia de pluja.
En aquest espai estarà situada la bibloteca infantil.
