LA RESTAURACIÓ DE L'ESGLÉSIA VELLA DE SANT MATEU DE VALL-LLOBREGA

Lluís Bayona i Prats - Lluís Buscató i Somoza
Elisa Llenas i Torrent ^(*)

^(*) Servei de Monuments de la Diputació de Girona¹

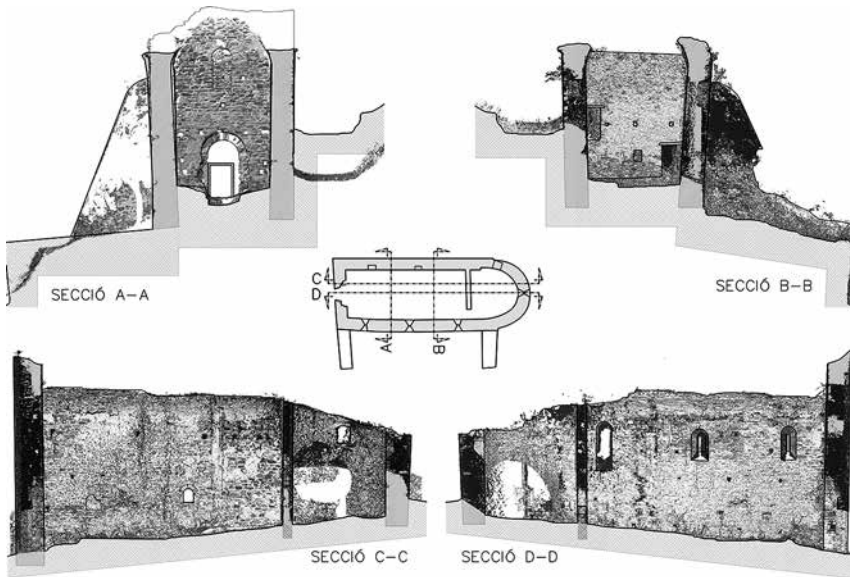
i havien estat provocades per antics moviments del terreny. Els paraments eren llisos, sense cap mena de decoració, fets amb lloses d'esquist local escassament treballada, excepte a les cantonades, on s'utilitzaren blocs de pedra sorrenca (gres) ben escairats. Dins de l'església, l'absis era l'element que estava més malmès, ja no conservava cap rastre de la volta de quart d'esfera que l'havia cobert. A la part interior, les filades de blocs de pedra sorrenca que marcaven la separació entre l'absis i la nau havien desaparegut quasi per complet, ja que en una data indeterminada havien estat espoliades. A més, l'absis estava separat de la nau per un mur d'obra construït en època moderna, quan l'edifici ja havia perdut la funció religiosa. Finalment, pel que fa a la porta d'entrada, era un simple forat, ja que havien desaparegut gairebé totes les dovelles i els carreus de pedra sorrenca que la formaven, que també havien estat espoliats. Alhora, el mur d'aquesta façana presentava una gran esquerda que el travessava verticalment, amb mostres clares d'haver-s'hi produït diversos intents de reparació (per exemple, la finestra que s'obria en aquesta façana estava paredada amb un gran fragment de pedra de moldre). Tampoc no es conservava quasi cap resta del campanar d'espadanya que la devia coronar, simplement en restava la base del mur que el sostenia. De fet, tant aquest mur com el de migdia presentaven un desplom important cap a l'exterior, la qual cosa feia témer per l'estabilitat de l'edifici.

Fig. 1. Planta i seccions de l'edifici en el moment d'endegar la intervenció. Hom pot constatar l'important desplom que presentava el mur de migdia a causa del fort pendent que hi ha en aquest sector i a la inestabilitat del terreny damunt del qual s'alça l'església.

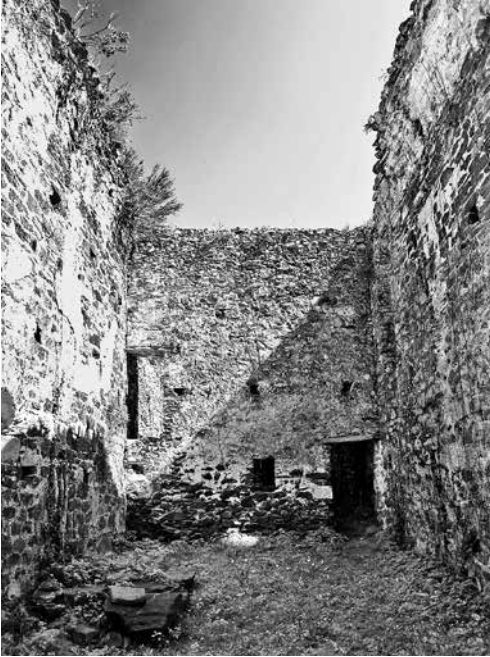
Fig. 2. En el moment d'iniciar la intervenció existia un mur que separava la nau de l'absis, construït amb posterioritat a l'abandó de l'església. De fet, convertia aquest sector en un petit habitatge.

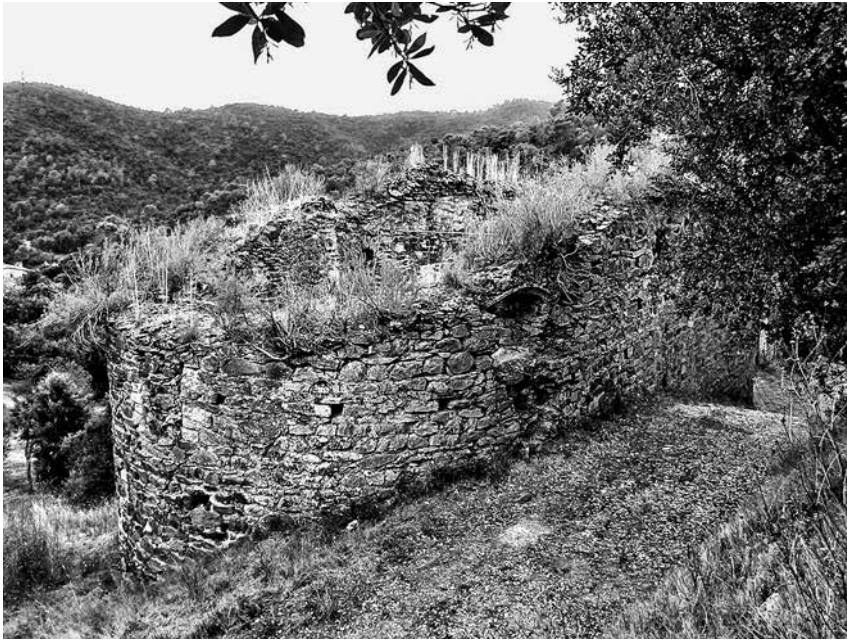
En el moment d'intervenir-hi el Servei de Monuments de la Diputació de Girona –a instància de l'Ajuntament de Vall-llobrega–, l'edifici estava abandonat i en ruïnes. De fet, la coberta estava totalment enderrocada des de feia força temps, tot i que se'n conservaven prou elements per poder afirmar que originalment era la típica coberta romànica de volta de canó. No passava el mateix amb els murs perimetrals, que es conservaven en un relatiu bon estat –fins a uns vuit metres d'altura, aproximadament–, tot i que tenien esquerdes importants que els clivellaven. Aquestes esquerdes s'observaven sobretot a la zona de l'absis i a la façana principal

Fig. 3. Vista de la zona de l'absis de l'església abans d'iniciar-se'n la restauració. El conjunt se'ns mostra enrunat, sense coberta, i amb importants esquerdes que feien témer per la seva estabilitat.

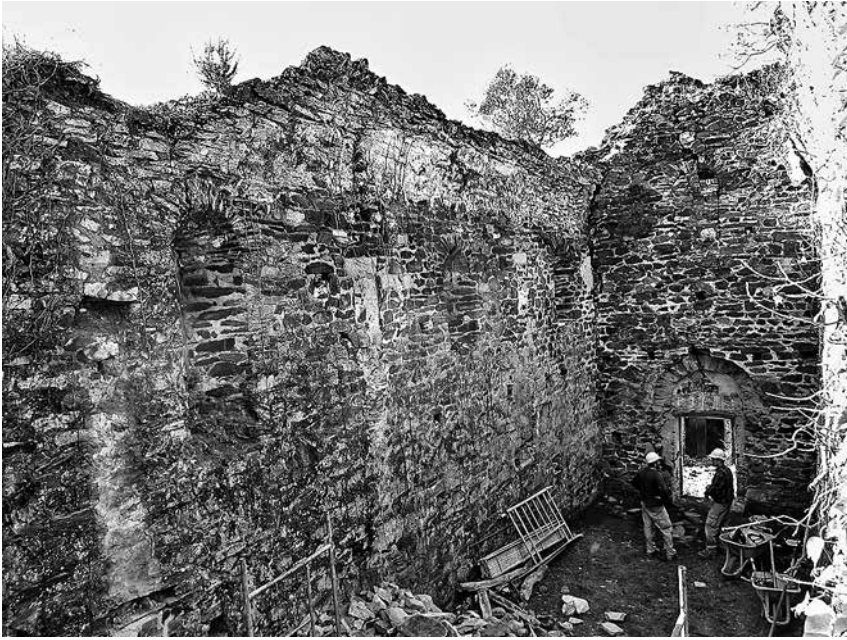
Fig. 4. Full interior del mur de migdia, on es destaquen les empremtes de dos grans arcs torals que sostenien la volta de canó. Ambdós foren totalment eliminats en una reforma que cal situar entorn del segle XV.

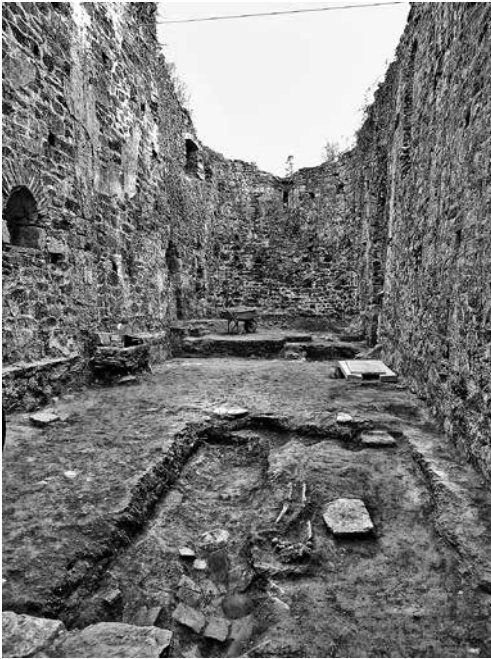
Fig. 6. Intervenció a l'interior de la nau. Podem observar l'enderroc del mur que separava l'absis del presbiteri i l'excavació a la recerca del paviment original.

La primera actuació de restauració pròpiament dita consistí a netejar l'interior de l'edifici i a extreure'n les terres per provar d'arribar als nivells de paviment original, amb el control arqueològic corresponent, i eliminar el mur que separava el presbiteri de la nau. Amb aquesta intervenció es pogué constatar que el material que cobria la nau estava molt alterat i procedia, majoritàriament, de l'època del seu abandó: pedres, terra, restes d'ossos humans, rebuigs de freqüentació, etc. També s'observà que el paviment original era de to-

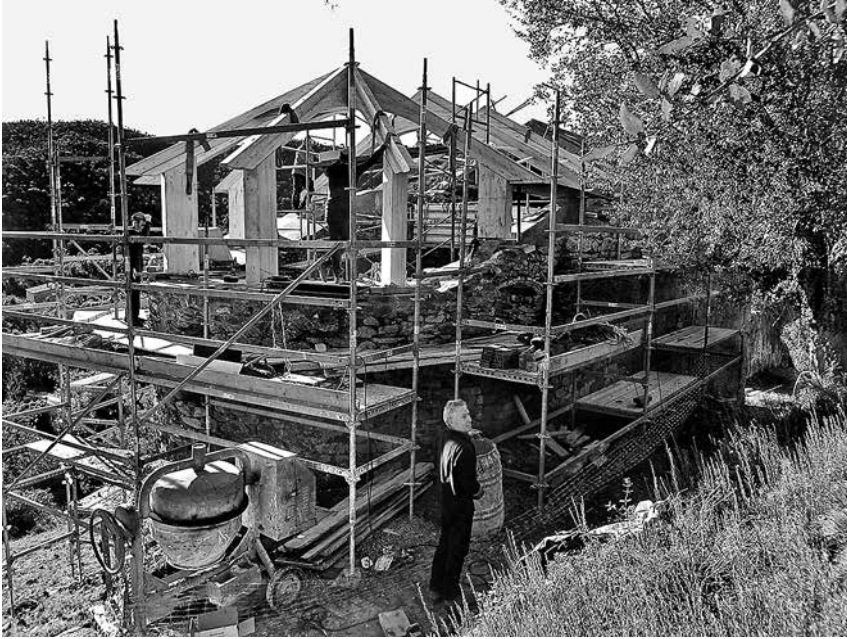
Fig. 7. La neteja dels paraments superiors fou una tasca bàsica del projecte de restauració, atès que permeté consolidar els murs mitjançant la construcció d'un cercle perimetral i, alhora, obtenir una plataforma damunt de la qual sustentar la nova coberta.

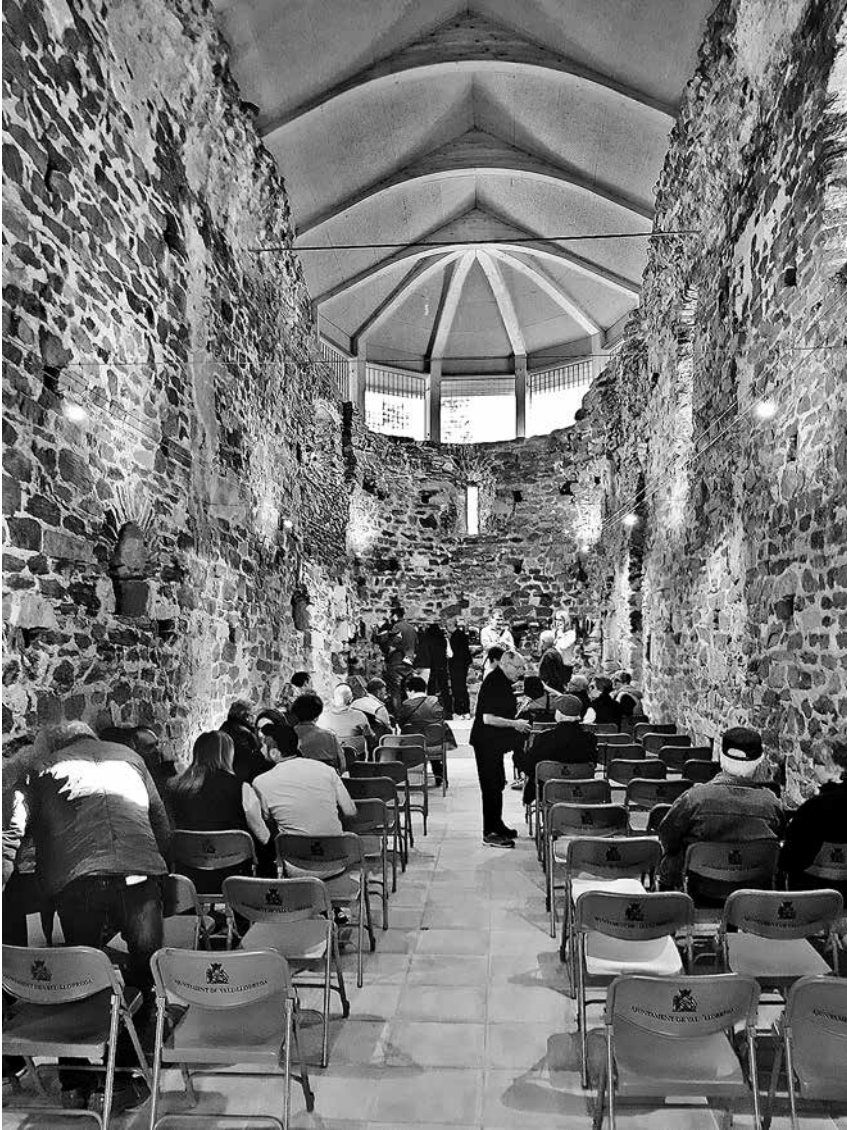
Fig. 8. Vista de l'interior de l'edifici el dia de la inauguració. Hom pot apreciar com la nova coberta es bastí damunt encavallades de fusta que intenten imitar la línia original de volta de canó i com s'ha fet a un únic nivell, sense diferenciar la nau de l'absis.

La coberta nova se sosté mitjançant cavalls de fusta laminar, que interiorment imiten l'arcuació de la volta original de mig punt. Entre aquestes encavallades s'han posat cabirons de fusta i un entre-

bigat de panells de fibres vegetals, que tenen un bon comportament acústic i tèrmic. La coberta superior s'ha fet amb teula àrab, vella per a les cobertores i nova per a les canaleres, per evitar l'impacte visual que produiria una teulada totalment nova en un edifici històric. Pel que fa al terra, s'ha respectat la cota del nivell original que va posar al descobert la intervenció arqueològica, raó per la qual presenta un desnivell important. Malauradament, com que no es van conservar prou elements del paviment original, s'ha hagut de fer nou amb tova ceràmica. A la façana de ponent s'han recuperat els brancals de la porta d'entrada, amb un rajol de tonalitat clara que recorda a la de la sorrenca original, perquè els blocs que la formaven havien estat saquejats (en excavar els brancals, sobretot a la zona interior de la porta, s'han localitzat alguns encara *in situ*, que han permès replantejar l'obertura exterior).

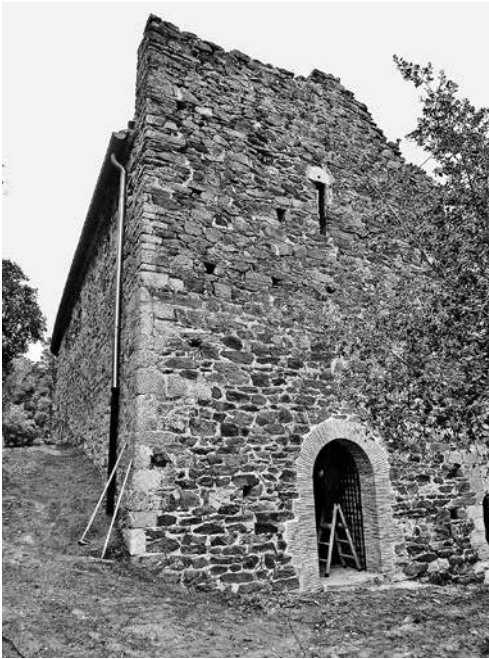
Fig. 9. Façana principal de l'església Vella de Sant Mateu un cop restaurada. A la imatge s'observa que el marc de la porta s'ha refet amb rajol d'una tonalitat clara, a imitació de les peces de pedra sorrenca originals.

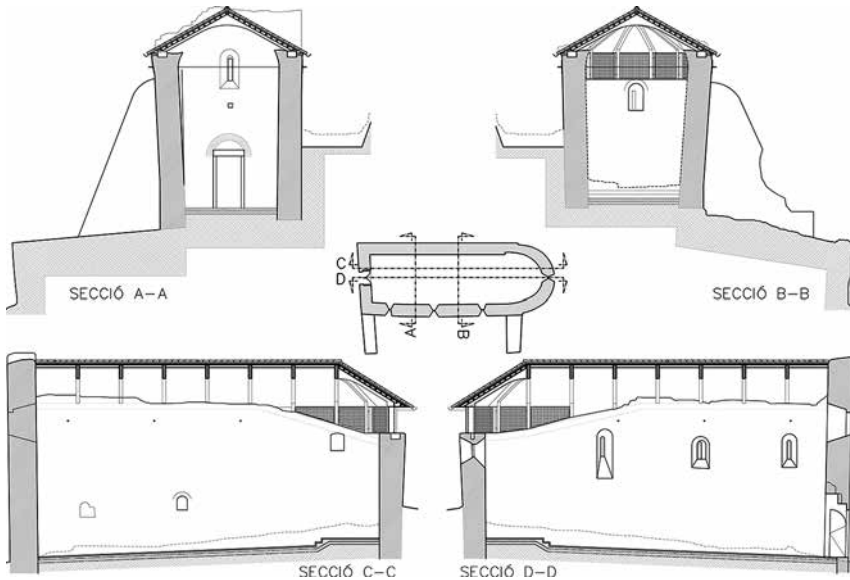
Fig. 10. Planta i seccions de l'edifici en el moment de finalitzar la intervenció del Servei de Monuments.
