A 50 años de la catástrofe de Vajont: RIESGOS DE DESLIZAMIENTO EN EL EMBALSE DE YESA

ANTONIO M. CASAS SAINZ

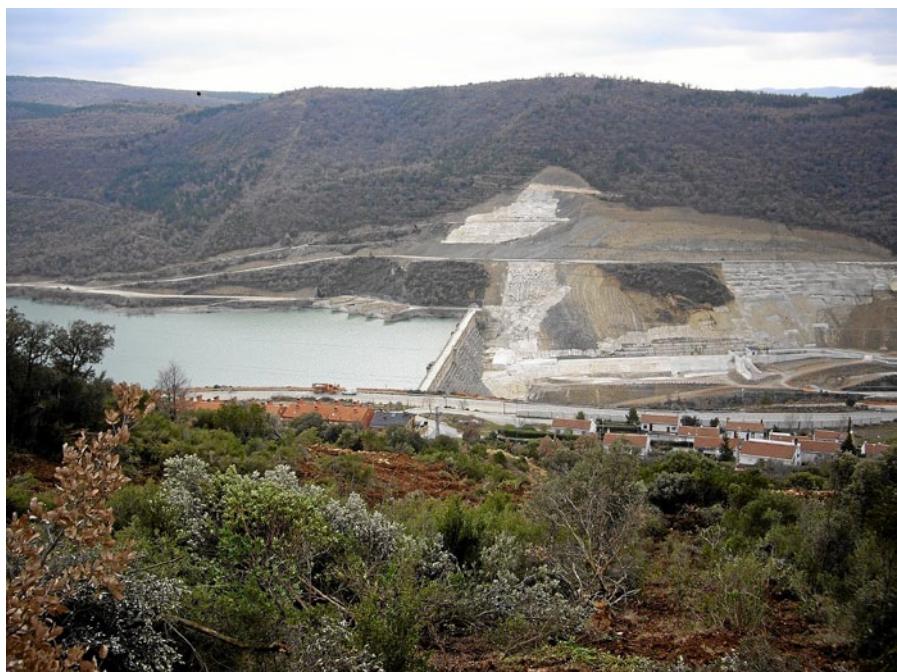
Fig. 1. Fotografía que muestra la ladera izquierda de la presa de Yesa, con la morfología característica de los deslizamientos de ladera. Obsérvese, a la derecha de la presa en la fotografía (sector oeste) los cambios de orientación de las capas del flysch de Yesa.

de deslizamientos de ladera (figura 1). El más importante de ellos, el denominado deslizamiento de La Refaya (detectado y estudiado en los distintos informes de la administración), presenta un volumen de unos 12 hm^3 , geometría rotacional y su pie está a la altura de los aliviaderos de la presa actual. Sus movimientos han sido datados mediante C^{14} en unos 12.000 años antes de nuestra era, con reactivaciones posteriores a los 6.000 años (Gutiérrez et al., 2010). Aguas arriba de este deslizamiento, la geometría de la ladera muestra cicatrices antiguas, ya cubiertas por la vegetación, y la zona inestable termina en la punta rocosa, conformada por turbiditas buzando hacia el embalse, conocida como Monte Mélida. En esta zona, con buzamientos de las turbiditas de unos 20°N se produjo un deslizamiento de tipo planar en 2006, activado por la creación de un vertedero de material procedente de las obras de recrecimiento, sobre la zona de su pie, muy próxima al embalse. En conjunto, el volumen potencialmente

inestable de la ladera izquierda está comprendido entre 15 y 60 hm^3 (esta indeterminación también es indicativa de la falta de estudios detallados sobre un tema clave para la seguridad de la presa), en zonas muy próximas a la presa actual.

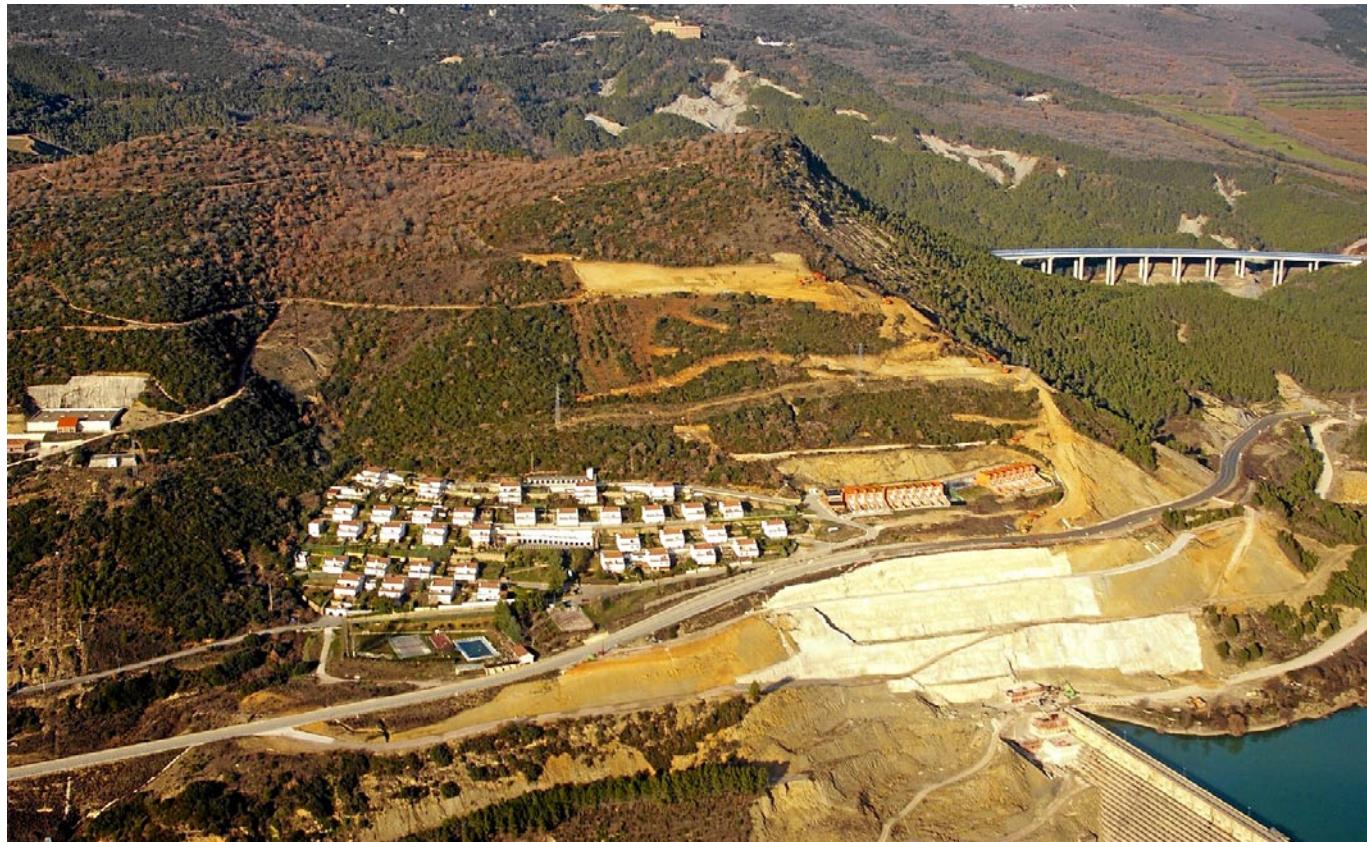
Fig. 2. Fotografía de la margen derecha de la presa de Yesa donde aparece la urbanización desalojada debido al deslizamiento y los daños en las viviendas.

analysis³ no podría haberse producido con unos parámetros de cohesión y ángulo de fricción (entre 23° y 27°) considerados en los informes encargados por la Administración. Lo mismo es aplicable a los deslizamientos de la margen derecha (zona de la urbanización mostrada en la figura 2). De hecho, aplicando valores coherentes con la realidad de los deslizamientos producidos, los factores de seguridad son considerablemente inferiores (figura 4). La cuestión de la interpretación del factor de seguridad es controvertida, ya que en la ecuación intervienen factores de difícil determinación, especialmente en relación con el comportamiento de los materiales en las superficies de deslizamiento. De hecho, taludes con factores de seguridad superiores a 1 han sufrido movimientos (ver Azizi, 2000 y referencias allí citadas). Por ello los manuales que tratan deslizamientos recomiendan (Franklin y Dusseault, 1991) utilizar factores de seguridad mucho mayores para poder garantizar la seguridad de las laderas, uno de los factores clave en la seguridad de las presas (Saxena y Sharma, 2005). En los citados informes utilizados en el proyecto de recrecimiento de Yesa se garantiza la seguridad de los deslizamientos con factores de seguridad en torno a 1,5, y todo ello sin considerar las máximas aceleraciones sísmicas sufridas en la zona (sismos de la Canal de Berdún de 1923; Inglada, 1929⁴).

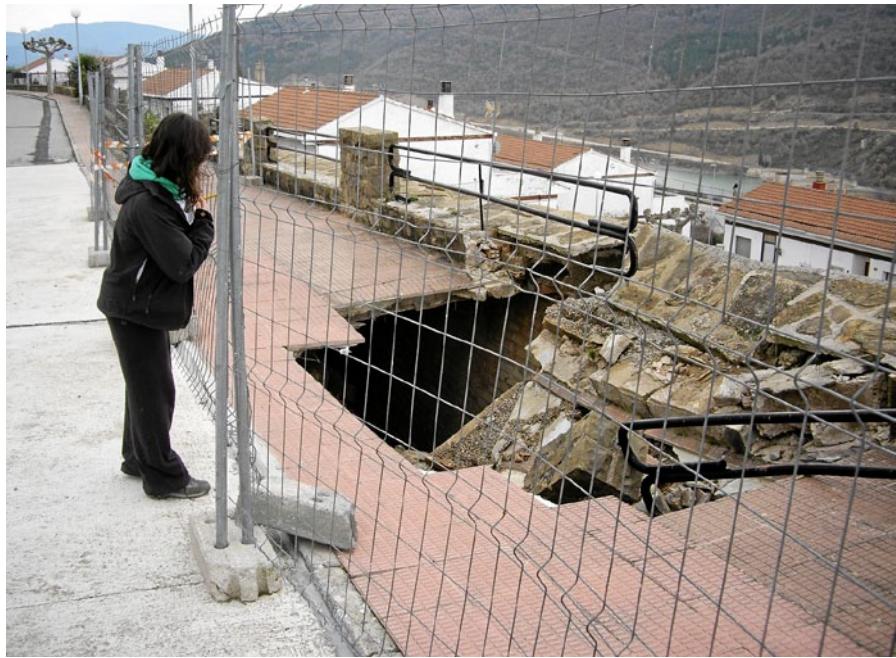
Fig. 3. Daños producidos en la urbanización desalojada, situada en el deslizamiento de la margen derecha de la presa de Yesa.

Desde mediados de 2012 y especialmente durante febrero de 2013, se produjo un movimiento de la ladera derecha, que alcanzó los 20 cm de desplazamiento. El movimiento de ladera afectó significativamente a las viviendas situadas sobre la ladera (figura 2), que tuvieron que ser desalojadas (figura 3). A partir de los datos de los inclinómetros colocados sobre la ladera, se puede deducir que la superficie de deslizamiento está situada a 50 m de profundidad en la parte central del mismo, disminuyendo progresivamente hacia los laterales. La zona de pie del deslizamiento no se conoce, pero probablemente afecte al cuerpo de presa, puesto que éste ha experimentado un ligero levantamiento (Lafuente Dios, 2013). Aunque el punto álgido del movimiento de la ladera tuvo lugar en febrero de 2013, y su velocidad es considerablemente menor a fecha de redacción de este artículo (en el entorno de mm/mes) es importante resaltar que no se ha detenido, tal como puede deducirse de las lecturas de los distintos inclinómetros.

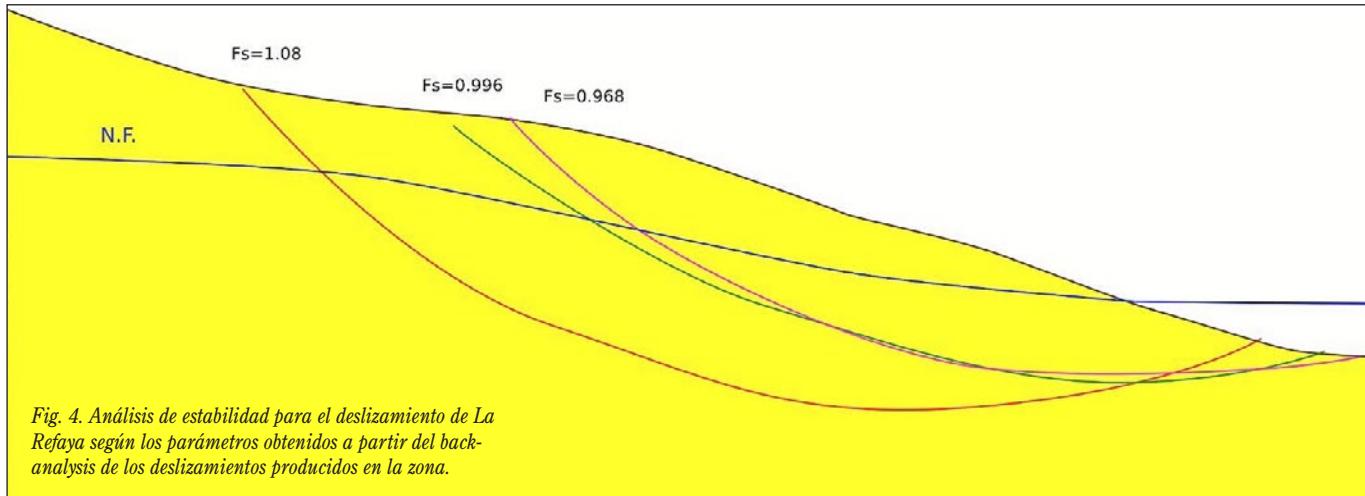
Fig. 4. Análisis de estabilidad para el deslizamiento de La Refaya según los parámetros obtenidos a partir del back-analysis de los deslizamientos producidos en la zona.

En cualquier caso, hay que tener claro que el factor de seguridad no dice cuándo se va a producir un deslizamiento, ni siquiera si ese deslizamiento va a producirse o no. En el caso de la presa de Yesa, el factor de seguridad para ambas laderas es inadmisible en una obra de este tipo, y deberían tomarse medidas en este sentido, tales como el vaciado parcial o total del embalse, independientemente de que no pueda predecirse si los deslizamientos van a seguir funcionando o no. En el caso de crecimiento la situación sería especialmente crítica, ya que el nuevo tipo de presa proyectado⁵, cuyo elemento fundamental

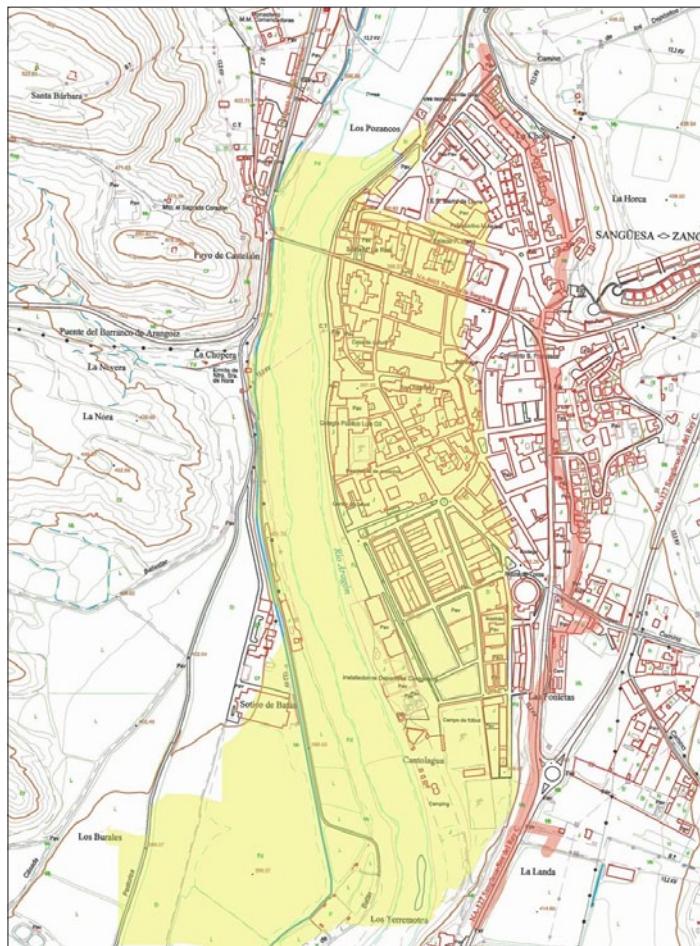
de presa estaría en el entorno de los 410 m (es decir, la mayor parte de la población quedaría inundada por las aguas, figura 5), y el tiempo de llegada de la avenida sería de treinta minutos o quizás inferior. A pesar de la gravedad de las posibles situaciones planteadas por estos datos, de las propias recomendaciones de algunos organismos de la Administración, y de que, dado el tiempo de concentración de la avenida, es posible poner a salvo a casi toda la población en caso de catástrofe, hasta la fecha no se ha realizado ningún simulacro de evacuación ni se han dado instrucciones a la población de cómo desalojar de forma eficaz sus viviendas y alcanzar una cota no inundable.

Fig. 5. Zonas inundables de Sangüesa en caso de rotura de la presa de Yesa y cotas seguras según distintos escenarios posibles. La zona sombreada en amarillo corresponde al sector inundable para un caudal de 15.000 m³/s y la línea gruesa (roja) al sector inundable para un caudal de 50.000 m³/s.
