APORTACIÓN AL CONOCIMIENTO DE LA MINA «SAN MATEO» (Bunyola, Mallorca)

por Antonio MERINO
Grup Espeleològic EST. Palma de Mallorca

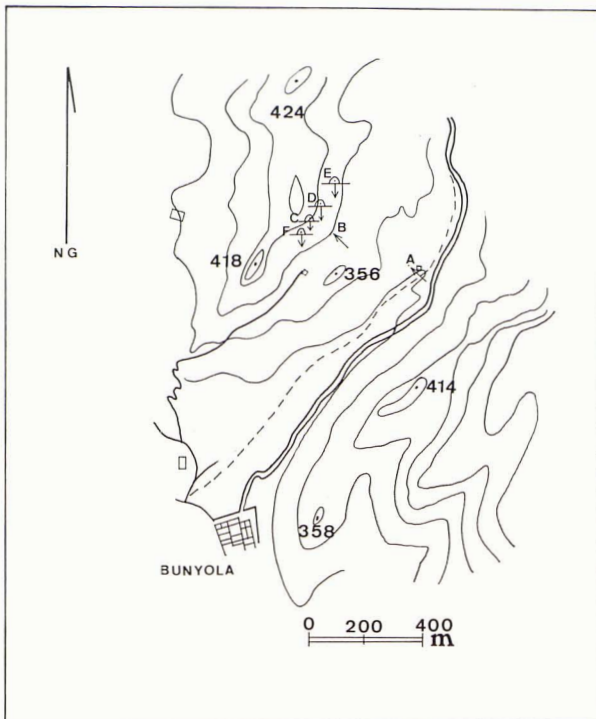
Figura 1: Situación de los distintos pozos y galerías referenciados en el trabajo. A) Galería de extracción. B) Galería de acceso a los pisos medios. C) Socavón superior de entrada de personal. D) Cantera en cuyo fondo existe un pozo inclinado de 30 m. E) Pozo vertical de 40 m. F) Pozo de 60 m.

En la Figura 1 se señalan las diversas labores que comunican con la superficie: A) galería de extracción, B) galería de acceso a los pisos medios, C) socavón superior de acceso a las labores, las letras D, E y F representan pozos que hasta el momento no se ha logrado comunicar con el resto de las labores. En concreto la D señala la posición de una cantera, en el fondo de la cual se halla un pozo inclinado de 30 m., la letra E un pozo vertical de 40 m. de profundidad, y la F, otro pozo de sección redondeada de 60 m. de profundidad.

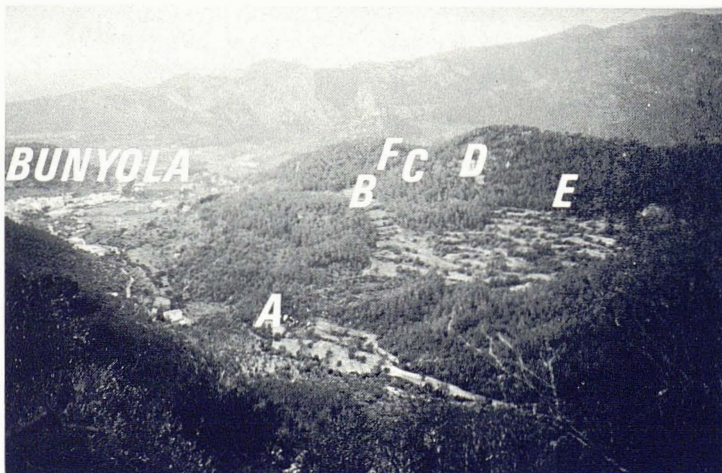
Foto 1: Vista de la zona donde se encuentra situada toda la explotación. Las letras corresponden a las de la Figura 1.

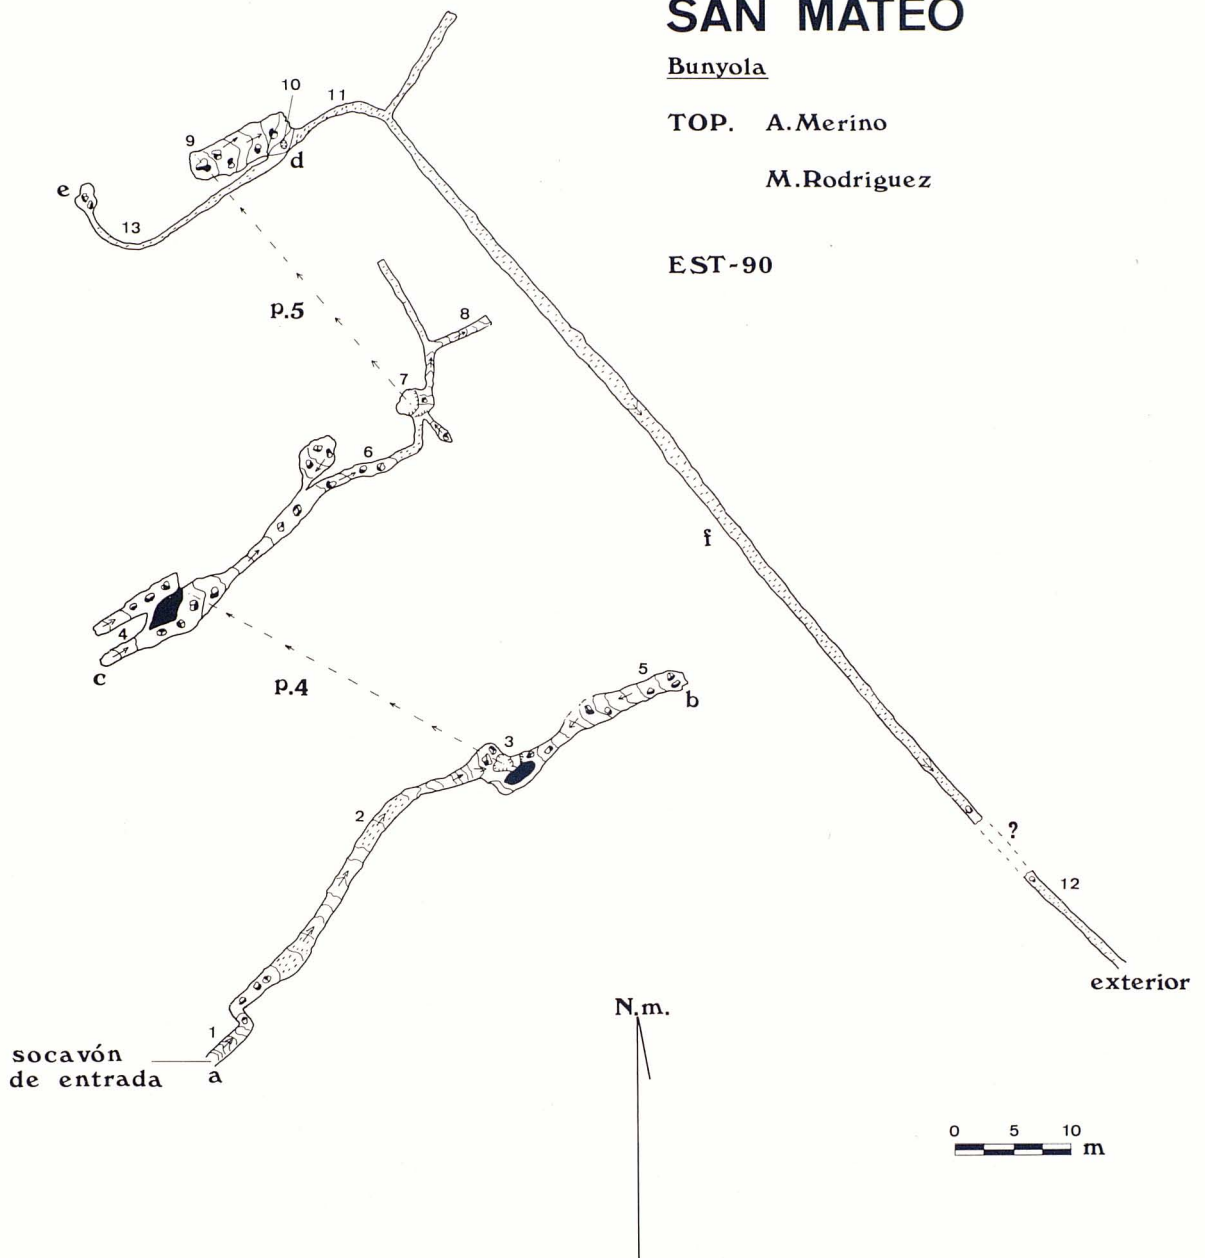
Figura 3: Topografía de los tres pisos superiores de la mina «San Mateo».

El acceso a las labores tiene lugar desde el socavón superior (Fig. 1,C), a través de una estrecha ventana, que en su tiempo debía ser una puerta de dimensiones reducidas. Esta ventana comunica (Fig. 3,1) con una rampa en muy mal estado, al final de la cual y por el lado izquierdo se accede a un pasillo muy encajonado (Fig. 3,2), que va progresivamente bajando, en algunas ocasiones por medio de rudimentarios escalones, hasta llegar a un primer pocete (Fig. 3,3). En algunos laterales de este tramo se encuentran amontonados restos de estéril en forma de rocas de tamaño regular. Una vez superado este pocete, y antes de proseguir en sentido descendente, se observan una serie de labores (Fig. 3,4), todas ellas muy reducidas, en algunas de cuyas paredes se observan bolsadas o pequeños filones de galena. Se puede apreciar también el sistema que tenían de beneficiar estos pequeños acúmulos de galena. El laboreo era llevado a cabo con martillo y cincel, arrancando de las paredes todo el mineral que aparecía. En una de éstas se observa la pared materialmente «arañada» por este laboreo. En otra zona de este pocete (Fig. 3,5), y en sentido ascendente se alcanza el final de lo que es la

gran grieta que desde el punto de entrada fue aprovechada para iniciar los trabajos de profundización de las labores. Continuando con el descenso, y a través de un corredor lleno de piedras (Fig. 3,6) muy irregular, se llega al segundo pocete (Fig. 3,7), el cual se encuentra cubierto por una bóveda, en la que se aprecia lo que debió ser un enorme agujero que comunicaba con labores algo más superiores, pero que posteriormente fue taponado con estéril, estando todo el sistema en un equilibrio más que inestable. En uno de los lados de la boca del pocete se observan una serie de labores, una de las cuales (Fig. 3,8) y en forma de rampa descendente, alcanza prácticamente la base de este segundo pocete. Una vez en la base de éste (Fig. 3,9), se puede ver un caos de bloques arcillosos con yeso, a través de los cuales se accede a un rellano algo mejor conservado, donde se aprecian los siguientes detalles. En la Figura 3,11 el acceso a una importante galería de 81 m. de longitud, la cual está interrumpida por un hundimiento. Al otro lado de este derrumbe se halla el tramo final de esta galería que comunica ya con el exterior, de 11 m. de longitud (Fig. 3,12). Se desconocen los metros de galería que están hundidos, pero se está trabajando en ello. Justo al lado contrario del rellano antes mencionado se encuentra una galería de unos 22'5 metros de recorrido toda ella fortificada con mampostería y rocas, que no lleva a ningún lado (Fig. 3,13).

Prácticamente en el centro de este rellano se halla un pocillo de circulación en forma de escalera de caracol (Fig. 3,10), tallado en la misma roca, muy estrecho que conduce a un nivel o piso inferior, cuya galería es de construcción descuidada y sumamente estrecha y baja como de costumbre. Hacia el lado derecho de ésta mide unos 20 ó 25 metros y una de sus paredes está casi por completo cubierta por estéril (rocas de tamaño regular).
