Restauració del Pont Nou de Camprodon.

La reciprocitat en la funcionalitat i l'estètica.

Josep Alemany

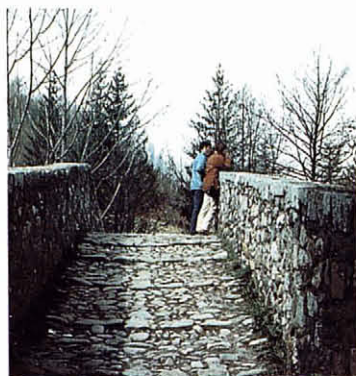
El paviment del passatge superior abans de la restauració (1983).

El recent projecte de restauració (1983), promogut per la Direcció General d'Arquitectura i Habitatge a petició de l'Ajuntament de Camprodon, responia, sobretot, a la necessitat urgent d'evitar unes humitats que s'havien fet aparents els darrers anys a l'intradós dels arcs i que provocaven la descomposició progressiva dels materials interiors als carcanys.

En conseqüència, la restauració va començar per la impermeabilització del passatge superior del pont. El paviment d'*emmacat* existent el vam aixecar, en vam fer una anivellació, hi vam instal·lar una làmina de *cautxú* sintètic en tota la superfície del passatge i, a sobre, vam tornar a col·locar, amb morter, la mateixa pedra de paviment prèviament retirada. Per fer el nou terra aixecat, amb el qual la visibilitat dels vianants ha millorat molt, vam adoptar una disposició similar a la del paviment dels carrers pròxims al pont el qual havia estat col·locat recentment per l'Ajuntament, i el vam fer arribar ara fins al mateix pont. També vam impermeabilitzar la coberta plana de la torre, i vam restaurar els sobres dels paredons.

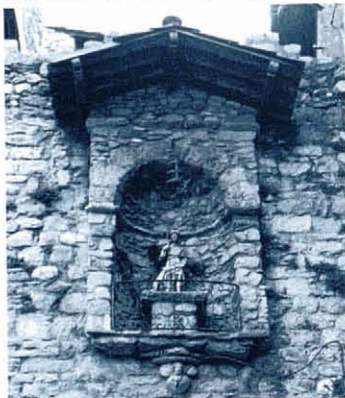
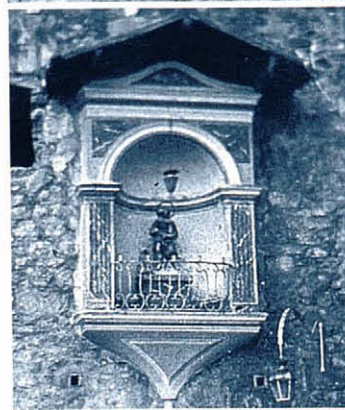
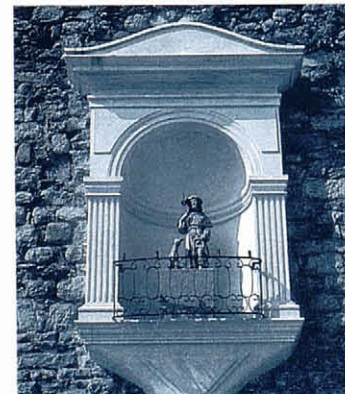
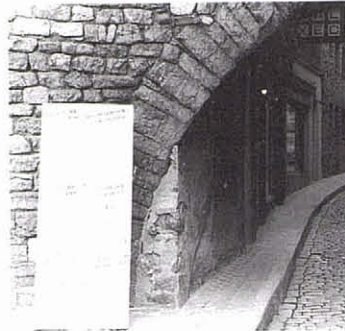
La capella de Sant Roc, a començament de segle, a partir dels anys cinquanta, i actualment restaurada (1987).

Aquesta capella o nínxol devia estar tractada, des de la seva construcció, en una època relativament recent, amb un estuc superficial. De fet, en una fotografia de final de segle passat o començament d'aquest, es distingeix la diferent qualitat i, probablement, el color, de les parts estucades. Les dues pilastres laterals semblen tractades amb imitació de marbre. El quart d'esfera de la cúpula era blau cel, amb estrelletes daurades (això era visible fins a la restauració dels anys cinquanta). Molt recentment, cap a final dels anys cinquanta, l'estuc d'aquesta fornícula va ser suprimit i les pedres de l'obra de la capelleta, encara que d'aparell molt ordinari, van quedar descobertes. Aquest era un tipus d'acció bastant corrent en aquells dies, en recerca de l'«autenticitat» del material. Una espècie d'aliança entre l'art modern, els «valores del règimen» i la Catalunya de botifarra i espartenyà.

També, a sobre de la capella, hi havia una teuladeta a dos vessants que era posterior a la construcció de la fornícula. Aquesta teuladeta, construïda des de feia ja bastants anys (probablement anterior a aquest segle) resultava desproporcionada des del punt de vista de la forma i redundant des del punt de vista de la funció.

Les accions a emprendre semblaven clares: restauració de la forma original de la fornícula i supressió de la teuladeta afegida. La qüestió ha estat: fins a on calia arribar amb aquestes supressions?

Evidentment, si la capella original era autosuficient pel que feia a la defensa contra la pluja, i si calia restaurar-la, amb bons materials i ben col·locats, era lògic que la supressió de la teuladeta fos total. I així es va fer. La veritat és que hem de reconèixer que tampoc no ens estranyaria que tornés a aparèixer d'aquí a uns quants anys.

Pel que fa a la fornícula pròpiament dita, superat el problema del dibuix i de la construcció (grans peces de formigó blanc fet amb motlures de guix, coberta corba de marbre blanc) començava la qüestió de «què i com calia pintar o estucar». Després de dubtar sobre la conveniència de pintar només la semicúpula i les pilastres, o no pintar-ne res, hem optat per aquesta darrera solució. En el dubte, ens n'hem abstenut. Hem optat pel nostre record real: la fornícula de començament dels anys cinquanta, blanca o pràcticament sense color.

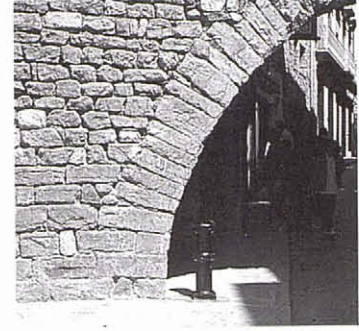
La tercera era l'existència d'un postís lateral, de paret de pedra molt ordinària, a la part de ponent de l'intradós de l'arc de Sant Roc. Aquest arc, per sota del qual passa ara el carrer de Sant Roc, resulta bastant petit per a la funció que desenvolupa. Els vianants han de passar molt a prop de la volta de l'arc i aquest postís el van fer, abans dels anys vint d'aquest segle, per tal d'evitar, de manera molt rudimentària, de topar-hi amb el cap. Ara, el postís ha estat suprimit i s'hi ha col·locat, ancorat a la voravia, un piló de fosa de ferro.

El postís de l'arc de Sant Roc abans de la restauració (1983).

Substitució del postís per un piló de fosa exempt (1987).

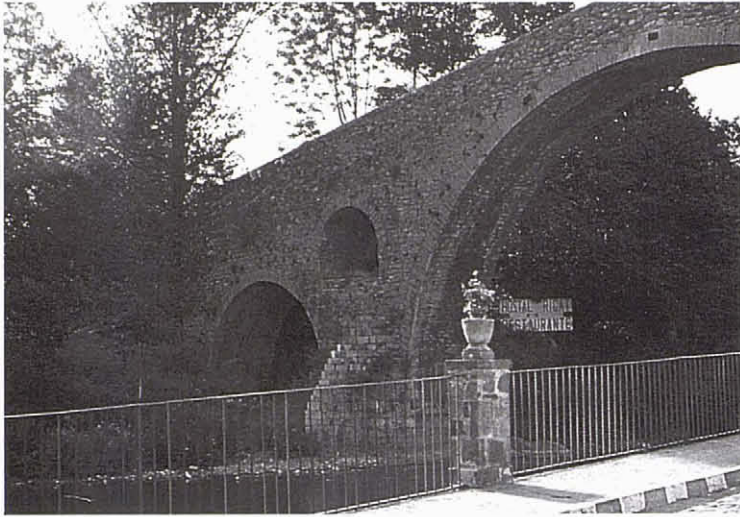
La primera era l'existència, al costat del pont, d'un enorme pollancre de tronc doble que no deixava veure els arcs situats més a Llevant. L'arbre va ser suprimit.

La quarta qüestió era l'existència d'unes pilastres de pedra, fetes durant la restauració dels anys cinquanta d'aquest segle, i que hi ha situades entre segments de bara-

na de barrots metàl·lics al llarg balcó paral·lel al carrer de Sant Roc situat sota la vista del pont i sobre el riu. Aquestes pilastres, que eren una mala solució per aprofitar l'antiga barana en el moment en què aquesta va haver d'augmentar-ne el recorregut perquè hi va aparèixer el voladís de la nova voravia, han estat suprimides i substituïdes per uns nous trams de barana de ferro que, a més, serveixen de suport general.

El pont tapat pels arbres.
Les pilastres de pedra de la barana inferior que hi havia des dels anys 50.
