SON OMS: EL SANTUARIO TALAYOTICO, SU TRASLADO Y REPOSICIÓN

G. ROSSELLO-BORDOY

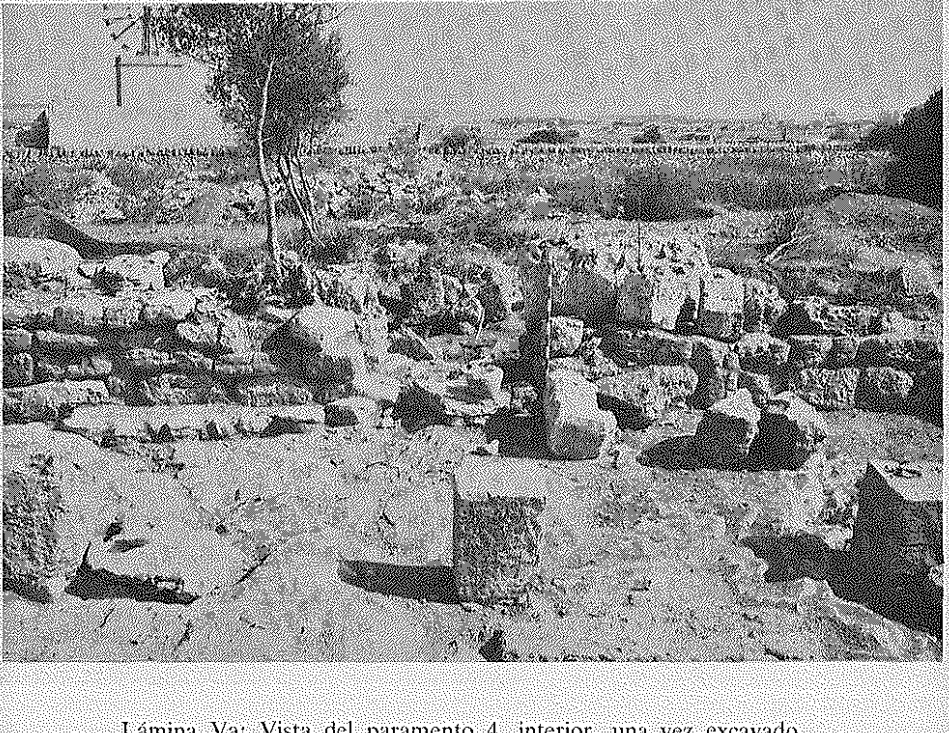
la puerta de acceso y a la fachada era muy burdo, contrastando con la técnica utilizada en el resto de los paramentos exteriores. (Lámina V a)

Lámina Va: Vista del paramento 4, interior, una vez excavado.

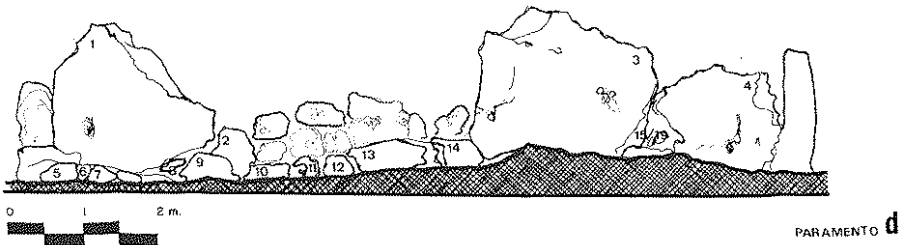
Figura 3: Paramentos exteriores del Santuario (Dibujo F. Soberats Liegay)

El bloque B-1 había sufrido un desplazamiento de unos 45° hacia el exterior debido al empuje de las raíces de un acebuché, y su asentamiento no podía determinarse con exactitud.

Bloque B-3 roto en uno de sus extremos asentados sobre la roca.

Bloque B-4 partido por la mitad.

El bloque D-3, único que resultó partido al procederse a su traslado, se hallaba asentado sobre la roca.

En lo que respecta a los paramentos exteriores fué posible recuperar en toda su integridad el A y B, sin roturas de los bloques.

En el paramento C se perdieron los bloques (C-19 y C-26), si bien fué posible reponer parte de los bloques situados en el extremo Sur que al realizar la excavación se hallaban caídos. El paramento D fue recuperado en su totalidad, con rotura del bloque D-3 que fue recompuesto, soldando sus diversos elementos.

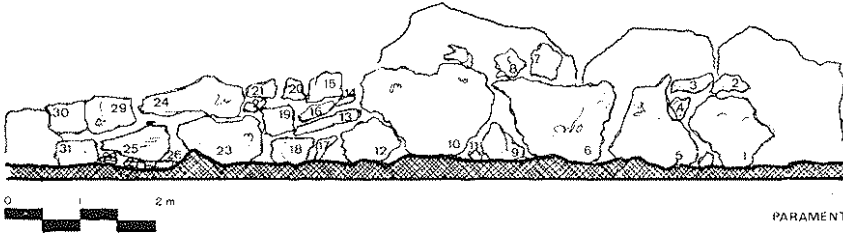
Figura 4: Paramentos interiores del Santuario (Dibujo F. Soberats Liegay).

Destacaba por su tamaño el bloque E-1 que se desintegró totalmente y tuvo que ser sustituido, el resto se pudo reaprovechar casi totalmente, pero muchos de los bloques colocados durante la restauración romana, al ser de arenisca aparecieron partidos.

Esto se observaba en los bloques E-4 y E-8 (partidos en 2) E-15, E-16 y E-17 que en principio formaron uno solo, E-21 exfoliado en tres trozos y E-22, E-23, E-24 y E-25 que primitivamente formaron un solo bloque. La existencia del banco en el ángulo Norte dificultaba el estudio del asentamiento de los bloques que formaban la hilada inferior, pero se pudo observar que, por lo general, estos se hallaban en contacto directo con la roca base, en especial se apreciaba esta circunstancia en los bloques E-1, E-3, E-8 y E-19.

Era uno de los más afectados por los acuartecimientos y presentaba en su parte central una reparación antigua muy tosca.
