# CONSERVACIÓ I RESTAURACIÓ DE L'ESGLÉSIA ROMÀNICA DE SANT MIQUEL DE SEGUR

PAU ARROYO I CASALS

Gràcies a la iniciativa del Patronat-Fundació Castell de Calafell, s'han portat a terme les obres de conservació i restauració de l'església romànica de Sant Miquel de Segur. Els treballs s'iniciaren el 10 de desembre de 1990 i finalitzaren el 19 d'abril de 1991.

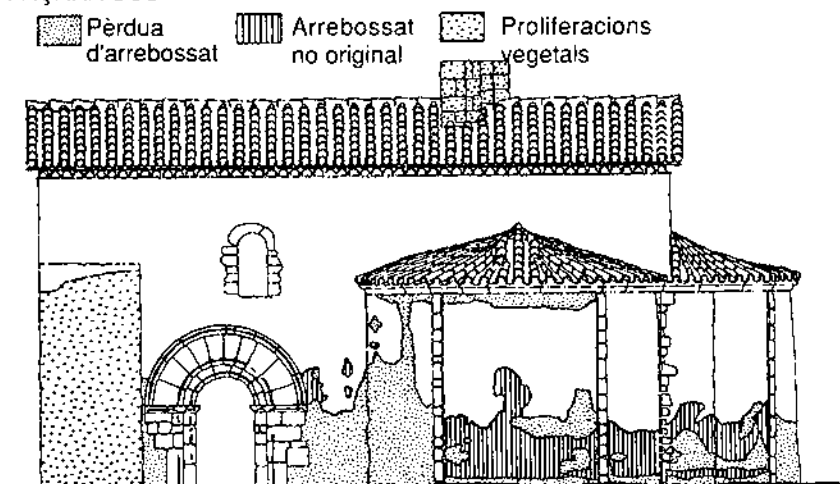
## FAÇANA SUD

*Façana sud de l'església de Sant Miquel de Segur (dibuix Col·legi Oficial d'Arquitectes / Pau Arroyo).*

La proximitat de la vegetació als murs de l'edifici provoca un entorpiment de la seva lectura i ofereix un important caràcter d'abandonament.

Des del punt de vista de la conservació, l'efecte de la flora sobre els materials constructius és realment negatiu en produir la seva progressiva desintegració. Efectivament, les plantes desprenen  $\text{CO}_2$  que reacciona, en presència d'humitat, amb el carbonat de calç —present a l'aparell i al morter— convertint-lo en bicarbonat, substància soluble a l'aigua. A més, l'existència de vegetació agreuja el problema d'humitats en els murs.

Els paraments exteriors o de façana presentaven, abans de la nostra intervenció, una important pèrdua del material de fàbrica, principalment en el seu terç inferior. Per evitar la progressiva desintegració del morter, s'arrebossaren les zones afectades en una restauració anterior.

La primera intervenció consistí en l'eliminació d'aquest arrebossat per tal de delimitar els contorns del revestiment original<sup>(1)</sup> i reforçar-los amb un bisell elaborat amb calç, ciment blanc i sorra de petita granulometria en una proporció adequada. La segona operació consistí a relligar de nou l'aparell dels murs amb una argamassa similar a l'original.

El contrafort que hi ha a la façana sud també va ser intervingut. Aquest element presentava una important proliferació de líquens sobre la seva superfície, que calgué eliminar amb un raspallat i amb aplicació de productes químics. Després de netejar i reajuntar les pedres de la seva part baixa, el contrafort s'hidrofugà amb la intenció d'evitar el creixement de nous vegetals.

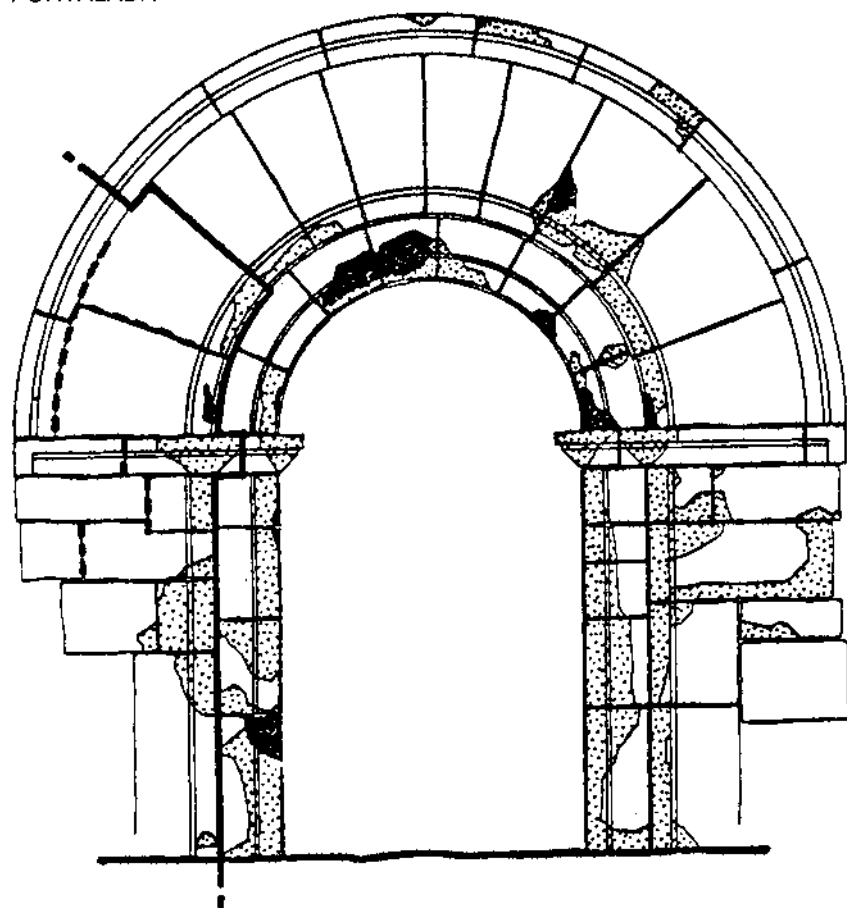
## PORTALADA

Estructuralment, la portalada presenta un desplaçament lateral que afecta el muntant dret, imposta i dues primeres dovelles del primer arc. A més, existeix un altre desplaçament, aquest cop vers l'exterior, que ha fet que el primer arc es separés del segon uns dos centímetres. Tot i que aquests moviments estructurals estaven estabilitzats, calgué reforçar la junta d'unió dels dos arcs amb poliuretà expandit. Aquest producte, de gran resistència i estabilitat química, a més, serví de suport al morter de calç i sorra que s'aplicà a la part més superficial de la junta.

Zones perdudes
-

Zones fragmentades
-

Desplaçament lateral
-

Obertura de juntes produïda pel desplaçament.

*Portalada de l'església (dibuix Col·legi Oficial d'Arquitectes / Pau Arroyo).*

Per evitar la pèrdua dels fragments, s'aplicà una resina epoxídica a les zones de fractura, moltes vegades mitjançant injeccions. Així mateix, s'aplicà a la major part d'aquestes zones una argamassa policomponent, especialment dissenyada, per reforçar-les i protegir-les de futures accions mecàniques.

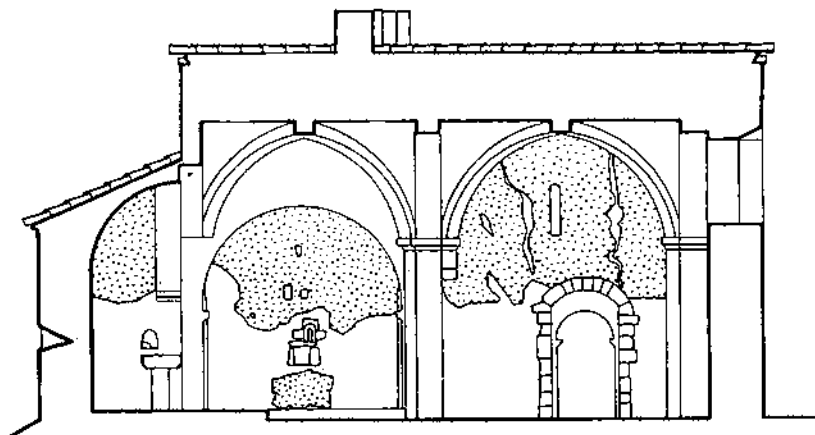
## INTERIOR: MUR SUD

A l'interior de l'edifici els desperfectes més importants es localitzaven a la meitat inferior dels paraments. Aquesta zona es veia afectada per la superposició de diverses capes d'arrebossat, entre elles descohesionades, que foren aplicades en diferents èpoques. La causa de la descohesió possiblement hem de cercar-la en la humitat que ascendeix del subsòl per capil·laritat.

En eliminar aquestes capes d'arrebossat, aparegué el material de fàbrica dels murs. El principal problema que presentava era la disgregació del morter que havia provocat, en molts punts, el deslligament de l'aparell.

Zona puntejada: arrebossat original

*Interior de l'església. Mur sud (dibuix Col·legi Oficial d'Arquitectes / Pau Arroyo).*

El tractament va consistir a relligar de nou tot l'aparell amb un morter elaborat amb calç, ciment blanc i un àrid de gra arrodonit de caracte-

ristiques bastant similars a les del morter original. En diferents llocs calgué restituir l'aparell que s'havia perdut.

A la meitat superior dels murs es conservava la major part del revestiment original. Aquest, però, no presentava una bona cohesió amb la capa de preparació subjacent, per la qual cosa va ser indispensable realitzar una fixació entre ambdós elements. Aquesta s'efectuà amb la injecció d'una resina acrílica (Primal AC-33) en diferents proporcions. A més, les vores del revestiment es reforçaren amb un bisell.
