# CONSERVACIÓ-RESTAURACIÓ DE LA TORRE DEL BOTAFOC DEL VENDRELL

**PAU ARROYO I CASALS**

*En aquest treball es fa una relació dels criteris que van regir la intervenció de conservació-restauració d'aquesta torre fusellera del municipi del Vendrell, així com una detallada explicació del procés d'intervenció, a partir dels materials i les tècniques constructives emprades.*

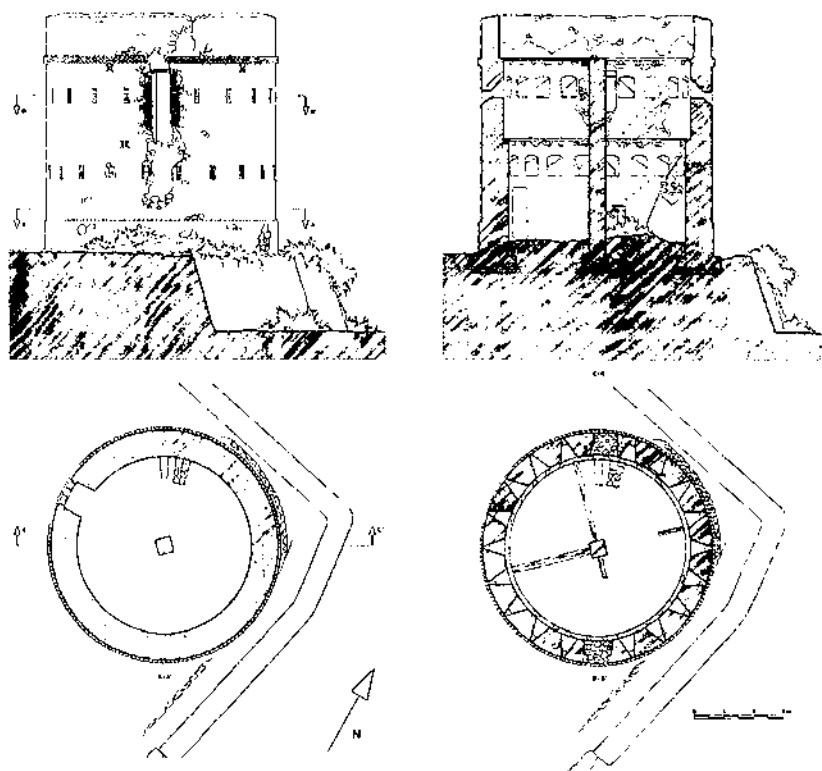
*La torre del Botafoc tal com va arribar als nostres dies.  
Dibuix: Pau Arroyo. Maig 1995. Escala de l'original: 1/50.*

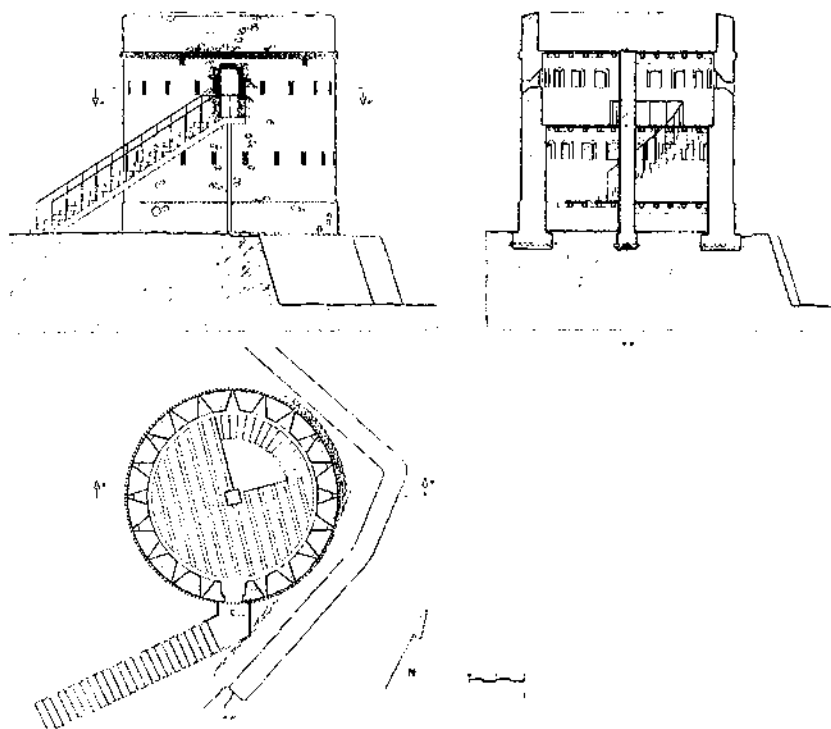
*Estat de postintervenció de la torre del Botafoc segons el projecte de conservació-restauració signat per Jaume Roca i Pau Arroyo.  
Dibuix: Pau Arroyo. Maig 1995. Escala de l'original: 1/50.*

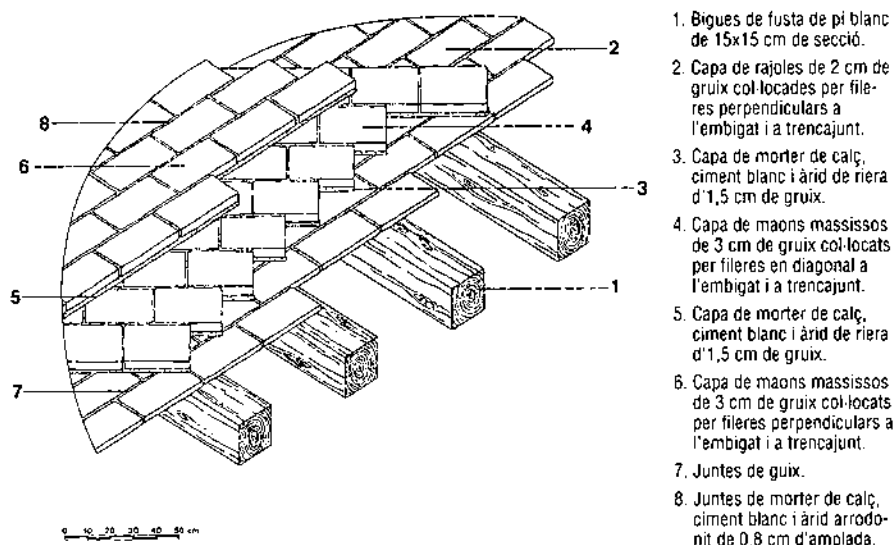
*Detall del sistema emprat per construir les soleres de la torre del Botafoc.  
 Dibuix: Pau Arroyo. Escala de l'original: 1/10.*

Pel que toca a la construcció de les soleres de rajols, es va considerar que la capa del mig havia d'estar disposada en diagonal respecte de les altres dues capes, les peces de ceràmica de les quals havien d'estar disposades perpendicularment a l'embigat i a trencajunt. La primera capa, la de rajola, s'havia d'agafar amb guix. Entre capes, s'havia de deixar una junta de morter d'1'5 cm. A la segona i a la tercera capa, les de maó d'envà, s'havia de deixar una junta, entre peça i peça, de 0,8 cm.

La primera capa de rajola es va construir amb peces rectangulars de 29x14x2 cm agafades amb guix de paleta. Les fileres de rajola es van disposar perpendicularment respecte de l'embigat.

Un cop construïda la primera capa de rajols, es va efectuar la segona capa. Per a aquesta capa es van emprar peces de maó massís de 29x14x3 cm, les quals es van agafar amb morter a base de calç aèria i ciment blanc. Les peces es van disposar en diagonal i a trencajunt.
