Retaule de Sant Isidre de Santa Maria de la Molsosa. Història i restauració

CLAUSTRE AUGÉ, FERMÍ MANTECA, JOAN YEGUAS

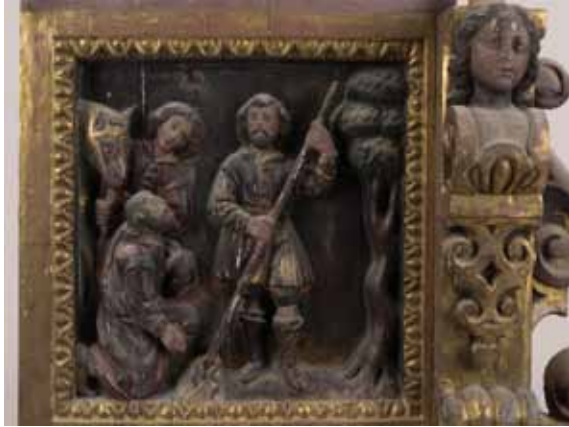
Escena ennegrida de la vida de sant Isidre. © 2019 CRBMC. R. Maroto

La primera impressió que es va rebre del conjunt abans de la seva restauració és d'un enfosquiment general: una gruixuda capa negra de sutge cobria tota la superfície del retaule, tant pel davant com per la part del revers. L'alteració més greu que es va observar en un primer examen organolèptic realitzat *in situ*, són els nombrosos aixecaments del daurat i de la policromia amb les consegüents pèrdues que deixen el blanc de la capa de preparació a la vista –endemés de la detecció d'un atac tèrmit actiu que en debilitava l'estructura-.

L'actuació principal de conservació-restauració en la policromia i daurat, ha estat la fixació dels nombrosos aixecaments i la neteja per enretirar la densa i fosca capa de sutge que cobria la totalitat dels elements.

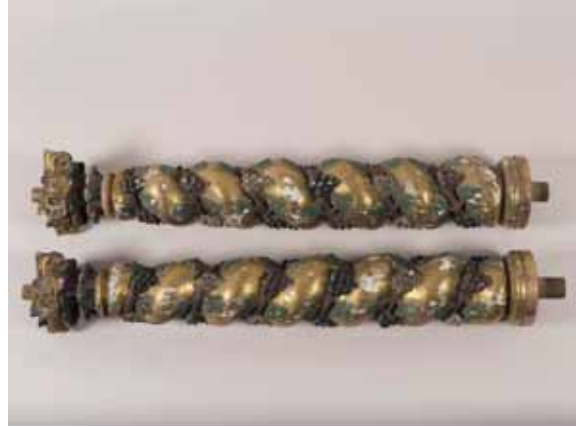
Aixecaments i pèrdues de daurat en les columnes. © 2019 CRBMC. R. Maroto

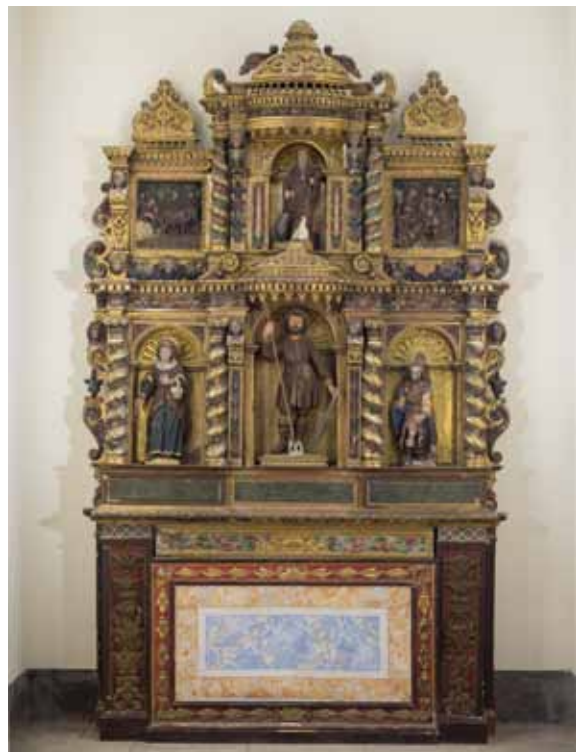
Veus locals del poble ens van explicar que en el primer període de la Guerra Civil el retaule de sant Isidre va ser desmuntat per ser cremat dins l'església nova. Els intents de prendre-hi foc no van ser efectius i els executors van abandonar

Retaule abans del procés de restauració. © 2019 CRBMC. R. Maroto

l'església plena de fum, i van deixar tots els elements del retaule apilats i ben enfosquits.

Aquestes alteracions van fer determinar la necessitat d'una actuació urgent de conservació-restauració i aconsellar-ne el desmuntatge per tal de ser intervingut en un lloc adient. Una subvenció concedida per la diputació de Lleida –Institut d'Estudis Ilerdencs-, demanada per l'ajuntament de la Molsosa i amb la col·laboració del bisbat de Solsona, va fer possible que el projecte de restauració tirés endavant.

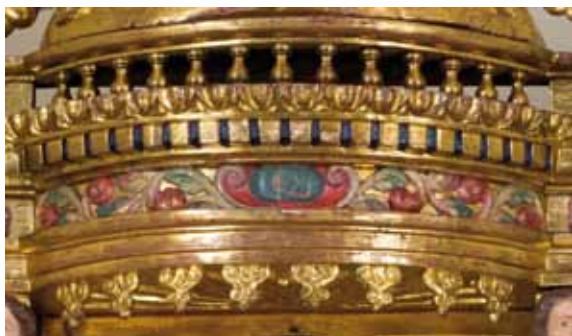
Element superior on hi ha pintada la data de "1680"

En el procés de restauració del retaule, un cop eliminada una repintada, en un dels elements ornamentals de la cúpula del baldaquí semiesfèric, hi apareix la data de "1680", que segurament assenyala l'any en què es va acabar de pintar i daurar.

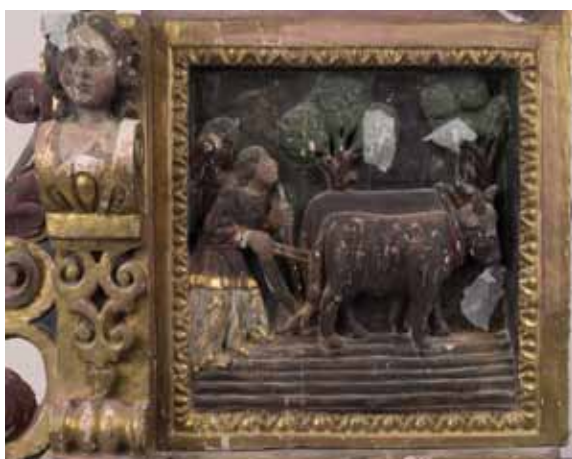
Escena abans de la restauració. © 2019 CRBMC. R. Maroto

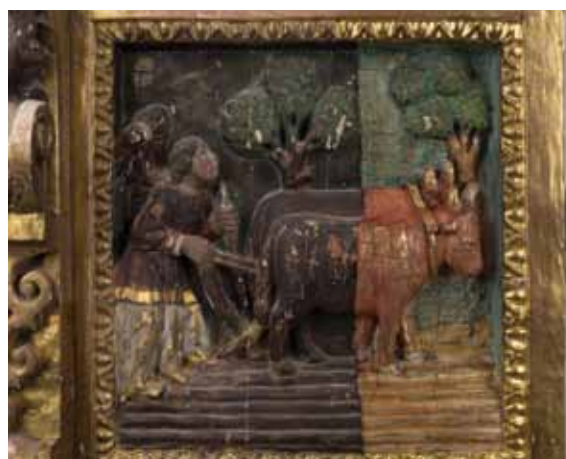
Procés de restauració: mitja neteja. © 2019 CRBMC. R. Maroto

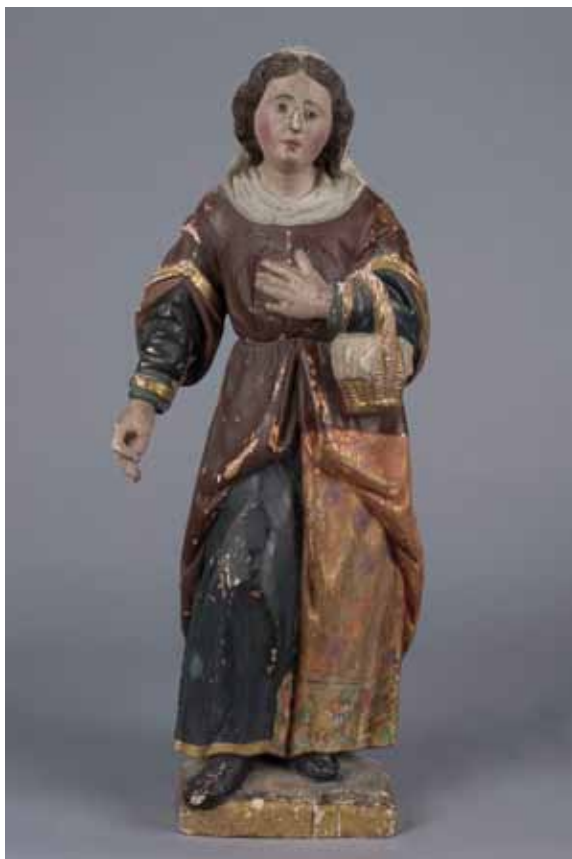
Mitja neteja de la santa. © 2019 CRBMC. R. Maroto

L'altra actuació important que s'hi ha efectuat, és l'eliminació de la repintada que cobria tots els elements decoratius amb forma vegetal, i que també es trobava en les figures de sant Roc i santa Maria de la Cabeza. En la figura de sant Isidre s'han fet finestres d'inspecció per tal de conèixer l'estat de conservació de la policromia original: el guix que el recobreix, juntament amb la repintada i el mal estat de conservació, ens han portat a prendre la decisió de no eliminar-la.

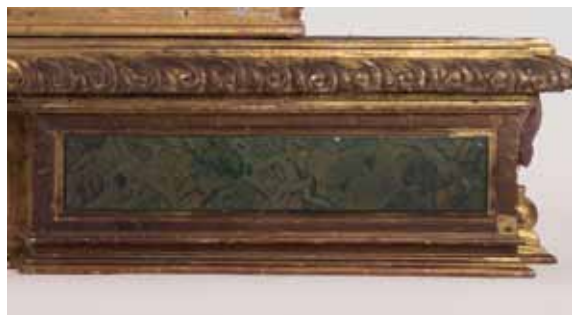
Fragment de la predel·la abans d'enretirar la repintada

Ha estat una grata sorpresa la recuperació d'una escena de la predel·la que es trobava oculta per la repintada. Es tracta d'un conjunt d'imatges molt acolorit que representen l'abundància de menges, sobretot vegetals, distribuïdes al llarg de la predel·la en tres compartiments, i que van a parar en un recipient central com si fos una cornucòpia; en aquesta tirallonga de fruits hi ha imatges d'àngels menorets que sembla que vulguin jugar.

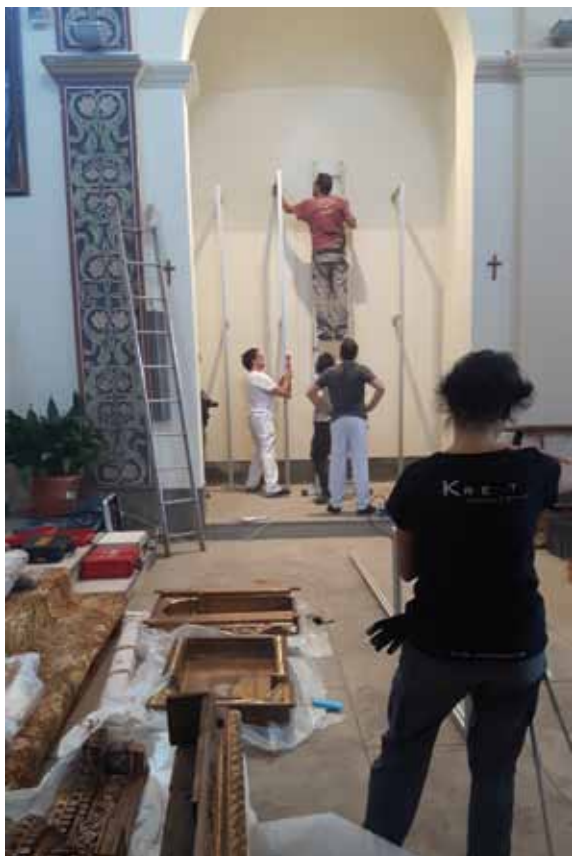
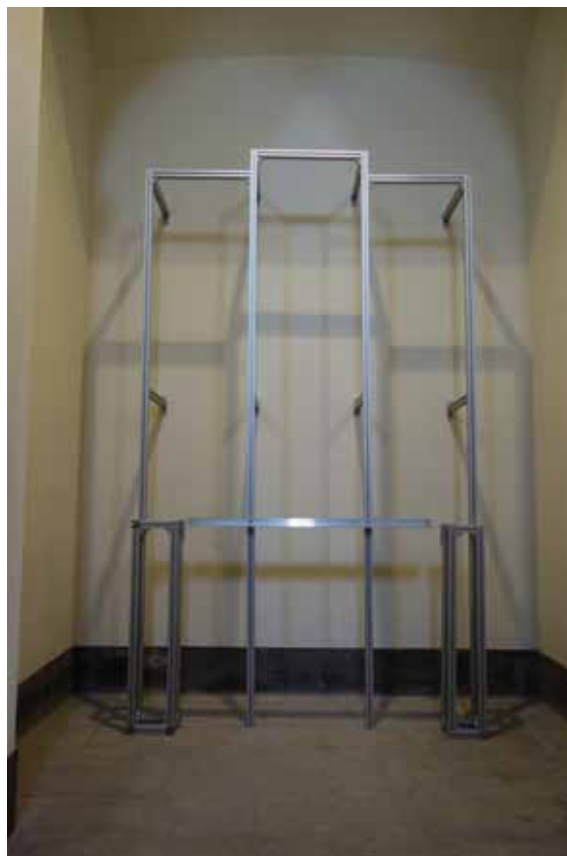
Muntatge de l'estructura d'alumini

Estructura d'alumini que subjecta el retaule

Un cop finalitzat el procés de restauració s'ha muntat de nou el retaule a la capella. S'ha dissenyat una estructura de perfils metàl·lics d'alumini anoditzat que el subjecta pel darrere i que dona estabilitat al conjunt, tot avançant-lo uns 60 cm de la paret; es deixa aquest espai per tal de possibilitar l'accés al revers i assegurar un bon sistema de conservació preventiva de circulació d'aire i, també, per a futures actuacions preventives en el suport de fusta.
