L'ornamentació a Santa Maria l'Antiga, un secret al descobert

Llum Pocostales Plaza, arqueòloga i restauradora

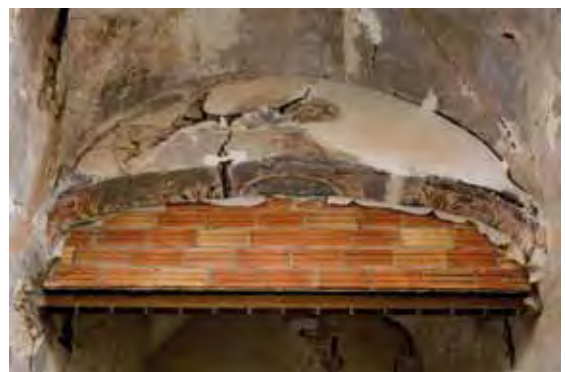
Fot. 1. Estat inicial de l'absis i el timpà de la nau lateral

L'estat de conservació de les restes pictòriques era molt delicat a causa del fet que es situaven, com ja s'ha explicat, sobre unes estructures amb risc de col·lapse i que s'havien de tornar a edificar de nou. Per a les restes pictòriques del timpà no representava cap problema, ja que el timpà es reconstruiria de manera similar a l'original i mentre aquest nou timpà tingués una superfície plana la seva recol·locació seria molt aproximada a la ubicació original. En canvi, no passava el

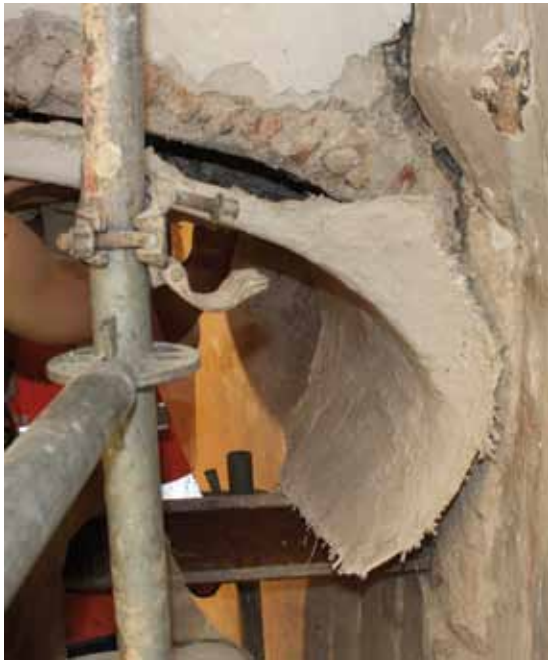
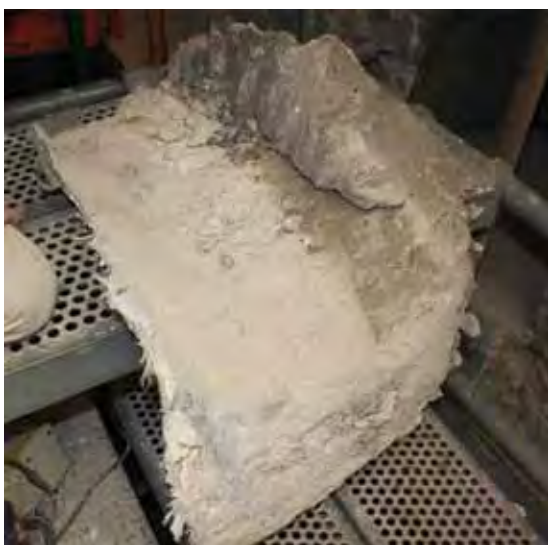
Fot. 2a. Durant el procés d'arrencament

Fot. 2b. Durant el procés d'arrencament

El sistema d'arrencament adient era el sistema conegut com a *stacco*: extracció d'una pintura amb el seu suport, és a dir, no només la capa pictòrica sinó també el guix en aquest cas. El mal estat de les estructures arquitectòniques va fer que en alguns punts es produís allò que es coneix com a *stacco a masello*, que és quan durant l'arrencament part dels materials compostius de les estructures arquitectòniques –en aquest cas grans còdols, ciments de colada, morters...– són arrencats amb la pintura (fot. 2 i 2b).

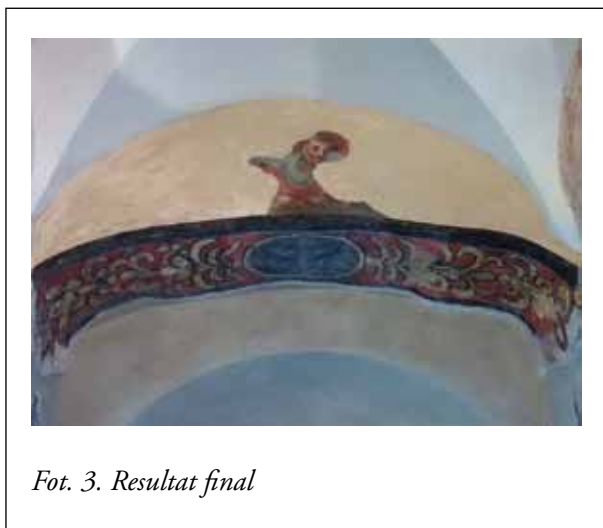
Fot. 3. Resultat final

aquestes pintures fins al moment de la seva restauració i d'altres factors d'alteració, es va fer necessària l'aplicació d'una capa de protecció –resina acrílica al 5% en dues capes–. Aquesta capa ha variat la seva qualitat original mat –típica de la tècnica al tremp– per un aspecte satinat.

Com ja s'ha comentat a l'apartat del criteri, les petites llacunes tant de suport com les pictòriques es van estucar i retocar seguint el criteri il·lusionista. Les llacunes més grans, en aquest cas eren més desgastament que no pas llacunes, es van reintegrar amb la tècnica de la veladura. Les línies que es reconeixien i es podien extrapolar o fer continuar es van reintegrar amb un to més baix de l'original. No es van reseguir les línies per sobre de l'original encara que a les zones on les línies eren molt desgastades es va aplicar una lleugera veladura per potenciar el dibuix (fot. 3).

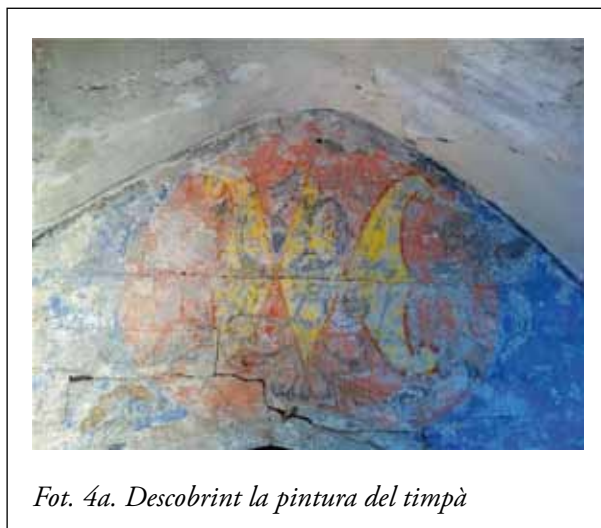
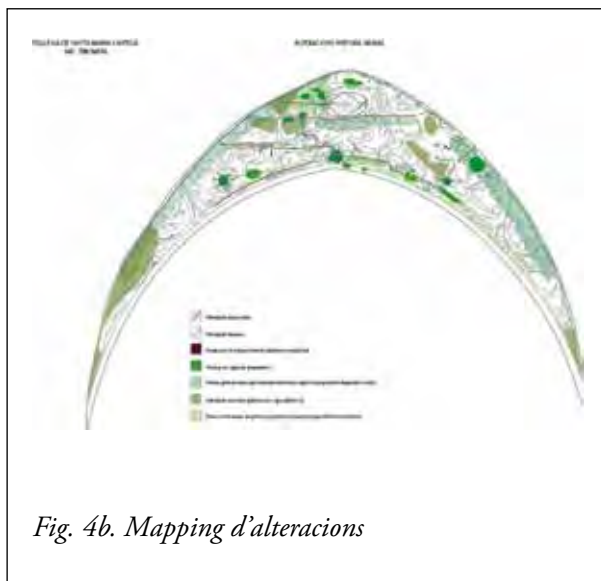
Fot. 4a. Descobrint la pintura del timpà

Fig. 4b. Mapping d'alteracions

Aquesta pintura blava era molt pulverulenta a algunes bandes i això va permetre que insistint amb una paletina es veiessin clarament les marcades línies negres que conformen la pintura mural barroca que ara podem gaudir. Una vegada totes les capes pictòriques sobreposades es van extreure manualment amb wishaps (goma/esponja especial per a neteja de pintura mural), bisturí i paletina –treball lent i delicat com no n'hi ha cap-, en arribar a l'entrega amb la part de l'absis (sota una primera i grossa capa de pintura blanca molt embrutida, una segona de blava amb es-

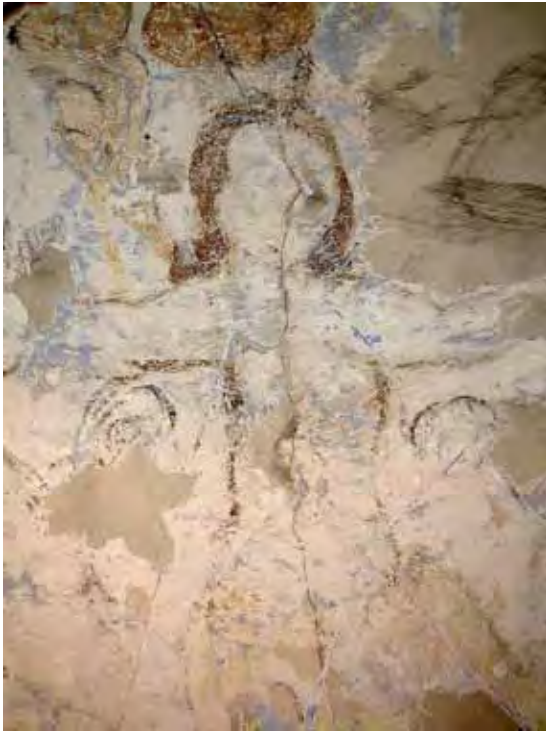
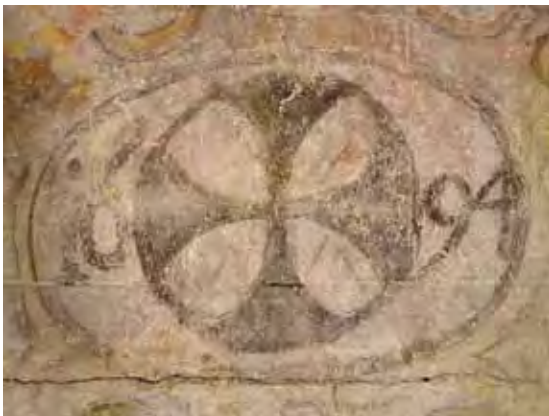
Fot. 5a. Detall del descobriment del personatge femení i la data

Fot. 5b. Data

creus i fins i tot un misteriós personatge femení envoltat de símbols (que semblen apuntar a una santa Prisca, encara que podria tractar-se d'una "bitxa" barroca. Aquí els iconografistes ens han d'aclarir a què correspon realment aquesta femina). Per altra banda i aportant una dada fonamental, va aparèixer una frase escrita molt aclaridora: "data de pintat 1694", escrita a l'entrega del timpà amb la volta (fot. 5a i fig. 5b).

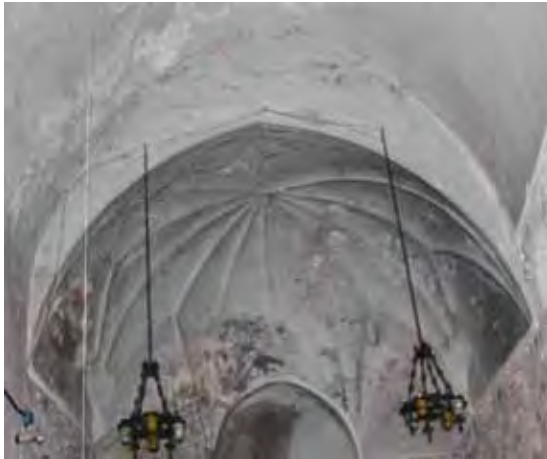
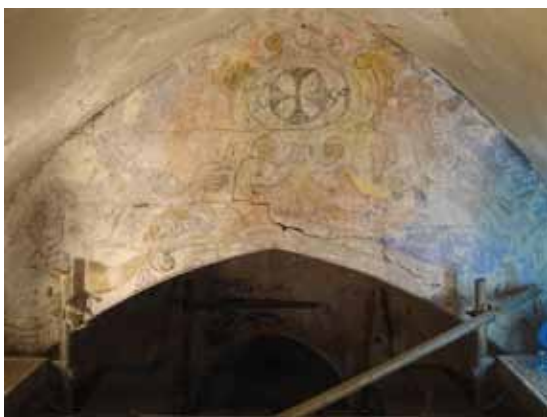
Fot. 6a. Estat inicial de l'absis i el timpà

L'estat de conservació de la pintura era molt delicat ja que es situava en un dels punts més problemàtics de l'edifici –excés d'humitats recurrents des de temps antics tant de filtració com de capil·laritat, diverses capes de pintura per sobre, materials diferents barrejats...–. Es va decidir aplicar el criteri il·lusionista per a les pèrdues pictòriques de petit volum i aplicar el criteri arqueològic per a les de gran volum. Les línies que es reconeixien i es podien extrapolar o fer continuar es van pintar amb un to més baix de l'original. No es van resseguir les línies per sobre de l'original encara

Fot. 6b. Estat durant el procés de descobriment.

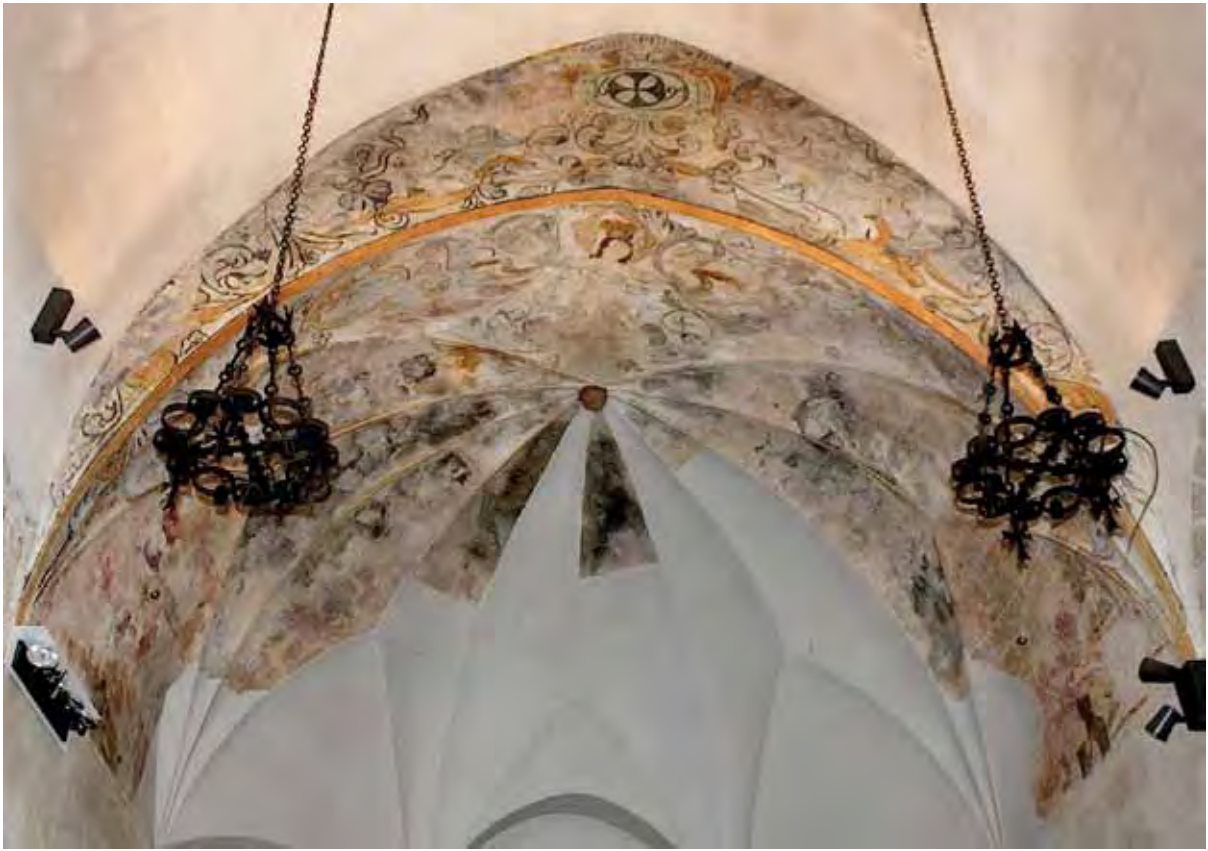
Fot. 7. Resultat final

Com ja s'ha comentat al criteri, les petites llacunes tant de suport com les pictòriques es van estucar i retocar seguint el criteri il·lusionista. La problemàtica es plantejava a l'hora de cobrir les grans pèrdues de volum. La millor opció era tornar-les a estucar seguint la tècnica del suport original de la pintura que era el guix. Les grans llacunes es van retocar per entonació cromàtica per ratllat *-trattegio-*. Tenint en compte que la pintura ja va ser fixada a tota la seva extensió i que es tractava d'una pintura sense envernissar, es va decidir no aplicar cap capa de protecció o vernís (fot. 7).

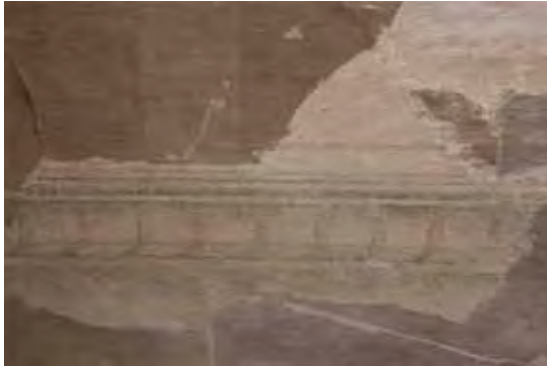
creueria, es tracta d'una pintura que intenta donar una sensació de profunditat i perspectiva arquitectònica, tècnica que es coneix com a *trompe-l'oeil* *-trampantojo* en castellà— i que, com el seu nom indica, pretén enganyar l'ull. Vaja, és la versió antiga d'allò que actualment es coneix com a 3D. Emulant un cul de llàntia es troba un petit cap de pedra inserit al mur i que és posterior a la pintura mural (fot. 8).

Fot. 8. Trompe-l'oeil durant el procés de descoberta

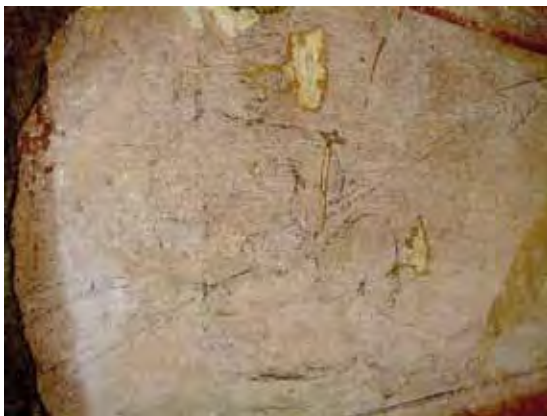
nisa denticular, es troba remarcada la forma de l'arc de la creueria mitjançant un degradat de color vermellós. A l'interior d'aquesta mitjalluna es van trobar els esbossos de 2 angelets contraposats l'un a l'altre (fot. 9).

Fot. 9. Detall dels angelets

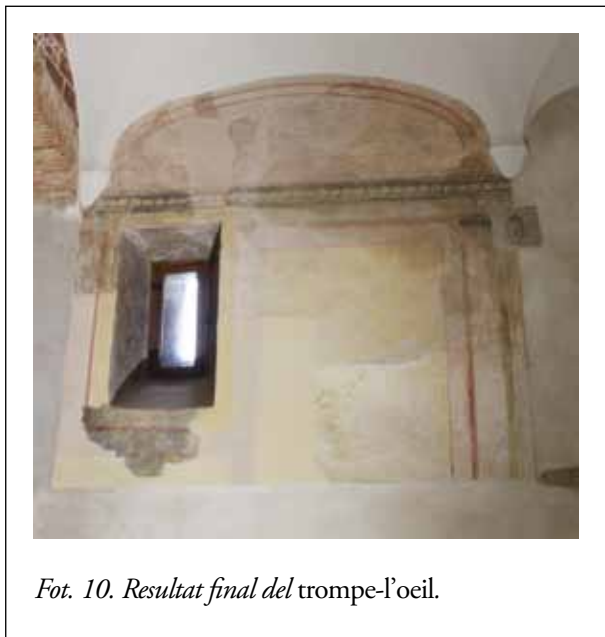
Fot. 10. Resultat final del trompe-l'oeil.

Com ja s'ha comentat anteriorment, les petites llacunes tant de suport com les pictòriques es van estucar i retocar seguint el criteri il·lusionista. La problemàtica es plantejava a l'hora de cobrir les grans pèrdues de volum produïdes per les cales que es van efectuar en altres èpoques i que eren de mida considerable. La millor opció era tornar-les a estucar seguint la tècnica del suport original. Es van estucar amb morter tradicional de calç amarada –en pasta– amb sorra i pols de marbre imitant la textura original. A la part de la finestra, on l'ampit presentava pèrdues, es va optar pel mateix morter amb un afegit de calç NHL 3,5 –calç hidràulica natural– per aportar-li una duresa més gran, tenint en compte que es tracta de l'ampit d'una finestra que encara ha de continuar en ús. Posteriorment es va aplicar una imprimació amb càrrega de carbonat càlcic per a facilitar l'aplicació de la pintura de reintegració i assegurar la seva homogeneïtat cromàtica. Tenint en compte que la pintura ja va ser fixada a tota la seva extensió i que es tractava d'una pintura sense envernissar, es va decidir no aplicar cap capa de protecció o vernís (fot. 10).

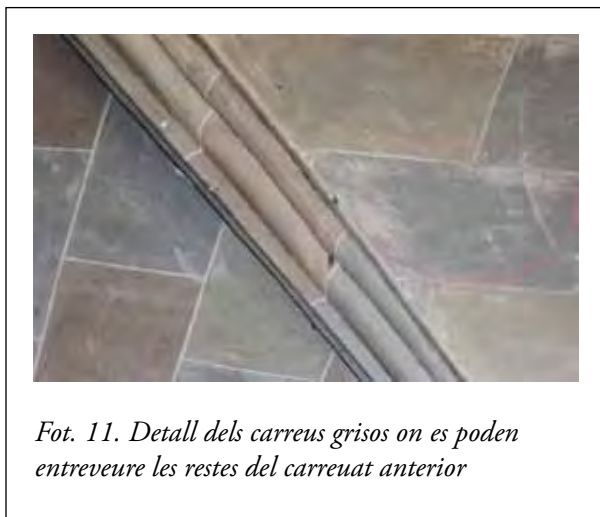
Fot. 11. Detall dels carreus grisos on es poden entreveure les restes del carreuat anterior

s. XIX-XX on es reproduïx un carreuat en diversos tons de grisos –blavós, verdós, groguenc...– encintat per una línia blanca. La seva tècnica és la pintura a la calç tenyida en massa amb diferents pigments minerals. És una característica de la pintura a la calç la seva manca de poder cobrent, per aquest motiu si s'observa amb atenció es poden entreveure les línies negres d'un carreuat anterior de fons blanc amb línia negra i on els carreus tenien proporcions més petites i per tant diferent distribució. Les línies vermelles que es poden apreciar en alguns punts formen part de la sinòpia –o dibuix preparatori– del carreuat blau grisós actual (fot. 11).

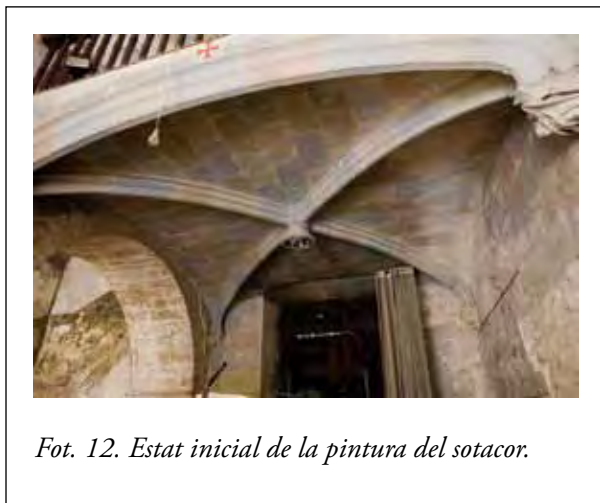
La pintura de carreuats, com s'ha explicat, està confeccionada amb la tècnica de la pintura a la calç. El seu desgast i la seva pulverulència és habitual –d'aquí el fet que la pintura a la calç necessiti encalats successius de manteniment i el conegut efecte d'empolsinat si un es

Fot. 12. Estat inicial de la pintura del sotacor.

recolza a una paret encalcinada—. El retoc d'aquestes àrees és complicat i poc recomanable pel fet que cap pintura, excepte la pintura a la calç, té aquest efecte translúcid particular. Per aquest motiu es va optar per deixar el seu estat actual consolidant-lo per no perdre més massa pictòrica i estucar i retocar només les llacunes del suport –guix– (fot. 12).

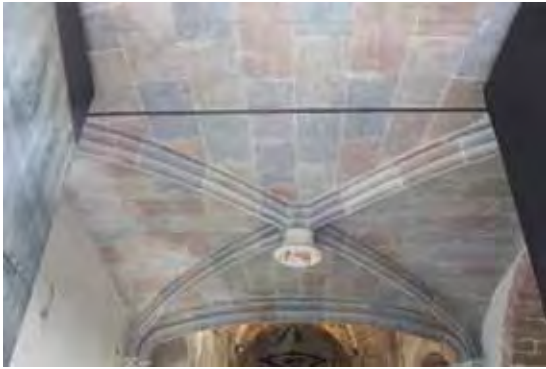
Fot. 13. Resultat final de la pintura del sotacor

La pintura no va ser envernissada perquè amb les tasques de fixació va quedar ja impregnada amb una resina. Atès que es tracta d'una pintura que originalment era mat i que a la pintura a la calç, no li beneficia ser envernissada ni per conservació –no respira– ni per estètica –accepta de forma desigual el vernís donant un aspecte deslluït i no uniforme–, es va optar per no envernissar (fot. 13).

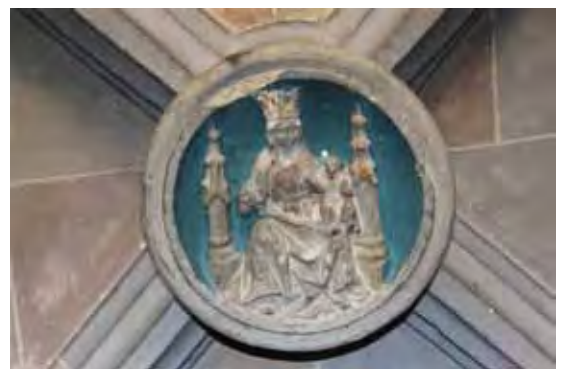
Fot. 14. Estat de la clau de volta

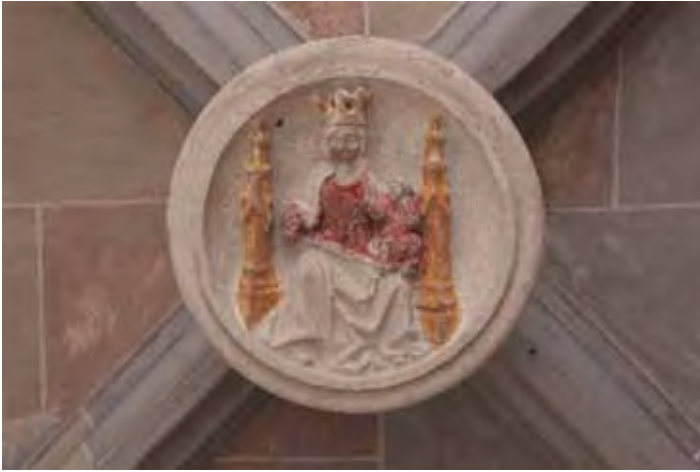
Fot. 15. Resultat final de la clau de volta

Les talles no presentaven pèrdues importants a excepció de la línia exterior del cercle de la clau de volta, que presentava un escantonament important que va ser reintegrat volumètricament i cromàticament mitjançant un morter sintètic de reintegració pètria. Tenint en compte l'estat òptim de la pedra no es va aplicar cap

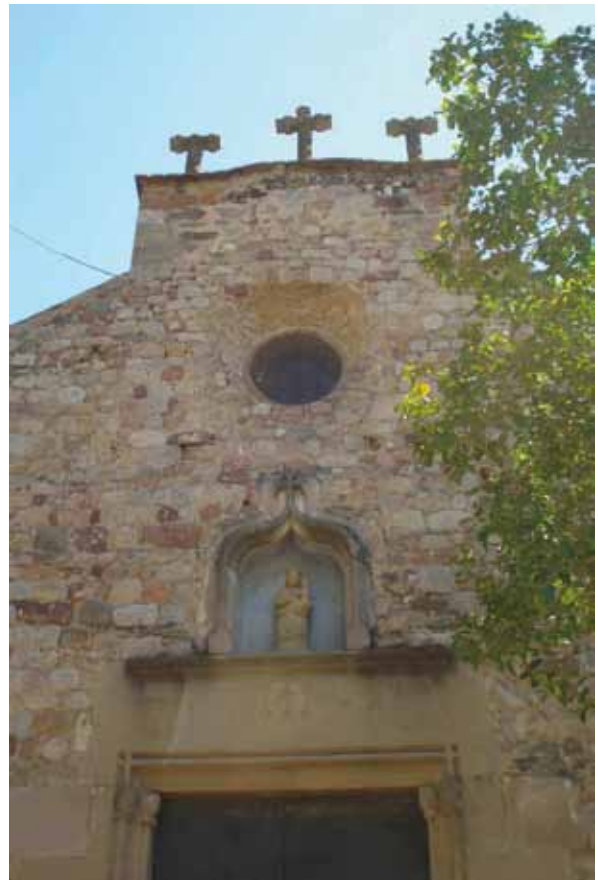
-El parament de pedra i rejuntat de morter de calç presentava les restes d'un antic arrebossat que va ser repicat. Les pedres que conformen el parament presentaven restes adherides en superfície que desmereixien el cromatisme del parament creant un efecte de balmat superficial, com

Fot. 16. Estat inicial de la façana

si un vel de brutícia blanquinosa cobrís la façana. A banda d'això, es podien observar efectes de l'activitat biològica tant animal com vegetal –plantes, restes d'arrels, nius d'ocells i altres animals–. El rejuntat presentava un important estat de degradació pels efectes de l'exposició a la intempèrie i per la falta d'un manteniment adequat.

-**Les parts escultrades en pedra sorrenca** –les 3 creus del coronament, l'emmarcament motllurat de la fornícula central i la característica finestra de la nau lateral juntament amb la preciosa portalada arquitectònica– presentaven els efectes de l'aigua, les taques verdes i negres que són pròpies de l'efecte de l'activitat biològica –fongs, líquens...–, degradacions pròpies de la **meteorització** de la pedra (degradació del material petri una vegada extret de la pedrera i posat en ús) com ara *pitting* –petits orificis que donen a la pedra un aspecte com d'esponja fina–, alveolització –desenvolupament del *pitting* inicial en orificis de dimensions més importants i de mides heterogènies–, pèrdues de suport i escantonaments importants. En alguns punts presentava disgregació del suport –arenització–, alteració habitual en aquest tipus de pedra.

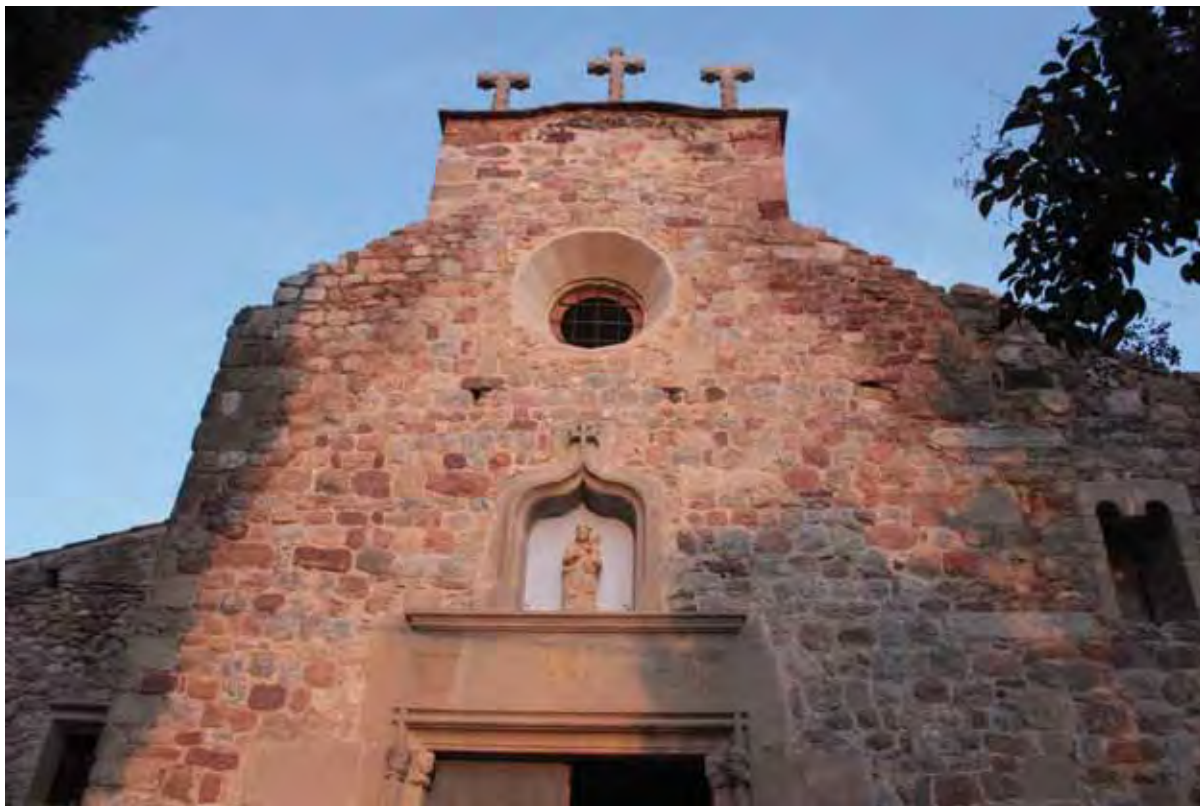
Fot. 17. Façana principal ja restaurada

Durant els processos de neteja de la pedra es van trobar diversos materials afegits que eren restes de reparacions anteriors. Tots aquests materials es van extreure i es van substituir per morters de reintegració de pedra i es van integrar cromàticament. En el cas de la portalada, es va trobar adient reintegrar els orificis de degradació de fondària important per tal d'evitar la instal·lació d'activitat biològica o l'acumulació d'aigua o humitat. Aprofitant la reintegració d'aquests volums es decidí reintegrar diversos escantonaments i les pèrdues més importants de suport de la motllura de la porta d'entrada, així com part de l'interior de la fornícula de la Mare de Déu. Totes aquestes reintegracions es van fer amb criteri il·lusionista. Els fons de la fornícula es van sanejar, es va lliscar seguint la tècnica de l'estucat tradicional de calç amarada amb sorra i pols de marbre. L'estucat es va tenyir en massa amb blau ultramar –blauet–, amb la qual cosa la seva conservació és més fàcil i no necessita repintats posteriors. Es va escollir el color que presentava al moment de l'inici d'aquesta intervenció (fot. 17).

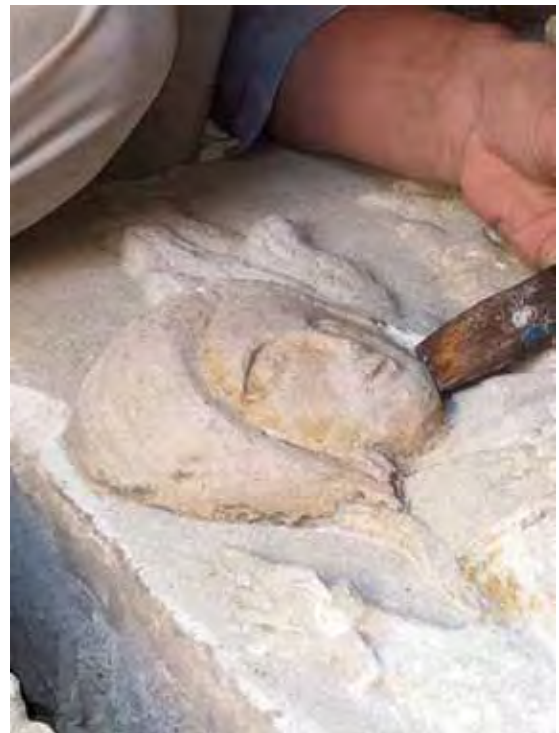
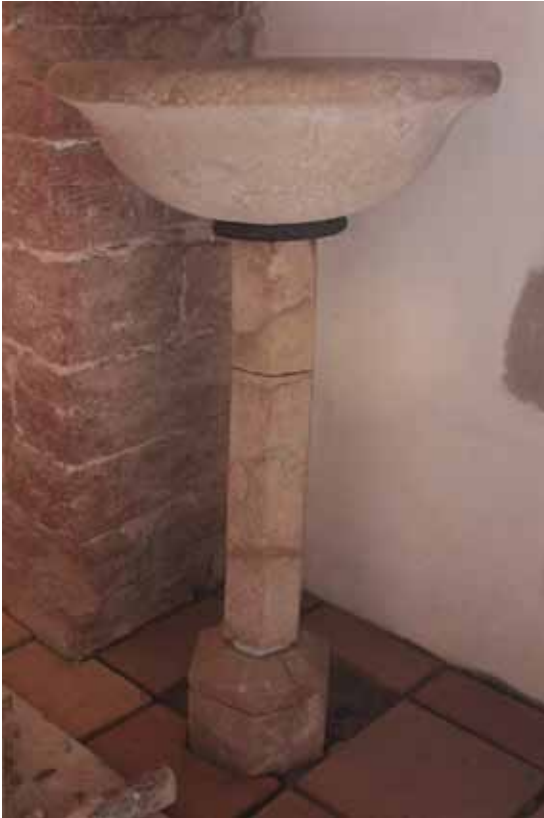
Fot. 18. Fragment de l'altar amb Maria Magdalena durant els processos de restauració

ser controlada per a mantenir, especialment a la pedra esculpurada, la patina de la pedra –a vegades confosa amb la brutícia– i les restes puntuals de policromia que van aparèixer a la imatge de Maria Magdalena –fragment a la dreta de la imatge del davallament–.

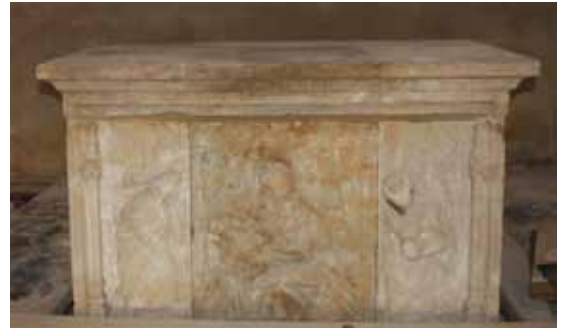
Fot. 20. Altar recol·locat a la seva ubicació original

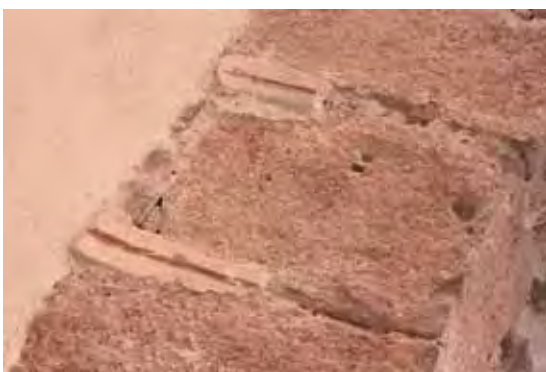
Es va decidir conservar aquestes restes, encara que fossin fragments aïllats. El seu estat de conservació era molt heterogeni: alguns presentaven una pulverulència important i pràcticament “penjaven” de dos punts d'unió amb el mur mentre que d'altres només presentaven brutícia superficial i la seva conservació era perfecta. El material original era morter de calç amb sorra i, en el cas dels llagats dels arcs, amb llaga pintada de color vermell. Seguint el criteri aplicat a la façana, es van refarcir amb morter de calç tradicional tenyit en massa en aquelles restes on el desprendiment era imminent. Una vegada estabilitzats aquests punts es van aplicar aiguades de calç durant el període estival –sobre 20-30–. Amb aquest tractament, a banda de netejar-se i recuperar el seu cromatisme, es van consolidar notablement. Tot i això, es va decidir reforçar la consolidació a les parts que són situades a l'abast de la

Fot. 21. Detall dels encintats

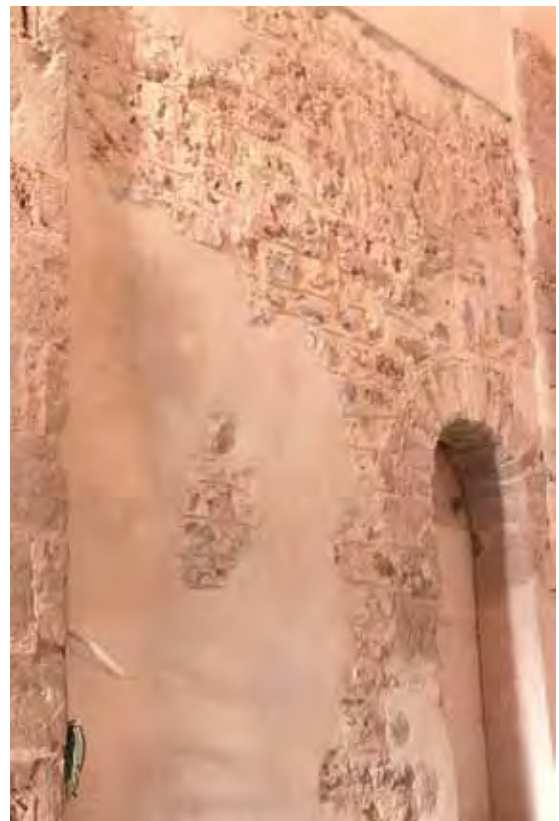
Fot. 22. Detall dels encintats, resultat final.

mà aplicant-hi silicat d'etil fins a la saturació –de fet únicament es va aplicar als encintats que es troben al mur de la sagristia, a una zona a l'abast de la mà i de pas obligat per als oficis litúrgics–.
