# La recuperación del Portal de Cocentaina (Alcoy). Un ejemplo de sinergia entre arqueología, arquitectura y restauración

Juan José Mataix Albiñana<sup>a</sup>, José David Busquier Corbí<sup>b</sup>, Joaquín Pina Mira<sup>c</sup>, Enric Alfons Paredes Vañó<sup>d</sup>

*El artículo que se presenta a continuación viene a valorar las actuaciones desarrolladas en diversas campañas realizadas en el entorno histórico de la Torre Portal de Cocentaina, desde su estudio y documentación hasta la puesta en valor. Con la misma, se finaliza un proceso de trabajo que, desde años atrás, viene a manifestar la importancia de la recuperación del patrimonio histórico – arqueológico. El proyecto “Torre Portal de Cocentaina”, desarrollado en pleno Núcleo Histórico Tradicional del término municipal alcoyano, engloba el trabajo en equipo que, cada vez más a menudo, supone la integración de varias disciplinas, desde la arqueología, la historia o la arquitectura, para la recuperación del patrimonio de un municipio y la recuperación de su intrahistoria.*

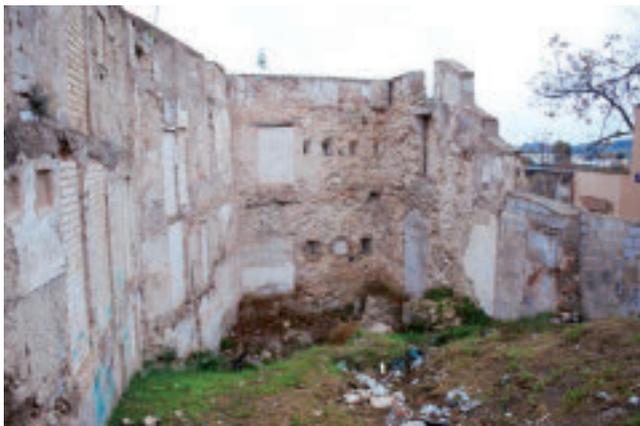
Si bien el solar que albergaba estos restos ya había sido parcialmente intervenido entre los meses de noviembre de 2005 y enero de 2006 (Torró y Segura, 2008 y 2009), seguían existiendo elementos carentes de interpretación y otros no disponían de una comprensión completa, lo que dificultaba la correcta lectura de los mismos en vistas al posterior proyecto de puesta en valor. A todo ello debemos añadir el notable proceso de deterioro que habían sufrido los restos en cuestión por los vertidos incontrolados y la erosión a los que había sido objeto el solar (fig. 3).

Figura 3. Estado previo de la parcela antes de la intervención de 2019.

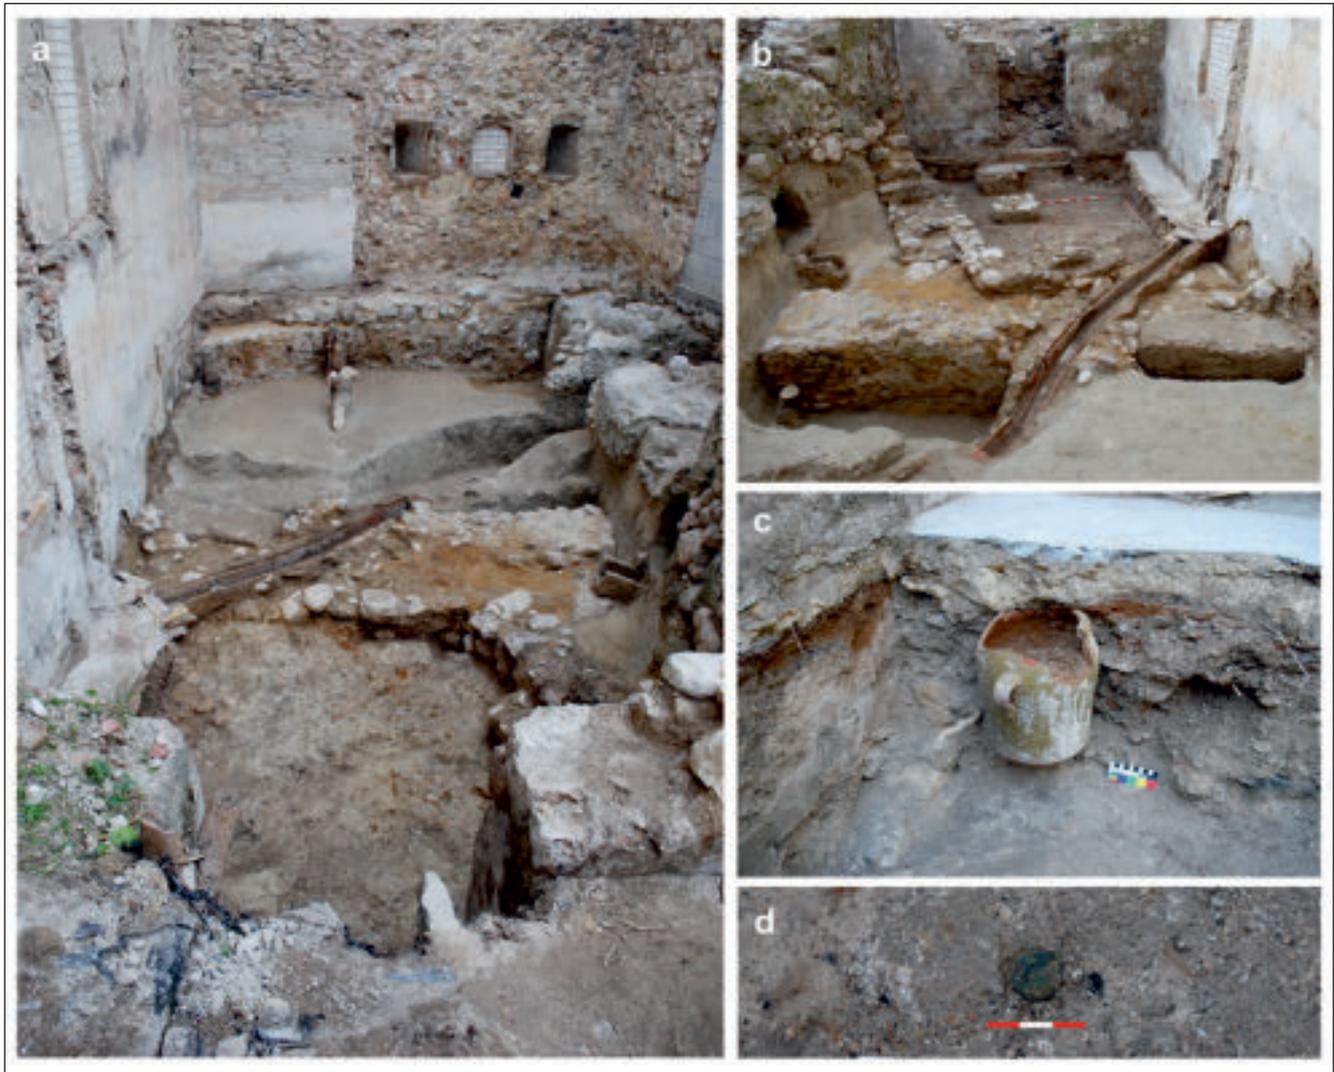
Figura 4. Diferentes imágenes de los restos documentados durante la intervención arqueológica de 2019: Vistas de la zona tras la excavación del sótano (a y b); Tinaja hallada sobre suelo contemporáneo (c); Moneda hallada sobre el mismo pavimento (d).

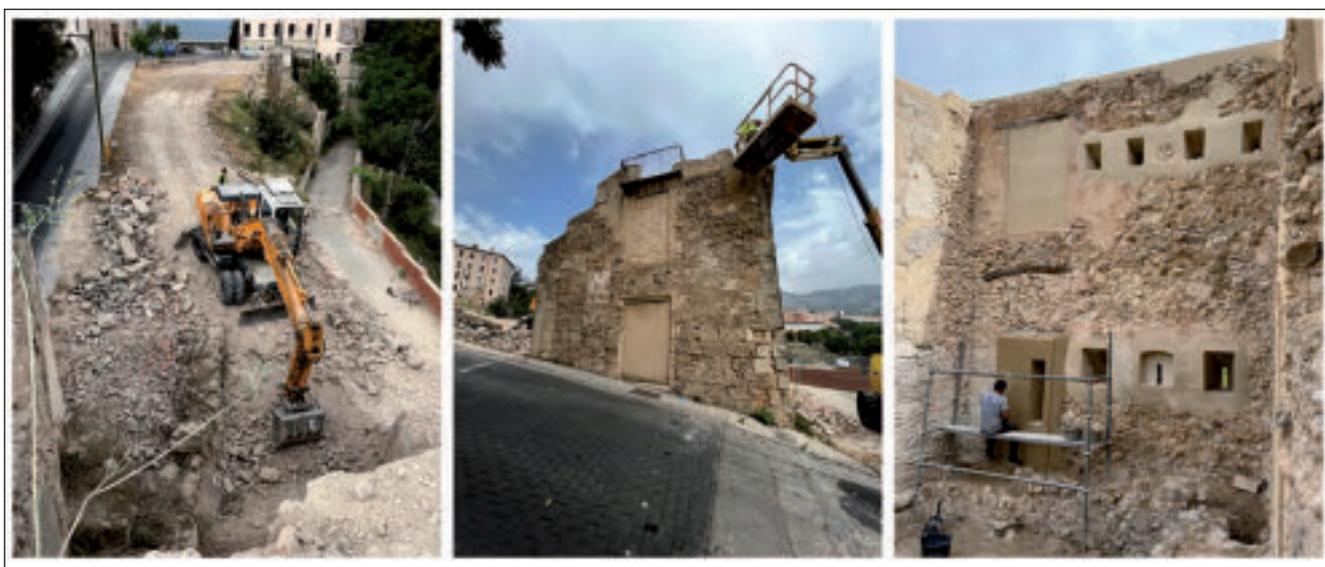
Se realizó en este primer momento la retirada selectiva y parcial del muro recayente a calle Fraga, para garantizar la seguridad de los trabajos posteriores. En este sentido, los muros de las edificaciones residenciales del siglo XIX-XX levantados con tapia calicostrada, se encontraban en un estado de conservación malo y su estabilidad era precaria, cre-

Figura 7. Distintas imágenes del proceso de restauración y consolidación del conjunto patrimonial: retirada de escombros, eliminación de alzados imprimeos, asociados a las viviendas de los siglos XIX-XX y restauración de aspilleras en alzado interior.

ando una situación de inseguridad a la vía pública. La cara interior conservaba restos de revestimientos interiores (azulejos, enlucidos, morteros de cemento y pinturas) de las viviendas que existieron en su momento. Los vanos que se abrieron con la construcción de las viviendas fueron cerrados con fábricas de ladrillo cerámico y bloques de hormigón sin criterio claro durante la demolición de las fincas de viviendas. Por la cara exterior encontramos partes de muro de tapial revestidas con mortero de cemento y enlucidos de yeso, también algunas de las fábricas que cierran los huecos de ventanas y puertas se han revestidos con morteros de cemento. En la base de los muros de la calle Fraga, existían grafitis y vegetación diversa. En general, la superficie original del tapial estaba bastante deteriorada, erosionada, e incluso en algunas zonas incluso desaparecido una alta proporción de su espesor original. Las partes altas y bajas eran las más degradadas por la mayor exposición que sufrían a las inclemencias meteorológicas y la humedad por capilaridad, con ennegrecimiento generalizado de la superficie por la proliferación de hongos. La reparación, efectuada durante el proceso de demolición de las fincas, en las partes bajas con morteros de cementos habrían agravado su degradación. En ciertos puntos, las grietas atravesaban la vertical del muro siguiendo directrices que unen las esquinas de los múltiples vanos que taladran la estructura masiva original. La excesiva altura de los muros (de más de 8 m. según tramos) y su posicionamiento en lo alto del cauce del río generaban una exposición al viento extrema que hacía peligrar su estabilidad, e indirectamente la del conjunto patrimonial.

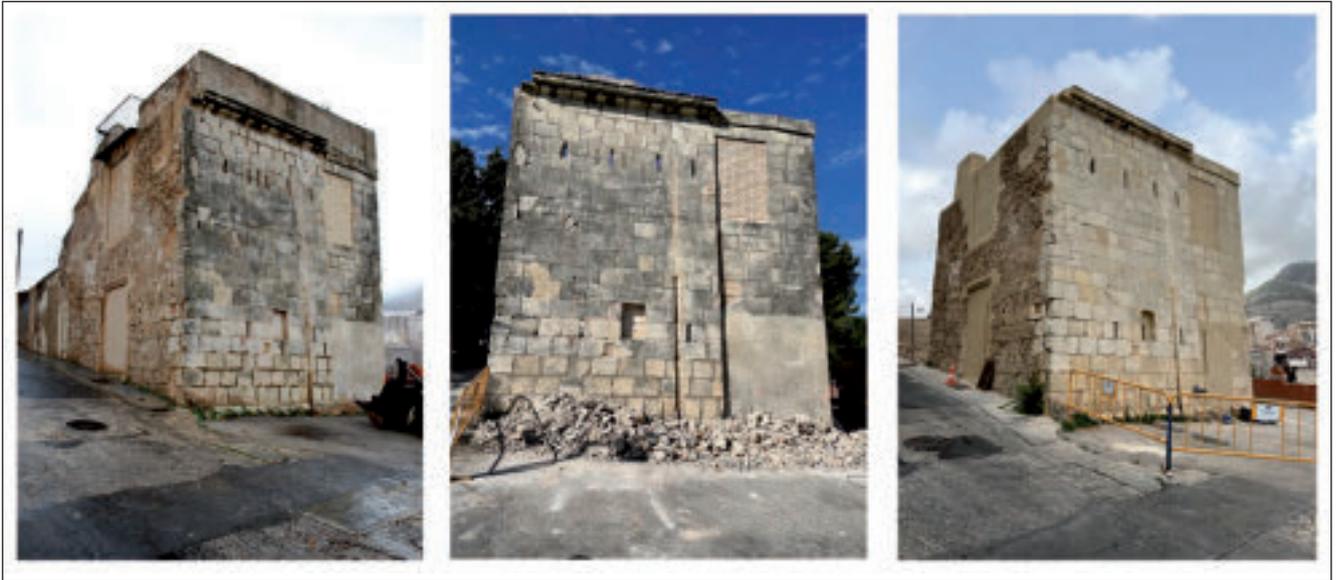
En cuanto a las estructuras de la fortificación de 1809 (fig. 8), presentaban una notable exposición a la intemperie por ambas caras, lo que había propiciado la degradación su-

Figura 8. Tres instantáneas de la recuperación del frontal de la fortificación del siglo XIX. Desde 2019 hasta los trabajos de 2023.

periférica de los revestimientos. Los vanos pertenecientes al uso residencial se encontraban cegados con fábricas de ladrillo cerámico o bloque de hormigón. La coronación original fue mutilada con la construcción de las viviendas, y se observaban grietas y fisuras generalizadas en las fábricas de sillería y mampostería.

La sillería se documenta en la cara exterior del muro a la calle Alcassares a modo de forro, puesto que al interior se observa un muro de mampostería. Las estructuras estaban expuestas a acciones físicas (lluvia, viento, heladas, cambios térmicos) y a acciones químicas (humedad, contaminación, organismos) generando: erosión superficial; ennegrecimiento por hongos en partes altas; patinas y pequeñas roturas principalmente. Los muros resueltos con mampostería ordinaria y argamasa contenían superficies irregulares, con la pérdida total del revestimiento superficial original. En las partes bajas del muro, el aparejo estaba rejuntado con mortero cemento. Sobre la cornisa quedaban los restos del levantamiento de un muro de fábrica de ladrillo cerámico correspondiente al edificio de viviendas. Además, se detectaba la apertura de tres huecos de viviendas o locales.

Sobre los muros históricos que conforman la envolvente exterior del monumento, la intervención consistió en una limpieza generalizada, tratamiento de patologías (principalmente sellado de fisuras y grietas), consolidación y eliminación de elementos impropios, como cableado y puntos de luz, restauración puntual de los revestimientos y elementos constructivos, tratamiento de coronación y tratamiento final de las superficies, con la aplicación de un producto consolidante, hidrofugante, antiherbicida y fungicida.

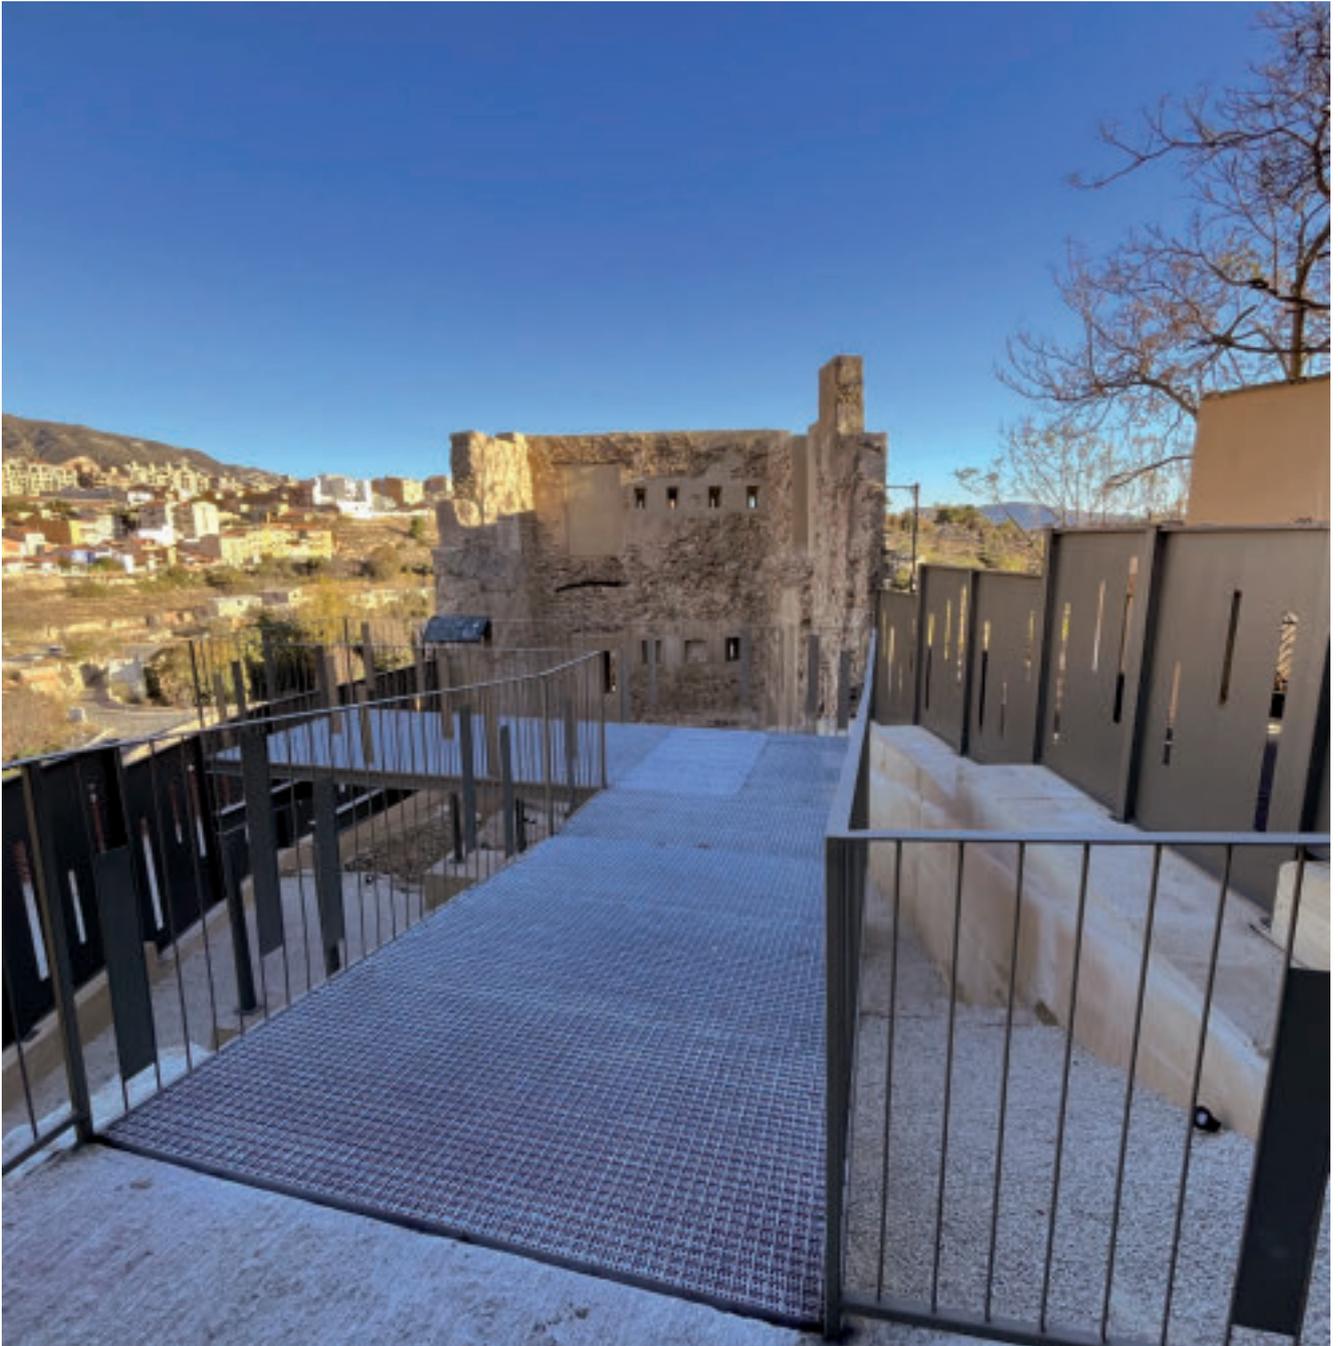
Figura 11. Estado final del conjunto patrimonial tras la intervención de 2023.
