ESTUDIS PREVIS A LA RESTAURACIÓ DE LA TORRE DE SANTA PERPÈTUA DE GAIÀ (CONCA DE BARBERÀ)

Vera Hofbauerova

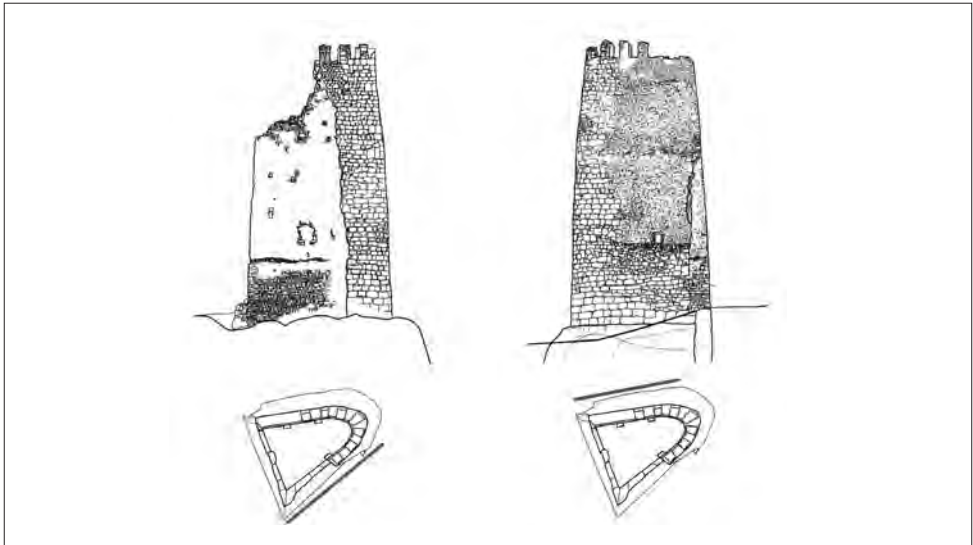
□ Figura 9: Paraments sud-est i nord.

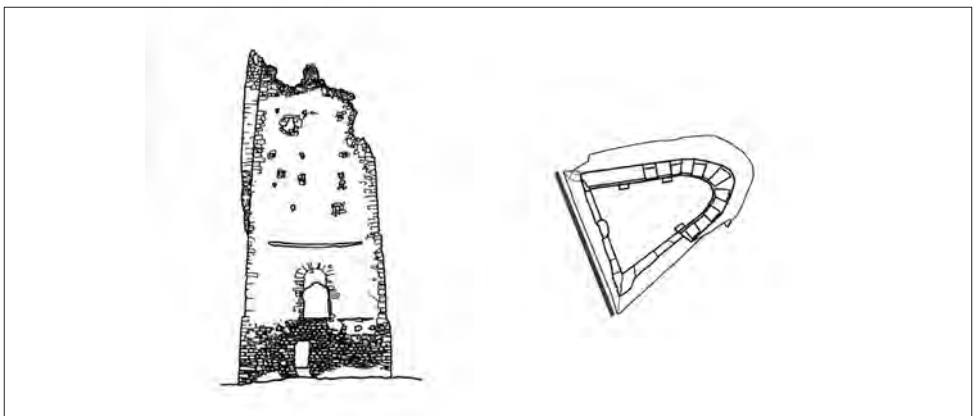
□ Figura 10: Parament sud-oest.

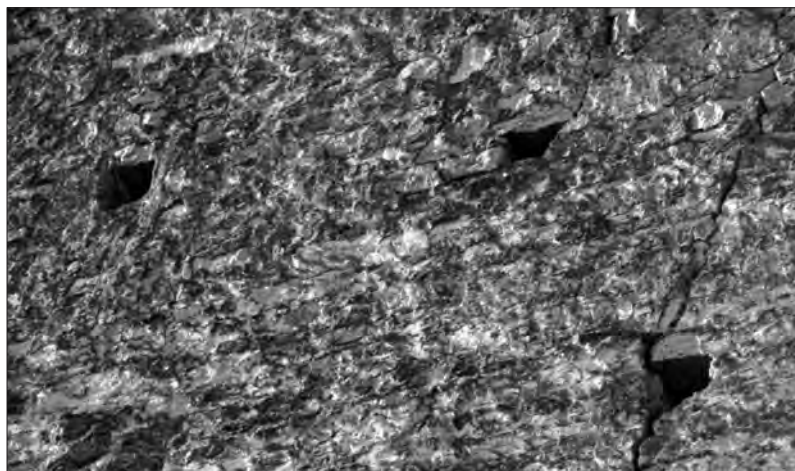
L'aparell emprat a la torre original, segons indiquen uns detalls de dos dels seus alçats exteriors amb la fàbrica a la vista, és maçoneria encofrada, altrament anomenada tàpia de pedra, en aquest cas de tipus molt arcaic i de bona qualitat (Figura 12). Les dues cantoneres del parament sud-oest estan reforçades amb carreus. El gruix dels murs d'uns 1,30 a 1,10 m minva cap al coronament mitjançant ressalts horitzontals (Figura 13).

□ Figura 12:
Tâpia de pedra.

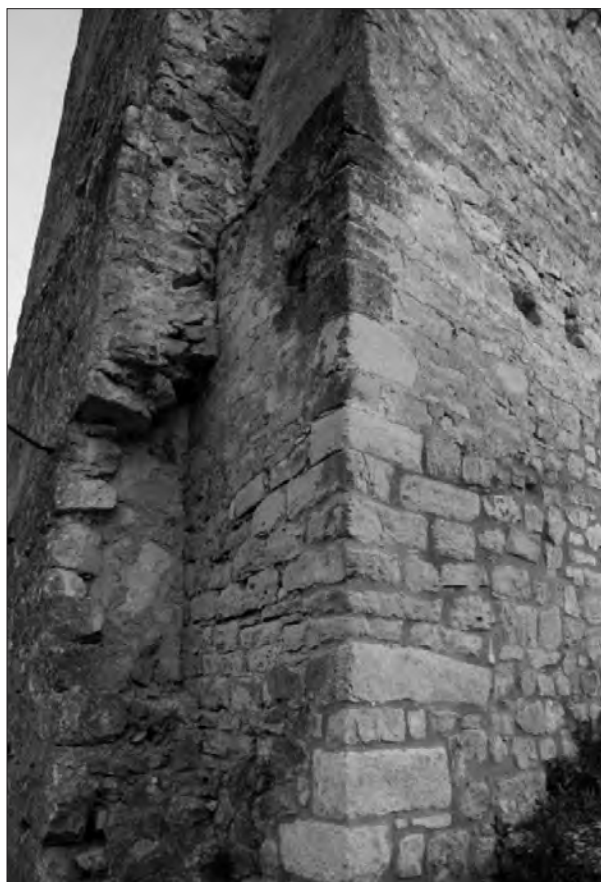
□ Figura 13: Cantonades
reforçadas.

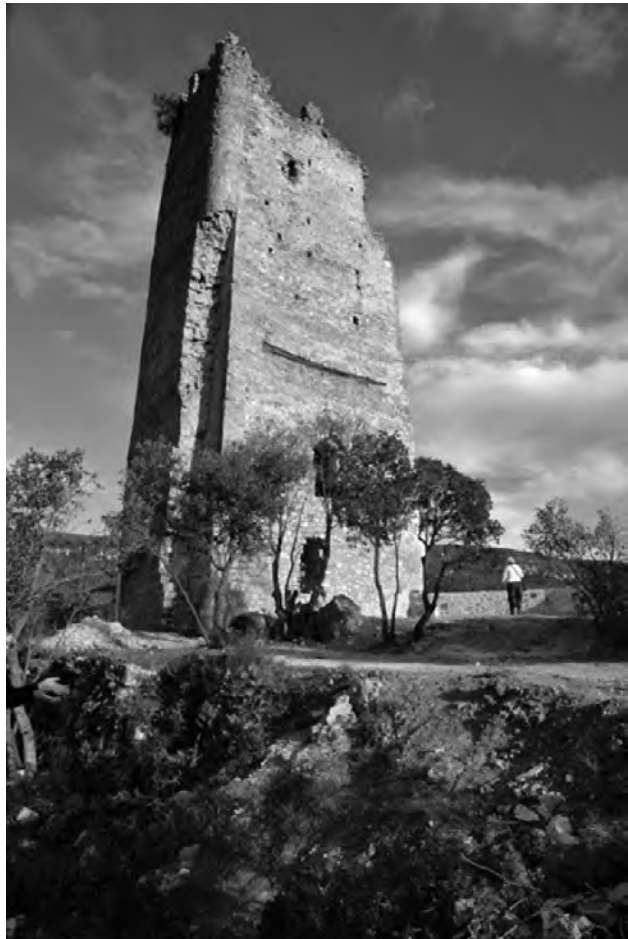
Una tècnica constructiva diferent a la maçoneria encofrada de la torre original s'aprecia al basament de les cares nord i sud-oest, i això fins a un ressalt horitzontal a l'altura d'uns 4 m. Aquesta base està obrada en carreus. El revestiment de la torre —segona fase constructiva—, d'uns 0,90 – 1,10 m de gruix, està realitzat a l'interior amb maçoneria ordinària i a l'exterior amb una capa de grans carreus, símbol de poder, prestigi i continuïtat. Resulta molt interessant —probablement perquè és l'única en el seu gènere— la forma arrodonida del folre del parament nord en la seva unió amb l'angle de la torre antiga (en la part superior). Segurament hi havia la mateixa unió dels paraments a l'angle oposat, que actualment no presenta folre (Figura 14).

□ Figura 14: Forma arrodonida del folre.

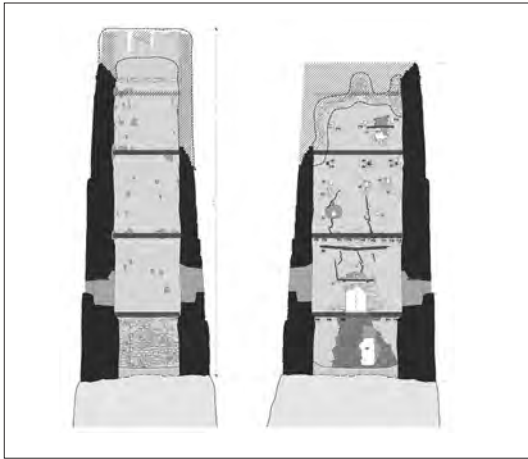
□ Figura 15: Seccions, determinació de nombre de plantes.

Actualment la torre no té sostres, tanmateix, a través de nombrosos forats de cap de biga, d'algunes ranures i ressalts alineats a diferents alçades, es pot determinar que en altura tenia planta baixa i quatre nivells superiors. Cal apuntar que segons les restes en els murs, els sostres eren de fusta (Figura 15). Cadascuna de les plantes té una superfície triangular d'uns 18 m² excepte la planta baixa. Aquesta planta, sense obertures a l'exterior, és possible que originalment només fos accessible per una petita trapa del sostre, estaria probablement destinada a magatzem. El seu angle nord-est està ocupat, en tota l'alçada, per un volum de maçoneria en forma de tascó que en redueix la superfície a uns 12 m². Es tracta d'un reforç de la base, i mostra la preocupació dels constructors per l'estabilitat de l'alta i relativament esvelta torre originària (Figura 16).

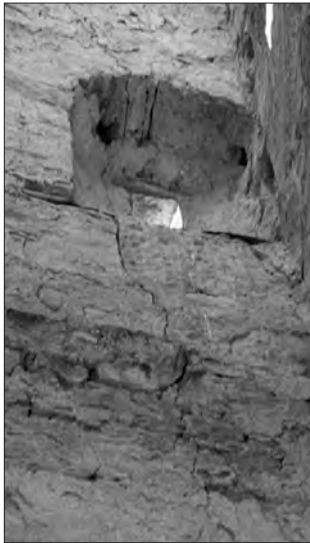
La planta segona amb uns 4,90 m d'alçada és la més alta dels quatre espais originaris. En general, sorprèn la gran alçada de les estances en relació amb la reduïda superfície de la planta. L'estança té una latrina, que és un dels pocs exemples medievals conservats del seu gènere (Figura 19). Aquesta latrina mil·lenària està situada al parament sud-est, a un nínxol format per una petita volta semiesfèrica col·locada sobre brancals esbiaixats. La sortida del baixant al parament exterior es va tapiar en construir el folre. En els tres paraments en general s'observen diversos forats de cap de biga: alguns traspassen els murs, alguns fins i tot tenen restes de fusta. Els forats havien de servir originàriament per a la col·locació d'estructures auxiliars durant la construcció: algunes servien posteriorment com a espitlleres o potser per sostenir elements defensius de fusta.

□ Figura 19: Nínxol amb la latrina.

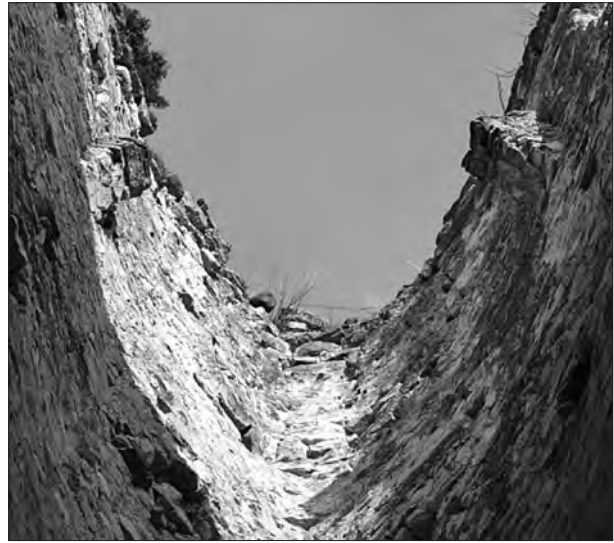
□ Figura 20: Mènsoles a paraments sud-oest i nord.

La tercera planta és el darrer espai originàriament tancat de la torre. En aquest nivell hi ha tres mènsoles que es poden considerar un dels detalls constructius més interessants de la torre (Figura 20). Dues —als paraments sud-est i nord— probablement devien ser elements de suport d'un sostre, però no creiem que es tracti, segons la teoria de CABANERO (1997, p. 319) de restes d'arrencades d'un arc de tipus diafragma. Per fer aquesta afirmació ens basem en la seva superfície superior, exempta de restes de qualsevol inclinació i, sobretot, en el fet que si es tracen uns eixos des d'aquestes superfícies horitzontals cap al parament oposat no coincideixen en una línia, sinó que es creuen. La tercera mènsula, inclinada cap a la base, està situada al centre del parament nord i per sota del nivell d'arrencada de la mènsula superior. Tampoc en aquest cas no veiem clara la proposta de CABANERO (1997, p. 319) segons la qual aquest element serviria de suport a una escala, perquè no sembla que la distribució dels forats situats a les superfícies adjacents i que haurien de contenir les bigues de suport, guardi cap relació amb la mènsula, necessària per a aquesta finalitat.
