Història que s'esvaeix: la conservació de la portada de Ripoll

Montserrat Artigau i Eduard Porta

L'estat de conservació de la portada es troba relacionat amb els fets històrics, els efectes de l'exposició a la intempèrie i algunes intervencions desafortunades

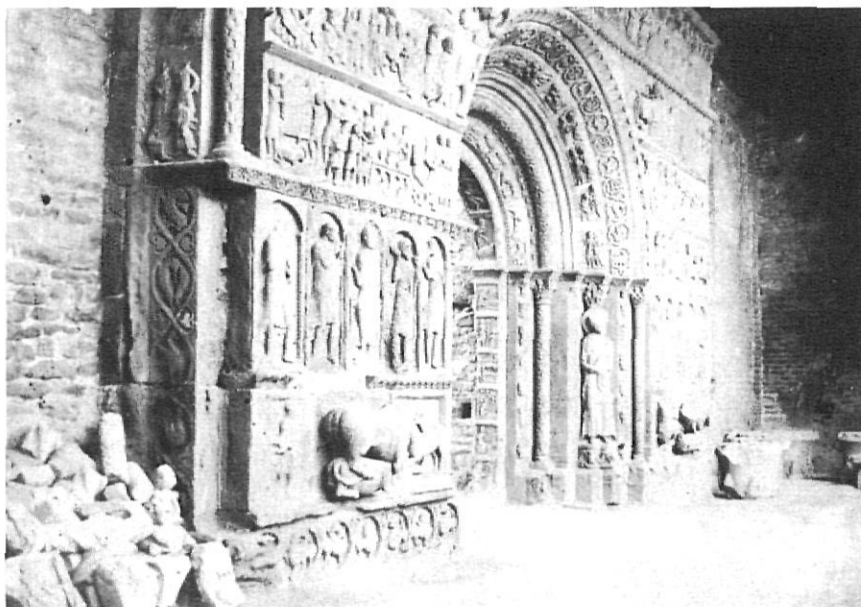
Antiga fotografia de la portada, de voltants de 1870.

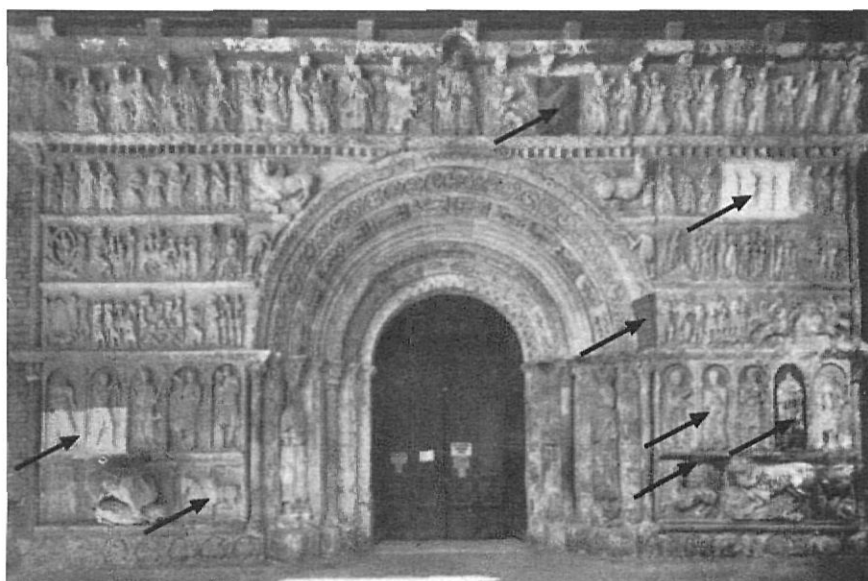
Les fletxes indiquen algunes de les zones intervingudes entre 1961 i 1964.

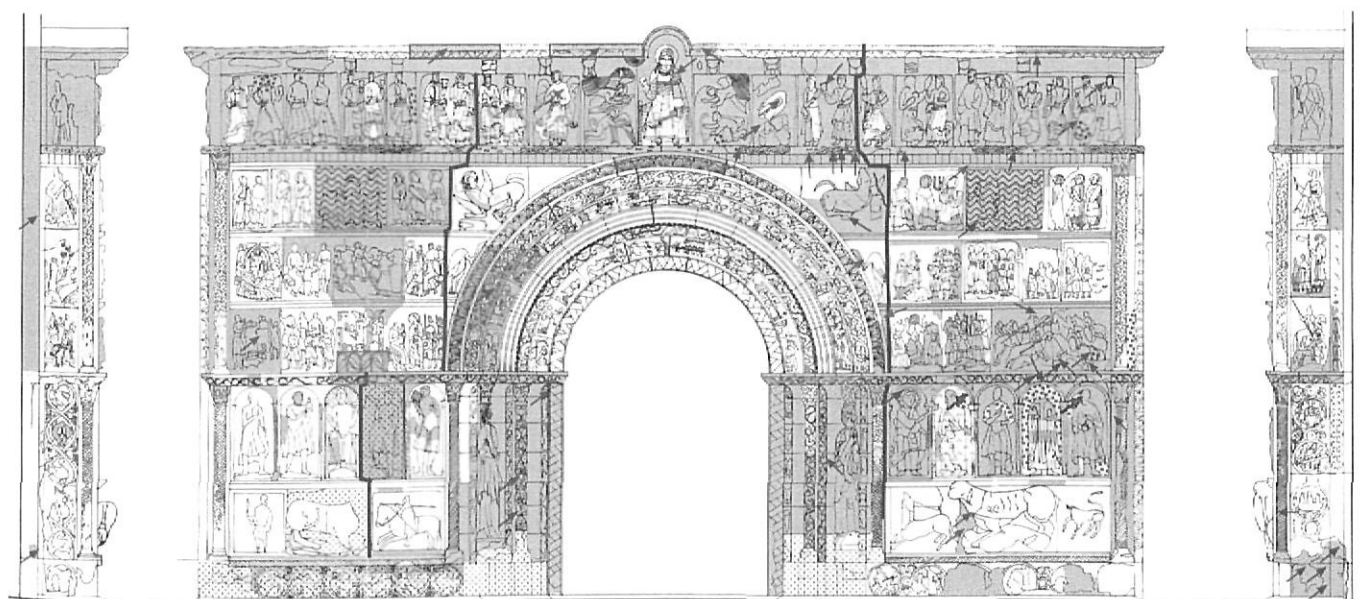
Cartografia d'alteracions.

Alteracions anteriors a 1964

- Escarificació/estal·litació
- Batllofes
- Alveolització
- Estrins

Alteracions 2002

- Efflorescències
- Desprement (parts fràgils)
- Espardes i fissures
