# El pilar de fusta de L'Assut.

## Conservació i restauració d'una biga de fusta arqueològica d'origen terrestre

En el següent article es descriuen els treballs de conservació i restauració d'un pilar de fusta provinent del jaciment ibèric de L'Assut a Tivenys (Baix Ebre, Tarragona), que es van dur a terme al laboratori de tercer curs de l'especialitat de Conservació i Restauració d'Arqueologia de l'ESCRBCC durant el curs 2011-2012 sota la supervisió de la professora Júlia Chinchilla Sánchez.

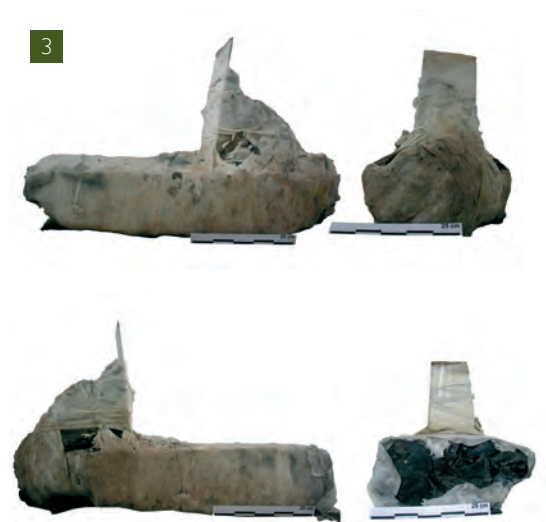
[3] Fotografies de la peça abans d'iniciar el procés de conservació-restauració (Fotografia: Delia Eguiluz, Sandra Caballero i Ruth Sadurni).

Ara bé, des del moment de l'extracció del pilar fins a la seva arribada al laboratori de restauració van passar més de cinc anys, i això va provocar l'afloreament de diverses colònies de fongs sobre l'embenat. Malgrat aquest fet, en retirar les gases es va poder comprovar que aquests microorganismes no havien afectat directament a la peça, i per aquesta raó no es va considerar un factor d'alteració important. Una vegada desengasada la peça, es va poder comprovar l'estat real de degradació i les seves alteracions.

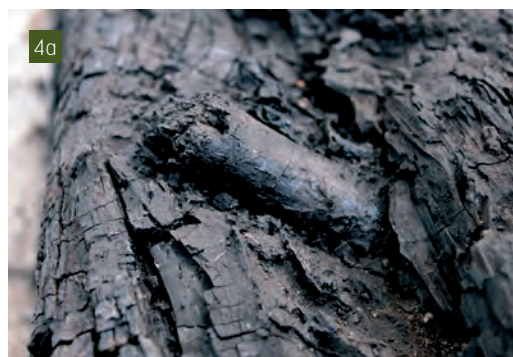
Com s'ha esmentat anteriorment, la fusta va patir un procés de **carbonització** 4a causat per un incendi, fet que ha permès la seva conservació a llarg termini. No obstant això, aquesta carbonització ha provocat també una gran **pèrdua de cohesió interna** 4b que afecta la totalitat de la peça, especialment a la biga travessera. A causa d'això i de les pressions externes produïdes durant l'enterrament també s'han generat **fractures i esclletxes** 4c de diferents mides localitzades a tot el conjunt, que a més a més es trobaven reomplertes de sediment.

[4a] Detall de la fusta carbonitzada.

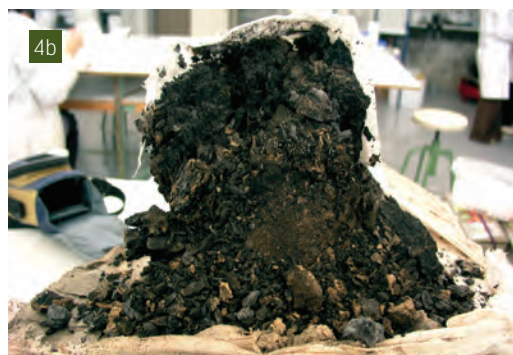
4b

Tant la manca de cohesió interna com aquestes fractures i esclletxes fan que la peça perdi consistència, es dificulti així la seva conservació i es provoquin grans pèrdues de material i de resistència.

[4b] Detall de la falta de cohesió de la biga travessera.

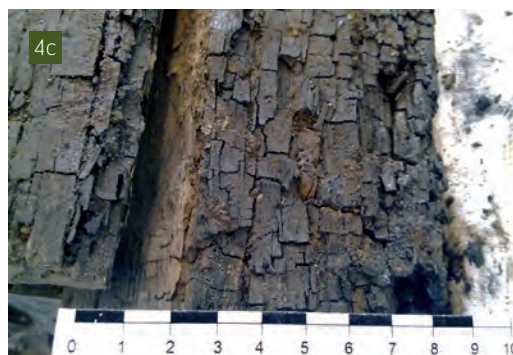
4c

[4c] Detall d'una esquerda present a l'estructura del pilar.

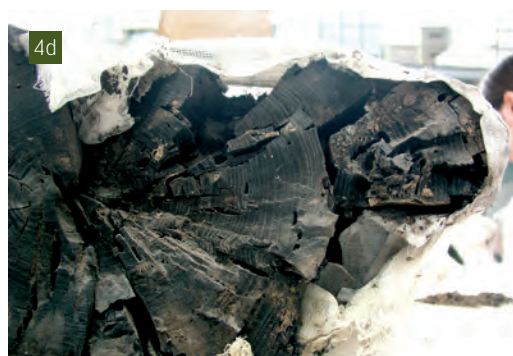
[4d] Detall de les galeries observades al tall transversal del pilar, provocades per l'atac de xilòfags durant l'època d'ús (Fotografies: Delia Equiluz, Sandra Caballero i Ruth Sadurni).

A més a més d'aquestes alteracions, se n'ha identificat una altra d'origen biològic, que es manifesta en un seguit de **galeries i forats** 4d provocats per la presen-

cia de xilòfags durant l'època d'ús del pilar. Com resulta evident, avui en dia no hi ha activitat biològica a la peça, tot i així aquestes marques poden considerar-se un element potenciador de la descohesió general.

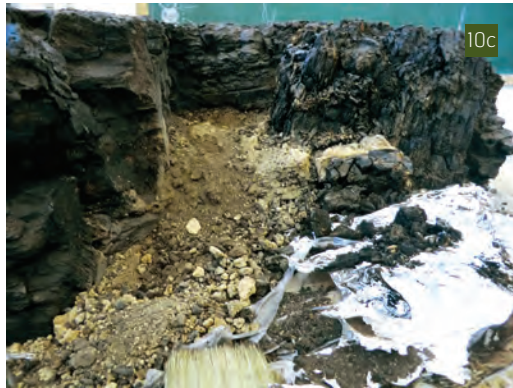
Una de les tasques més delicades que es va haver de dur a terme al llarg de la intervenció fou l'extracció i adhesió d'un fragment lateral del pilar que, a més a més, formava part d'una de les parets del forat de la biga on era l'encaix del travesser. **10a**

Com que aquest fragment es trobava adherit al conjunt mitjançant una capa de terra, va ser necessària la seva extracció i recollida posterior, ja que la terra no oferia cap tipus de subjecció permanent.

[10a] Detall del fragment de la biga que es procedí a extreure.
