### El pilar de madera de L'Assut. Conservación y restauración de una viga de madera arqueológica de origen terrestre

En el siguiente artículo se describen los trabajos de conservación y restauración de un pilar de madera proveniente del yacimiento ibérico de L'Assut en Tivenys (Baix Ebre, Tarragona), que se llevaron a cabo en el laboratorio de tercer curso de la especialidad de Conservación y Restauración de Arqueología de la ESCRBCC durante el curso 2011-2012, bajo la supervisión de la profesora Júlia Chinchilla Sánchez.

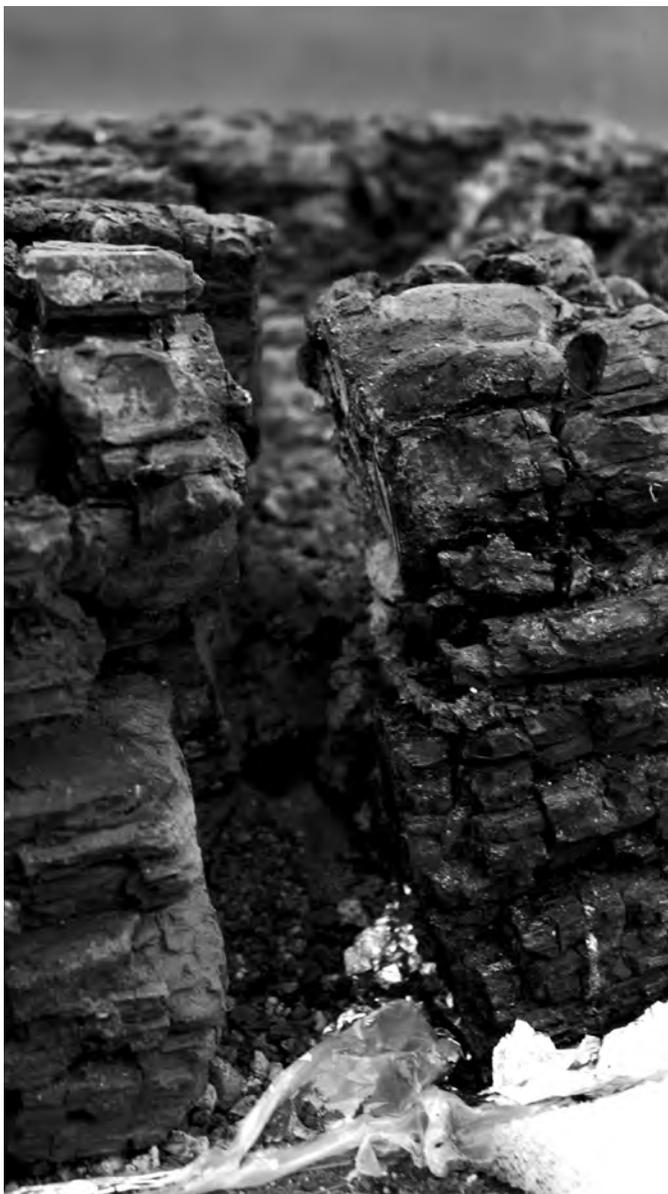
Detalle de la madera carbonizada (Fotografía: Delia Eguiluz, Sandra Caballero y Ruth Sadurní).

Como se ha comentado anteriormente, la madera sufrió un proceso de **carbonización** <sup>4a</sup> [pág. 60] causado por un incendio, hecho que permitió su conservación a largo plazo. No obstante, esta carbonización ha provocado también una gran **pérdida de cohesión interna** <sup>4b</sup> [pág. 60] que afecta la totalidad de la pieza, especialmente a la viga travesera. A causa de esto y de las presiones externas producidas durante el entierro también se han generado **fracturas y grietas** <sup>4c</sup> [pág. 60] de diferentes tamaños localizadas en todo el conjunto, que además se encontraban rellenas de sedimento.
