# Restauració de pintura mural romana. Experiència al **Museo Nazionale delle Terme di Diocleziano (Roma)**

La importància de la reversibilitat en restauració es fa més evident quan ens trobem enfront d'una peça ja intervinguda. Què cal fer davant d'aquest fet? L'article explica la intervenció d'una pintura mural romana procedent del fons del Museo Nazionale delle Terme di Diocleziano (Roma).

**Lorena Andino Pol.** Diplomada en Conservació i Restauració de Pintura per l'ESCRBCC. lorelai54@gmail.com

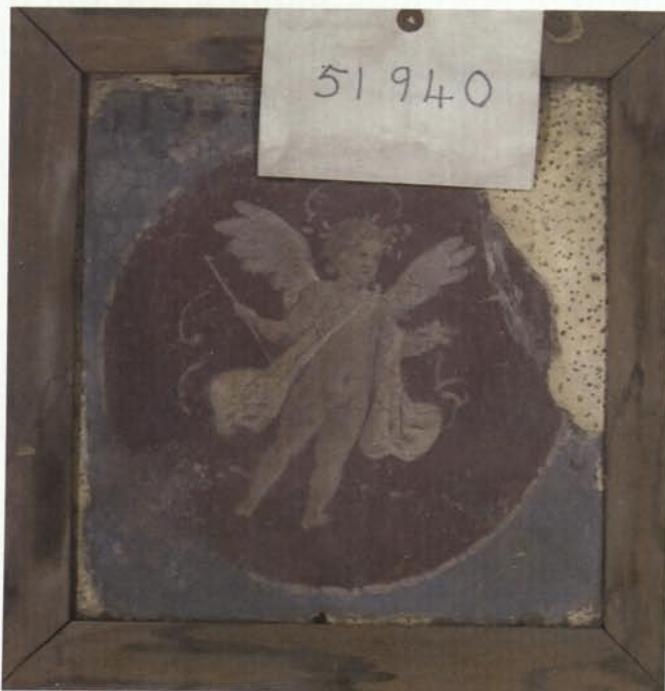
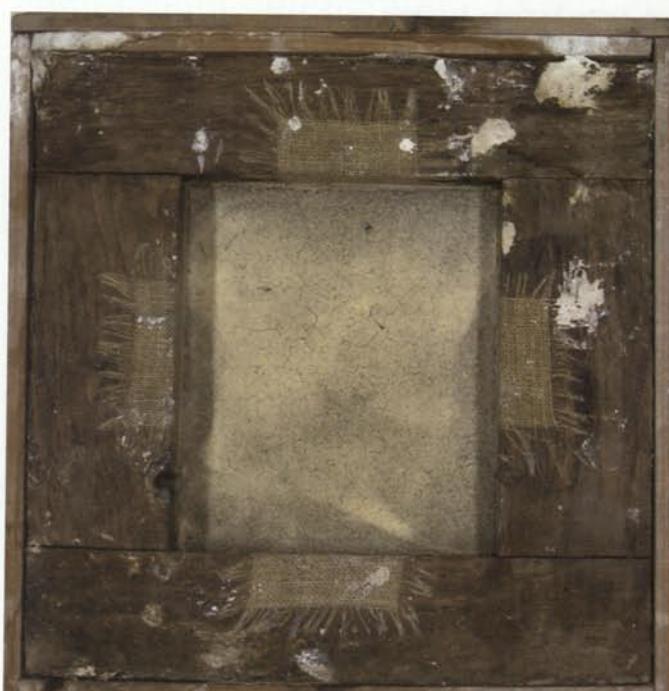
1 i 2. Estat inicial de la peça  
(Fotografia: Lorena Andino).

L'aspecte inicial del petit fresc (32 x 31 cm) és el resultat d'una actuació anterior no documentada que va consistir en un arrencament i el posterior traspàs de la pintura mural a un suport de tela. Aquesta va ser clavada a un bastidor fix i per motius estètics se li va conferir un marc intern i un altre extern. Pel revers de la tela se li va aplicar un morter per evitar possibles moviments entre ella i el bastidor, col·locant posteriorment dos

Per l'anvers de la peça es pot apreciar un estuc groc aplicat segurament per raons estètiques i per protegir possiblement les vores del fresc.

Al nivell de suport presenta una llacuna en l'angle superior dret que comprèn tots els estrats de morter conservats i una petita fissura situada a la part dreta del cercle. Al nivell superficial les úniques alteracions són la brutícia i el número d'inventari de la peça que va ser pintat a l'angle superior esquerre.

Després d'avaluar el risc que podria comportar la nova intervenció, s'ha optat per eliminar la restauració anterior, i per tant el suport afegit, dotant a la peça d'un altre més afí a la seva naturalesa original.

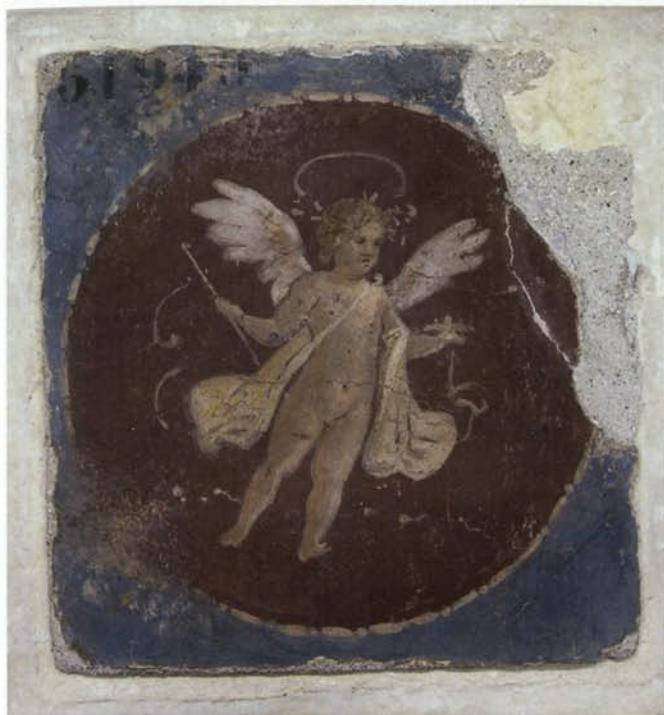
3. Aspecte després de la neteja  
(Fotografia: Lorena Andino).

En primer lloc, s'han desmuntat els mares i s'ha eliminat mecànicament l'estuc que envoltava la pintura original. A continuació, s'ha procedit a la neteja químico-mecànica de la policromia, amb una barreja d'aigua i alcohol al 50% i una barreja d'acetona, aigua i alcohol al 33%. S'ha insistit amb acetona en el número d'inventari, però la seva eliminació total ha estat impossible.

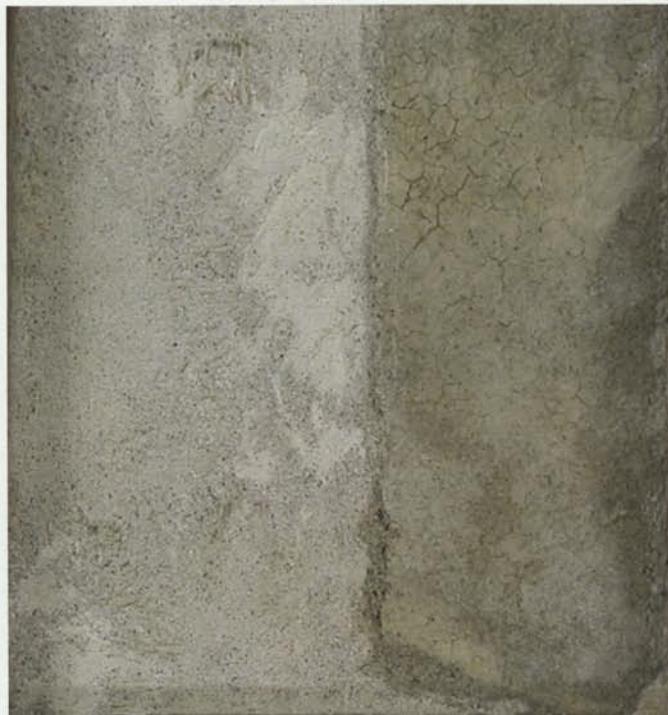
4. Eliminació del morter del revers  
(Fotografia: Lorena Andino).

intervenir el revers de la peça. A continuació s'ha eliminat mecànicament el morter del revers i s'ha separat la pintura mural del bastidor mitjançant el tall de la tela de traspàs i dels reforços d'unió.

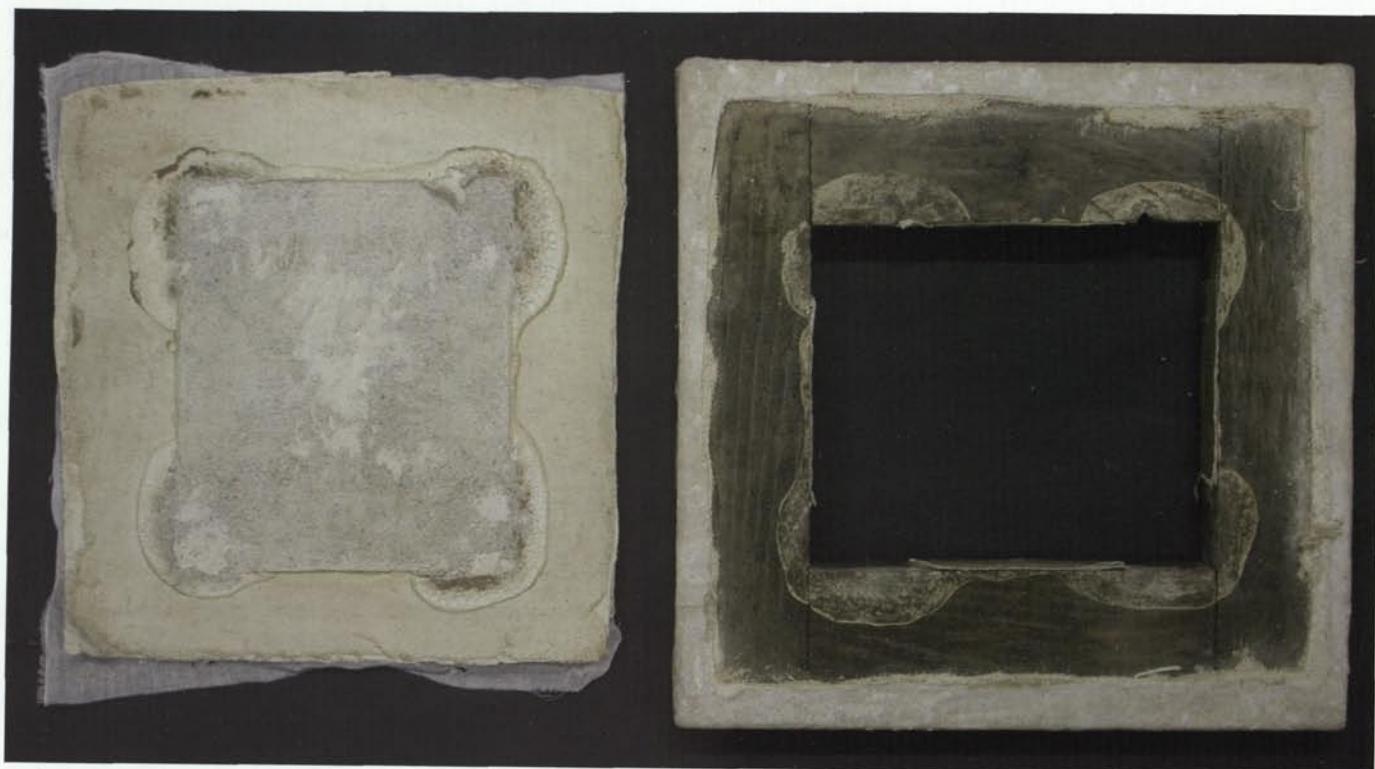
5. Separació de la tela clavada al bastidor  
(Fotografia: Lorena Andino).

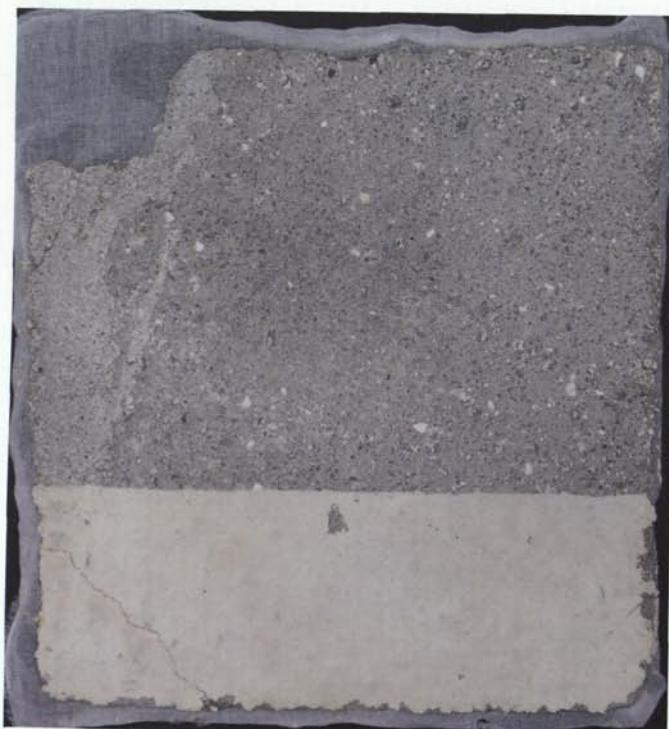
6. Eliminació de l'adhesiu  
(Fotografia: Lorena Andino).

D'aquesta manera s'ha descobert que en la intervenció anterior van ser aplicades dues teles mitjançant un adhesiu tradicional. Aquestes han estat eliminades mecànicament així com també les restes de l'adhesiu. Igualment s'ha comprovat l'existència d'un morter no original, molt adherit a l'*intonachino*. S'ha decidit conservar-lo a causa del risc que comportaria, per a la conservació de la peça, la seva eliminació.

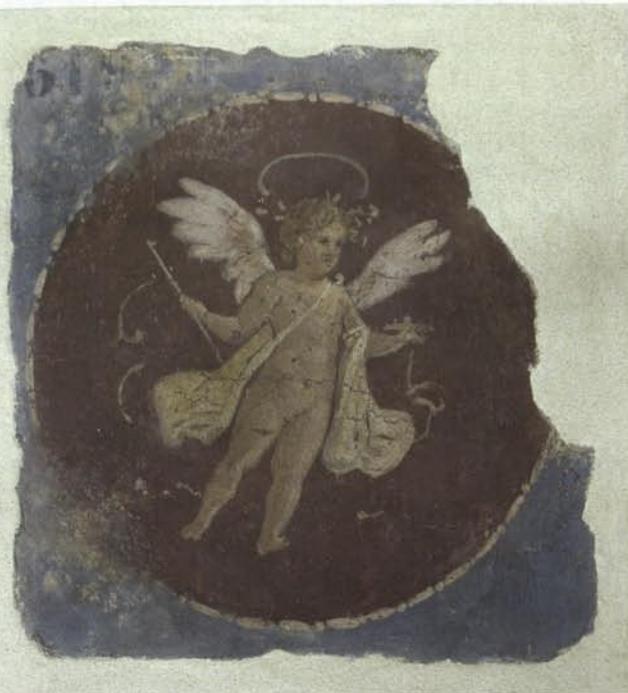
7. Aspecte del morter de presentació final  
(Fotografia: Lorena Andino).

Per a la presentació final s'ha escollit un morter de tot neutre i gràfic amb una composició de 2 parts de sorra groga tamisada, 1 part de calç i unes gotes d'Acril® 33. De la mateixa manera, s'ha posat morter a les vores de l'Aerolam® per motius estètics.

Pel que fa a la reintegració, s'han respectat les zones de desgast i tan sols s'ha intervengut en la petita fissura situada a la part dreta, utilitzant aquarel·les Winsor & Newton® i protegint posteriorment amb Paraloid® B-72 al 2% en acetona.
