# Recuperació patrimonial del Molí de Sant Oleguer. Investigació arqueològica, restauració i museïtzació

Genís Ribé i Monge (Museus Municipals de Sabadell)

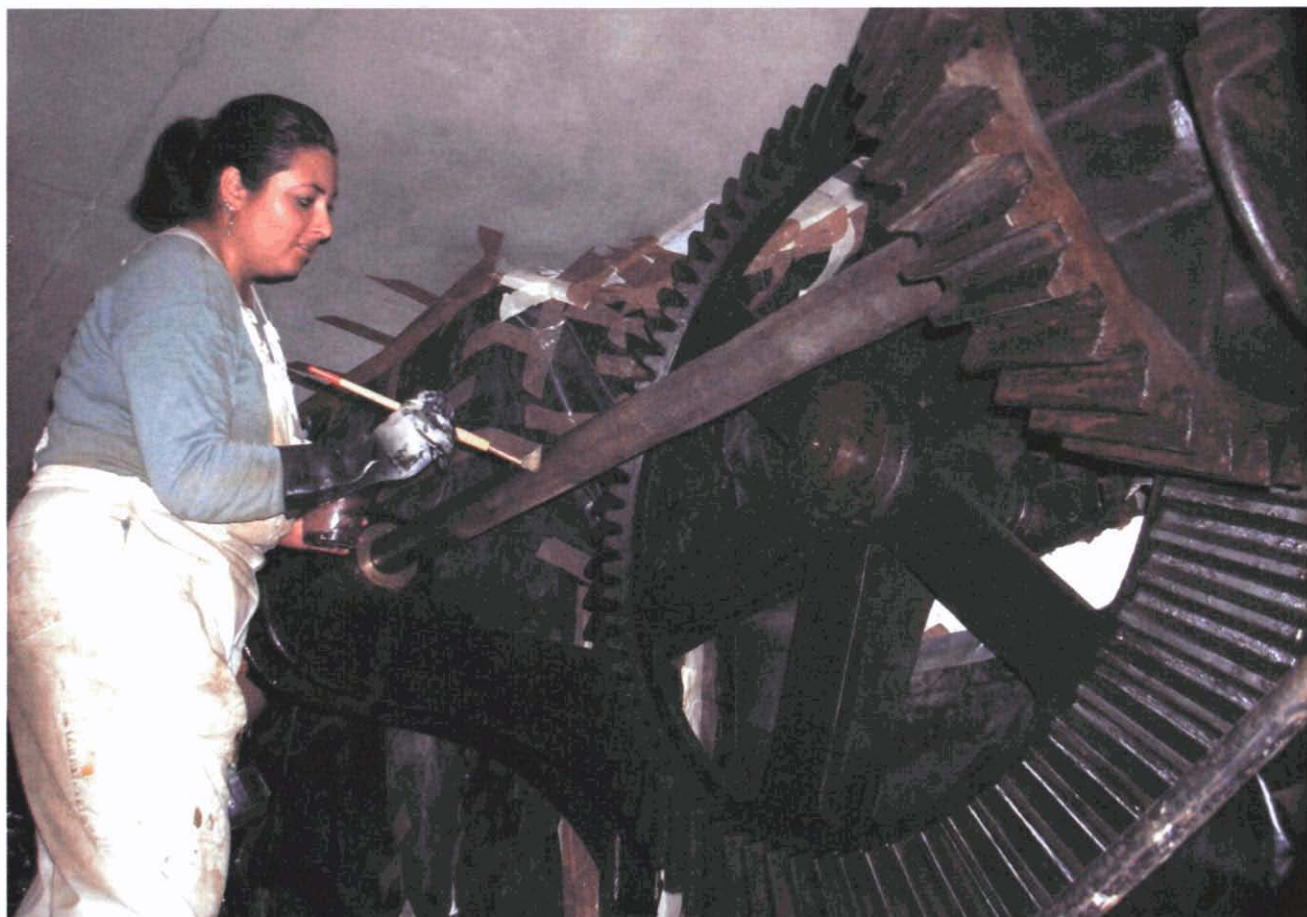
Fotografia 4. Treballs de restauració dels mecanismes de transmissió de la planta baixa: engranatges i embarrat, any 2008. (Arqueociència Serveis Culturals, SL).

- Rodes, engranatges i embarrat de ferro a l'interior de la planta baixa: neteja i consolidació.
- Moles de pedra, amb elements de ferro, al primer pis: neteja.
- Roda hidràulica exterior (gran): neteja, consolidació dels elements metàl·lics, retirada de les peces de fusta originals i reconstrucció de la roda. La nova roda serà una còpia de l'original, feta sobre la base de la documentació fotogràfica històrica existent i dels diferents models de peces originals de fusta que s'han recuperat i documentat, els quals es trobaven en un estat de conservació molt dolent i en un avançat procés de degradació. Es reproduirà

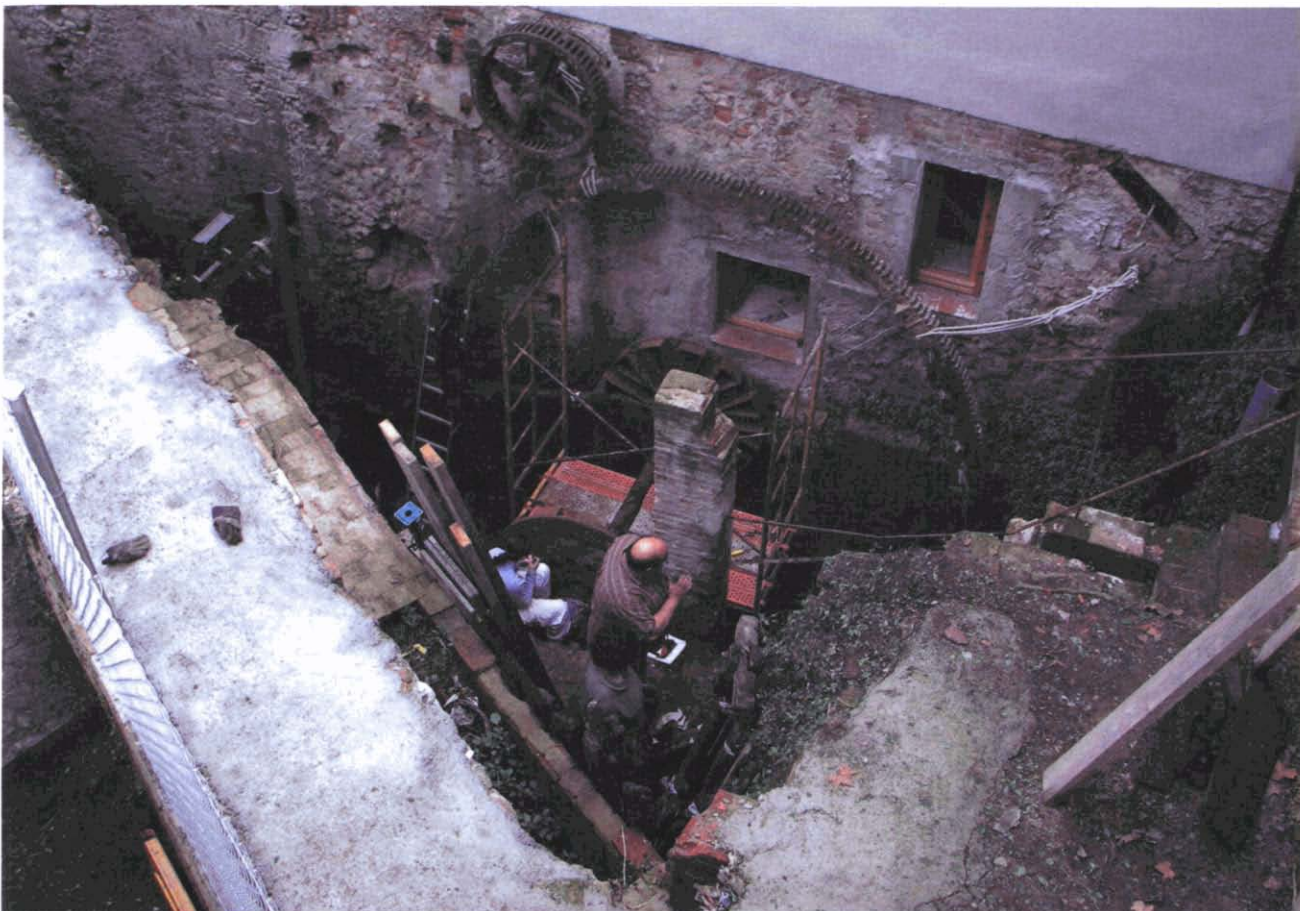
Fotografia 5. Procés de restauració de la roda hidràulica vertical de l'exterior, octubre de 2009. (MHS).

amb fusta d'iroko, una fusta tropical d'origen africà.

- Extracció i neteja de la corrosió fèrrica com ara òxids, carbonats, etc., per mitjans manuals i mecànics.
- Reconstrucció de llacunes de matèria perduda.
- Aplicació de productes inhibidors i protectors del ferro, per tal de garantir-ne la conservació en condicions normals (elements de l'interior de l'edifici) o en condicions mediambientals extremes (cas de la roda i altres elements de l'exterior).
- En el cas específic de la roda exterior, la reconstrucció consistirà en la fabricació de nou de tots aquells elements metàl·lics perduts i/o la substitució de tots aquells elements metàl·lics que, atès el seu irrecuperable estat de conservació (nucli

metàl·lic greument alterat, múltiples exfoliacions o excessiva pèrdua de matèria), suposin un obstacle per al muntatge del conjunt. També es fabricaran de nou els elements de fusta perduts, i es muntarà novament la roda combinant les peces originals amb les de nova fabricació.
