Una intervenció harmònica, amb un procés de contínua depuració

Restauració del Portal de Dalt de Sant Llorenç de la Muga, a l'Alt Empordà

Ramon Artal i Rodríguez

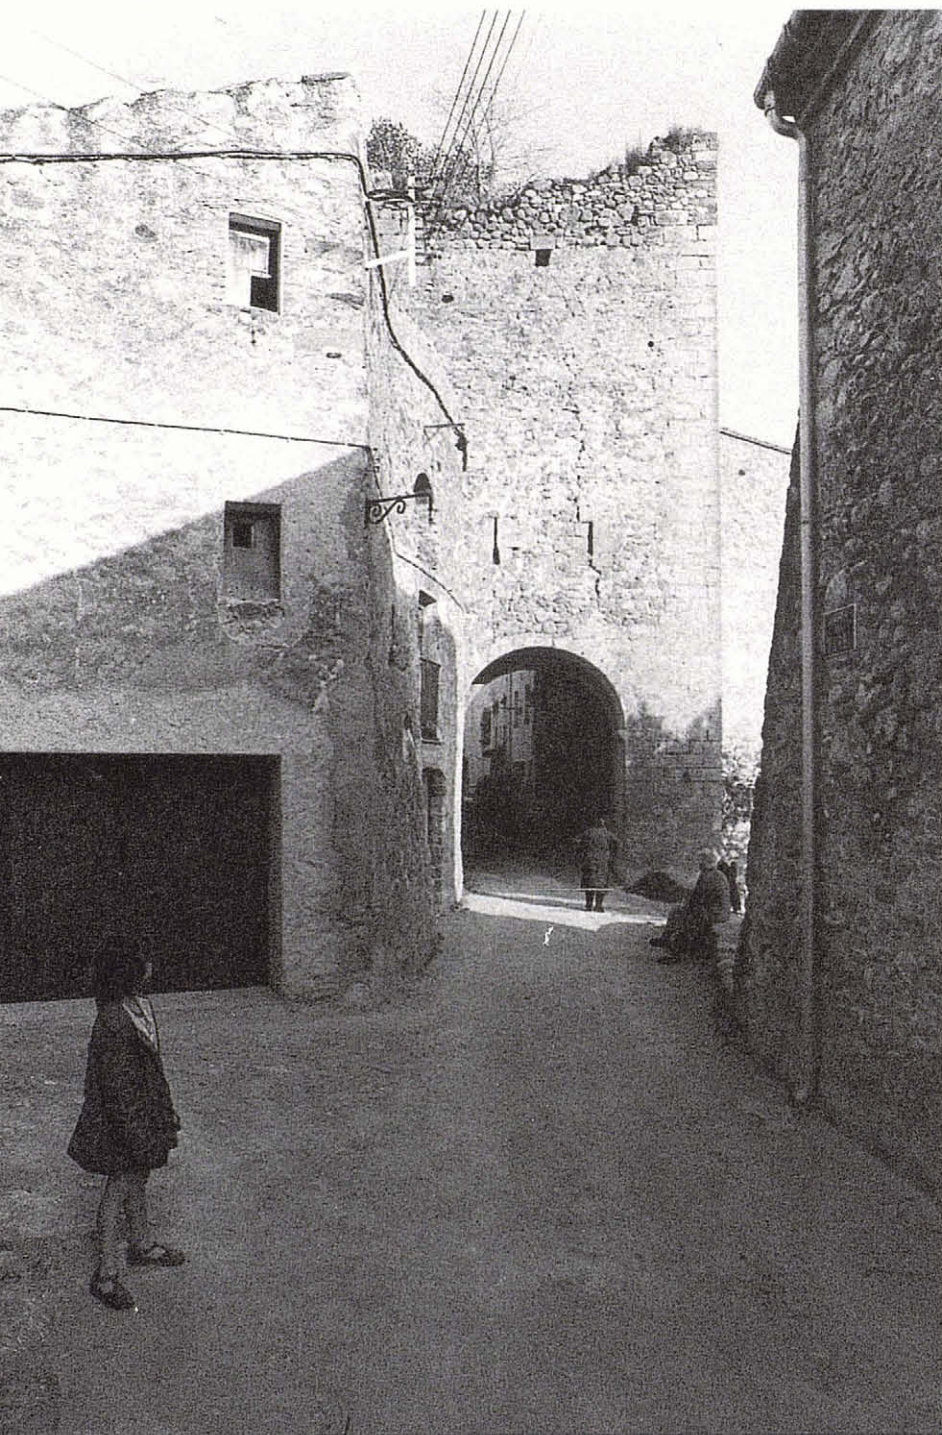
El portal de Dalt i la seva torre vistos del camí d'Albanyà estant, per la part de fora Abans de la intervenció

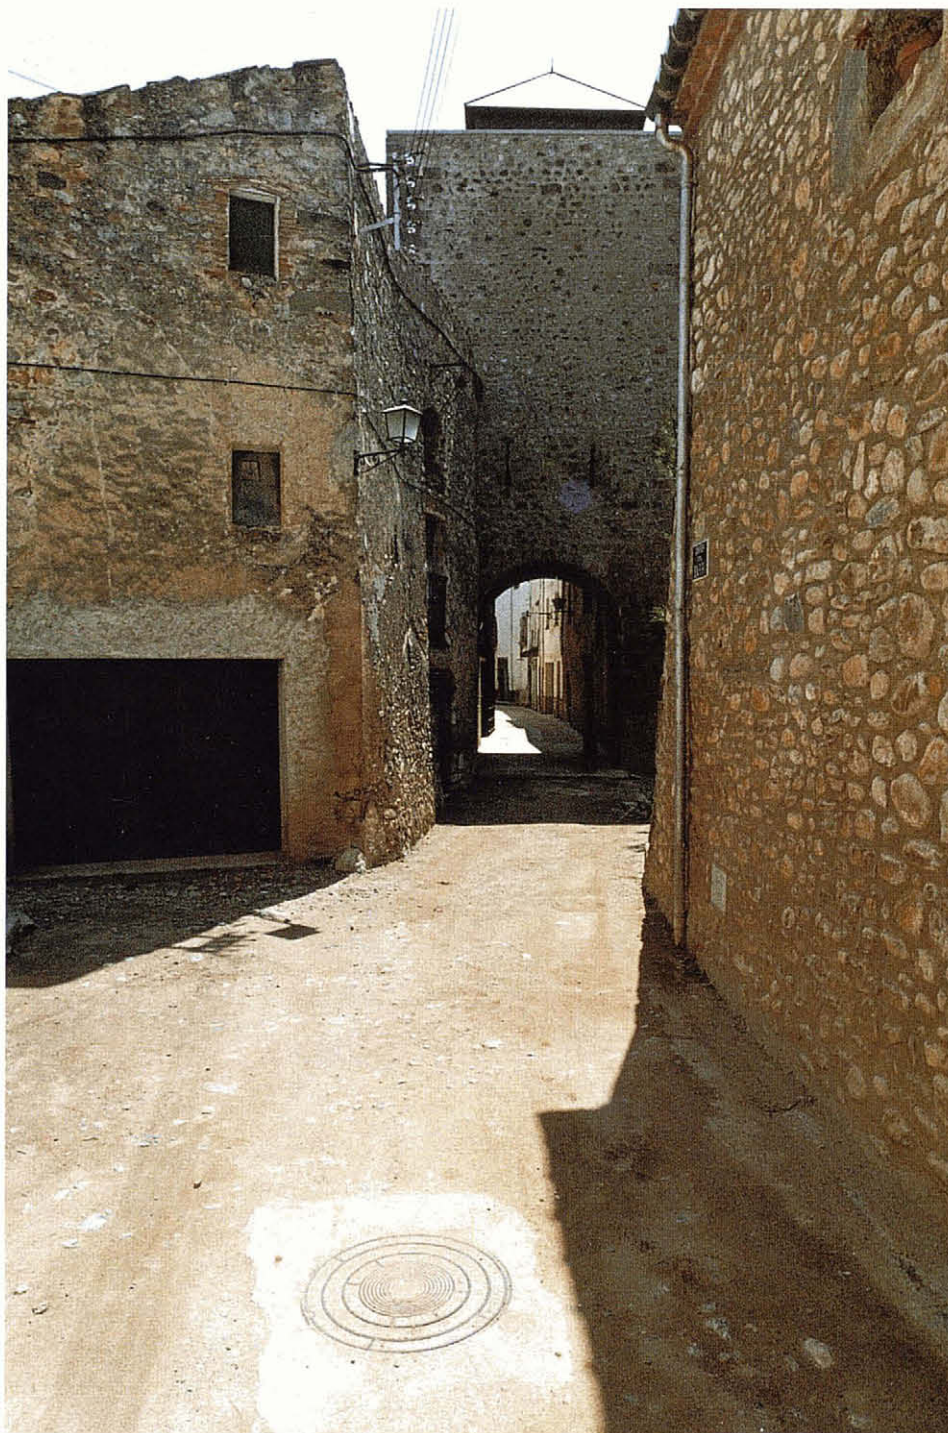
Després de la intervenció

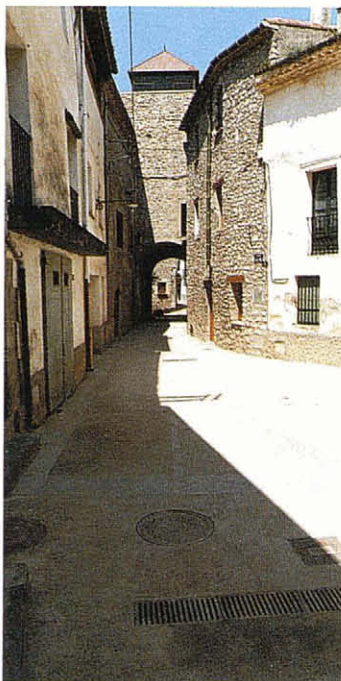
El Portal de Dalt, del cantó de dins de la vila estant. En primer terme, la pavimentació del carrer, part del mateix projecte.

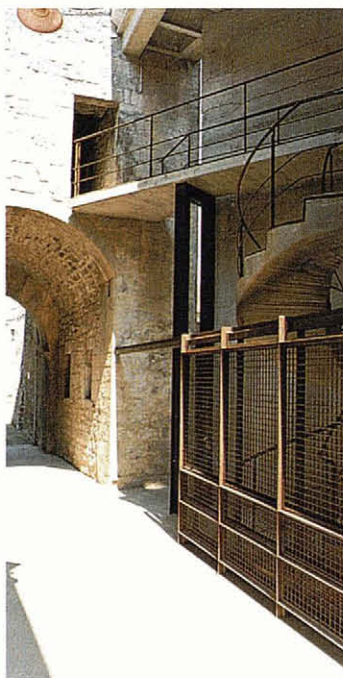
Vista de la intervenció a l'immoble veí de la torre.

Es pot apreciar el pas que s'ha deixat entre la torre i el mur de formigó de la dreta (la muralla)

Vàrem creure oportú quan posàvem al descobert els carreus de cantonada, de deixar aquesta cantonada a la vista, obrint una escaleta entre la torre i la nova muralla, un pas de molt poca amplada i de tota l'alçada del mur, que ofereix al carrer una perspectiva inèdita, de transparència cap al rec i les muntanyes de més enllà. La passarella d'accés a la torre també s'aprofita com a balconada privilegiada tot formant un petit recés abans d'entrar a la torre.

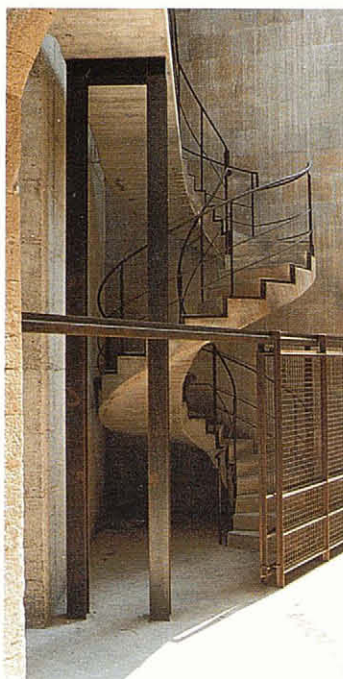
Vista de l'escala helicoidal des de sota el portal

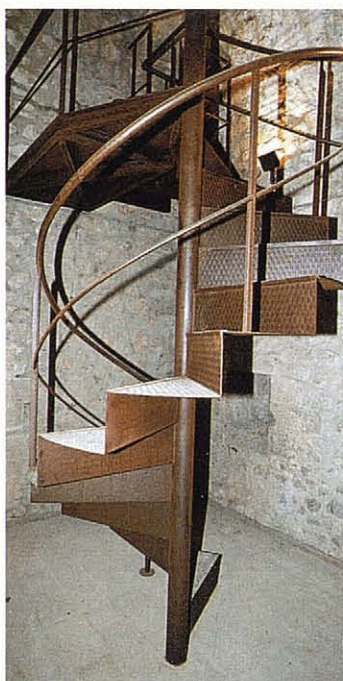
Del primer pis de la torre arrenca una nova escala, de cargol, que s'enfila cap a la volta.

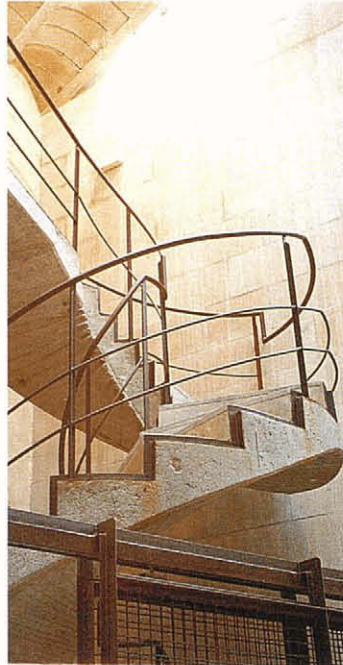
Detall de l'escala helicoidal. A dalt la il·luminació natural rasant sobre el mur lateral

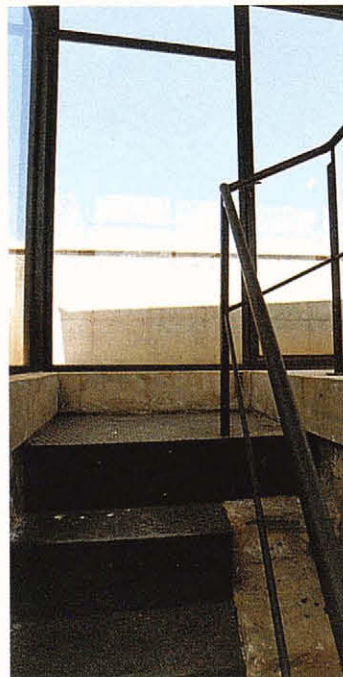
La segona sorpresa, que ha comportat modificacions dignes d'esment respecte de les previsions del projecte, ha estat la del forat existent a la segona volta de la torre, que els defensors usaven en última instància per accedir al terrat. El que en una primera observació, acurada però únicament visual, es prengué per un simple forat, no gaire ben emplaçat des del punt de vista estructural, i que per tant al projecte es plantejava de tancar i substituir per un de nou al centre de la volta, resultà ésser una obertura feta amb carreus escairats per la part de sota, i amb esglaons per la de sobre; els uns i els altres havien passat desapercibuts en la primera observació a causa de la gran quantitat de bardisses que hi havien crescut, i varen aparèixer quan les bardisses van ser estassades. La conveniència d'aprofitar aquella obertura no va ésser dubtada ni un moment, i això va significar d'abandonar la previsió del projecte de fer una escala única de cargol centrada a la planta, que sortia a nivell del terrat, també al centre. L'escala que s'ha executat té més riquesa formal de la prevista, i alhora ofereix un recorregut més suggeridor, que s'inicia en una posició equidistant de totes les parets, però que fa necessària l'aproximació i el seu contacte per aconseguir de superar l'últim tram. L'arribada a

Els toscos graons de pedra d'accés al terrat s'han mantingut, protegits pels nous, de xapa de ferro.

dalt, com que no és centrada, ha obligat a desplaçar lleugerament l'estructura metàl·lica de la coberta, i a abandonar, la planta octogonal que hi preveia el projecte. Aquest últim aspecte fa que sigui encara més mimètica respecte del campanar de l'església, seguint per tant les intencions del projecte.
