## **INTERVENCIÓ ARQUEOLÒGICA AL BARRANC DE MOSSELLÓ (FLIX)**

*PERE RAMS FOLCH*

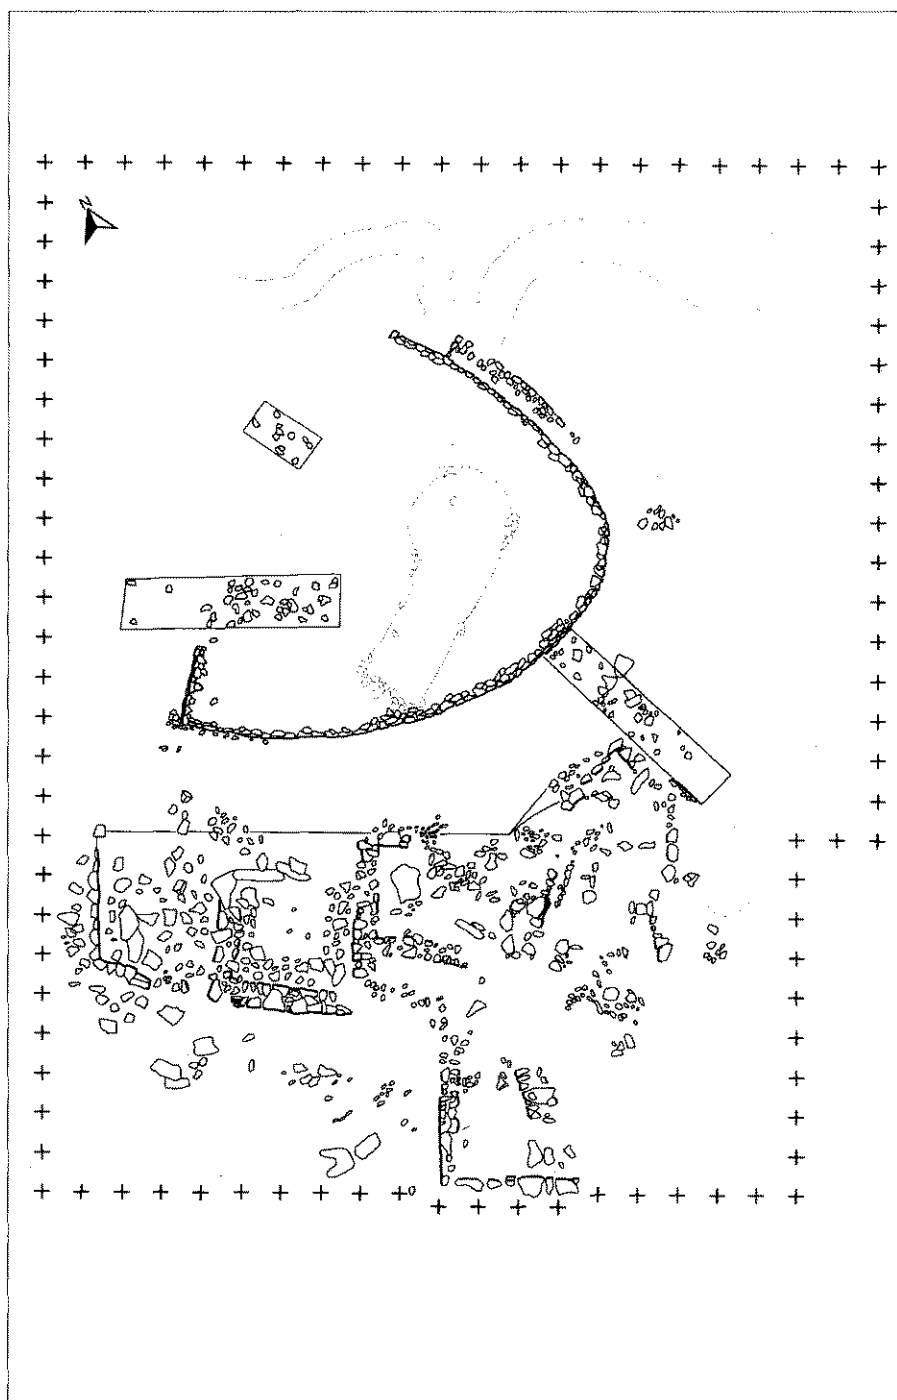
Fig. 1. Planta general del jaciment de Mosselló

Es va decidir començar la neteja per l'extrem sud-est del jaciment, on s'endevinaven estructures arquitectòniques d'hàbitat enderrocades. Eliminada la vegetació de l'exterior i de l'interior d'aquestes estructures, s'identificaren un nombre no inferior a sis possibles hàbitats. Seguidament es va procedir a retirar la terra solta de l'interior, deixant les pedres, delimitant i diferenciant aquelles que formaven part dels murs, d'aquelles que conformaven l'enderroc. Considerant la feblesa dels murs, s'optà per no enretirar l'enderroc, a fi de preservar-los de l'erosió, i evitar el seu ensorrament definitiu. L'excavació arqueològica de l'interior de les cinc estructures d'hàbitat implicaria la immediata consolidació d'aquestes estructures arquitectòniques, i aquesta circumstància no es contemplava entre els objectius de la present intervenció arqueològica (fig. 1).

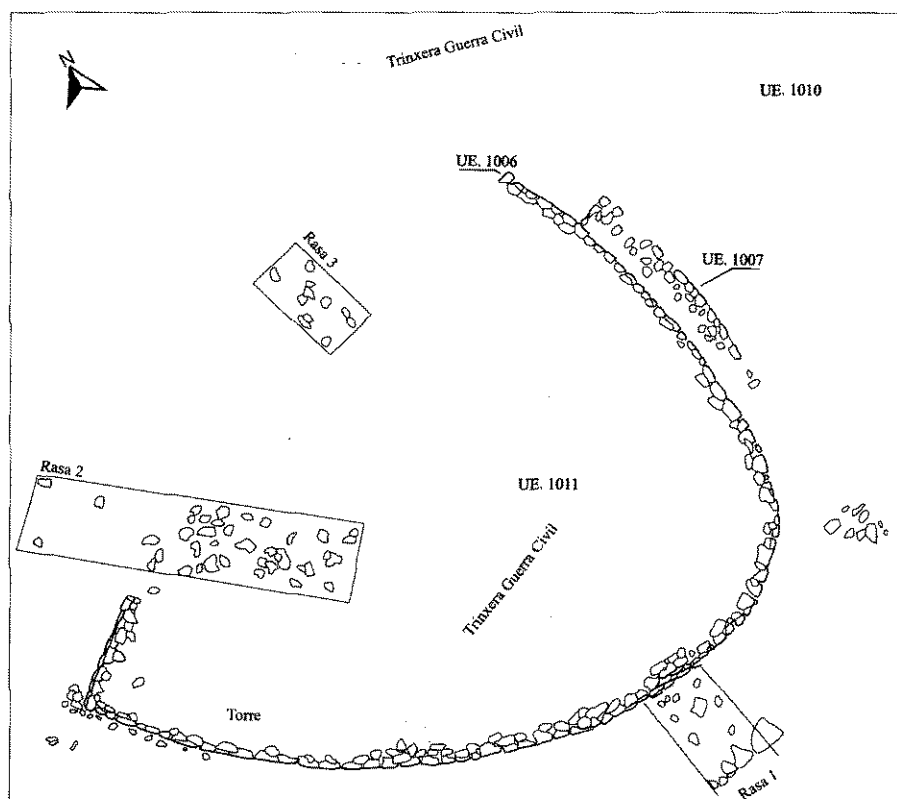
Fig. 2. Planta de la torre

tipus d'estructura arquitectònica. Per delimitar el perímetre exterior de la torre es va procedir a resseguir i deixar al descobert les dues filades superiors conservades d'aquesta estructura. Allí on es perdia la filada de pedra, es va procedir a deixar al descobert tantes filades com fossin necessàries. I si això encara no era suficient s'obriren rases, començant des de la rasa 1, en direcció nord, voltant la torre fins arribar a la rasa 3 (fig. 2).

**UE 1006:** Mur perimetral de la torre. Començant des de la rasa 1 en direcció nord s'observa que la paret, en el sector est, descriu una lleugera corba descendent. Aquesta paret descendent dibuixa una línia més o menys recta en el sector nord, fins arribar a l'angle del xamfrà nord-oest, on la paret resta tallada. Al resseguir les filades inferiors d'aquesta torre, en el sector nord, es documenta un mur paral·lel (UE 1007) adossat a la torre. Des de la rasa 1, en sentit sud, la paret descriu també una corba descendent; només s'han deixat visibles dues filades, fins arribar al marcat angle sud-oest, d'uns 90º, on la paret prossegueix en direcció nord. A 2 m de l'angle la filada de pedres s'interromp.

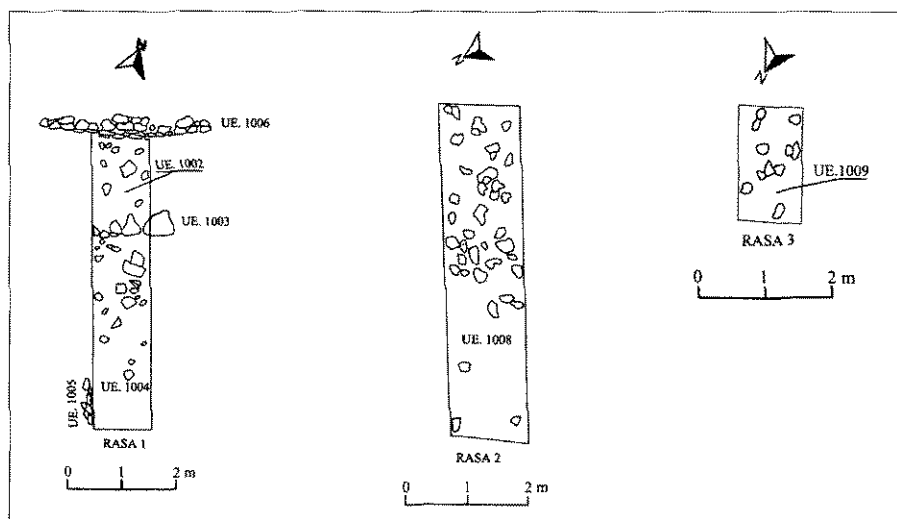
Fig. 3. Unitats estratigràfiques de les rases

Un dels objectius de la intervenció arqueològica era delimitar l'entitat i l'extensió de les principals estructures arquitectòniques. Per aquesta raó, es va dissenyar un sistema de rases perpendiculars d'1 m d'ample i longitud i profunditat variable per intentar delimitar el perímetre exterior i el tipus de parament de la principal estructura arquitectònica del conjunt arqueològic objecte de la present intervenció (fig. 3).

**Rasa 1:** Per delimitar la forma, composició exterior i tipus de parament de la torre, s'obrí una rasa perpendicular (d'oest a est) d'1 m d'ample des de la paret visible del sector est de la torre fins a la trinxera de la Guerra Civil.

**Rasa 2:** A 2 m de l'angle sud-oest de la torre, en direcció nord, el mur perimetral s'interromp. El gruix i la potència del possible enderroc en aquest punt aconsellà obrir una rasa transversal d'1 m d'ample i 3 m de llarg en sentit est-oest de la torre. No es localitzà el mur perimetral de la torre.

**Rasa 3:** A 3 m en direcció nord de la rasa 2, s'obrí la rasa 3 per intentar localitzar el mur perimetral de la torre, interromput tant en l'angle sud-oest com en la paret del sector oest.

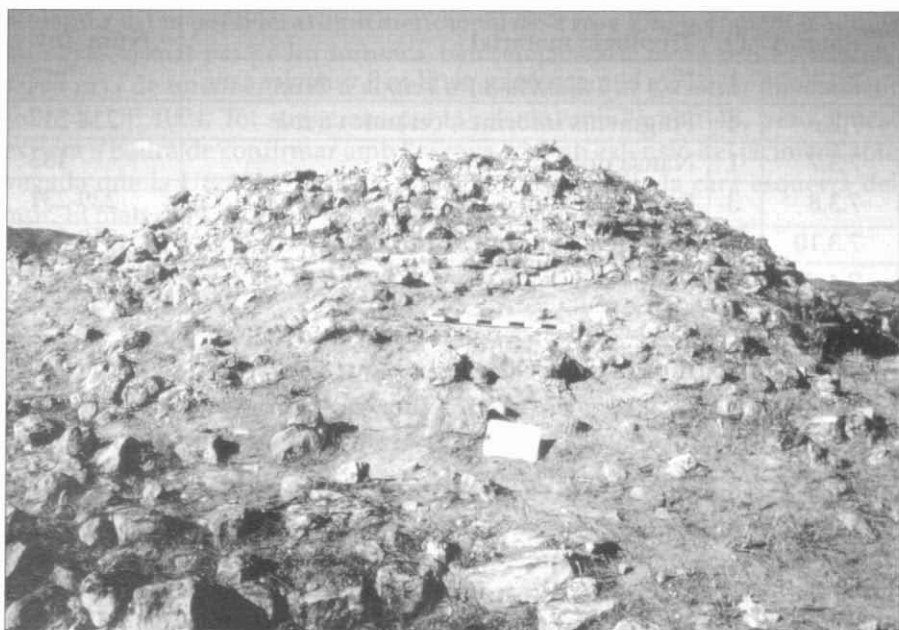
*Torre:* Estructura defensiva de pedra petita ben carejada amb filades regulars, localitzada a la part més alta del jaciment (fig. 4). En l'actual campanya no s'ha pogut perfilar la totalitat del perímetre de la torre. De la paret de la cara oest, que tindria uns 10 m de llarg i seria més o menys recta, només se'n conserven 2,5 m, a l'angle SW (fig. 5). La resta del perímetre descriu una forma el·lipsoïdal. La distància estimada entre la cara W i el punt més distant d'aquesta el·lipse seria de 8 m (UE 1006).

*Fig. 4. La torre del Mosselló (sector est)*

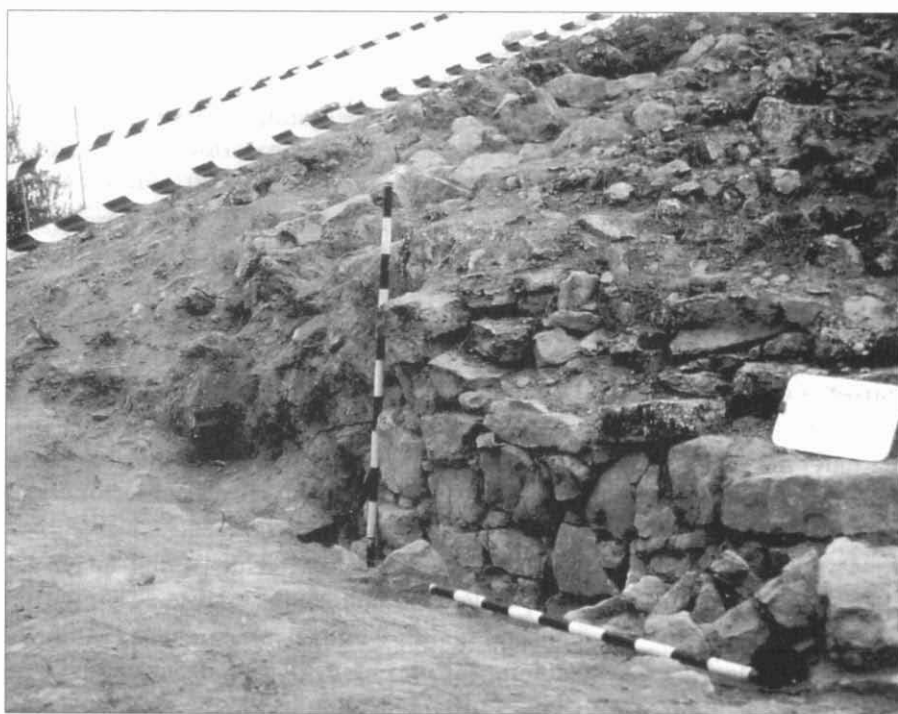
*Fig. 5. Mur oest de la torre*

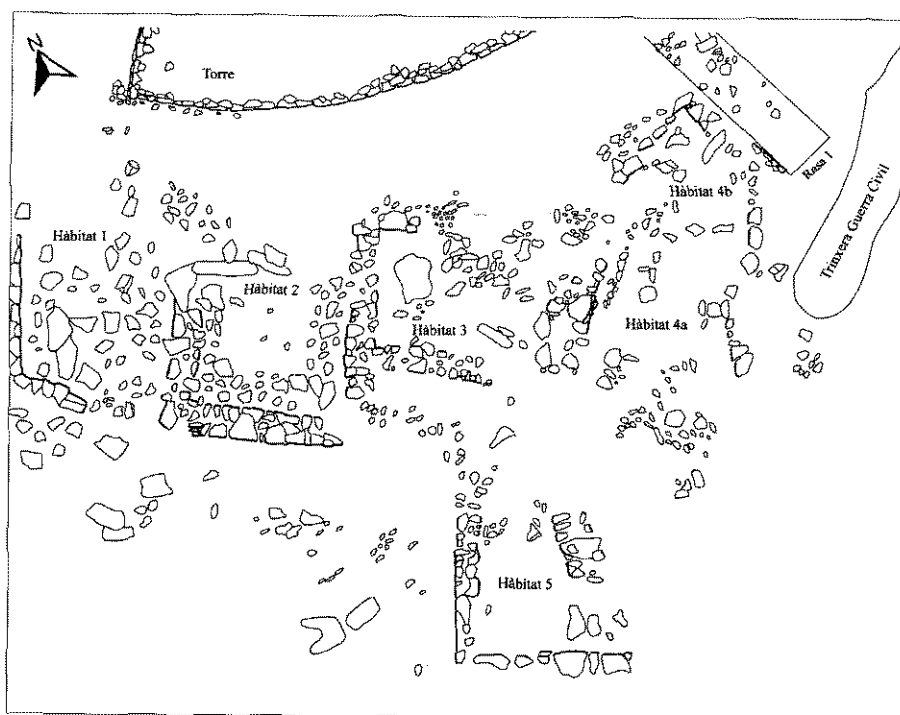
Fig. 6. Planta del sector d'hàbitats

*Àmbit 1:* Estructura quadrada de 2,5 m de costat. L'entrada podria realitzar-se per una obertura en l'extrem SE de la paret exterior. Àmbit situat a l'extrem oest de la sèrie de cinc estructures adossades (fig. 6).

*Àmbit 2:* Estructura quadrangular de 3 m de llarg i 2,5 m d'ample. Les parets mitgera i exterior mesuren 50 cm d'ample. L'entrada podria realitzar-se per una obertura en l'extrem SE de la paret exterior.

*Àmbit 3:* Estructura quadrangular d'1,75 m de llarg i 2,7 m d'ample. Les parets mitgera i exterior mesuren 50 cm d'ample. L'entrada podria realitzar-se per una obertura en l'extrem SE de la paret exterior.

*Àmbit 4a:* Estructura probablement quadrangular d'uns 2 m de costat. La paret mitgera mesura 60 cm d'ample, mentre que la paret exterior encara no és visible —desconeixem si tancava la sèrie d'estructures pel sector NE, o si la disposició dels àmbits continuava vorejant la torre—.

*Àmbit 4b:* Estructura poc definida situada darrere de l'àmbit 4a. No sabem si es tracta d'un àmbit independent o d'una segona estança de l'àmbit 4a.

*Àmbit 5:* Estructura quadrangular de 2 m de llarg, per 2 m a l'interior i 1 m a l'entrada. No està clar el mur de tancament. El gruix de les parets és de 40 cm. Àmbit situat davant dels àmbits 3 i 4a, separats d'aquests per un espai de circulació de 2 m d'ample.

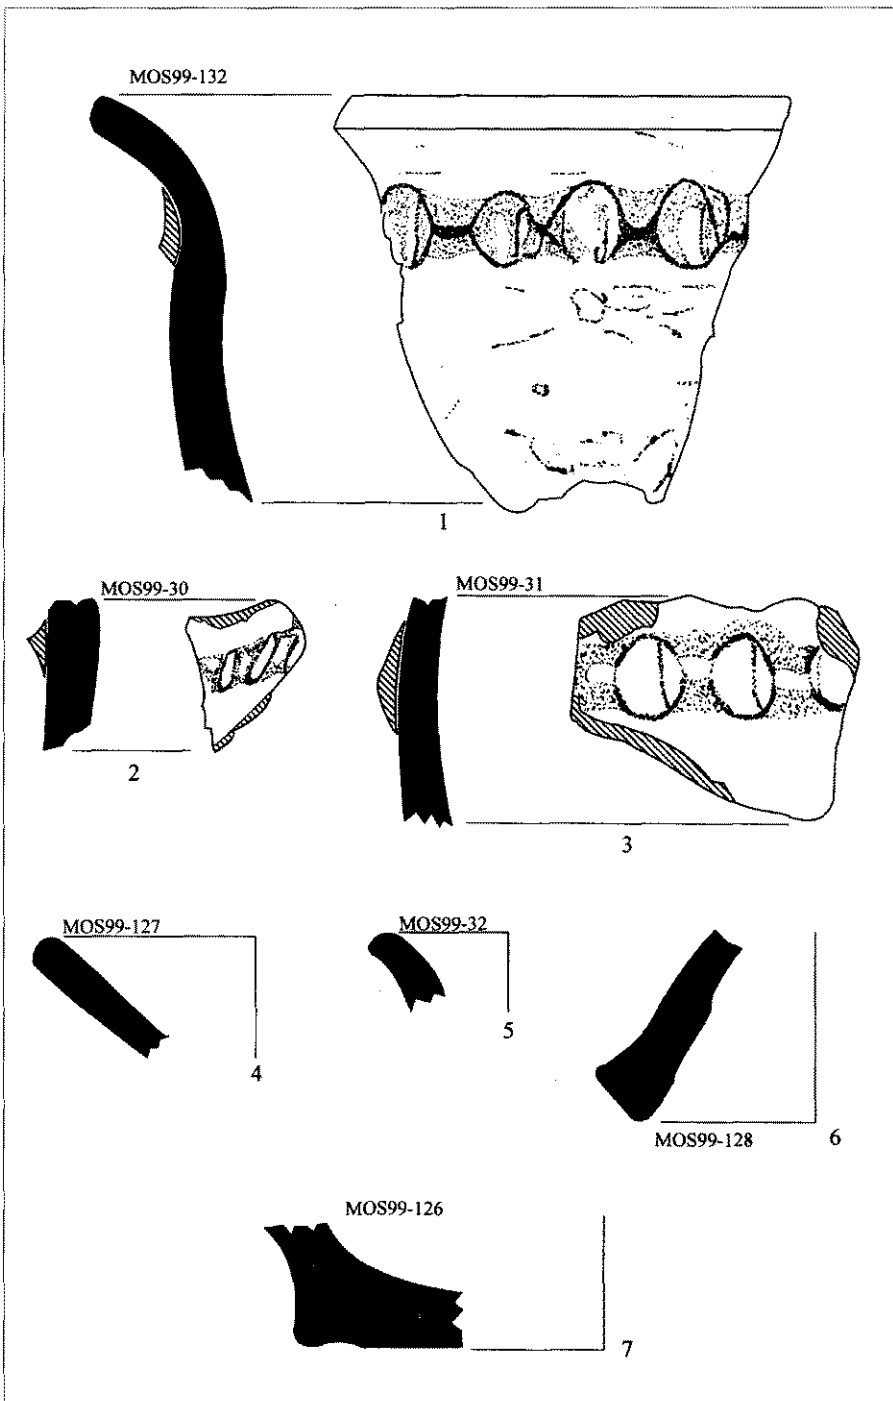
Figura 7. Fragment de ceràmica a mà

Corresponen a vasos de mida mitjana, de perfil en S i llavi bisellat o de vora plana i llavi arrodonit, i fons pla. Caracteritzats per una bona coccio i les argiles de tons que van del negrós al vermellós, amb abundant desgredant, de mida homogènia, amb predomini del quars sobre la mica. Els fragments decorats presenten cordons aplicats creant senzills motius digitats o incisions al coll i a l'arrencada superior de la panxa (fig. 7).

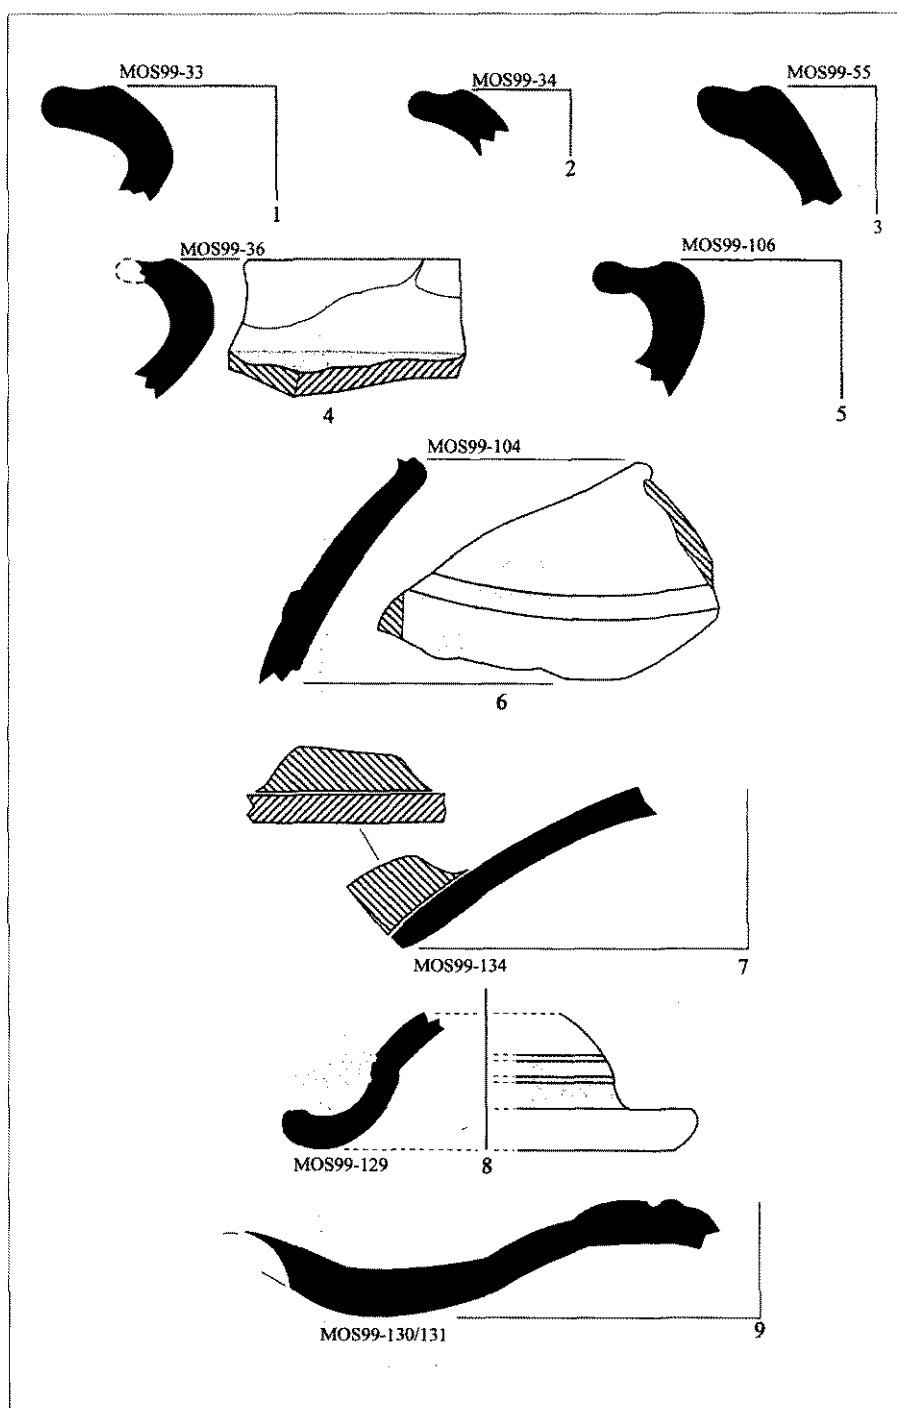
Fig. 8. Fragments de ceràmica de torn de tècnica ibèrica

Són les més abundants. Corresponen a vasos de mida mitjana i gran, aquests darrers utilitzats per emmagatzematge i transport (figures 8, 9 i 10). Caracteritzats per argiles poroses, més o menys depurades, de tons que van del taronja al beix-groguenc. Els fragments decorats presenten bandes pintades de diferent gruix de color vermellós, aconseguides mitjançant l'aplicació d'una dissolució d'òxid de ferro i després d'una cuïta entre els 900/1000 graus (Genera, 1982).
