# FUNDAMENTOS CONCEPTUALES Y DIDÁCTICOS

## LA PIEDRA NATURAL Y SU PRESENCIA EN EL PATRIMONIO HISTÓRICO

### *Natural Stone: Historical Heritage Presence*

Rafael Fort González (\*)

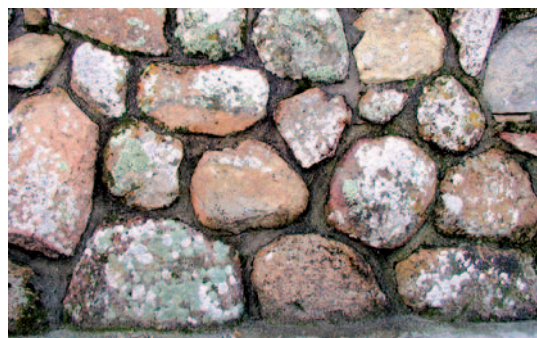
Fig. 3. Muro de mampostería de granito con colonización de líquenes.

– En función de su tamaño y dimensiones, los bloques obtenidos de la piedra de construcción se pueden denominar: sillares, sillarejos, mampuestos, losas, adoquines, etc. Los sillares son grandes bloques de piedra perfectamente labrados que adoptan forma de un paralelepípedo rectangular. El sillarejo es de peor labra y ajuste, con bloques más pequeños; sillar pequeño, labrado toscamente, de peor ajuste con las otras piezas y que no atraviesa todo el grosor del muro. Los mampuestos son piedras de pequeñas dimensiones, de forma más o menos irregular y nada o apenas desbastadas, que pueden ser fácilmente manejadas por un solo hombre; su peso y volumen coinciden con el peso y volumen de los sillarejos (Fig. 3).

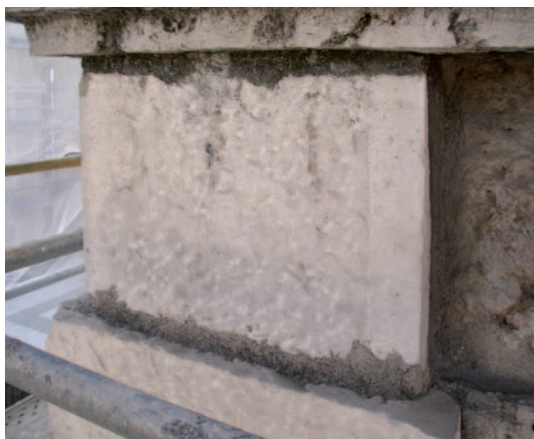
Fig. 4. Sillar de caliza con acabado de abujardado y apiconado (foto de E. Pérez Monserrat).

*Esculpido o picado.* Consiste en labrar la superficie de la pieza mediante impactos con herramientas específicas (cinceles, uñetas, bujardas, etc.) para darle texturas diferentes. Uno de los acabados más extendidos es el denominado abujardado que proporciona una superficie rugosa y homogénea, con pequeños cráteres uniformemente repartidos en la superficie del sillar que son generadas por la bujarda, y el apiconado, que produce muescas e incisiones alargadas que proporcionan un aspecto tosco a la superficie de la piedra. Estos acabados son los más utilizados en el patrimonio monumental (Fig. 4).

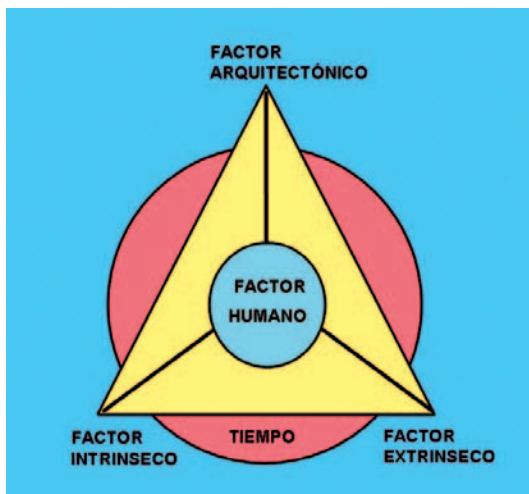
Fig. 7. Factores que inciden en el deterioro de la piedra natural del Patrimonio histórico.

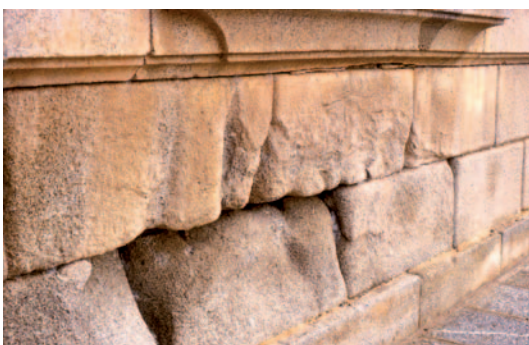
Fig. 8. Acanaladuras y pátina en granitos del Palacio de Ríofrío (Segovia).

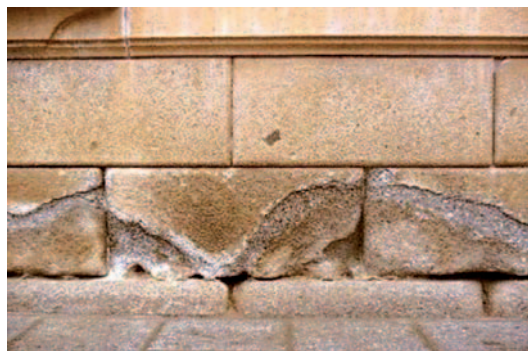
Fig. 9. Desplacado y subeflorescencias en sillares de granito.

tos de sales se localizan en el interior de la piedra, y no en su superficie, se denominan subeflorescencias (Fig. 9). Las costras tienen un grosor mayor, están ligeramente endurecidas y constituidas por sales y/o partículas (silicatos, carbonatos, metales, etc.) de procedencia diversa, como es la contaminación atmosférica que suele generar las denominadas costras negras. Estas costras negras se generan principalmente en materiales calcáreos, aunque también son frecuentes en edificios de granito debido a la disolución de los morteros de cal de la juntas de los sillares o de los minerales cálcicos (plagioclasas) (Fig. 10).

Las rupturas paralelas a la superficie de la piedra dan lugar a los desplazados (Fig. 9). Los desplazamientos son fracturas que se producen de forma paralela a la superficie, dando lugar a la formación de placas de grosor variable, próximas al centímetro. No suelen tener relación con la estructura de la piedra y se generan por causas diversas como son: cristalización de sales en zonas de fuerte desecación, zonas aireadas o expuestas a la radiación solar, actividad biológica, cambios hídricos, etc. Si estas placas tienen un grosor más pequeño (milímetros) se generan las descamaciones e, incluso, si es más pequeño, se denomina microdescamación.

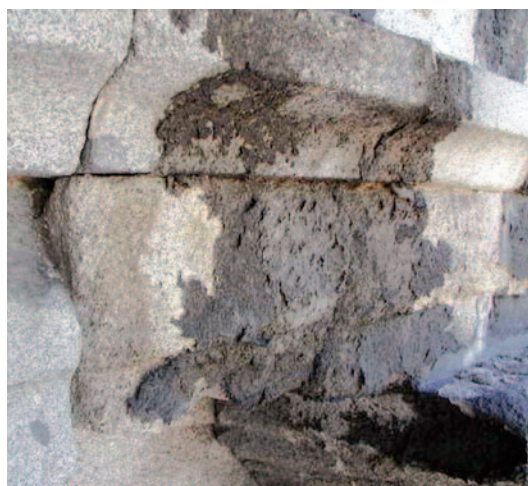
Fig. 10. Costra negra en granito del Palacio Real de Madrid.

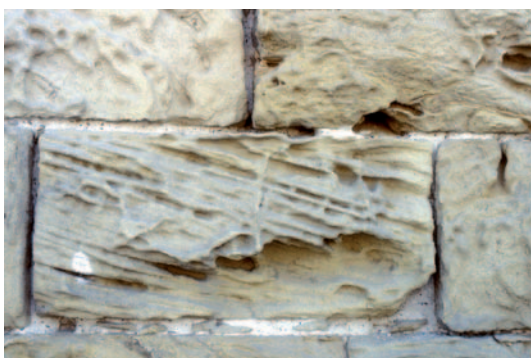
Fig. 11. Estrías en sillares de caliza en Tortosa (Tarragona).

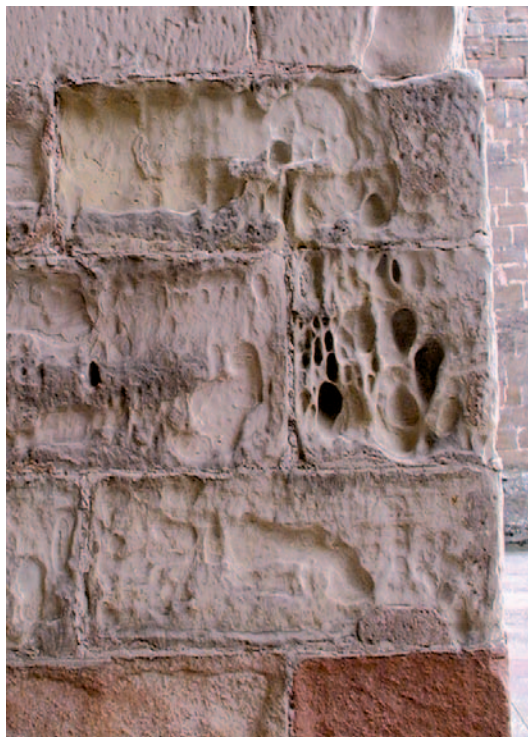
Fig. 12. Alveolización y arenización en sillares de la Catedral de Sigüenza (Guadalajara).

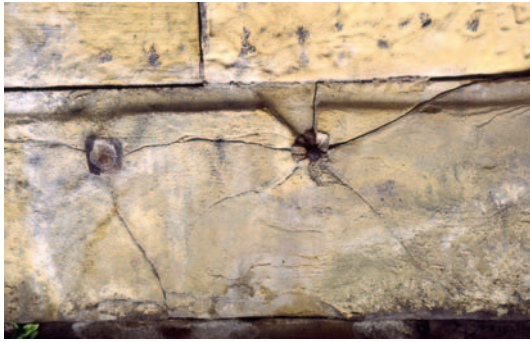
Fig. 13. Fisuras por incompatibilidad de materiales en sillar de San Sebastian (Bilbao).

características propias de la piedra como es la pizarrosidad, las diaclasas, la esquistosidad, los estilolitos, las vénulas, etc. Pueden diferenciarse varios tipos de rupturas según afecten a la estructura propia de la roca. Las rupturas paralelas a la superficie del sillar o pieza de labra, se denominan desplazado, descamación, etc.; si se disponen sin orientación definida, o perpendiculares a la superficie de la piedra, se denominan fracturas. El origen de estas rupturas es variado pero siempre implica unos esfuerzos mecánicos que pueden ser generados por: la carga diferencial, acciones de cristalización de sales, heladicidad, actividad biológica, hinchamiento de arcillas, oxidación de elementos metálicos, etc. (Fig. 13).

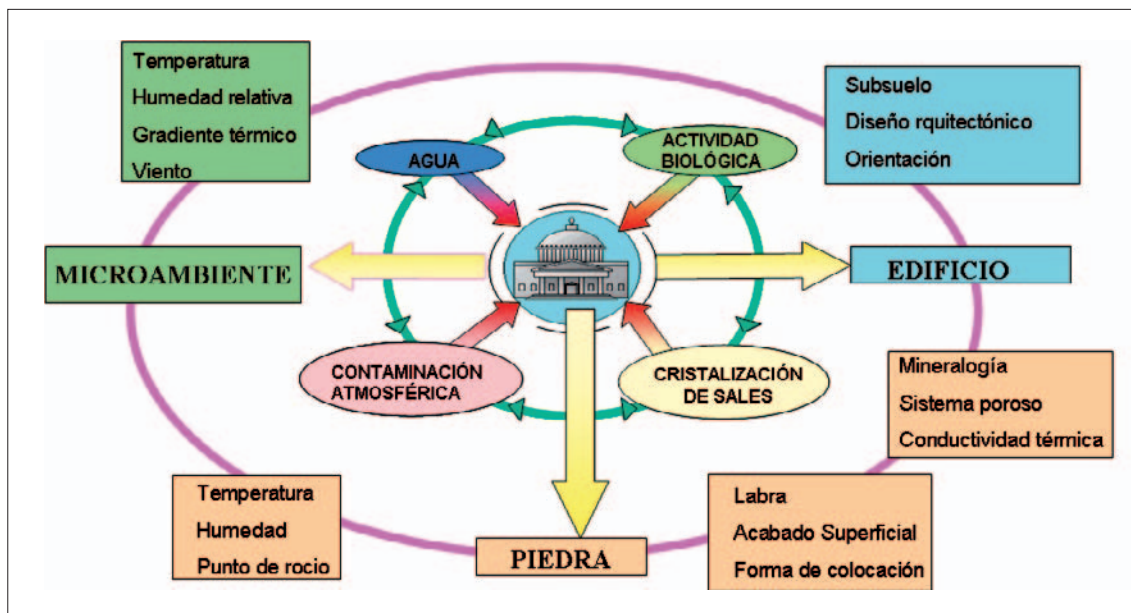
Fig. 14. Agentes de deterioro y sus relaciones con las condiciones medioambientales.

– Entre los factores que tienden a degradar los materiales de construcción del patrimonio hay que destacar los diferentes agentes de deterioro. En la Figura 14 se muestra que el patrimonio está afectado, principalmente, por cuatro agentes de deterioro que son el agua, la acción biológica, la cristalización de sales y la contaminación atmosférica; los más perniciosos para la conservación de la piedra de los monumentos.
