DOSSIER ELS MONESTIRS DE L'ALT EMPORDÀ

Resultats arqueològics de les primeres intervencions a la canònica de Santa Maria del Roure, Pont de Molins

Per Dolors Codina Reina^(*)

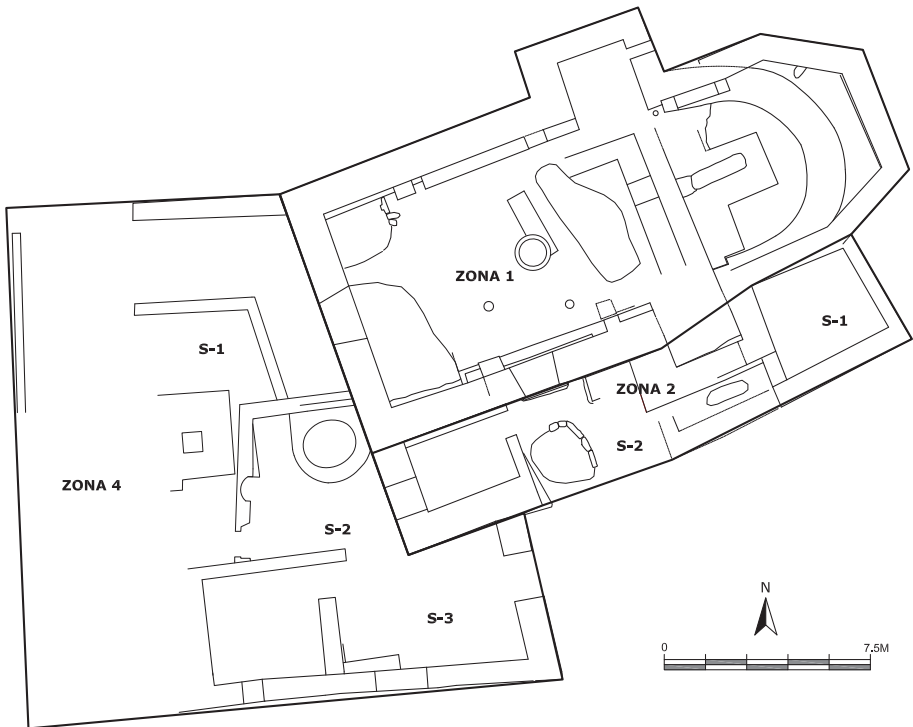
Figura 2. Planta general del conjunt amb les zones on s'ha intervingut.

El projecte inicial de la primera campanya preveia dos aspectes bàsics, per una banda l'excavació total de l'interior de l'església –zona 1– i per altra banda la retirada de la runa amb màquina retroexcavadora de les zones 2 i 4 (Codina, 2011). En l'excavació del 2011 es va procedir a l'excavació de la zona 2 i de la zona 4 (Fig. 2).

Es tracta d'una zona ubicada a tocar de la paret sud de l'església. Vam dividir l'espai en dos sectors –1 i 2– (Fig. 2).

Pel que fa a la zona 4, la retirada de la runa va posar de manifest la complexitat estructural i d'estances de l'interior de les dependències del monestir. En efecte, vam poder diferenciar 3 sectors: 1, 2 i 3 que es comunicaven entre si (Fig. 2 i Fig. 9). El sector 1 va proporcionar les restes d'una estructura

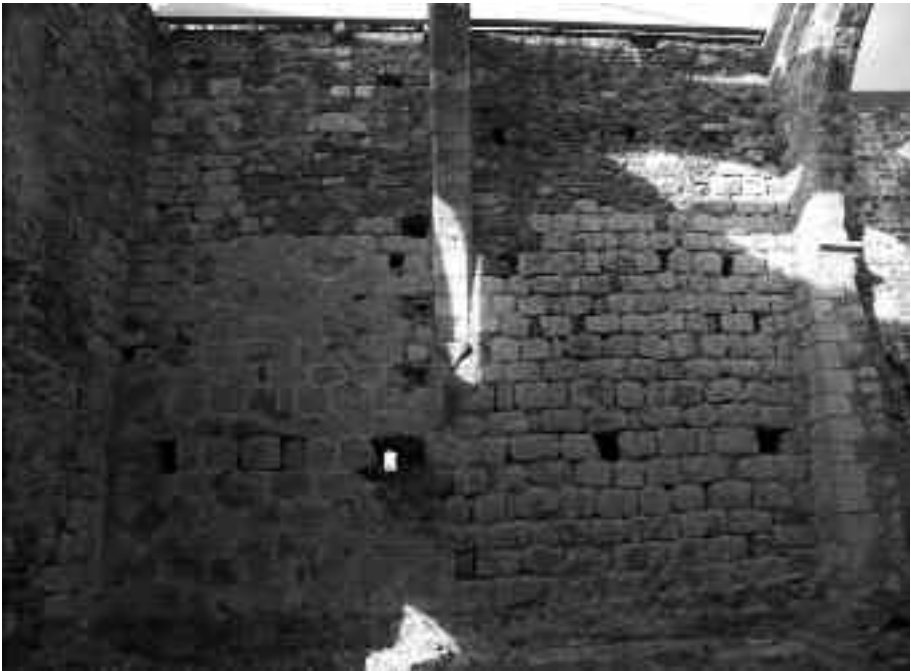
Figura 3. Interior de la paret nord, on podem veure com hi ha una refacció de la paret en el punt de contacte amb el nervi de la volta.

La façana nord presenta, a nivell de la nau, dos tipus de parament, un inferior que ocupa gairebé la totalitat del pany de paret i que està compost per carreus ben escairats, i un superior, molt més escadusser i format amb pedres sense desbastar (Fig. 3). Remarquem la presència, en aquesta paret, d'una pilastra que es recolza contra el parament de carreus i que és la base de l'arrencament del nervi de la volta. A l'oest d'aquesta pilastra, hi ha l'arrencament d'un altre nervi, que s'encasta directament dins de la paret.

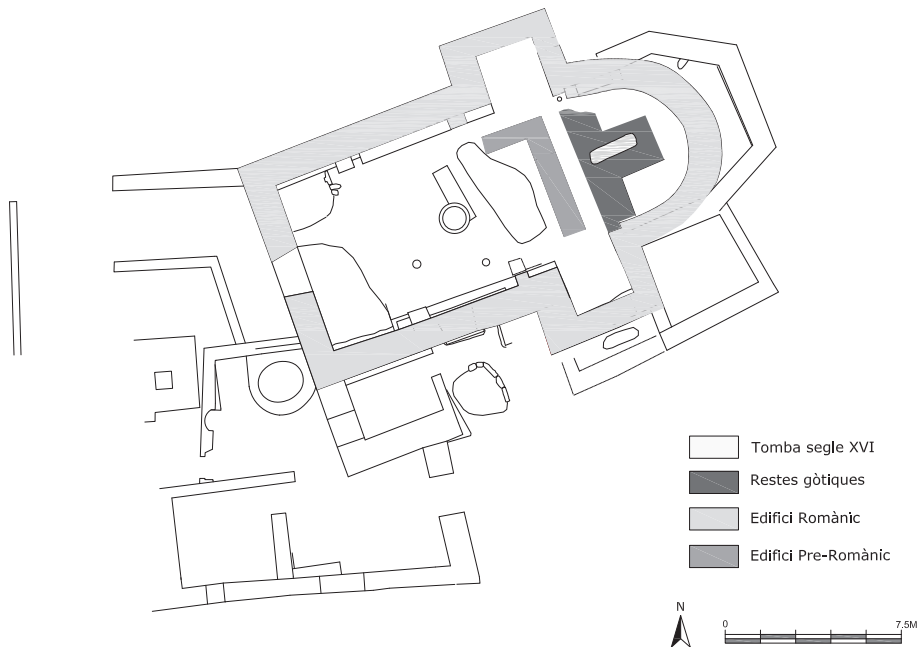
Figura 4. Planta de l'església, on veiem les diferents fases cronològiques.

La intervenció realitzada en l'espai de l'absis actual ens ha proporcionat vestigis adscrits a diferents moments cronològics. Vam poder documentar l'absis de l'església romànica, representat per un mur de dimensions considerables (1.25 m d'ample), que presentava una conservació diferent entre la cara est i la cara oest. En efecte, la cara oest, encara visible avui dia, manté la filada exterior de carreus, arrasats tots ells a una mateixa cota; en canvi, a la cara est, el parament exterior havia desaparegut (Fig. 4 i Fig. 5).

No obstant això, volem fer esment a l'edificació que vam localitzar al centre de la nau i de la qual només se'n conserven els murs est i nord, aquests, molt arrasats, mantenen la darrera filada de pedres, molt ben lligades amb morter de calç (Fig. 4). Suposem que es tractaria d'un edifici rectangular, orientat est-oest, de dimensions no massa grans i que sembla que va ser arrasat en el moment de la construcció de l'església romànica. Malauradament no coneixem ni la seva funció ni la seva cronologia. Nosaltres proposem, a tall d'hipòtesi, que podria tractar-se d'una petita cel·la preromànica.

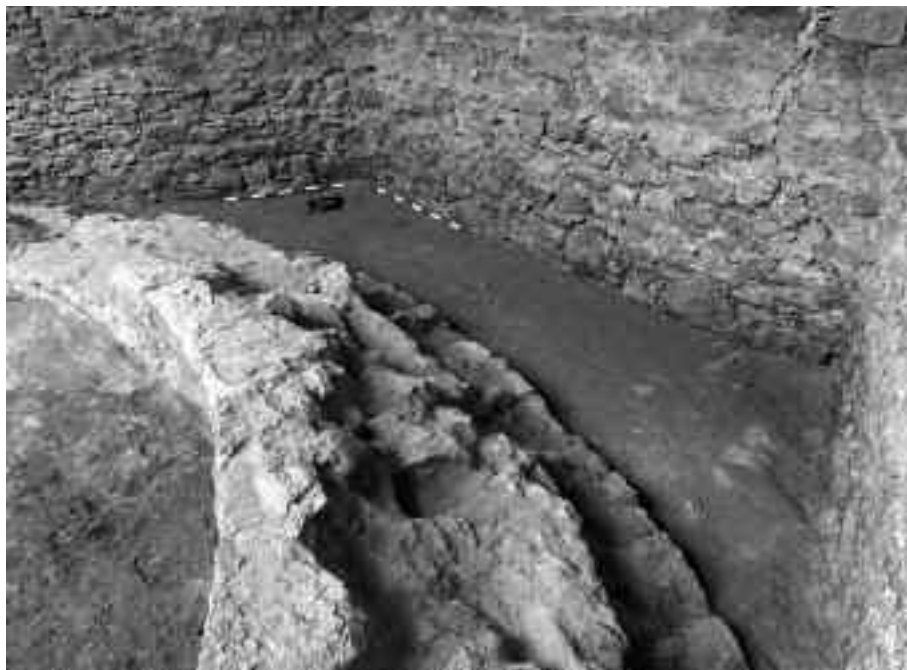
Figura 5. Detall de l'absis romànic.

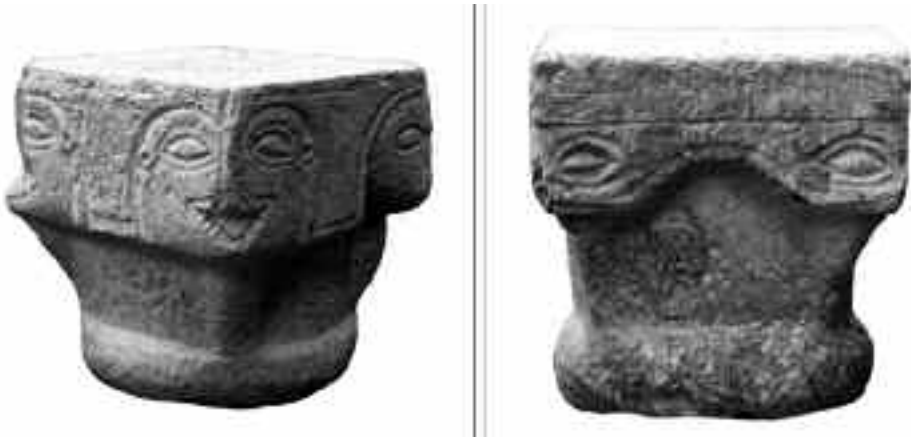
Figura 6. Detalls dels capitells figurats localitzats al sector 1 de la zona 2.

Es troba situat a la part més oriental de la zona. És una habitació de dimensions reduïdes, les parets de la qual estaven en molt mal estat de conservació. Coberta de runa, aquesta es va retirar amb màquina retroexcavadora; barrejats amb l'enderroc van aparèixer 2 capitells figurats (Fig. 6) i una moneda de coure de Felip V, emesa l'any 1719. Per sota de l'enderroc, va aparèixer un paviment de toves, que amortitzava el nivell de necròpolis.⁴ Malgrat no tenir una cronologia precisa, pensem que aquest paviment, i per tant aquesta estança, estaria vinculat amb la fase contemporània d'ocupació del conjunt, quan aquest es transforma en una masia.

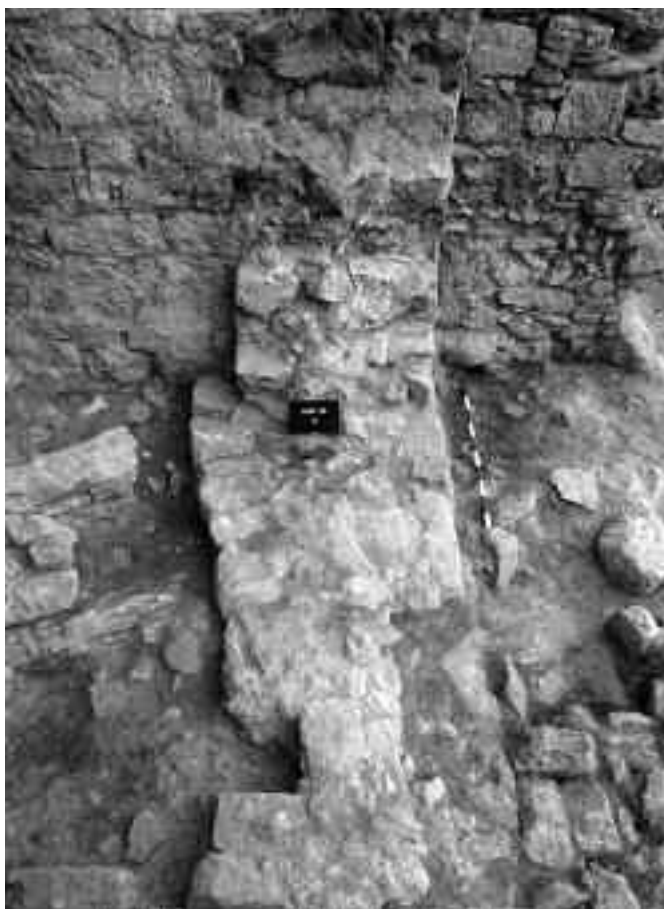
*Figura 7. Detall
del mur sud
del transsepte
meridional.*

Es va poder confirmar l'existència de les restes del transsepte sud, del qual vam localitzar els laterals est i oest, i la base/banqueta del mur perimetral sud (Fig. 7). Aquest mur sud apareixia molt malmès a causa de

les modificacions posteriors efectuades a la zona. Sembla clara la utilització, en època moderna, d'aquest espai de l'antic transsepte com a habitació; el tapiat que tancava el pas amb l'església i l'arrencament de la volta que funcionava amb el tapiat ho avalen. Vinculada amb aquest transsepte vam documentar una única estructura funerària molt malmesa per les construccions posteriors. La tomba estava excavada en el subsòl i contenia les restes d'un individu adult, masculí, orientat est-oest (crani a l'oest), que estava dipositat en decúbit dorsal. L'individu presentava l'avantbraç dret flexionat amb la mà per sobre el pubis, els coxals apareixien lleugerament alçats, mantenint certa verticalitat, les connexions coxofemorals eren

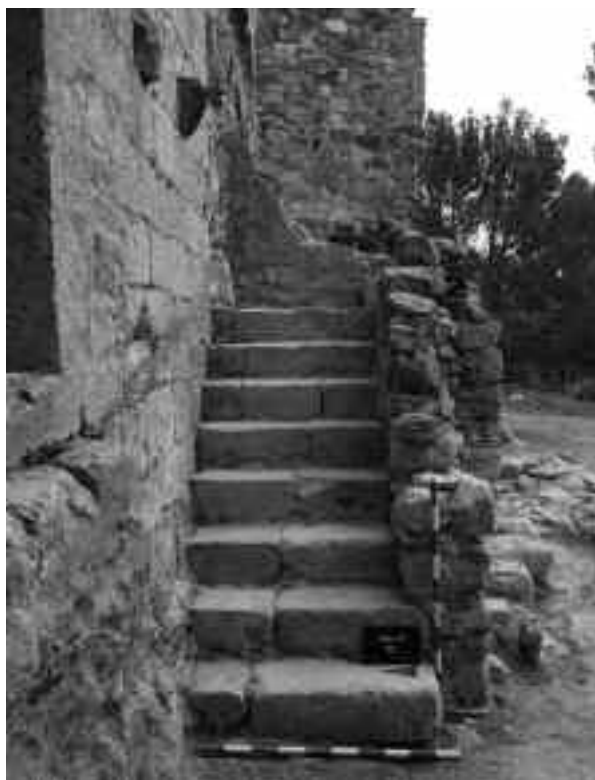
*Figura 8.
Detall de les escales
que portaven al segon pis.
Zona 2 - sector 2.*

La presència d'una escala (Fig. 8), que es recolzava contra la paret de l'església, ens confirma l'existència d'unes dependències que tindrien un mínim de dos pisos. No obstant això, si realitzem la lectura del parament de la façana sud de l'església, veiem que per sobre de l'arc de la porta d'entrada sud i per sobre del teuladet de la volta de l'antic transsepte hi ha un seguit d'enfonys d'embigat, practicats en part en el mateix mur que cega les finestres que s'obrien a la façana sud durant la fase anterior. Aquests enfonys es corresponen amb un tercer nivell de pis.

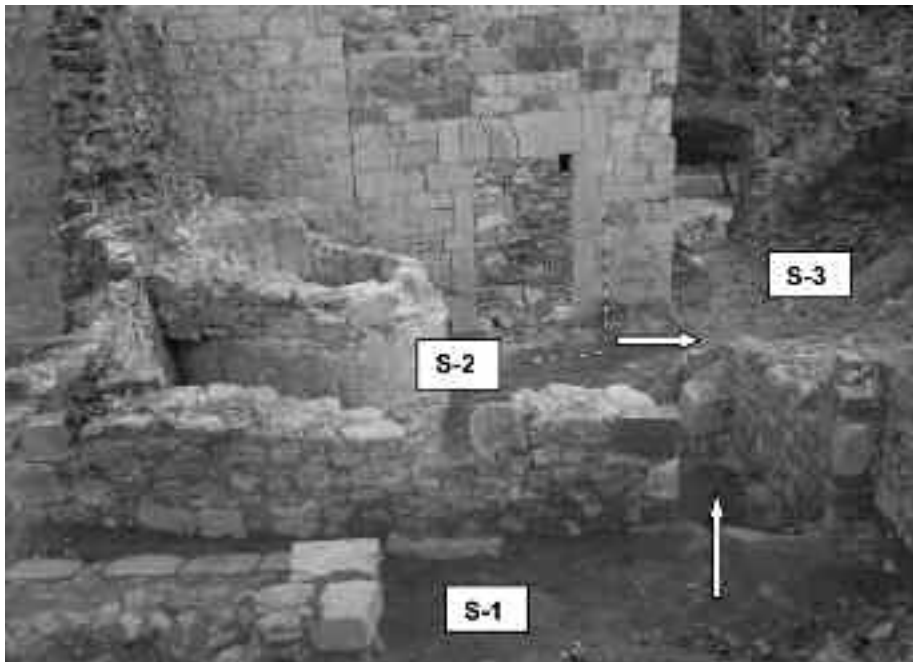
Figura 9. Detall de la zona 4, on veiem els sectors 1, 2 i 3.

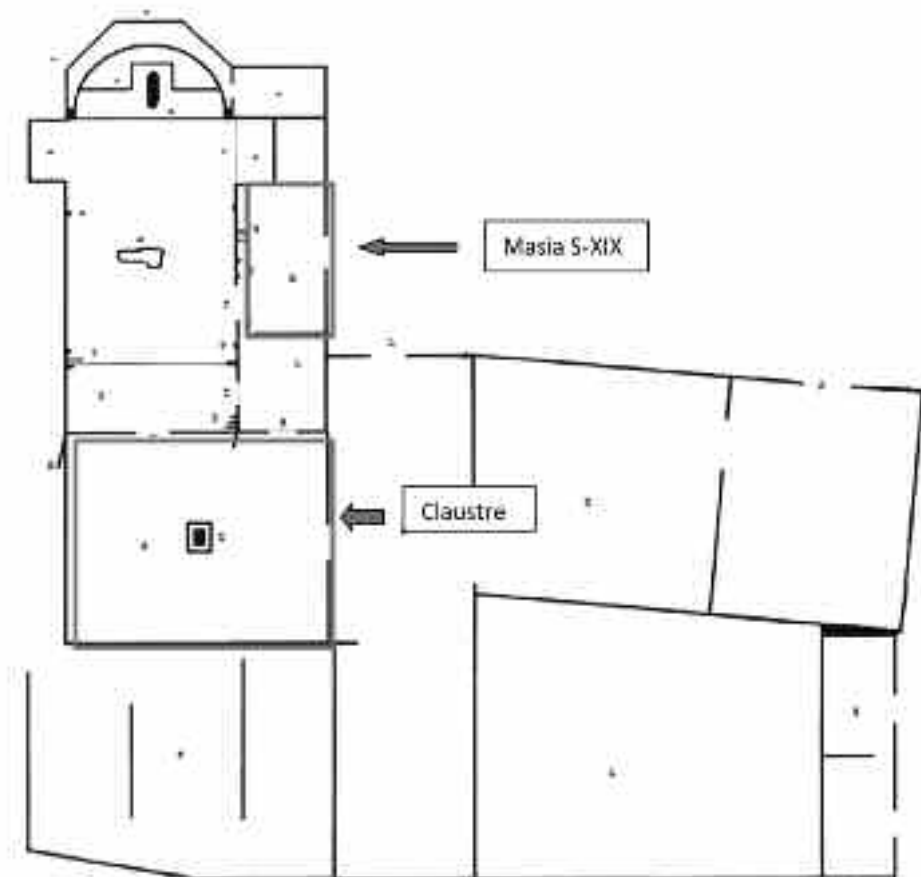
Figura 10. Detall del claustre i les dependències de la masia (Campo, 2010: 83).

rectangular que sembla estar vinculada amb una cisterna que ocuparia l'espai central d'aquest àmbit (F. Campo, 2010: 82-83), situa en aquest espai el claustre del conjunt (Fig.10). Des d'aquesta zona, s'accediria, passant per una petita porta, al sector 2, a on es troba l'entrada est de la cisterna i el pou. Des d'aquest espai, s'accediria a l'interior del campanar i al sector 3, que ocupa la part més meridional de la zona 4, i a partir del qual se surt de l'interior de les dependències per anar a parar a l'exterior del recinte eclesiàstic.
