LA TRANSFORMACIÓ DEL CONJUNT DE LA MURALLA ROMANA D'EMPÚRIES EN PEDRERA. OBSERVACIONS SOBRE ELS SISTEMES EMPRATS EN L'EXPLOTACIÓ DEL LLENÇ MERIDIONAL I ASSAIG DE CRONOLOGIA

ENRIC SANMARTÍ-GREGO

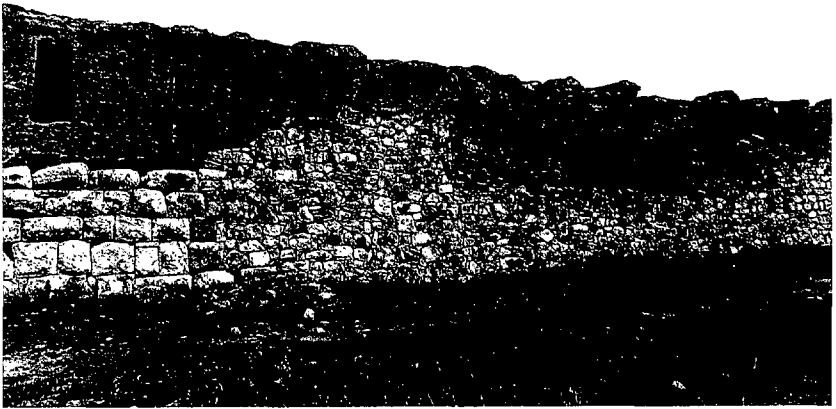
Fig. 2. Sector de la muralla desproveït dels carreus originals que conformaven el seu basament, els quals han estat substituïts per un modern parament destinat a evitar l'esfondrament de les restes esberlades de l'*opus caementicium* superior. Noteu, a l'esquerra, per sobre del parament original, la porta que donava accés a un aixopluc de vinyataire.

llenç, que foren obertes en l'estructura de formigó per damunt del sòcol petri, demostra quin era el nivell de circulació extramurs quan les esmentades portes foren perforades (fig. 2). Semblantment, aquesta gran acumulació de sorra fou la que serví per preservar millor les parets septentrionals de l'amfiteatre situat extramurs de la ciutat, les quals arriben a atènyer una alçada que oscil·la entre els 1,20 i els 1,60 m, enfront de les meridionals, menys amagades per la sorra i, per tant, avui pràcticament arrasades.

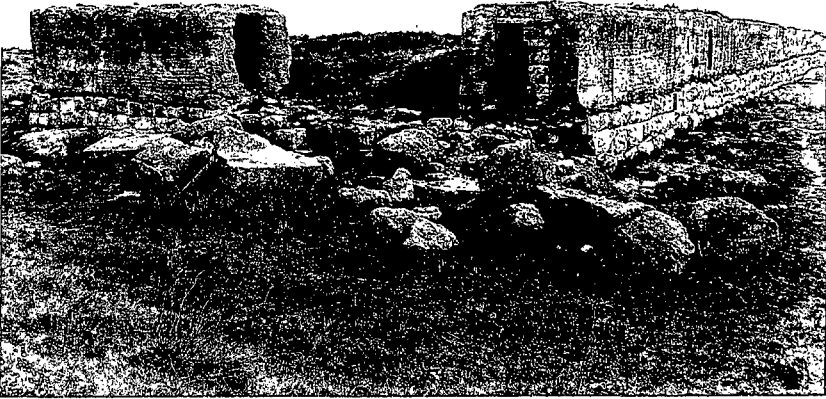
Fig. 3. Angle SW de la muralla amb els llenços transformats en aixoplucs de vinyataire. Noteu, a la dreta, oberta en el *caementicium*, una tercera porta, situada molt per sobre del nivell de circulació actual, que donava accés a un altre d'aquests refugis.

Això no obstant, una part del llenç defensiu situat a llevant de la porta d'entrada a la ciutat sí que, un moment o altre, va ser objecte d'espoliació, de tal manera que, durant els anys 40, amb posterioritat a l'excavació del monument, fou necessari procedir a la reposició d'una part del seu aparell inferior, car deslliurada la muralla de la sorra que l'amagava i protegia, existia un greu risc que s'arribés a produir l'esfondrament de la seva superestructura de formigó³ (fig. 2). Semblantment, els angles SE i SW de la muralla també van ser molt castigats pels recuperadors de pedra, de manera que el seu trencament va posar en evidència l'existència del seu compacte reble intern, fet d'una barreja de pedra, sovint les mateixes restes de talla del sòcol, i de terra, que es mantenia intocada des de l'antiguitat, la qual cosa va permetre, un cop extret l'esmentat reompliment, poder transformar aquesta línia de defensa en els aixoplucs de vinyataire suara esmentats. D'aquests darrers, avui encara se'n localitzen dos al sector de llevant, i tres més al de ponent, un d'ells creat aprofitant l'únic fragment que resta dempeus del llenç occidental (fig. 3).

qual es pretenia extreure retalls tan regulars com fos possible, és a dir, blocs paral·lelepèdics semblants a carreus de talla, els seus desmantelladors, a part d'aprofitar les restes esberlades de la superestructura brutalment esfondrada en descalçar les bases pètries dels angles SE i SW (fig. 3), van haver d'enginyar-se també el sistema de poder-la atacar aprofitant l'existència en la seva superfície dels indrets on la seva estructura era més vulnerable. De fet, del que es tractava era d'eliminar la coberta, per poder després actuar sobre les parets laterals, que era d'on podien sortir els millors blocs, ja que aquestes parets atenyen una alçada de 2,60 m i un gruix que, per terme mitjà, oscil·la entre els 70 i els 85 cm d'espessor. Per aconseguir-ho, el que es va fer fou atacar la superfície superior de la superestructura aprofitant l'existència de les zones deprimides deixades en negatiu a la massa endurida del formigó per les bigues superiors de l'estructura de fusta de l'antic encofrat. Aquests solcs, que fan entre 20 i 25 cm d'amplada, i que delimiten uns sectors rectangulars l'alçada dels quals és la de la muralla, és a dir 3 m, mentre que la seva amplada és molt variable, car oscil·la d'1,20 m a 1,80 m, van ser els indrets a partir dels quals, mitjançant la probable utilització d'escodes, hom va procedir a l'arrencament del cim de la superestructura murària. Les empremtes deixades pel procés d'extracció són encara avui molt aparents i permeten constatar, en negatiu, que cadascuna de les zones rectangulars va ser subdividida en sectors quadrats o rectangulars molt més petits, delimitats mitjançant l'excavació d'uns altres solcs que porten una direcció est-oest i també nord-sud (figs. 4 i 5). La desaparició d'una primera capa de la coberta, la superfície en negatiu de la qual és encara ben visible, que reduïa el seu gruix d'uns 50 cm a la meitat d'aquesta xifra, va permetre de finalitzar-ne l'extracció d'una manera molt més còmoda, de tal manera que aviat les parets laterals de la muralla quedaren orfes de la coberta i llestes per poder ser desmantellades mitjançant l'obtenció de blocs de formigó que foren retallats verticalment partint de la part superior vers l'inferior (fig. 6).

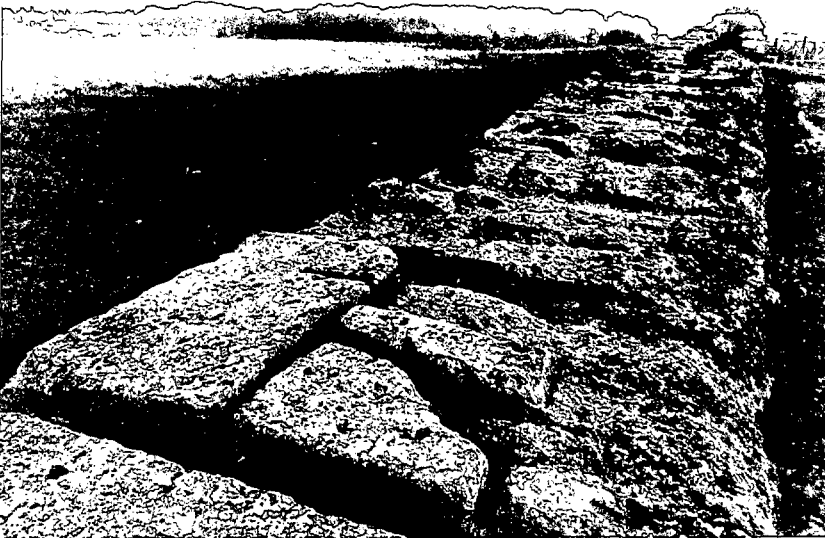
Fig. 4. Aspecte que ofereix, des de ponent, la part superior del tram oriental de la muralla, on es mostra la superfície de l'*opus caementicium* ja deslliurada de la seva primera capa. En primer terme, s'observa la preparació de la superfície prèvia a l'arrencament.

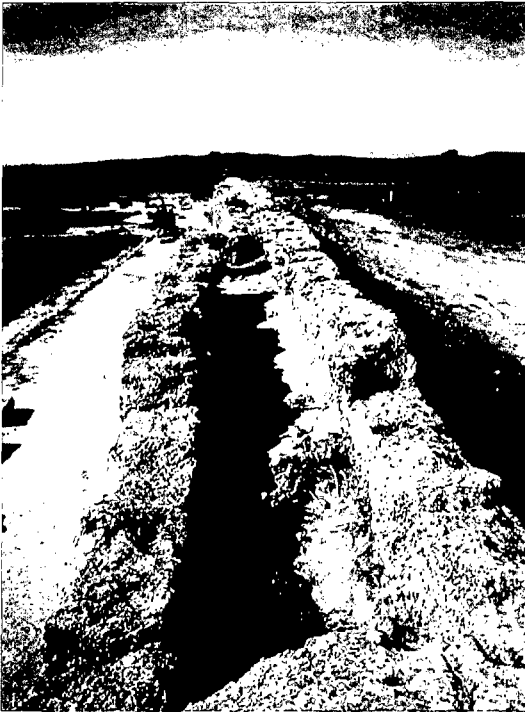
Fig. 6. La muralla meridional vista des de l'est, mancada de la seva part superior. Observeu com les parets laterals apareixen ja retallades.

Quant al fet de saber quins són els indrets on queden rastres de l'explotació de la coberta, es pot afirmar que n'hi ha dos. El primer correspon al darrer terç del llenç situat entre la porta d'entrada a la ciutat i l'angle SE de la muralla -on apareix, o bé totalment arrabassada (fig. 6), o bé encara *in situ* però ja mancada de la primera capa (fig. 4)-, mentre que el segon, en un estat d'explotació tot just embrionari, es troba també en aquest mateix llenç, però situat immediatament després de la porta en qüestió.

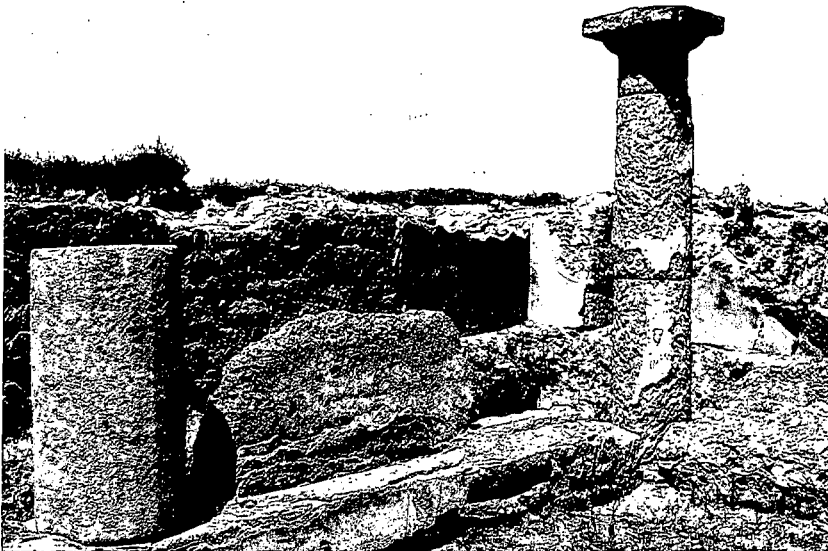
Fig. 8. Peristil de la Casa núm. 1, en el tancament del qual s'observa la reutilització d'un retall de l'*opus caementicium* procedent de la veïna muralla romana.

En segon lloc, també és lícit pensar que les magnífiques parets de pedra de talla que integren el sector més oriental de la Casa Romana núm. 1, com la que la separa de l'*hortus* veí, han de procedir d'una reutilització dels carreus que integraven la muralla situada a un metre de l'esmentada mansió, fet aquest que és confirmat per la mateixa textura i el mateix color gris fosc que mostren els pocs carreus calcaris basals que encara romanen *in situ* i els blocs tallats de mides més reduïdes obtinguts a partir d'ells, utilitzats per bastir els esmentats murs. Semblantment, també cal assenyalar que grans blocs rectangulars de formigó retallats de la superestructura murària es van fer servir, com si es tractés de moderns elements prefabricats, per a la confecció dels murs perimetrals del jardí intern del peristil de l'esmentada casa (fig. 8), i això coincidint amb

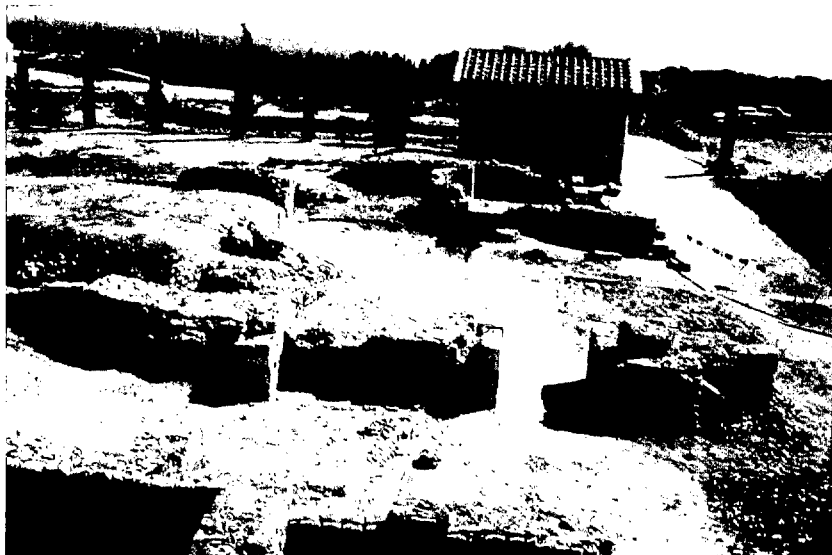
Fig. 9. Vista aèria des del SW de la zona sacra del fòrum, amb les estructures situades davant del temple republicà, bastides amb materials procedents de la muralla romana.

Finalment, salta a la vista que abundoses restes de carreus i de peces retallades de formigó van ser també utilitzades per a la construcció dels avançaments que prolonguen el podi del gran temple del fòrum i que creen un àmbit en forma de U dins del qual es trobava l'ara de sacrifici (fig. 9), així com en el mur que separa la plaça foral de l'àrea sacra.⁷ Aquesta remodelació del sector davant del gran temple del fòrum i, consegüentment, l'enderrocament de la muralla, s'ha volgut explicar com el resultat de les reformes que comportà la instal·lació dels veterans cesarians que Livi esmenta.⁸ Nogensmenys, la continuació de l'esmentat passatge és prou explícita per deduir-ne el fet que aital procés degué culminar durant el Principat d'August i segurament abans del canvi d'era.⁹ Tots aquests materials reaprofitats han de procedir del tram oriental de la muralla de la ciutat romana, l'únic dels quatre que, havent perdut la seva funció delimitadora i defensiva, fou desmantellat com a conseqüència de la unió física d'ambdós nuclis, el grec i el romà. La unió de la *polis* focea amb el *Municipium* romà -creat, aquest darrer, entre el 44 i el 33 aC, possiblement l'any 36¹⁰- fou la darrera fita d'un procés que conduí a la cristallització del *Municipium Emporiae*, la qual és versemblant que tingués lloc, si hom pren al peu de la lletra el text de Livi, durant la primera part del Principat d'August. Per tant, és plausible suposar que l'arrabassament del llenç levantí de la muralla romana només es pogué fer efectiu durant el curs del darrer terç

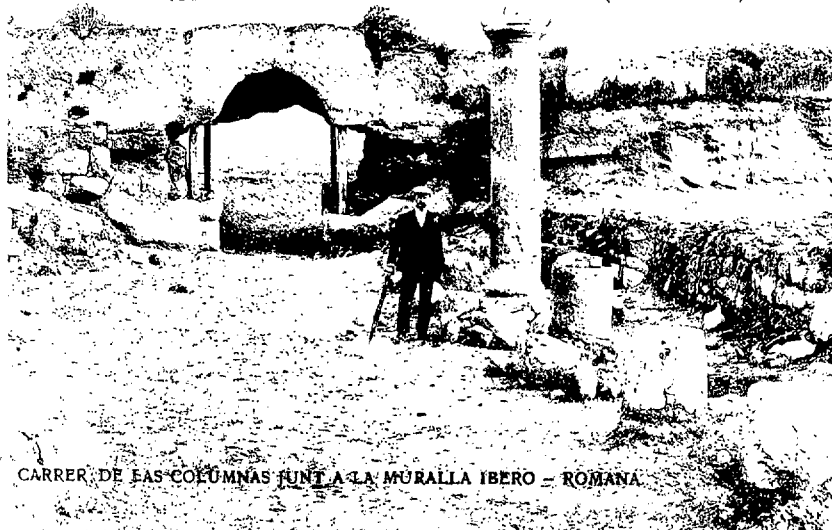
Fig. 10. Vista des del nord del tram meridional de la muralla, amb el dipòsit construït contra ella, i els seus retalls ubicats a un nivell una mica més baix. L'esmentat dipòsit apareix situat immediatament a la dreta de la columna que roman dempeus. (Clixé original de J. Esquirol).

mentat sorral, i, per tant, incita a creure en una explotació realitzada encara en l'antiguitat, quan l'accés meridional al nucli urbà continuava essent objecte d'un cert manteniment que el conservava net i practicable. En canvi, a l'interior de la ciutat, a ponent de la porta d'entrada, una antiga fotografia, obra de Josep Esquirol, mostra l'existència de blocs de formigó immersos horitzontalment en la sorra (fig. 10). Aquests elements, que reposen en un nivell situat una mica per sota d'on ho fa un dipòsit de vinyataire, destinat a recollir aigua de pluja, que fou construït contra la paret interna de la muralla, degueren ser arrencats i ubicats al lloc on es trobaven possiblement en el curs del segle XIX, potser després de la llei de desamortització de Mendizábal de l'any 1836, que motivà el pas dels béns del monestir servita de Santa Maria de Gràcia a mans de particulars, i abans del 1879, any de l'entrada de la fil·loxera al nostre país, en un període en què el conreu de la vinya assolí a l'Escala al seu punt àlgid.¹⁴ Alguna cosa semblant pot indicar el gran fragment d'*opus caementicium* que es veu en la fotografia publicada per Pella y Forgas, de la qual hem fet esment en la nota núm. 3.

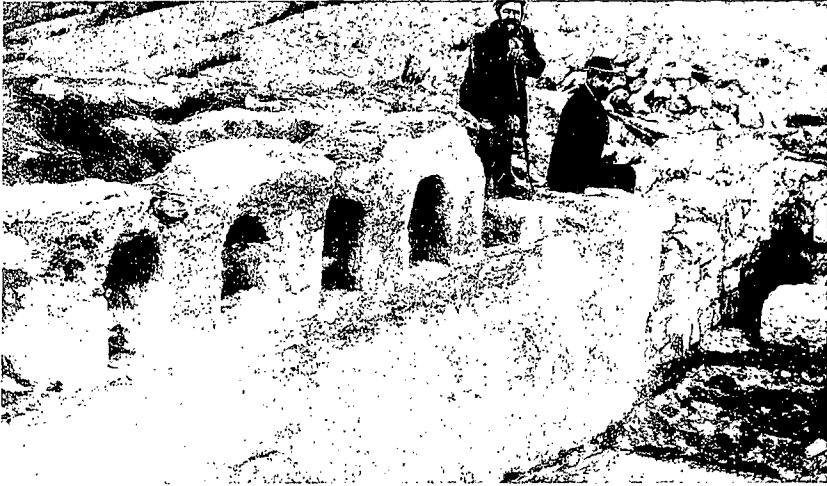
Fig. 11. Vista des del sud-oest, que mostra el mur d'*opus caementicium*, procedent de la muralla romana, transformat en el límit septentrional del *caldarium* de les termes que precediren la implantació de la *cella memoriae*. Observeu com, a l'extrem dret de la foto, es constata que la prolongació llevantina del mur fou feta d'obra. (Clixé original de J. Esquirol).

Amb posterioritat al lliurament del nostre treball als editors de les actes del congrés, ens ha estat encara possible de detectar, durant els darrers dies del mes de desembre de 1995, un nou indret, a l'àrea de la Neàpolis, on es comprova la reutilització de materials que varen formar part de la muralla romana. Es tracta de l'anomenada "Basílica Paleocristiana", en realitat una *cella memoriae*, bastida, com és sabut, aprofitant les restes d'un precedent edifici termal, al voltant de la qual es desenvolupà el cementiri que en època tardana ocupà bona part de l'antiga ciutat grega. En aquesta construcció, és possible apreciar que una part del seu mur septentrional, que fa 6,95 m d'amplada, 2,80 m d'alçada i 85 cm de gruix, és en realitat una placa de formigó procedent de la muralla romana en la qual foren fetes les set fornícules amb finalitats balneàries que la caracteritzen (figs 11 i 12). El fet que el mur en qüestió hagi estat fabricat a base d'una mescla de calç i de duna consolidada (eolinita) esmicolada; que encara conservi enganxats a la seva base restes dels petits blocs d'aquesta mateixa roca que conformaven la filada d'anivellament que a la muralla romana està situada entre el sòcol petri i el cos de formigó; que presenti a la part superior restes dels solcs deixats per l'estructura lígnia de l'encofrat; que el seu gruix atenyi 85 cm, i que, finalment, la seva part posterior mostri el mateix allisat que presenta la muralla en la seva cara nord, són proves irrefutables que indiquen que procedeix d'aquella construcció. Semblantment, també es poden observar restes d'*opus caementicium* del mateix origen formant part de la capçalera de l'església neapolitana, òbviament, reaprofitades molt més tard, bé directament a partir de les restes de la muralla, o, secundàriament,

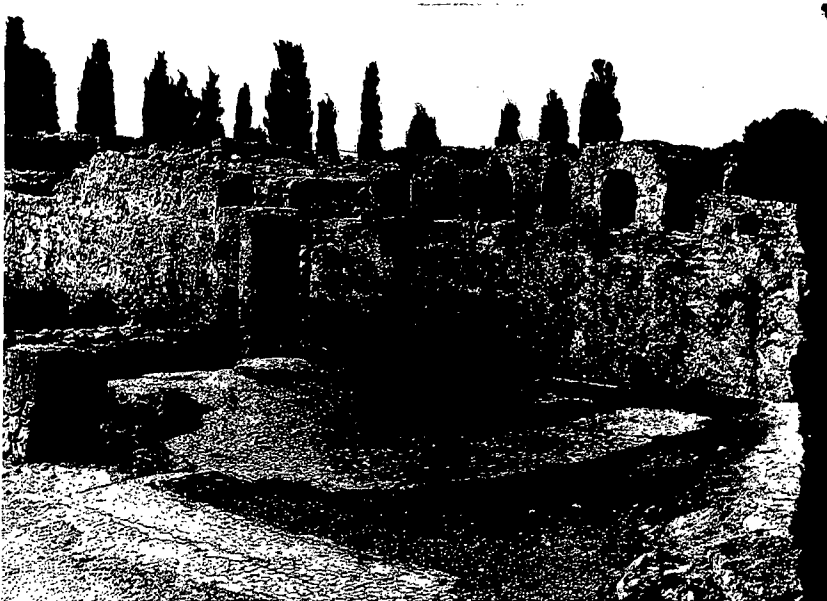
Fig. 12. Vista general des del sud de la nau de la *cella memoriae*, amb el mur d'*opus caementicium* obtingut d'un retall de la superestructura de la muralla romana.
