## SANT NICOLAU: RESULTATS D'UNA PROSPECCIÓ

Eulàlia Morral  
Cecília Llobet

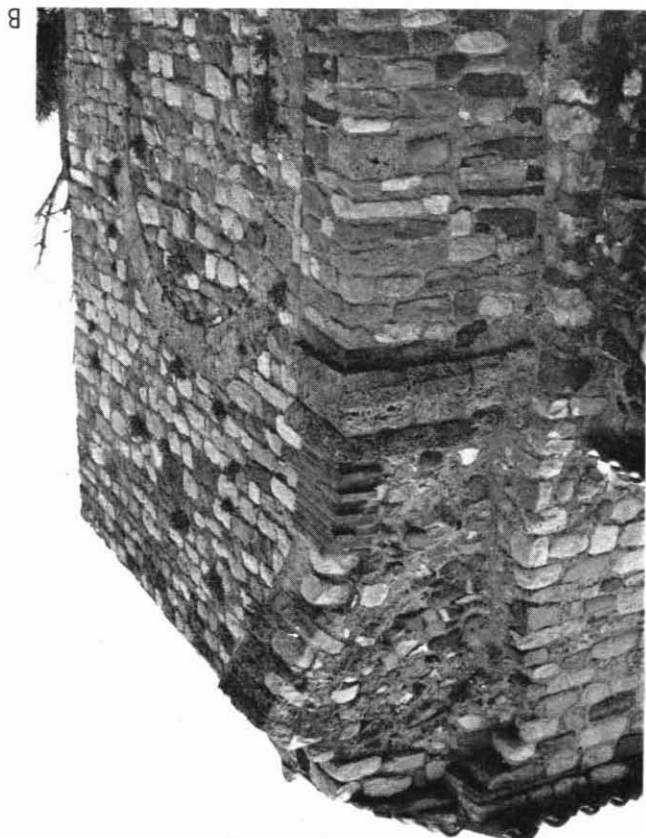
Figura 2. A: El conjunt de les capelles. La de la dreta és la més antiga. B: paret Nord de la nau romànica, amb l'arc cegada i l'arrencament de l'arc Nord-Sud.

L'actual capella de Sant Nicolau és un edifici molt modest (Fig. 2, A) de reduïdes dimensions (10 x 7,20 mts. aprox.) i la seva fàbrica mostra una sèrie de reconstruccions i alteracions que han modificat sens dubte el seu aspecte primitiu. A l'edifici actual li falta unitat, i presenta una planta molt singular, que fa pensar en dues èpoques diferents de construcció.

Aquest cos de l'edifici presenta en el seu exterior, i en especial en el mur nord, una sèrie de dubtes i problemes (Fig. 2, B). A la part superior d'aquest mur s'hi troba l'arrencament d'un arc —visiblement restaurat en època recent— que recolza sobre una imposta, feta amb pedra tosca. D'aquest mateix tipus de pedra són les dovelles d'una arcada, en l'actualitat tapiada, que es troba també en el mur nord (Fig. 3, A). Aquests dos elements han fet pensar, juntament amb la disposició transversal de la nau romànica, en la possible existència d'una altra construcció més gran, avui dia desapareguda, i a la que pertanyerien l'arc i la porta tapiada.

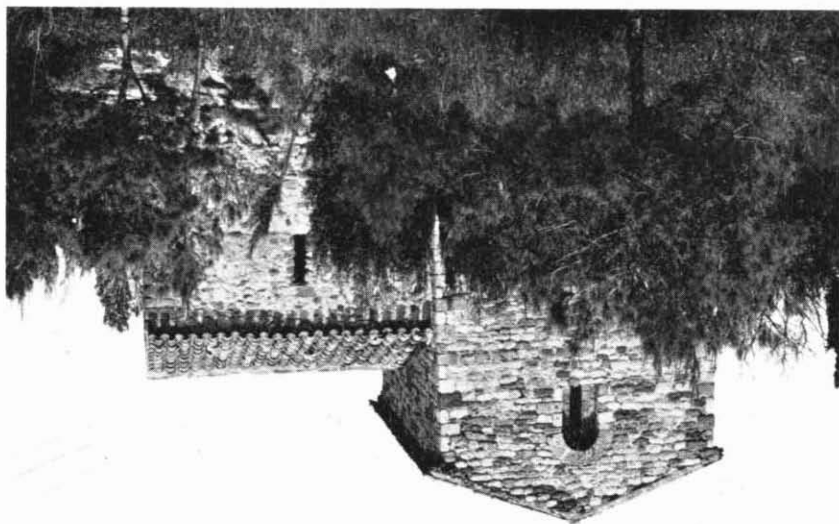
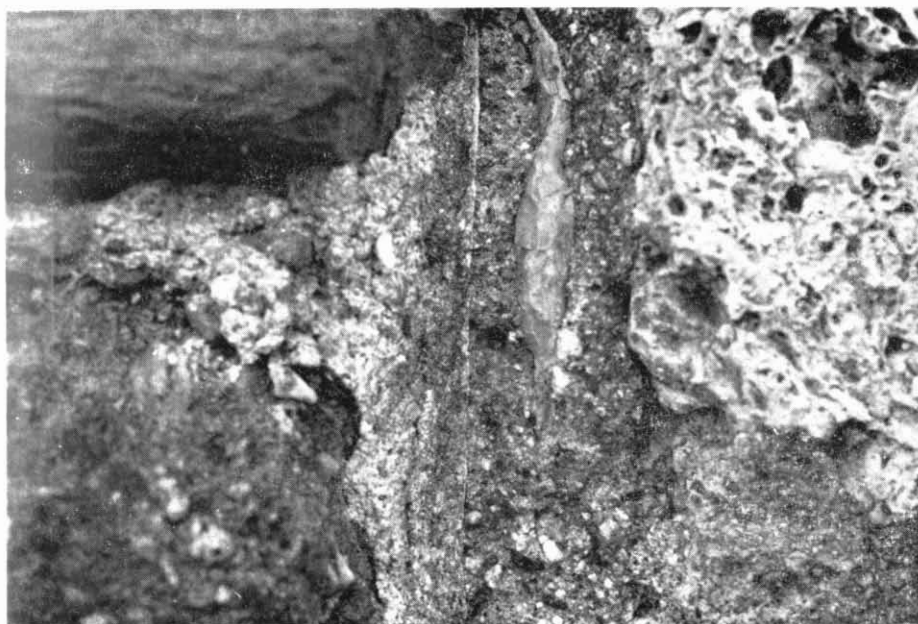
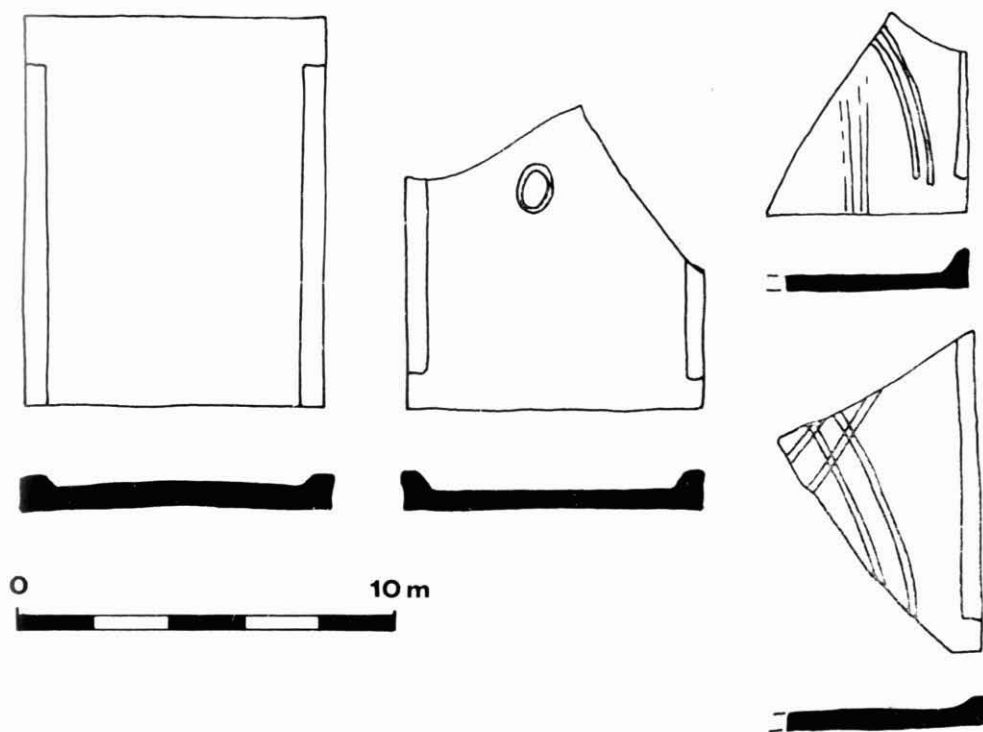
Figura 3. A: s'observa bé l'arrebossat de la jamba de l'arcada ara cega de la paret Nord. B: tipus de tègules de Sant Nicolau (sepultura 20 a).

**Tipus:** fossa rodejada per un muret de pedra i argamassa, de factura més cuidada que els de la banda Est, i de més gran tamany. A sobre es trobaren diverses tègules planes trencades, i imbrexs que devien haver servit de coberta plana i foren malmeses en el moment d'obrir la terra per a plantar la filera de xiprers que rodeja la capella, i que passava justament pel costat Nord de l'enterrament. En el seu interior, i sota les restes del difunt, té una base plana amb un senzill paviment de morters. Aquest tipus de sepultura podria situar-se dins la tradició antiga, potser a finals del segle IX o principis del X.

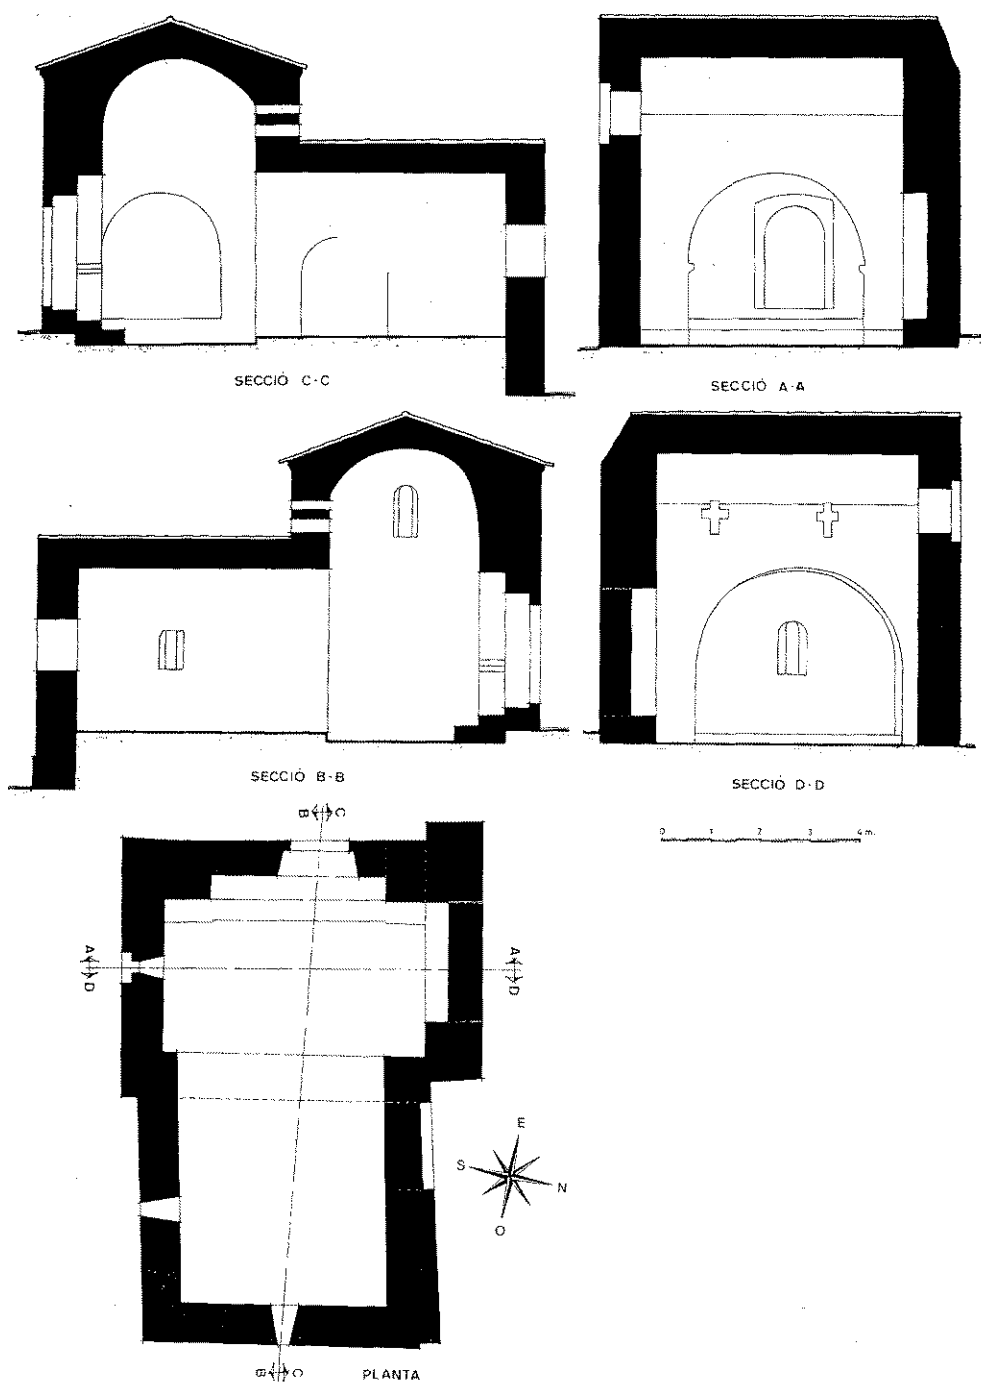
Figura 4 A. Plànols de Sant Nicolau, aixecats durant aquests treballs.

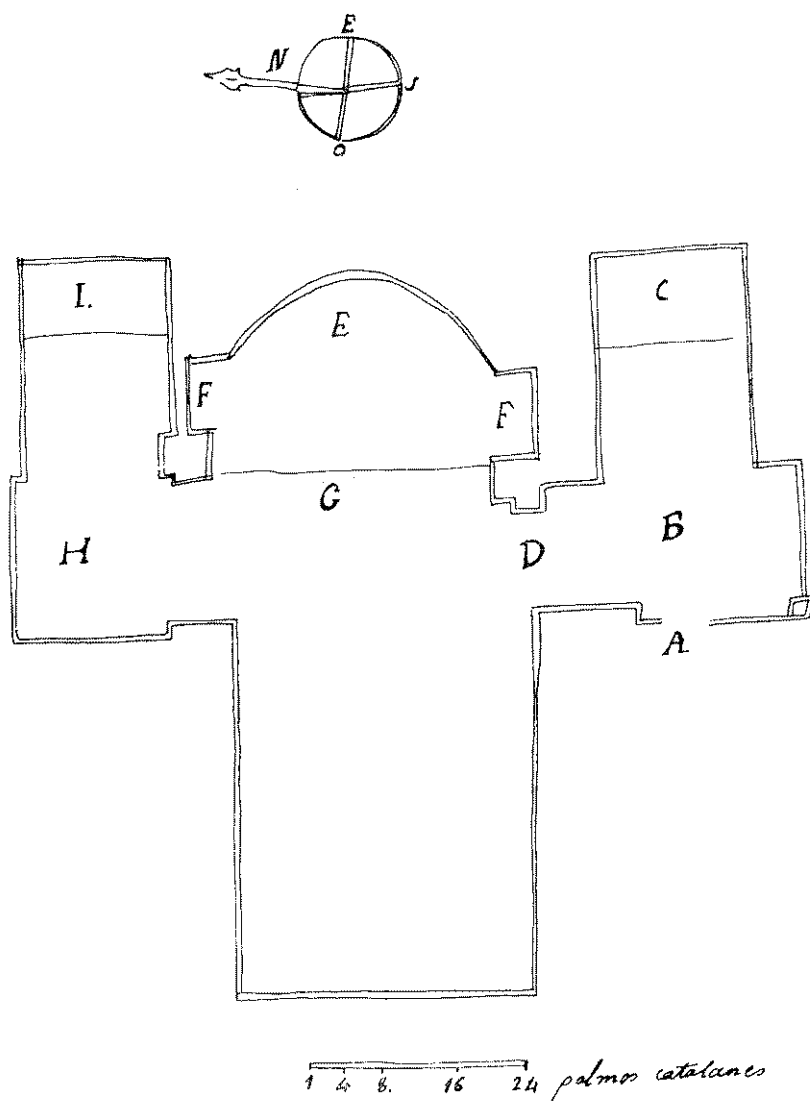
Figura 4. Planta de Sant Nicolau dibuixada el 1793 pel Dr. Bosch i Cardellach.

L'actual capella de Sant Nicolau, identificada com ja hem senyalat amb l'antiga església parroquial de Sant Feliu d'Arrahona, ha estat un dels llocs que ha suscitat més interès als historiadors locals. Fruit d'aquest interès són les diferents excavacions portades a terme en els seus voltants i els diversos estudis que sempre han tingut com a base la descripció de l'església donada pel Dr. Bosch i Cardellach l'any 1793, i conservada en un volum de les seves «Memòries». A més a més d'una detallada descripció<sup>4</sup> de totes les restes que es conservaven en la seva època, Bosch i Cardellach va dibuixar una planta de l'església que a pesar de la seva raresa ha estat sempre acceptada (Fig. 4).

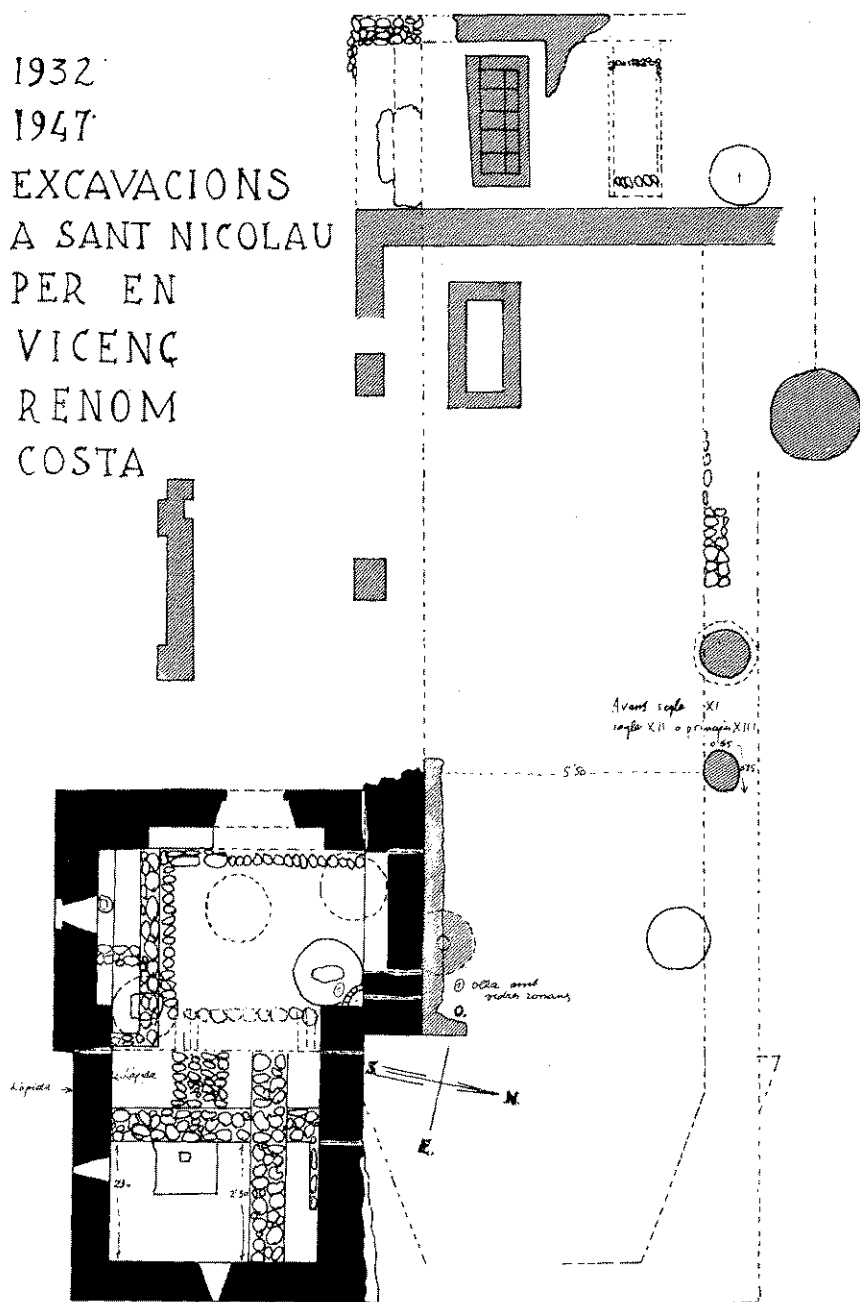
Figura 5. Croquis de les excavacions del Sr. Renom, dibuixat per ell mateix.

En el curs d'aquestes campanyes (Fig. 5) es van posar també al descobert una sèrie de restes de murs als voltants de l'actual capella, que Renom va identificar com a pertanyents a la gran construcció descrita per Bosch i Cardellach en les seves Memòries. Cal citar a més a més, la troballa d'un notable nombre d'enterraments i d'una gran quantitat de sitges, tant a l'interior com a l'exterior de la capella.

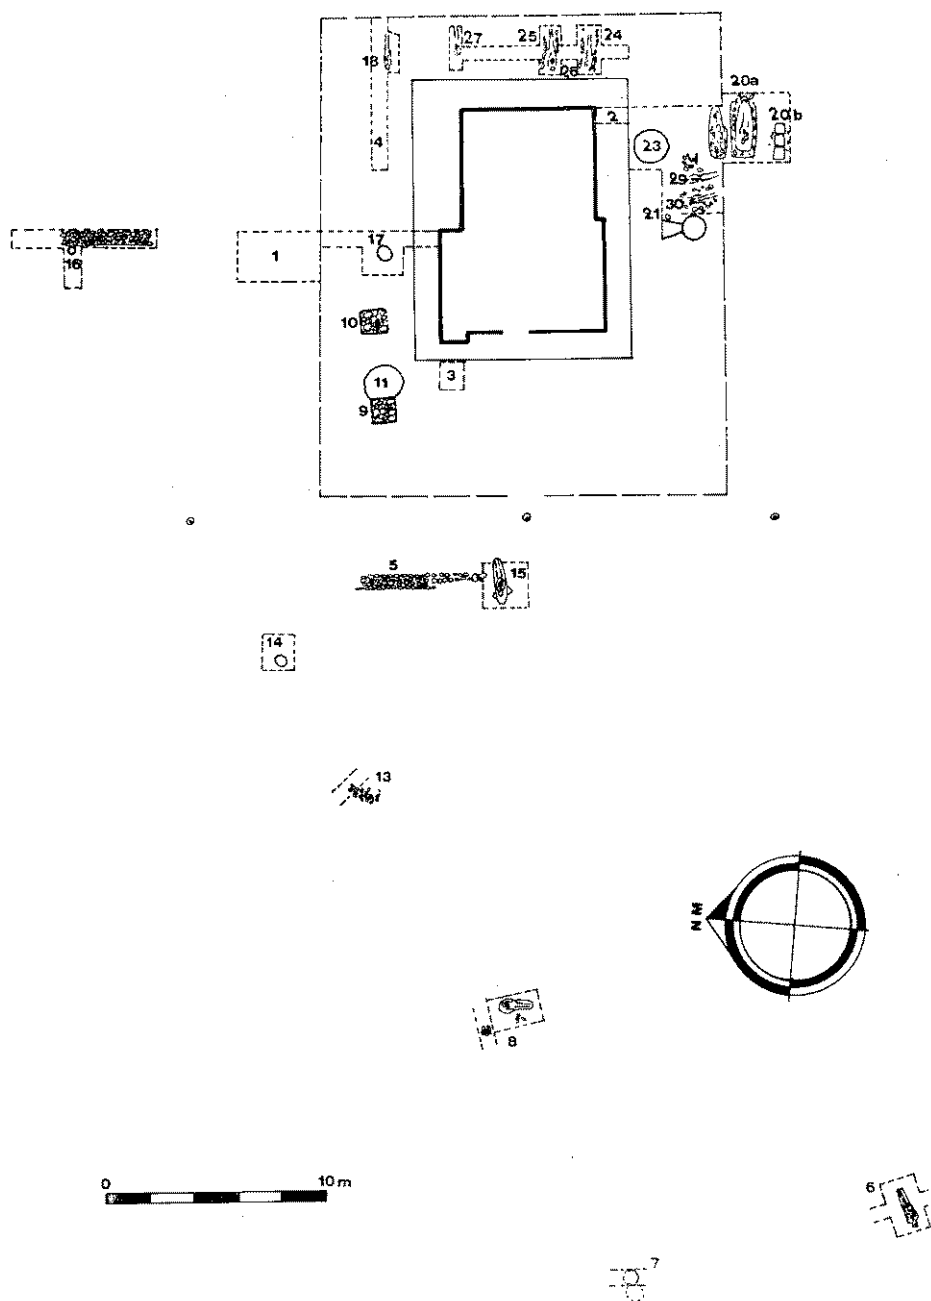
Figura 6. Plànol general de la campanya 1976/77.

Ja en els primers sondeigs es va observar la manca total d'estrats arqueològics, i l'aspecte erosionat de la zona, característiques que resultaren habituals en tot el jaciment. L'argila del terreny està coberta només per una prima capa de terra vegetal, mai superior als 20 cm. en la zona de l'església, excepte en els punts on havia estat abocada runa i escombraries modernament. Immediatament apareixia l'argila roja en la que s'obrien les tombes i les sitges, i en la que —a ben poca fondària— es fonamentaven els murs de les capelles. En direcció al riu, l'espai que s'estén a l'Oest de l'ermita havia estat cultivat fins a l'any 1958, i per tant la capa d'humus superior arribava en bastants punts als 40 cms. de potència, i sovint fins a tocar les capes de tortorà, en el que foren tallats els enterraments 6, 6b i 6c, i la sitja 7. (v. plànol general (Fig. 6).

Les prospeccions començaren en la zona immediatament veïna a la capella, dins de l'espai que queda entre els seus murs i la franja d'arbres que la rodeja —traïent-li, per cert, tota la perspectiva—. Un cop acabada aquesta àrea, es practicaren una sèrie de sondeigs en el pla que s'estén cap el riu, en forma de trinxeres de poca fondària, convergents davant la capella i en nombre de tres, per tal de delimitar l'extensió del possible jaciment. Posteriorment se'n traçà encara una quarta, perpendicular a les primeres, i es marcaren així una sèrie de punts que semblaven interessants i que posteriorment foren excavats (Fig. 6).

**cata** perpendicular al mur Nord de l'església, traçada exactament sota l'arcada que citàvem, fins a trobar la paret o pilar en què lògicament havia de descansar (plànol general, Fig. 6,

**neteja del mur Oest** (Fig. 6 n.º 5) intentant veure la llargada i possibles angles, i la profunditat. Resulta ser tan sols la darrera filada, que descansa ja sobre la terra verge, i que es perd per ambdues bandes sense restes de cap angle ni cap variació en la seva orientació. Continua de forma irregular fins pràcticament davant la línia de l'actual porta d'ingrés a l'església, i la forta acumulació de fragments d'ossos en aquest punt on es perd ens impulsà a obrir una nova cata en aquest indret, que donaria lloc a la troballa d'un altre enterrament. (V. part 2, n.º 15).

**cata**, encara, per localitzar el que en Bosch considerava com a creuer Nord de la seva gran església (Fig. 6 n.º 16). Aparegueren en aquest punt les restes d'una masia (v. part 4) que ell ja degué trobar enderrocada (ja que no la cita), i que pensem que deu correspondre al «mas Isern», ben documentat dels segles XV al XVIII —principis—.

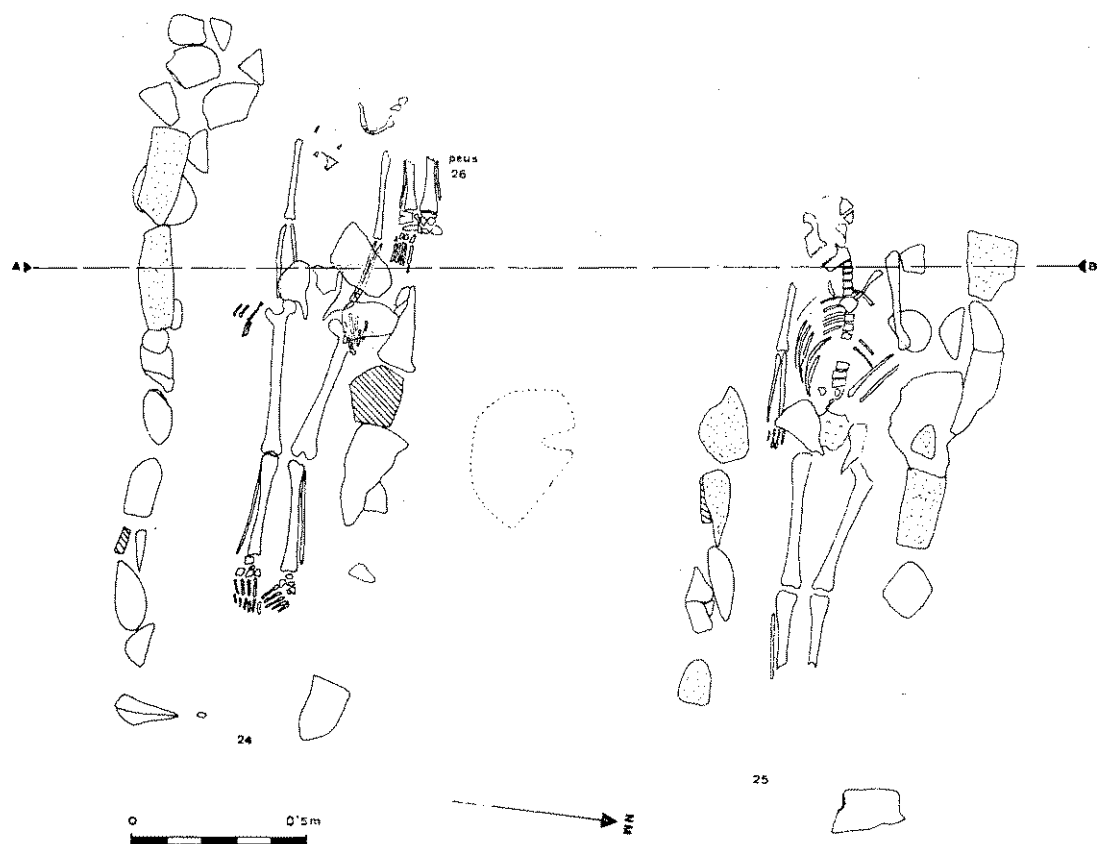
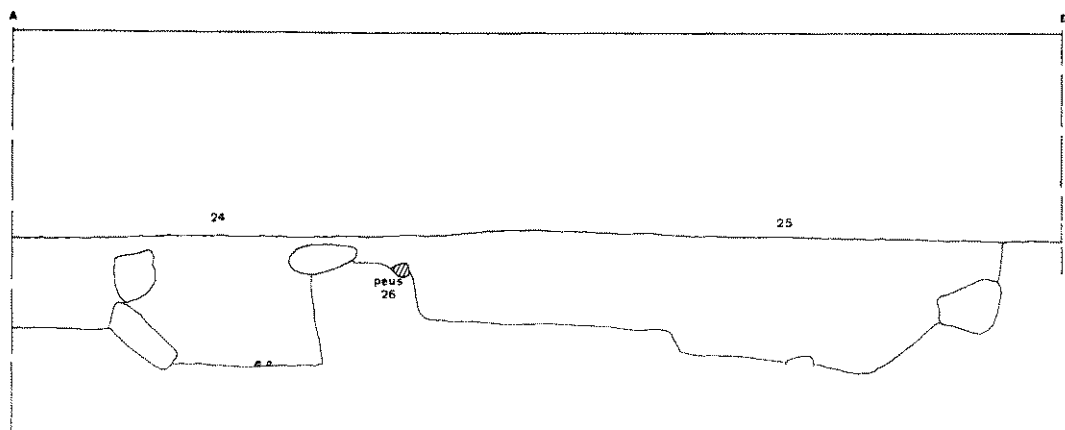
Figura 7. Conjunt Est.

### SECTOR EST (plànol general, n.º 24 i fig. 7 i 8B).

Com es pot observar en els dibuixos que acompanyem, i en les mateixes fotografies, els núms. 24, 25, 26 i 27 es troben al mateix nivell aproximadament, mentre que la profunditat del n.º 18 és molt superior.

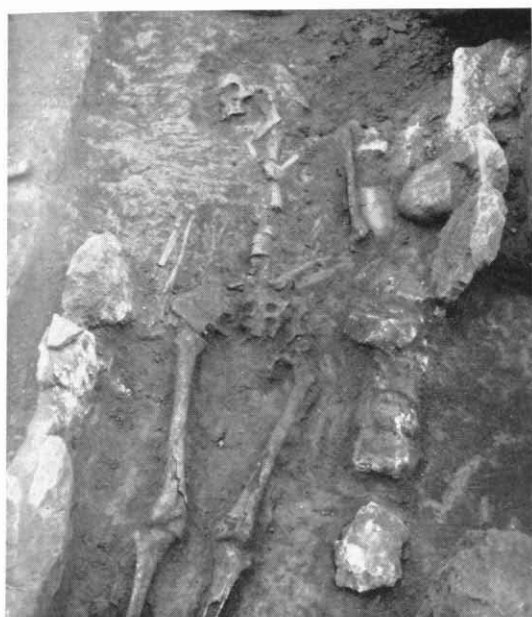
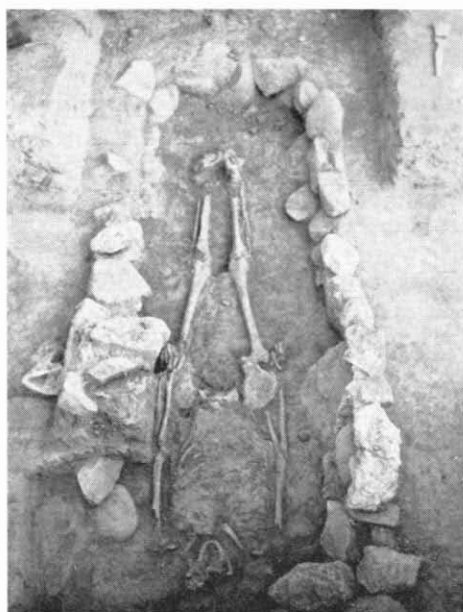
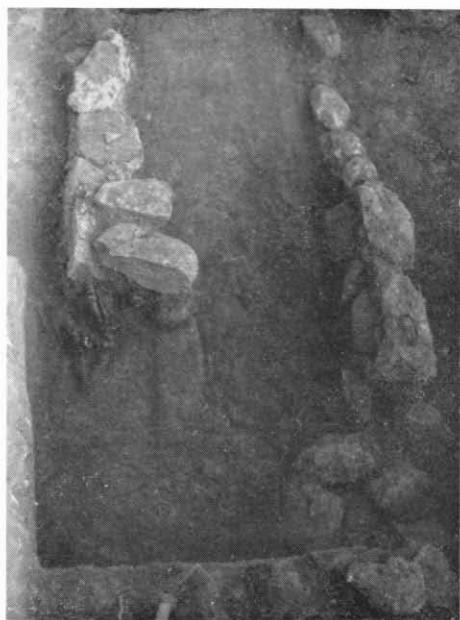
Figura 8. Conjunt Est. A: n.º 25, B: n.º 24; C: n.º 26.

**Tipus:** fossa cavada en la terra, i delimitada per una fila de pedres irregular, amb argamassa.

**Tipus:** id. anterior (Fig. 6 n.º 26, fig. 7 i 8A).

**n.º 26:** durant la neteja i delimitació dels murets del n.º 24 aparegueren al seu costat NO els peus d'un altre individu, que es degueren destrossar quan modernament es construí la vorera que rodeja l'església, i que s'orientava també E/O, amb el cap a Ponent. (Fig. 6 n.º 26, fig. 7 i 8C).

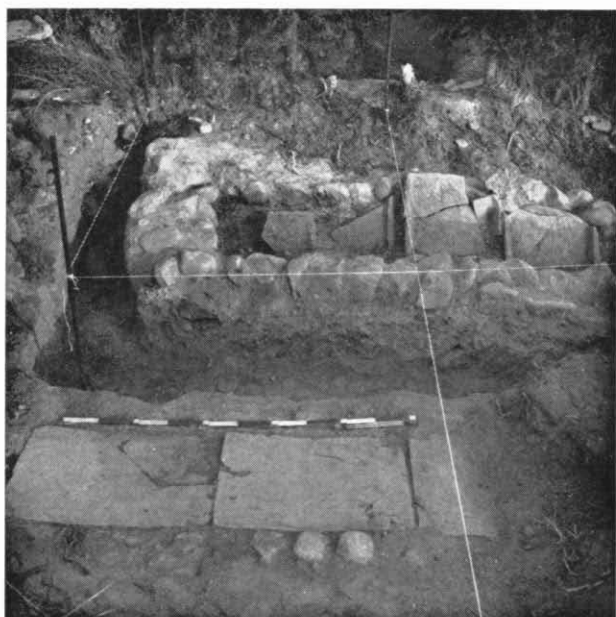
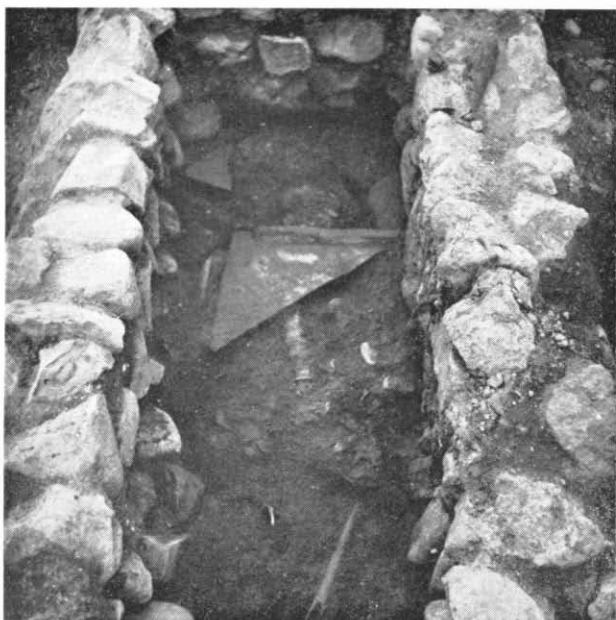
Figura 12. A: Ncs. 20 a i b.  
B: enterrament 20 a.

**n.º 20 b.** Llit de tègules planes, limitat per ambdues bandes per una línia de petites pedres i argamassa. No es van trobar restes del difunt.

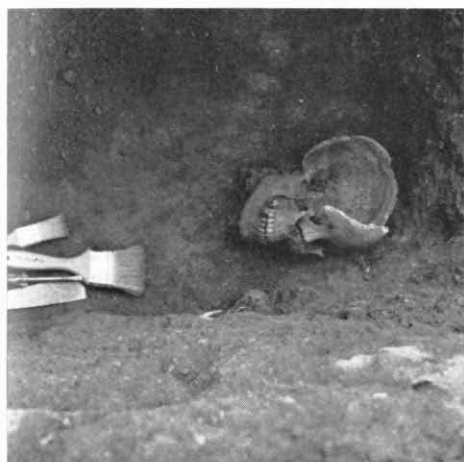
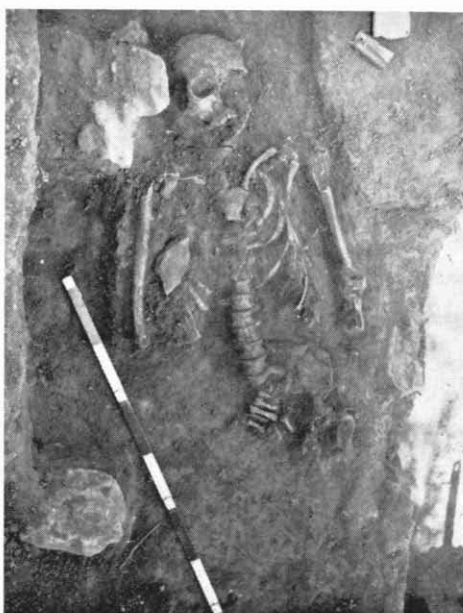
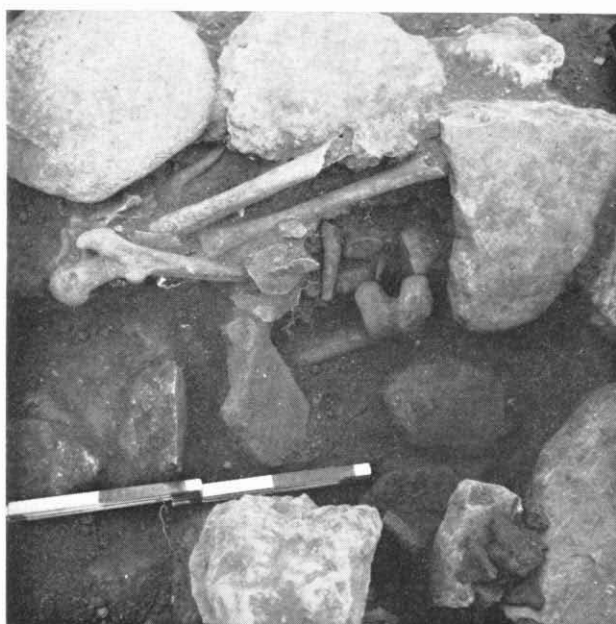
Figura 13. A: n.º 21; B: n.º 29;  
C: n.º 15, aspecte de la fossa  
al començar l'excavació.

**n.º 21** (Fig. 6 n.º 21, fig. 13A).

**n. 29** (Fig. 6 n.º 29, fig. 10, 11, 13B).

**n.º 15** (Fig. 6 n.º 15, fig. 14, 13C i 15A).

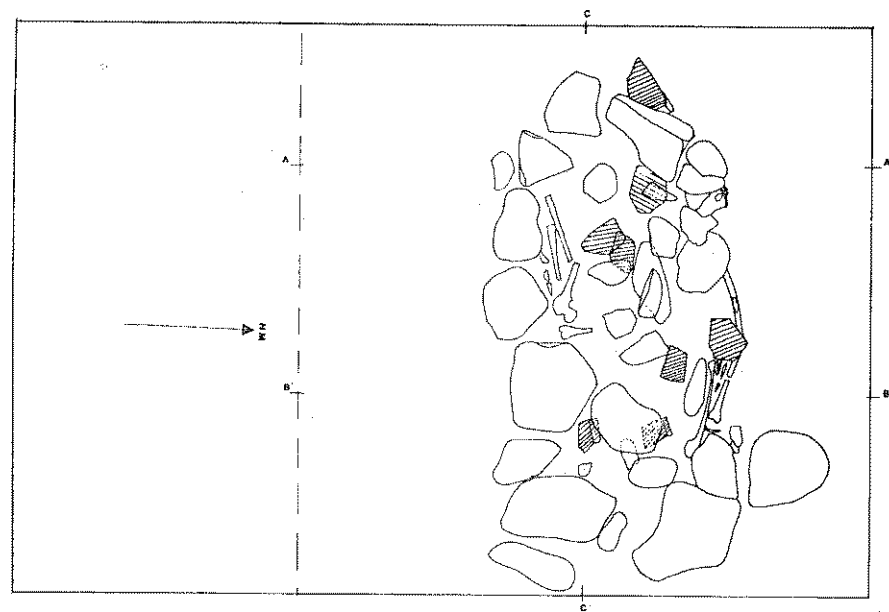
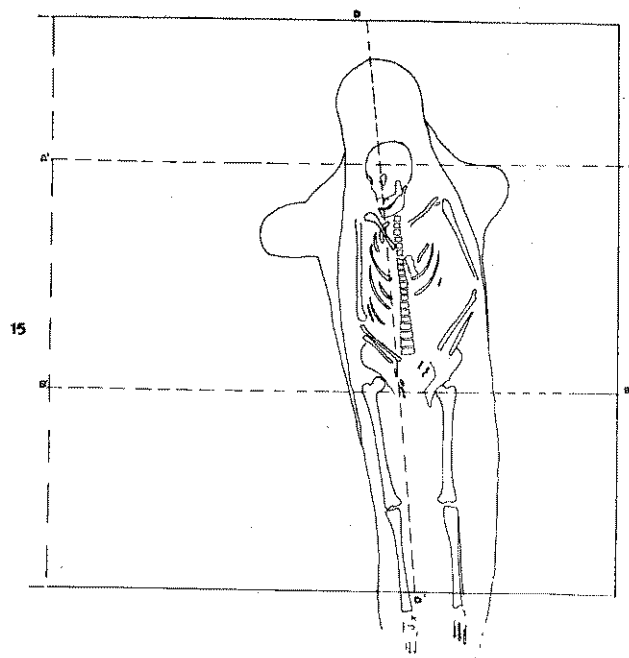
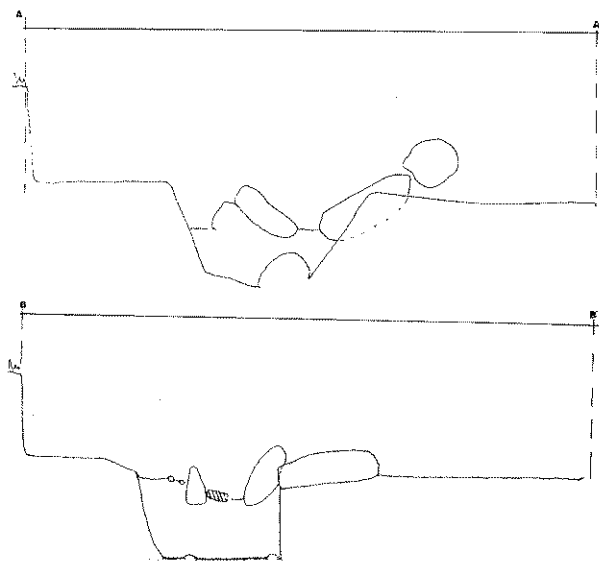
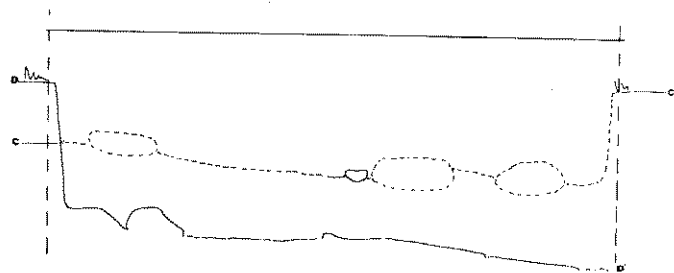
Figura 14. Enterrament n.º 15.

Cata oberta en l'extrem sud del mur E/O, (V. III, I). Sota la terra vegetal, i clarament diferenciada de l'argila del terreny, es trobà una forta acumulació d'ossos i una taca de terra de descomposició. Així es descobrí el que seria una nova fossa d'enterrament, delimitada i en part coberta per una sèrie de pedres de grans dimensions entre les quals apareixien abundants ossos que donaven la idea de successives neteges de la fossa per a practicar-hi noves inhumacions. Finalment, a sota de tot, i ja neta la fossa de pedres i gran quantitat d'ossos en el més absolut desordre, aparegueren les restes d'un individu sencer, suposem que el darrer enterrat.

**Tipus:** fossa excavada en l'argila verge, cruciforme i lleugerament corbada.

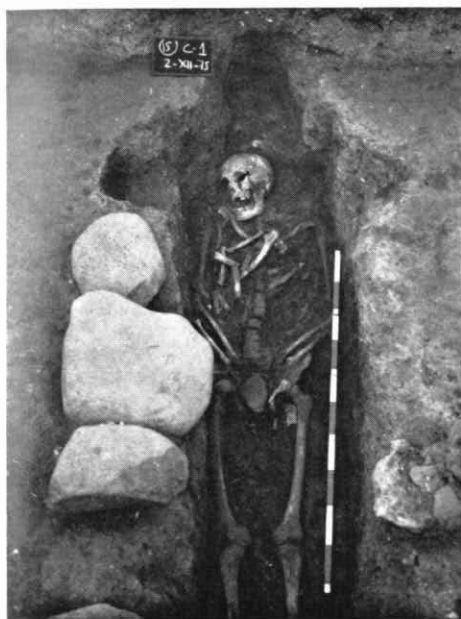
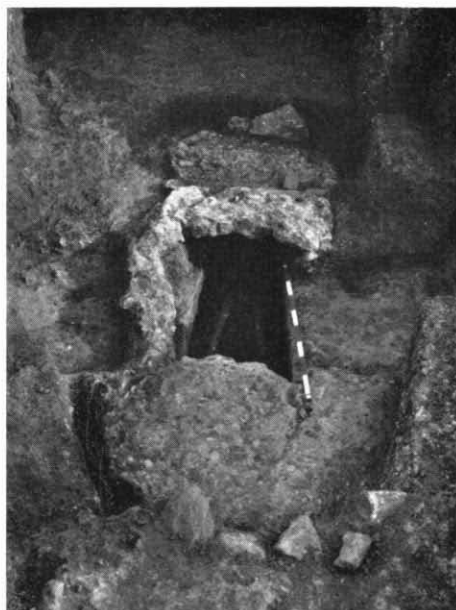
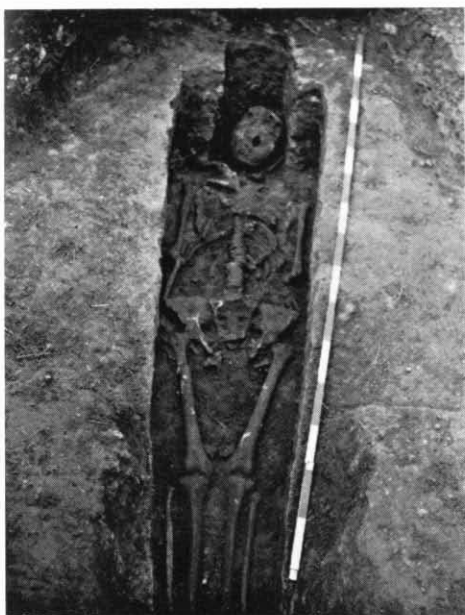
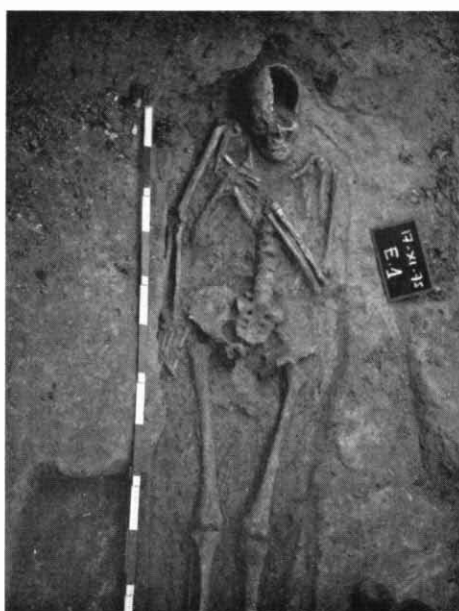
Figura 15. A: enterrament inferior n.º 15; B: n.º 6, amb les lloses; C: n.º 6 ja excavat. D: n.º 18.

**n.º 6:** (Fig. 6 n.º 6, fig. 16 i 15 B. i C).

**Tipus:** antropomorf, tallada en el tortorà i tapada amb tres lloses del mateix material.

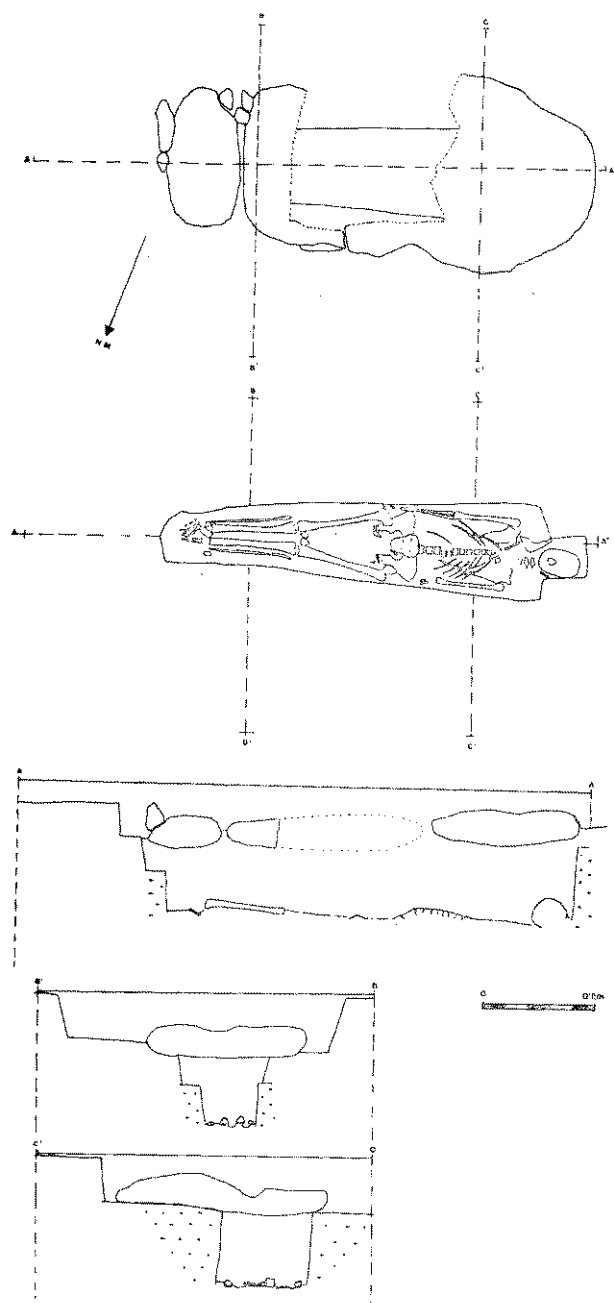
Figura 16. Enterrament n.º 6.

L'enterrament era intacte, i buit interiorment, excepte la mica de terra que al llarg del temps s'havia anat filtrant per les esclotxes de les lloses. Hem de remarcar precisament la presència d'una falange de la mà al costat del cap, dues més al costat del colze esquerre, i una del peu entre les dues cames. Pensem que això, i l'igual que la posició invertida del crani, pot ser degut al pas de rosegadors, o simplement de l'aigua, per dins de la tomba buida de terra. Aquest tipus de sepultura sembla que pot situar-se amb bastant aproximació a finals del segle IX o principis del X.

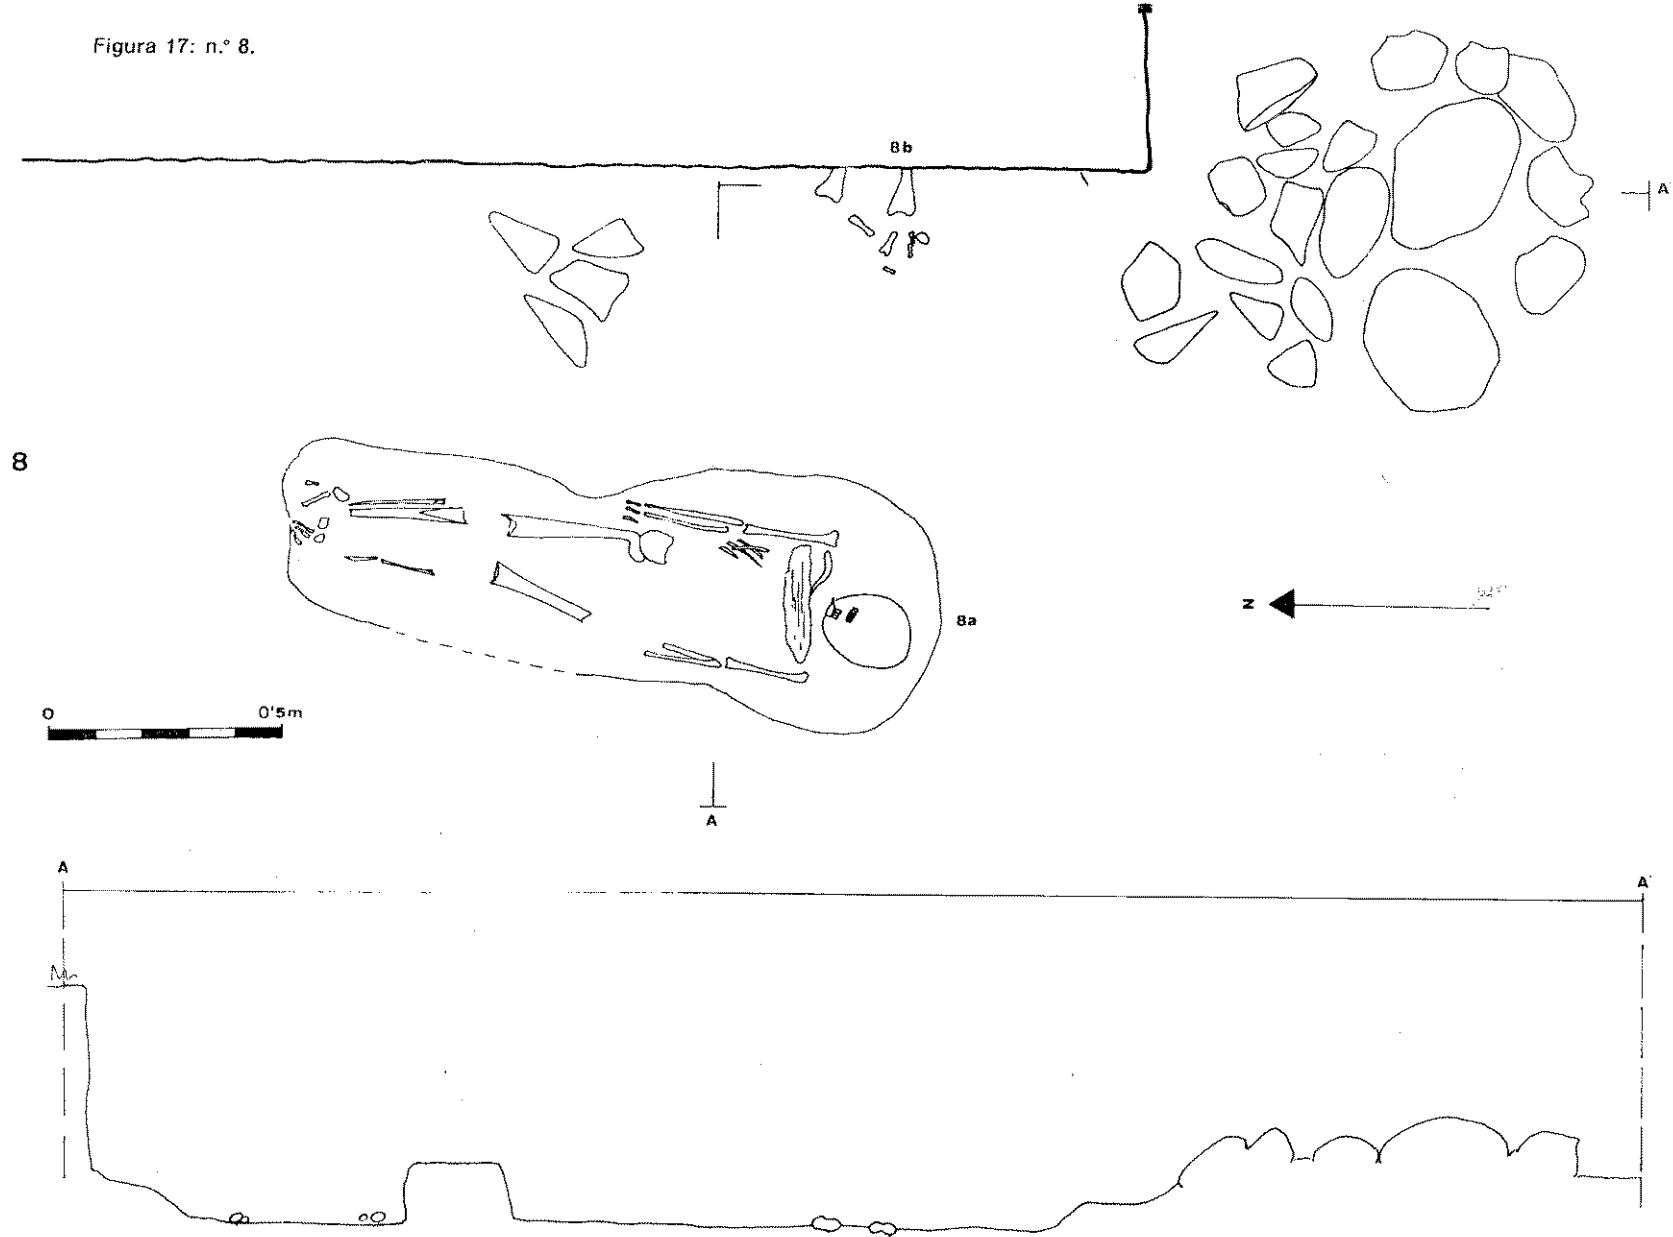
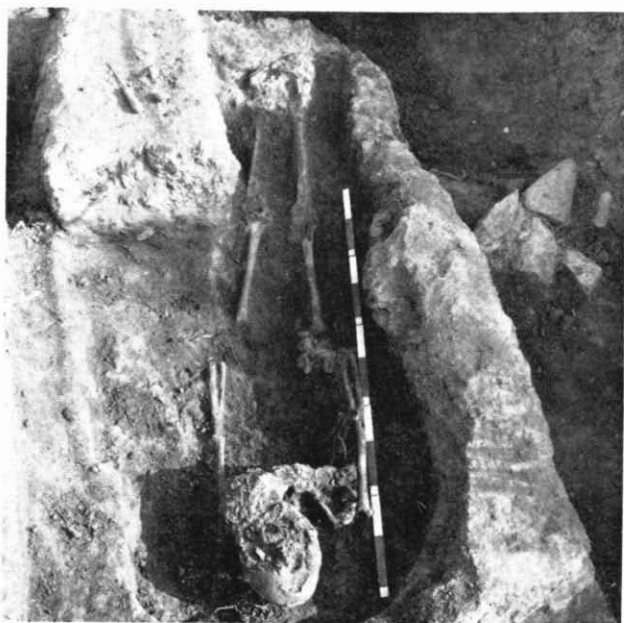
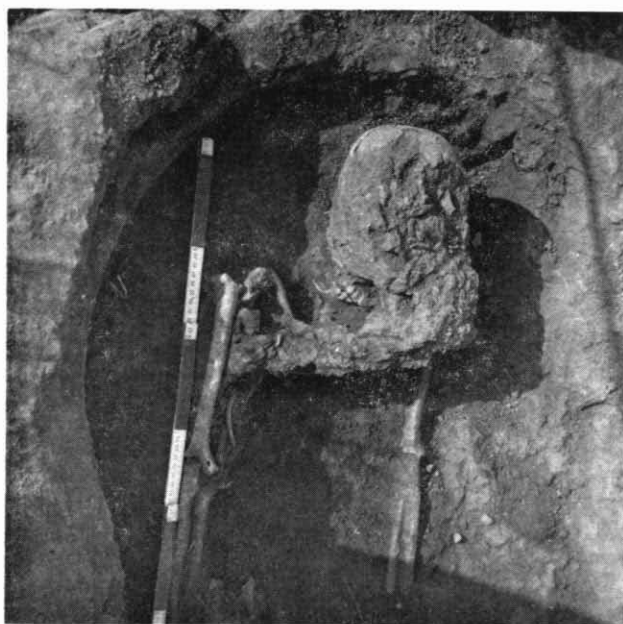
Figura 18. Enterrament n.º 8.  
A: en curs d'excavació. B: detall de l'anterior. Observeu el crani girat i la fusta sobre el coll.

**n.º 8** (Fig. 6 n.º 8, fig 17 i 18).

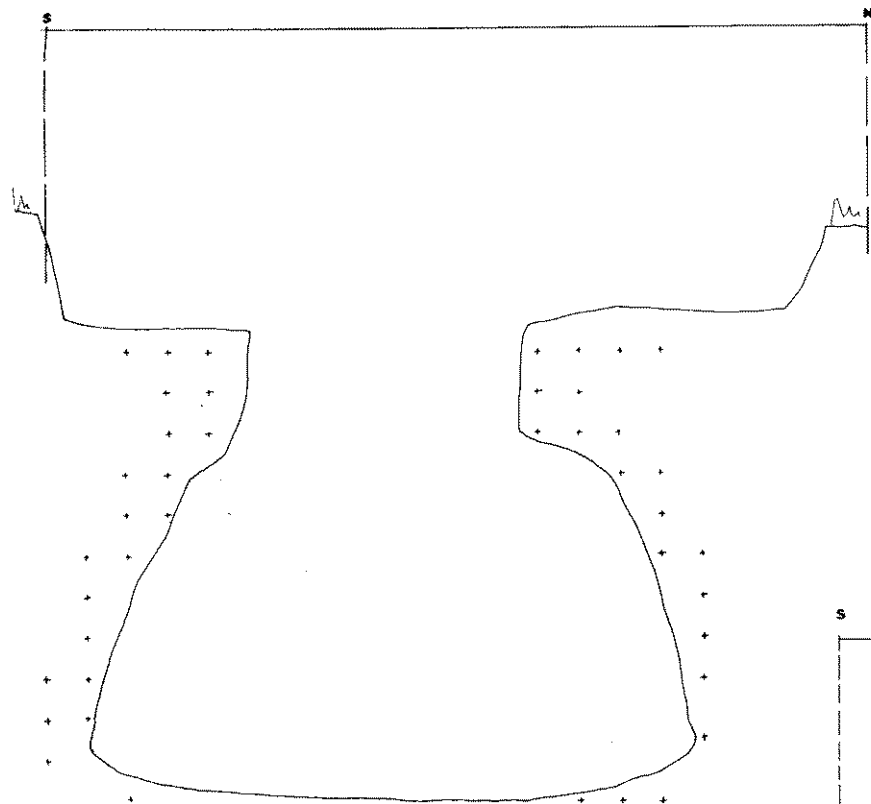
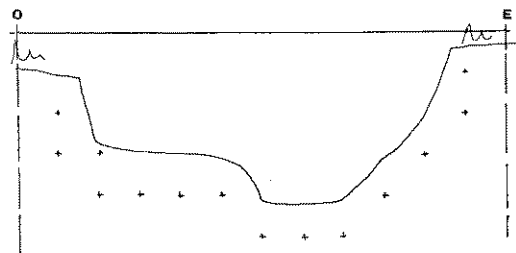
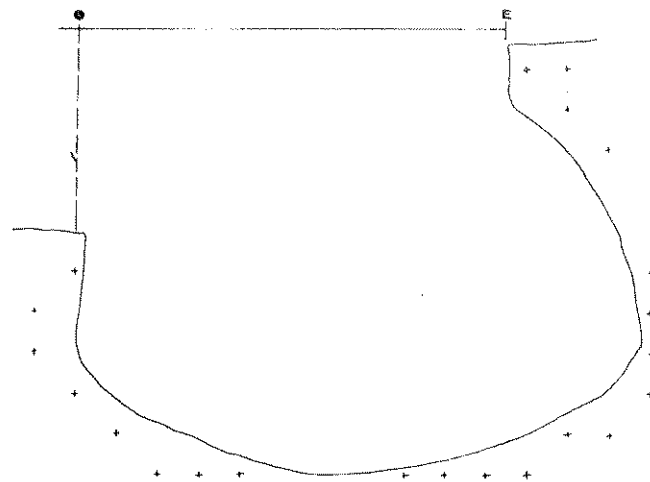
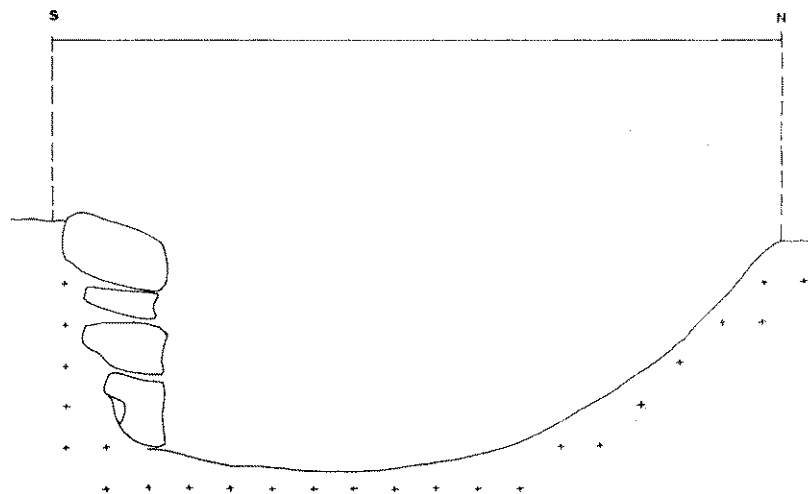
Figura 19. Les sitges.

**n.º 7** (Fig. 6 n.º 7, fig. 19 i 21C).

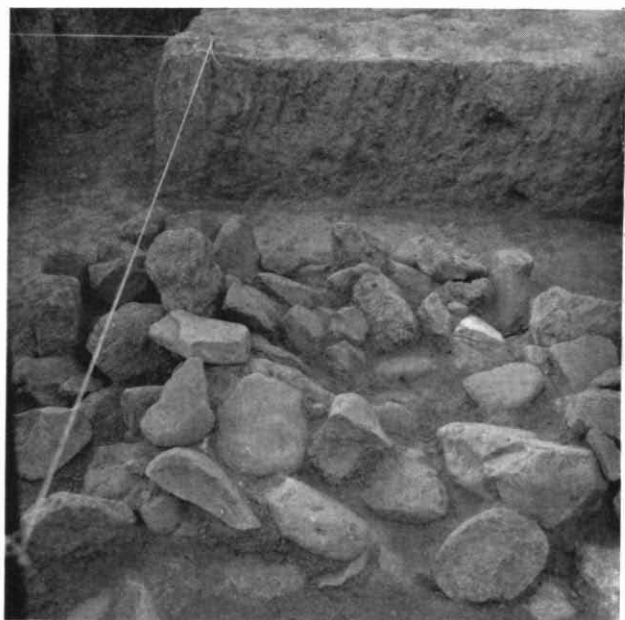
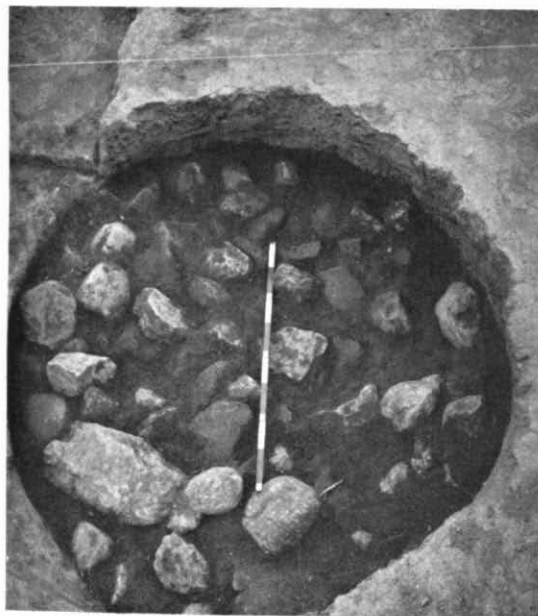
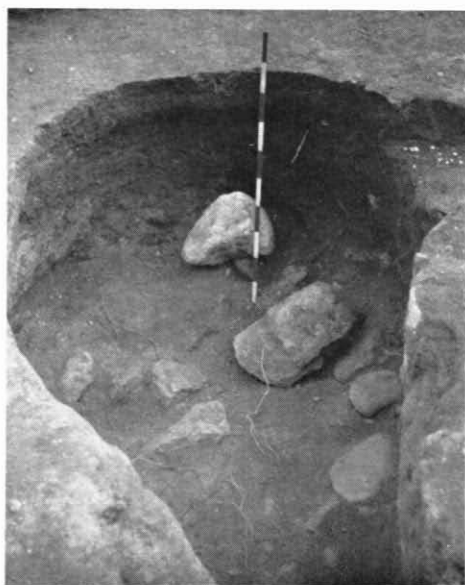
Figura 20. A: la sitja n.º 23 al començar l'excavació. B: id., al concretar-se la forma. C: fossa oberta ran del pilar n.º 9.

**n.º 23:** (Fig. 6 n.º 23, fig. 10, 11, 20 A i B).

Aparegué molt a ran del nivell actual del terreny un gran amuntegament de pedres, que cridà l'atenció perquè en tota la zona no n'hi han. Entre elles, a diferència del voltant, la terra era fluixa i fosca de color. En anar-lo desmuntant, va trobar-se finalment la boca d'una enorme sitja, totalment plena de terra i pedres, sense cap mena de materials. Ha quedat per acabar, donades les circumstàncies dites al principi.
