## SANT NICOLAU: RESULTATS D'UNA PROSPECCIÓ

Eulàlia Morral  
Cecília Llobet

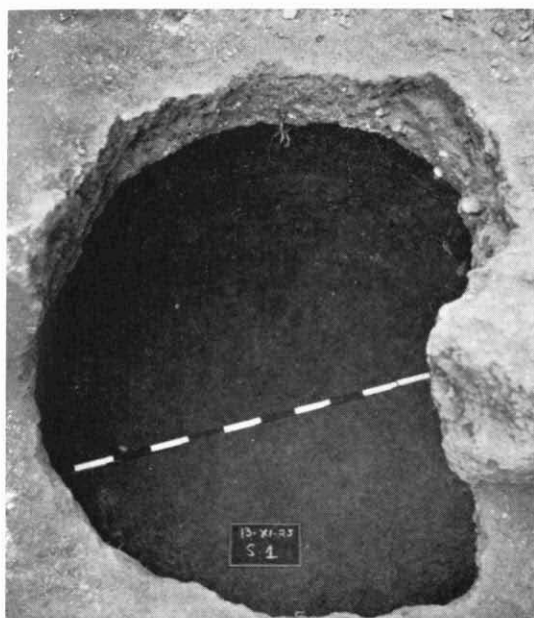
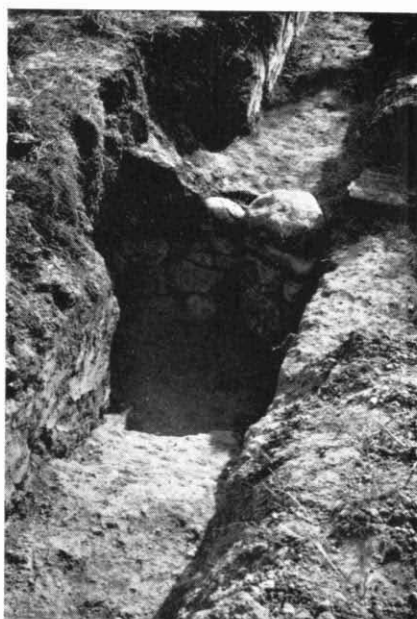
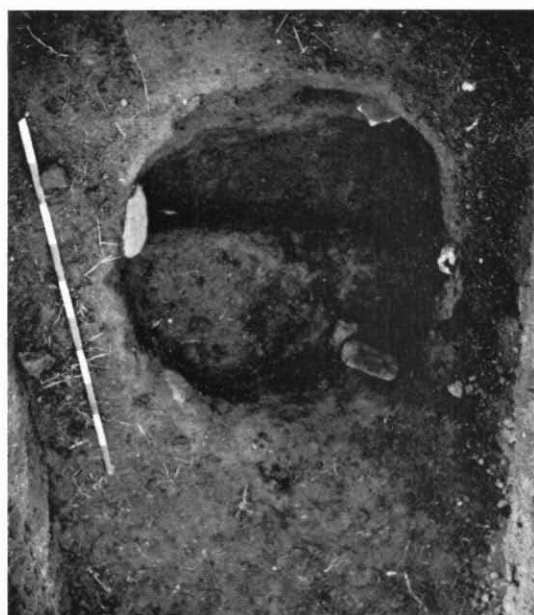
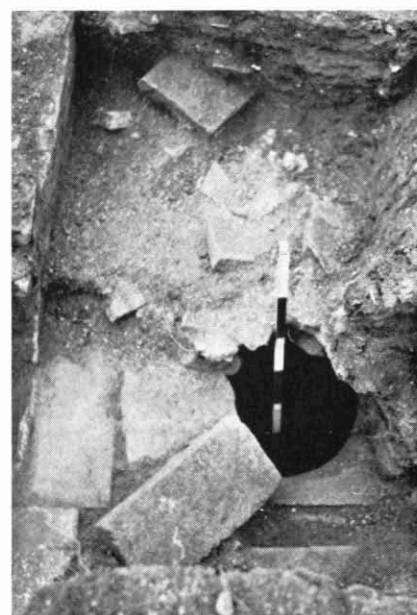
Figura 21. A: sitja n.º 17; B: sitja n.º 7; C: sitja n.º 14; D: gerra de la masia (16).

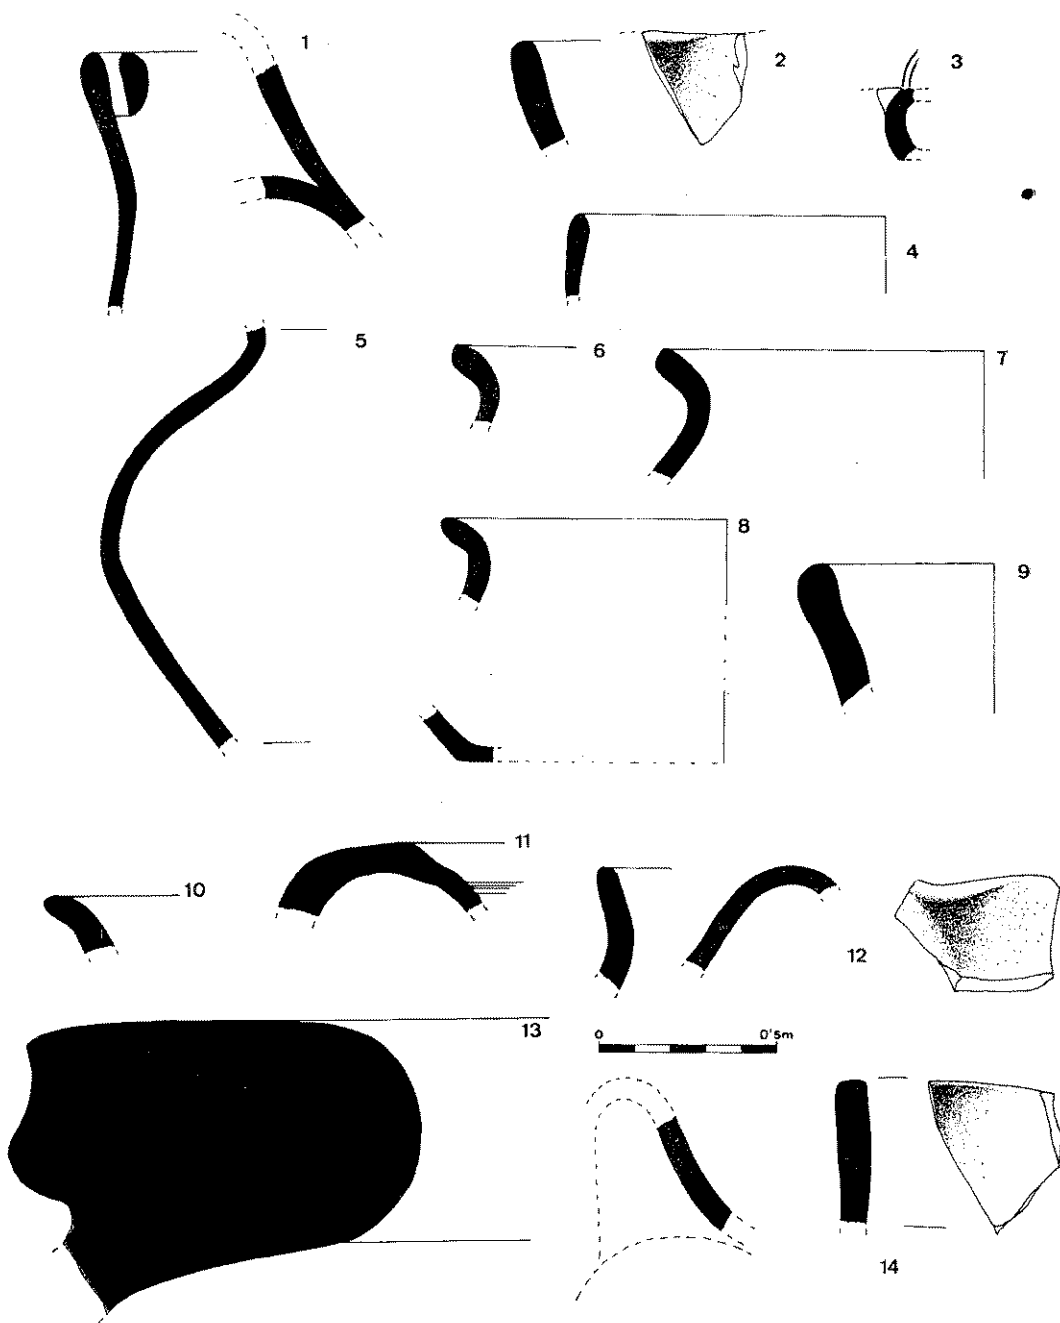
Figura 23. Núms. 1 al 9: formes ceràmiques de la sitja 17. Núms. 10 i 13, del pilar n.º 9; n.º 11, procedent de l'enterrament n.º 22, n.º 12, del n.º 27. n.º 14, peça semblant a l'anterior i trobada en superfície.

1 vora d'una gerreta de ceràmica roja (2/A4) (n.º 25), tornejada i amb restes d'engalba vermella interior i exterior (Fig. 23 n.º 11).

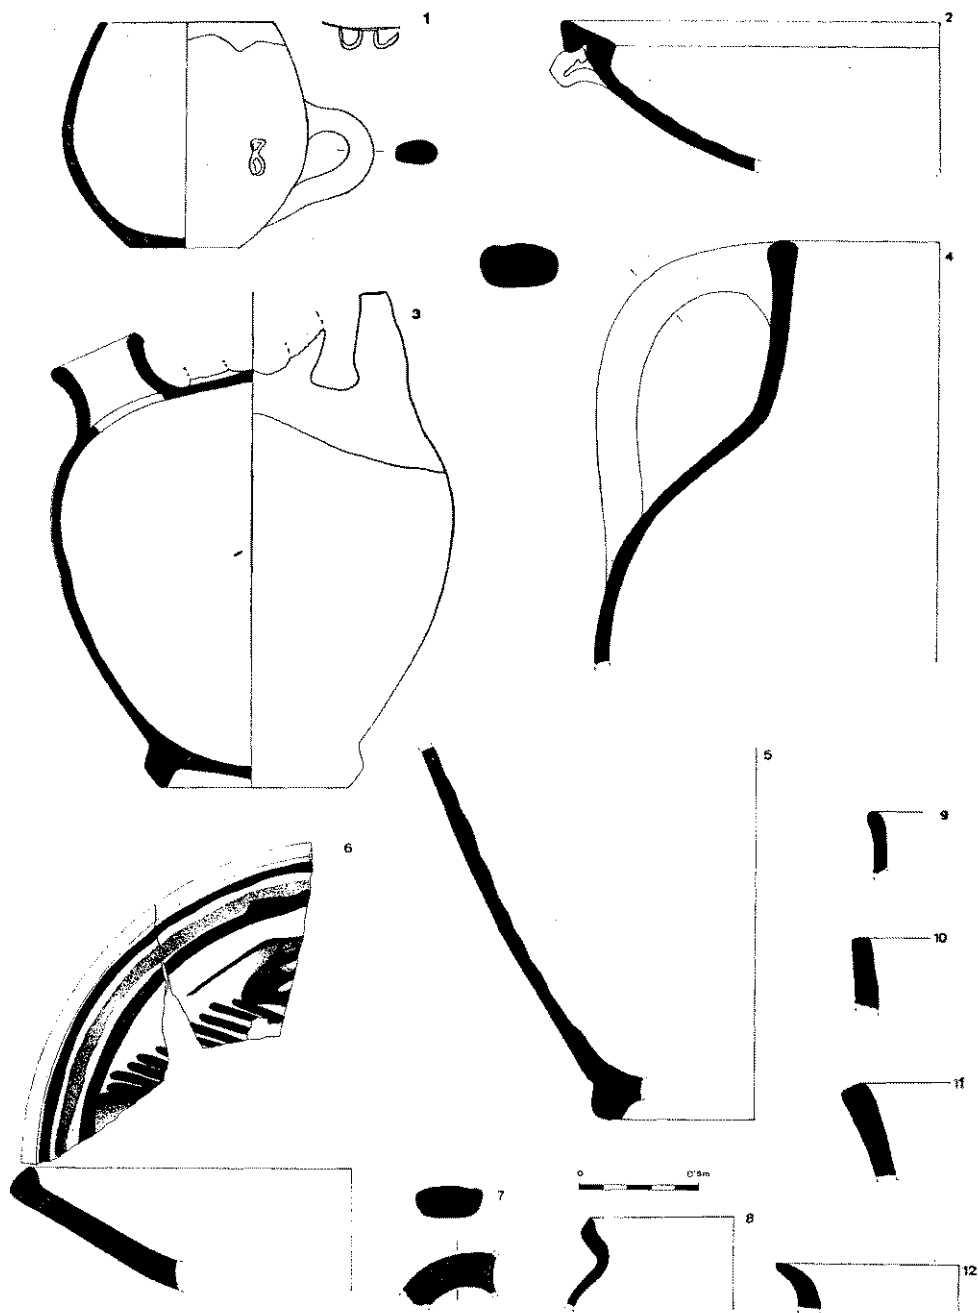
Figura 24. Núms. 1 a 5, peces procedents de l'interior de la gerra de la masia [16]; la resta són materials de superfície, excepte el n.º 6, que procedeix de l'interior de l'argamassa del mur que cega la paret Nord de la nau romànica.
