## El mural de Ramon Folch: un exemple de l'arrencament d'un mural de ceràmica

Marina Granero i Inés Legemaate, restauradores

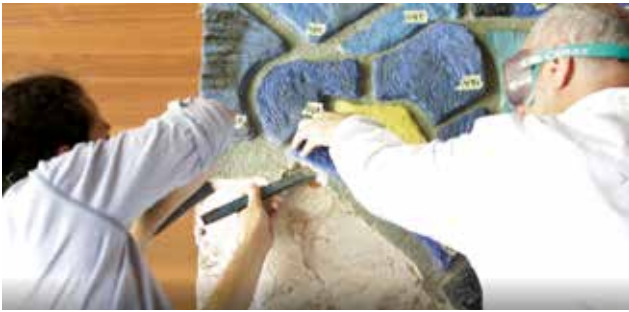
Figura 5: *Procés d'arrencament dels panells ceràmics*, 2016. Fotografia: Ramon Maroto, Centre de Restauració de Béns Mobles de Catalunya.  
Figura 6: *Neteja mecànica i retirada del morter d'adhesió*, 2016. Fotografia: Marina Granero.  
Figura 7: *Neteja química de les peces*, 2016. Fotografia: Marina Granero.

En un principi s'havia previst fer un arrencament dels panells mitjançant l'aplicació d'unes capes de tela amb adhesiu polivinílic, però finalment es va optar per arrencar de manera separada cadascuna de les peces ceràmiques, ja que es va observar que estaven adherides al suport de fàbrica de maó massís amb un gruix de ciment (probablement pòrtland) d'aproximadament 1 cm. Les juntes entre les peces es varen realitzar un cop col·locades les peces ceràmiques, emprant un morter de composició diferent al d'adhesió. Aquest va ser el motiu pel qual l'extracció no es va poder fer de forma conjunta: el morter de junta i la peça ceràmica no s'adhereixen igual al suport (la primera s'hi adhereix directament; la segona, a través d'una capa de morter). Per a salvar el morter de junta hauria calgut salvar també el suport de maó, que és la següent capa contínua i comuna a ambdós elements

Per a l'arrencament es van emprar sistemes d'extracció mecànics com ara escarpes, masses i martells, amb els quals també es va rebaixar el morter d'adhesió del revers de tantes peces com va ser possible. Aquesta operació es va acabar en una segona fase del procés.

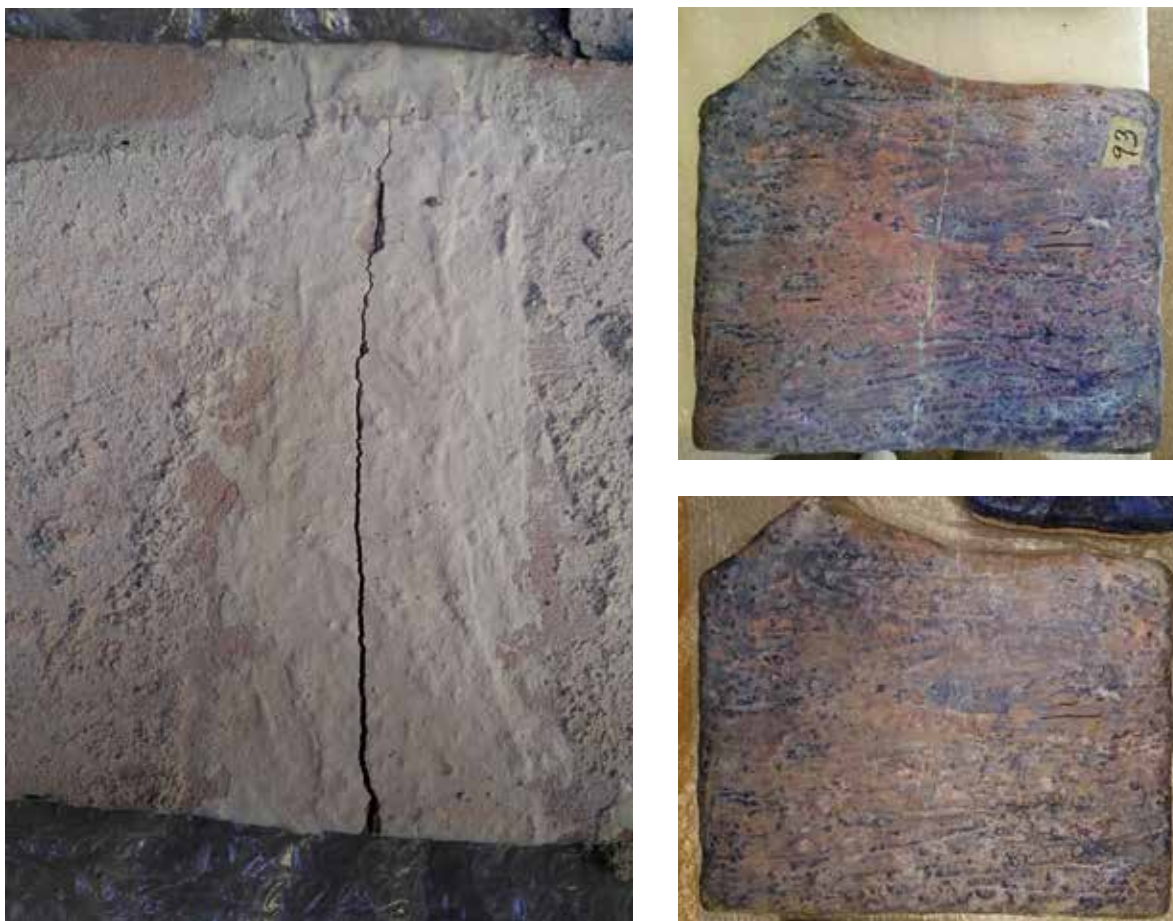
Figura 8: Restes de morter d'injecció i fractura de la peça, 2016. Fotografia: Marina Granero.  
Figures 9 i 10: Reintegració matèrica i cromàtica. Abans i després, 2016. Fotografia: Marina Granero.

Durant aquests processos de neteja es va constatar que algunes de les peces presentaven restes d'una intervenció anterior: una consolidació amb un morter d'injecció per fractures que possiblement es van produir durant el procés de col·locació de les peces i realització del mural. Les peces fracturades, un total de 17, es van adherir novament amb resina epoxídica.

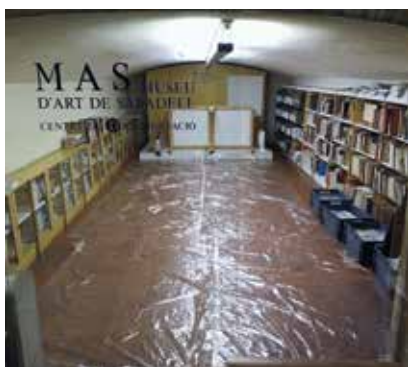
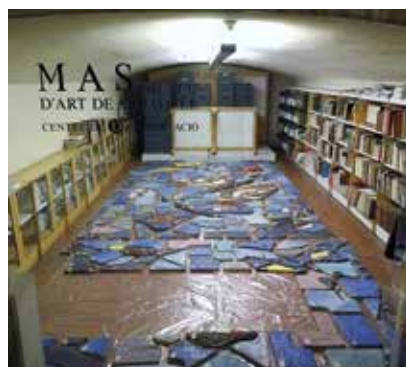
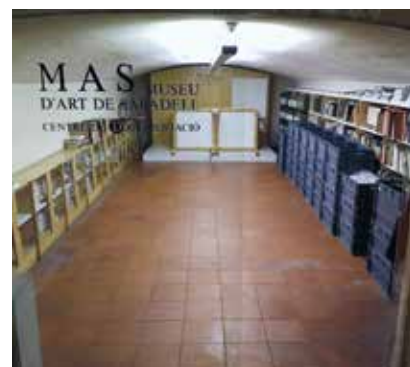
Figures 13,14 i 15: *Ubicació de les peces sobre el calc realitzat i emmagatzematge en caixes*, 2016. Fotografia: Marina Granero.

Durant tot el procés d'intervenció, especialment en la fase dos, es van aplicar mesures de conservació preventiva que van consistir en la documentació fotogràfica individual de les peces, el registre de la numeració original, l'emmagatzematge amb un nou embalatge i la realització d'un pla d'ubicació i localització de les peces emmagatzemades en les caixes corresponents. Aquestes mesures serviran per poder tenir un major control sobre cada una de les 275 peces.
