# Les constructions en terre crue d'Empúries à l'époque romaine

Claire-Anne de CHAZELLES (\*)

*Key words:* Empúries, Soil architecture, Adobe, Kiln, Mud wall.

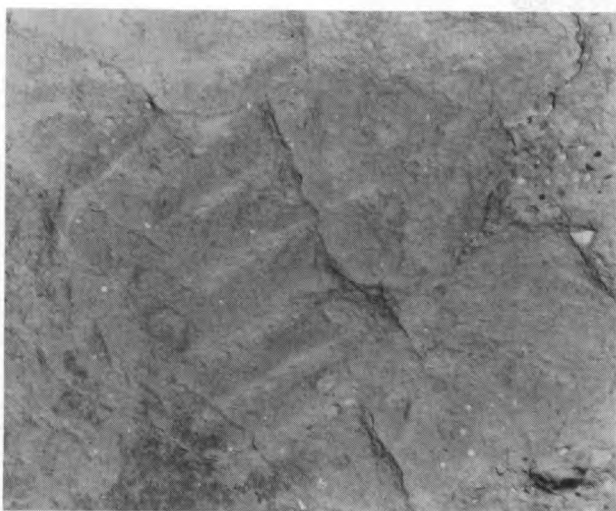
Fig. 3.— Raimures parallèles obliques à la surface de la première couche d'enduit sur le mer M17, destinées à accroître adhérence de la seconde couche.

Les enduits en place comprennent deux strates de composition distincte; appliquée directement sur les parements lisses du pisé, la première est un mélange de sable rouge-orangé et de chaux qui adhère fortement au mur; sa surface a été striée avec un outil, afin d'améliorer la prise du mortier de chaux et de sable gris, à la texture plus fine, composant la seconde couche et sur laquelle fut apposée la peinture (fig. 3).

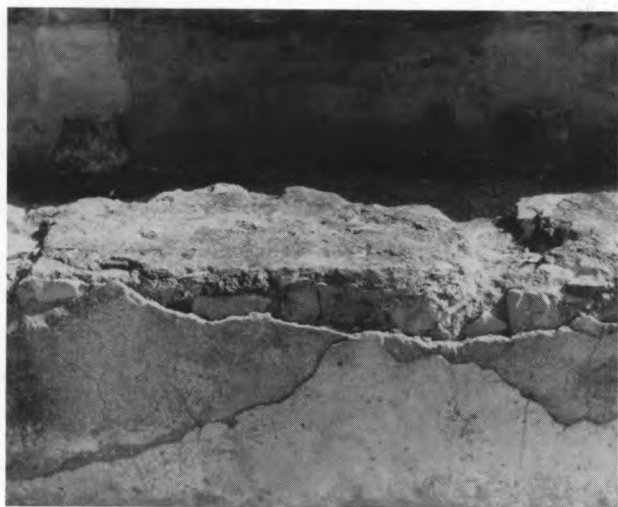
Fig. 4.— Saignées transversales au sommet du solin d'un mur de la maison 2.

Le mur oriental des salles 30, 31 et 32 de la maison 2, qui comporte ce type d'aménagement, est également le seul du secteur à montrer des saignées transversales au sommet du solin. Assez érodées, elles ont une largeur moyenne de 14-15 cm et sont distantes, au niveau de l'entraxe, de 72, 95, 100 et 90 cm (fig. 4). Ces traces seraient peu convaincantes, au regard de leurs dimensions et de leur espacement irrégulier, si l'on ne possédait des références beaucoup plus explicites dans le quartier du *forum* et, en particulier, sur la paroi occidentale de l'*ambulacrum*. A l'origine, ce mur-bahut supportait une série de pilastres reliés entre eux par des murs-écrans en pisé. Le soubassement est constitué d'une alternance de tronçons appareillés en petits moellons de grès rouge et de puissants dés de calcaire taillé (fig. 5). Large de 52 à 54 cm, il se termine par un lit de *tegulae* retournées, assemblées et partiellement recouvertes d'un mortier de chaux qui tapisse également les rainures transversales; leur profil est à peu près semi-circulaire et elles mesurent 7-8 cm de largeur pour 5-6 cm de profondeur mais leur écartement n'est pas constant: 72, 83, 94 et 94 (dans la portion étudiée, entre deux dés). Leur position dans l'arase du solin et leur finition soignée ne laissent aucun doute sur la fonction qu'elles assumaient: ces rainures signalent l'emplacement des clés qui maintenaient les coffrages de la construction en pisé.

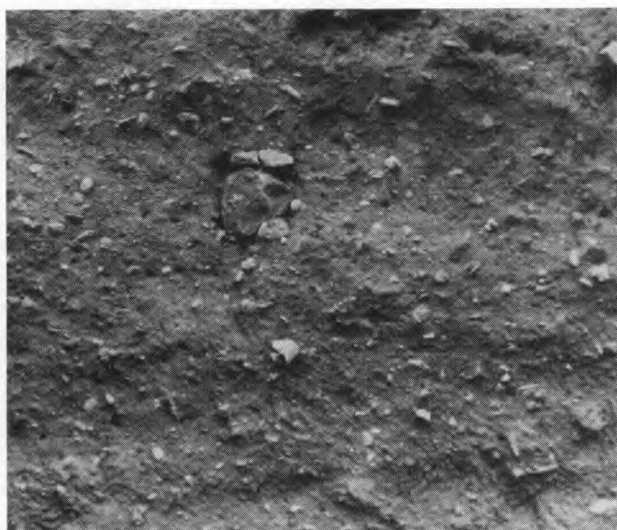
Fig. 6. - Détail d'un trou de clé occulté par trois cailloux, dans le parement sud de M16.

Sur le parement sud de M16, les deux orifices sont rigoureusement au même niveau; les plus occidental, de forme carrée (8 × 8 cm), a été occulté par trois cailloux bien agencés (fig. 6). Les parements de M14 font voir deux petites cavités quadrangulaires de 6-7 cm de large sur 5 cm de haut (fig. 7). L'une d'elles (au nord) est remplie de limon jaune clair à cailloutis, totalement étranger au matériau constitutif de la paroi en pisé (fig. 8). Il est intéressant de remarquer que dans les murs M14 et M16 bâtis à angle droit, tous les négatifs de clés se trouvent exactement à 57 cm au-dessus des solins. L'utilisation de clés transversales est par conséquent bien attestée par les sous-bassements à rainures transversales évoqués ci-dessus ainsi que par ces négatifs. Cette évidence, qui implique le montage de la terre en assises successives, ne trouve pourtant aucune confirmation dans la structure visible des parements. En particulier, les parements de M14, et surtout ceux de M16 conservés sur une hauteur plus importante, ne trahissent pas de rupture horizontale au niveau des trous de clés dénotant la réalisations en plusieurs étapes.

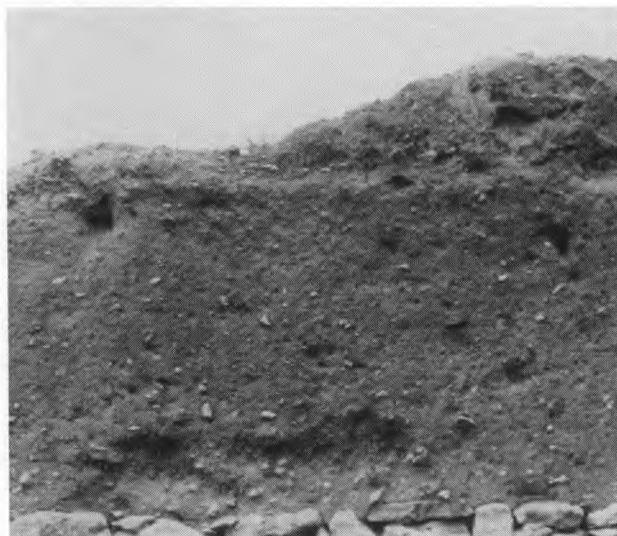
Fig. 7. - Parement ouest de M14: noter la présence de deux trous de clés et, à droite, un mur perpendiculaire qui vient s'appuyer contre l'extrémité de M14.

A partir de ces dimensions et des mesures prises sur M14 et M16, on dispose d'indications relatives à la hauteur des banches en bois, à savoir 53 cm (pour M2, M3 et M5), 57-58 cm (pour M14, M16, M17 et M18) et 63 cm (M17 et M18). Mais quelle était leur longueur ou, plus exactement, quelles pouvaient être leurs longueurs puisque celles-ci sont variables? Les plus courtes, qui correspondent aux deux tronçons de M12 encadrant une baie primitive, ne dépassent pas 78 cm. Les dimensions suivantes ont été relevées sur M14 qu'un coup de sabre vertical, situé à 2 cm au nord du trou de clé septentrional, partage en deux parties inégales de 113 et 134 cm; cette limite ne ressemble pas, en effet, aux fissures provoquées ailleurs par les infiltrations d'eau et paraît résulter du mode de construction (fig. 7).

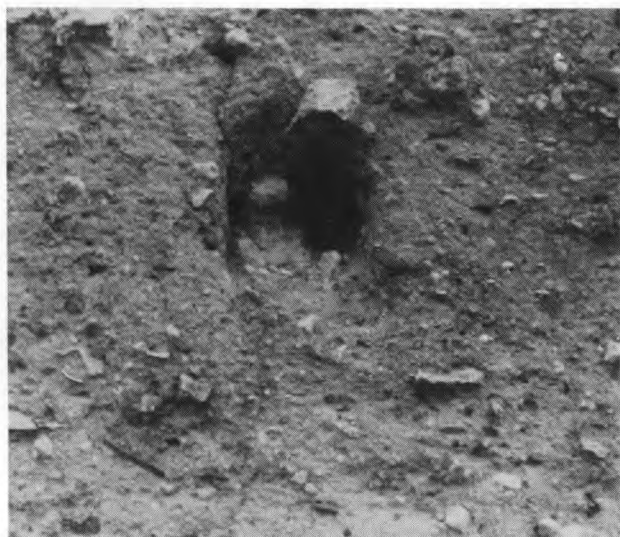
Fig. 8. - Détail d'un des trous de clés de M14, montrant les restes d'un rebouchage fait de limon jaune clair.

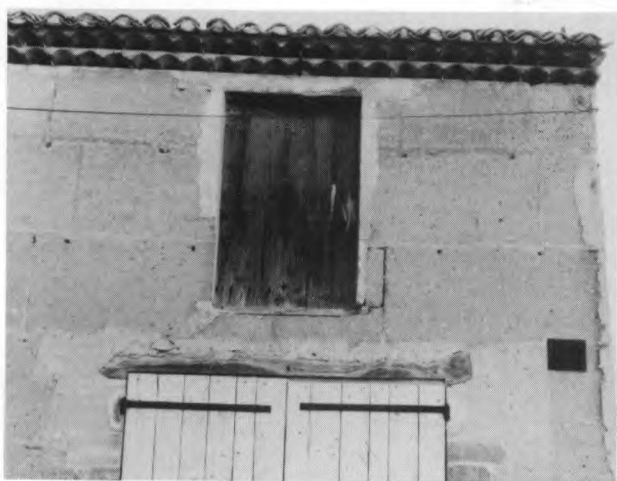
Fig. 12. — Chaleval (Bouches du Rhône), angle d'une maison moderne en pisé dont les murs sont liés par le croisement des banches d'une assise à l'autre.

plus communs, de nos jours encore, pour assurer la solidité d'un bâtiment (fig. 12).

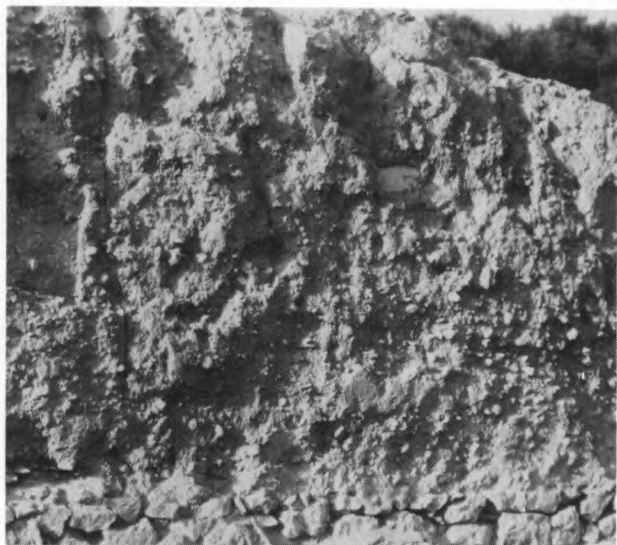
Fig. 13. — Parement sud de M2: l'érosion fait apparaître l'orientation horizontale des éléments grossiers du pisé.

raient pas obtenu ces caractéristiques à partir du façonnage direct. Enfin, la technique du damage se manifeste à travers l'orientation horizontale des particules et, notamment, des plus grossières; elle est particulièrement nette pour les pierres et les tessons de section rectangulaire (fig. 13).

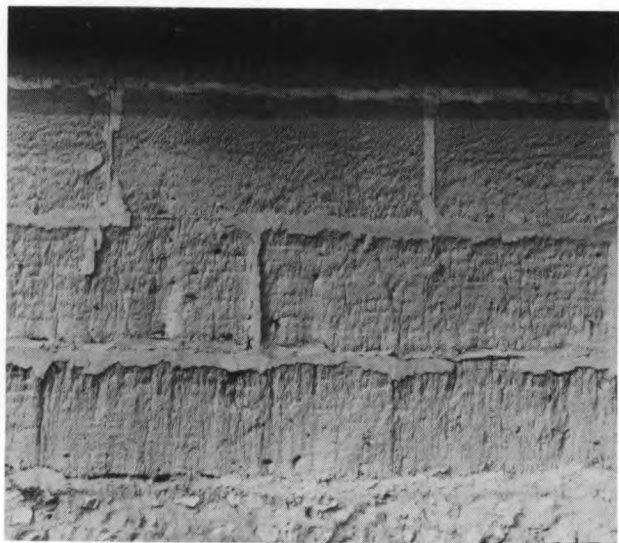
Fig. 14. — Maillane (Bouches du Rhône), mise en évidence de lits de damage à l'intérieur des banches.

Pourtant les lits réguliers correspondant aux volumes de terre successivement compactés dans la banchée, qui caractérisent habituellement les parois de pisé (fig. 14), ne sont décelables nulle part: les parements comme l'intérieur des murs possèdent une structure homogène de bas en haut, vraisemblablement due à la qualité texturale très régulière de la terre et à une teneur en eau constante au cours du compactage. «Les couches de terre pisée, dans ce cas, se lient entre elles de façon très homogène jusqu'à ne pas laisser apparaître la rupture de travail entre chacune des couches, rupture de travail qui est par ailleurs très courte; en effet, le piseur attaque généralement aussitôt la couche suivante et ne n'arrête que lorsqu'il a achevé toute la hauteur de banchée (de 80 cm à 1,20 m selon le cas), pour faire ensuite glisser la banchée sur ses clés et continuer le travail en progression linéaire. L'empreinte du coffrage qui peut apparaître sur le parement du mur au décoffrage sera vite usée par l'érosion de surface et la disparition de la "fleur de pisé"» (Guillaud, 1989, p. 11).

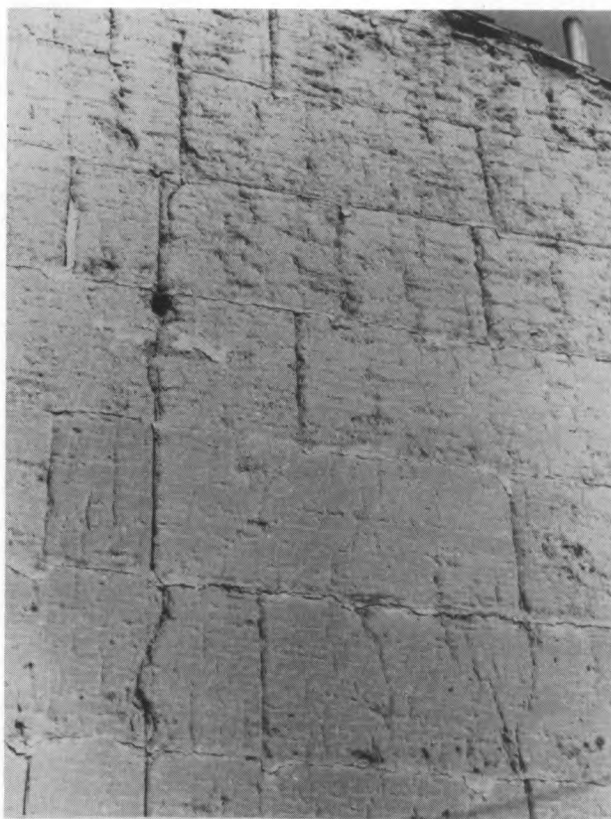
Fig. 18.— Mur moderne en pisé, à Orgon (Bouches du Rhône), montrant l'absence ou la disparition de liant entre les banchées de terre.

question d'attribuer aux habitants d'Emporion la mise au point ou la paternité d'un procédé qui s'est imposé presque universellement jusqu'à nos jours en Europe de l'ouest mais, en l'état présent des connaissances sur le sujet, les vestiges exhumés sur ce site constituent les plus anciens témoignages de son utilisation. Encore faut-il rappeler qu'à l'exception du mur de refend M14, peut-être formé de deux banchées contigües, les parois ont sans doute été coffrées d'une seule portée, quelle que soit la longueur de celle-ci. Naturellement, comme dans le contexte punique, la petitesse des pièces autorise sans difficulté ce genre de performance que l'on voit pratiquer, aujourd'hui encore ou naguère, pour de petits bâtiments ruraux. A Empúries la conviction se fonde sur l'absence de moraine verticale ou oblique mais, dans l'éventualité où les banchées se seraient succédé latéralement et verticalement sans raccord de matériau différent, il n'est pas exclu que leurs limites se soient effacées sous l'effet du compactage, d'abord, puis du tassement sous la charge des toitures et des sédiments, après l'enfouissement. Notons que, si le liaisonnement des banchées à l'aide de mortier représente la norme dans les régions françaises humides de la Bresse, du Dauphiné ou du Lyonnais, en particulier (fig. 17), les joints montants des constructions provençales sont parfois moins soignés (fig. 18).

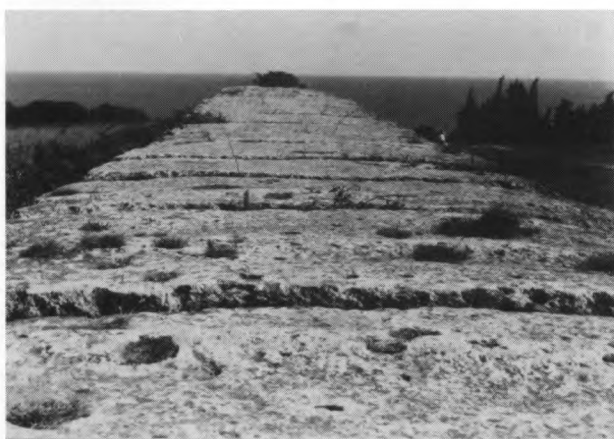
Fig. 20. – Sommet actuel de la muraille, correspondant à celui de la première assise de béton; noter l'alternance de trous de clés et de légers bourrelets qui témoignent du système de construction en banchées.

en quinconces par rapport aux premières et qui maintenaient sans doute la partie supérieure du coffrage et, d'autre part, des limites probables entre les banchées. Elles sont matérialisées par des petits "bourrelets" semi-circulaires alternant avec les saignées des clés. Leur espacement irrégulier va de 1,05 m à 2,86 m (fig. 20).

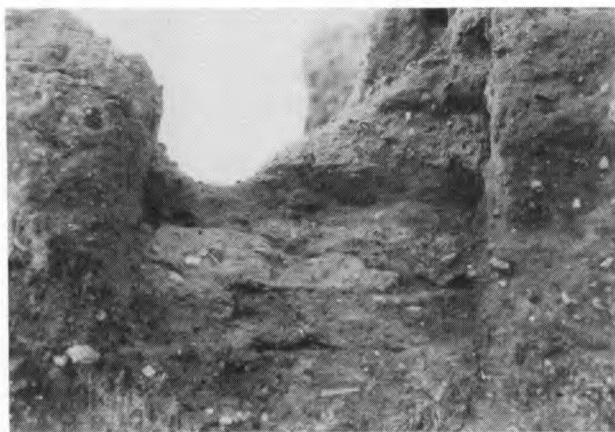
Fig. 23. – Extrémité sud de M25 prise entre deux portions du mur perpendiculaire M26, bâti en pisé; les abodes de M25 sont placées en boutisses-parpaïnes.

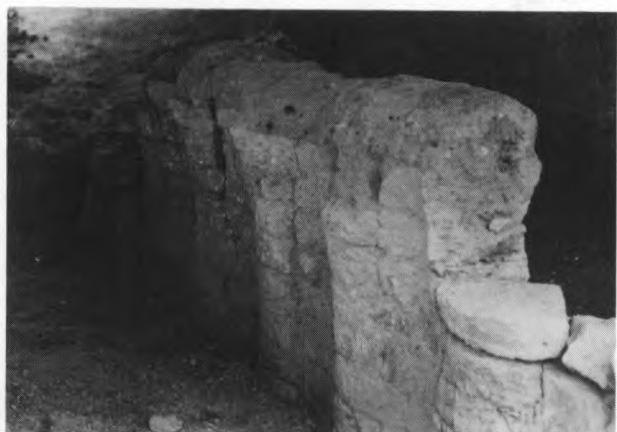
Fig. 27. - Intérieur de la chambre de chauffe du four; au premier plan de pilier central et, à l'arrière, la paroi sud, formée de briques très caillouteuses.
