LLUÍS BAYONA I PRATS, LLUÍS BUSCATÓ I SOMOZA (\*)

## **LA RESTAURACIÓ DE LA TORRE DE LES HORES. UN PORTAL FORTIFICAT AL MUNICIPI DE PALAU-SATOR**

(\*) Servei de Monuments de la Diputació de Girona

ESTUDIS DEL BAIX EMPORDÀ  
Sant Feliu de Guíxols, 2010  
Volum 29 - ISSN 1130-8524

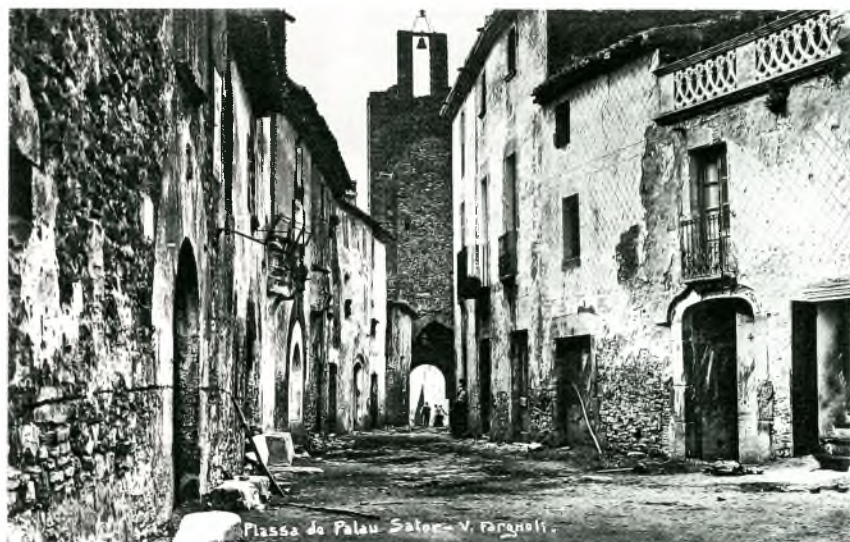
Figura 1: vista posterior de la torre portal de les Hores al primer terç del segle XX. Hi podem observar les restes dels brancals de la porta a la part inferior –desaparegudes a mitjan segle XX–, el tapiat del primer pis i el campanar bastit a la part superior.

Les darreres mutilacions de l'edifici es produïren al llarg del segle XX i n'afectaren sobretot la part inferior. En concret, als anys trenta, en adequar-se els accessos de la població per permetre l'entrada de vehicles, s'enderrocà la fortificació del carrer Portal i es retallaren les llindes de la Torre de les Hores. Finalment, l'any 1955, en una primera restauració del portal durant la qual es lligaren amb morter les juntes del parament interior de la torre, s'actuà de nou sobre els brancals dels seus arcs, els quals foren totalment eliminats.

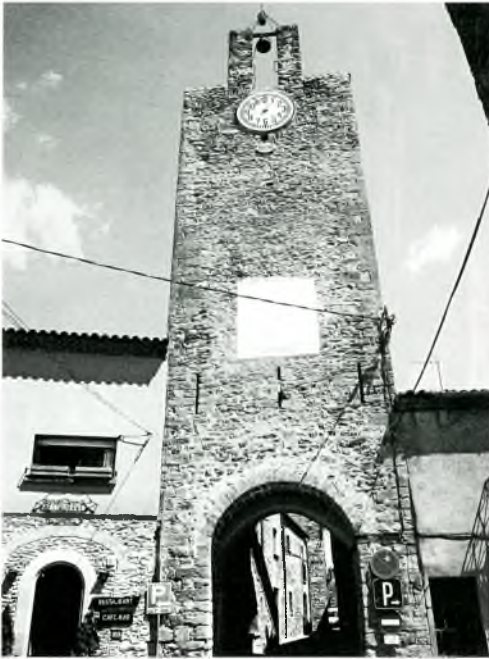
Figura 2: vista general de la façana principal de la Torre de les Hores un cop restaurada, on s'observa la recuperació del rellotge de sol de la façana. Originàriament, n'hi havia un altre d'anterior al damunt, però fou eliminat completament en instal·lar-se l'esfera del rellotge mecànic que es veu a la part superior de la torre, l'any 1936.

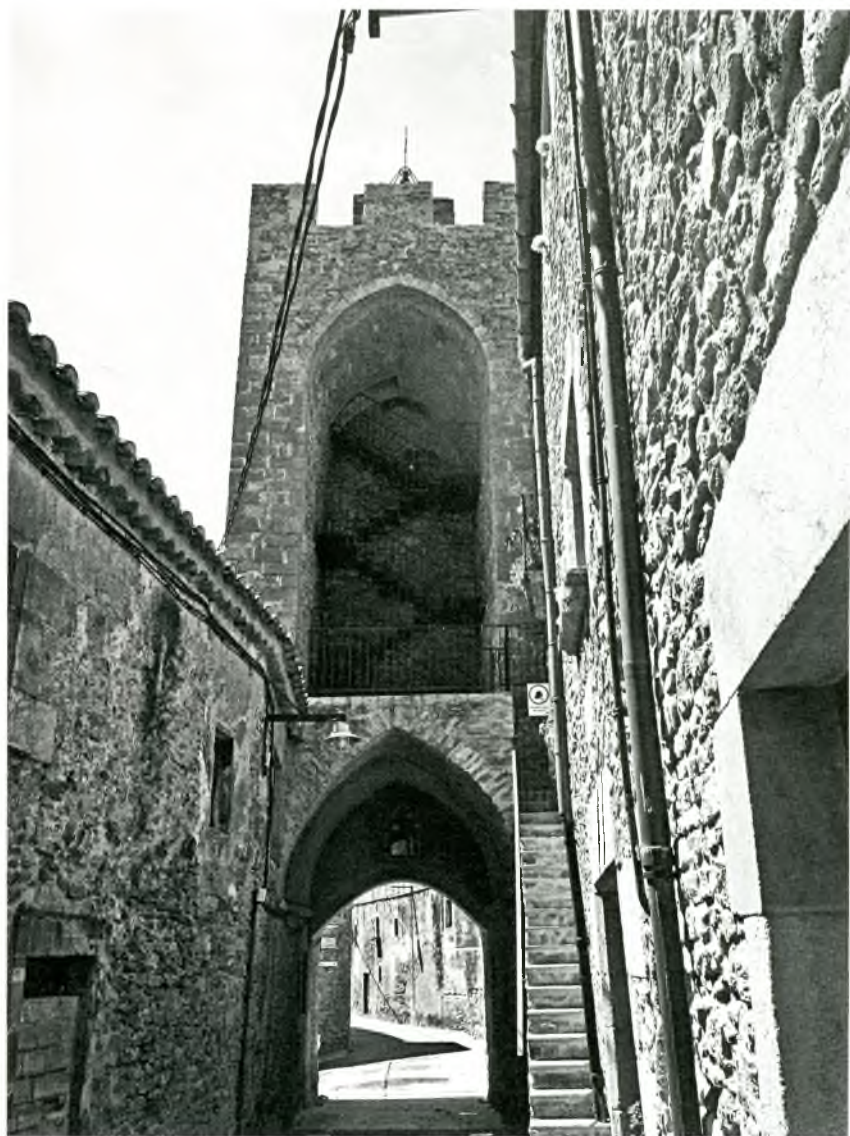
Figura 3: vista de la part posterior de la Torre de les Hores un cop restaurada pel Servei de Monuments. S'hi pot observar la rehabilitació de l'escala de pedra que permet l'accés al primer pis, ja destapiat, i l'escala metàl·lica que permet pujar a la part superior de la torre.

Les obres, doncs, s'iniciaren amb una prospecció arqueològica, per tal de documentar les possibles preexistències del subsòl, la qual ha permès localitzar les restes dels pilars de pedra laterals que emmarcaven la porta i el rasclet del portal. Un cop fet això, es deixà marcat als laterals i al paviment el lloc que ocupava originalment aquest arc i els seus brancals. A més, es rehabilità l'escala exterior de pedra que permetia accedir a la terrassa superior, atès que estava molt malmesa i dificultava la visita al conjunt.

En el primer pis, la intervenció se centrà en l'enderroc de la paret que tancava la cara nord i a bastir un nou paviment continu entre la terrassa i l'interior de la torre. També s'obriren parcialment les espitlleres existents i el pas de la reixa del rasclet, tot i que es protegí l'obertura amb unes reixes per evitar possibles accidents. Per poder accedir del primer nivell al superior de la torre, es féu una escala, però variant-ne la col·locació respecte a la ja existent, tant per deixar més espai als contrapesos de la maquinària del rellotge com per minimitzar l'impacte visual d'aquest element des de l'ex-

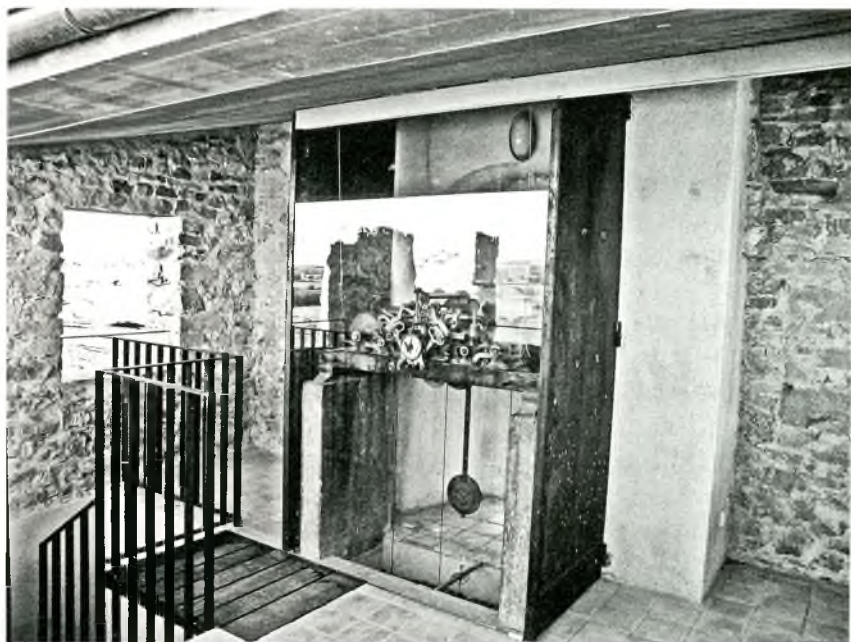
Figura 4: primer pla del rellotge mecànic situat al capdamunt de la torre. Per tal de garantir-ne la conservació, s'ha envoltat d'una caixa de ferro i vidre que en permet l'observació dels visitants i la realització àgil i ràpida de tasques de manteniment.

En el nivell superior s'han recuperat els merlets, que estaven parcialment tapiats, al sector no ocupat per la caseta del rellotge. La caseta, en canvi, s'ha refet, atès que el seu estat de conservació era deplorable i no es podia eliminar perquè servia de protecció a la maquinària del rellotge. Aquest s'ha conservat al lloc original, protegit per una estructura de ferro i vidre, per tal que la maquinària sigui visible als visitants. També s'hi han posat canals i baixants per agilitar la recollida d'aigües i evitar-ne la filtració a l'interior. Pel que fa a l'espadanya, un cop consolidada i reforçada, s'hi han tornat a posar les campanes per tal que la torre continuï fent honor al seu nom. Quant a la il·luminació, s'ha refet totalment a fi que la torre tingui una bona visibilitat nocturna, tant interior com exterior, mitjançant la instal·lació de projectors i llums encastats.
