## LA PIEDRA NATURAL Y SU PRESENCIA EN EL PATRIMONIO HISTÓRICO

### *Natural Stone: Historical Heritage Presence*

Rafael Fort González (\*)

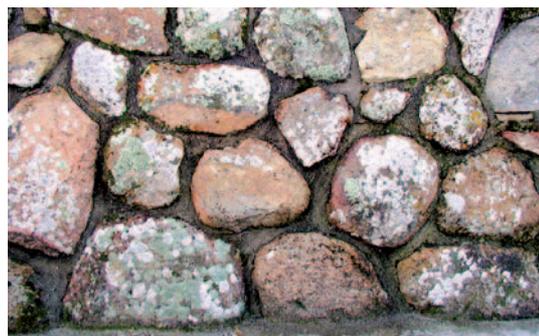
Fig. 3. Muro de mampostería de granito con colonización de líquenes.

– En función de su tamaño y dimensiones, los bloques obtenidos de la piedra de construcción se pueden denominar: sillares, sillarejos, mampuestos, losas, adoquines, etc. Los sillares son grandes bloques de piedra perfectamente labrados que adoptan forma de un paralelepípedo rectangular. El sillarejo es de peor labra y ajuste, con bloques más pequeños; sillar pequeño, labrado toscamente, de peor ajuste con las otras piezas y que no atraviesa todo el grosor del muro. Los mampuestos son piedras de pequeñas dimensiones, de forma más o menos irregular y nada o apenas desbastadas, que pueden ser fácilmente manejadas por un solo hombre; su peso y volumen coinciden con el peso y volumen de los sillarejos (Fig. 3).

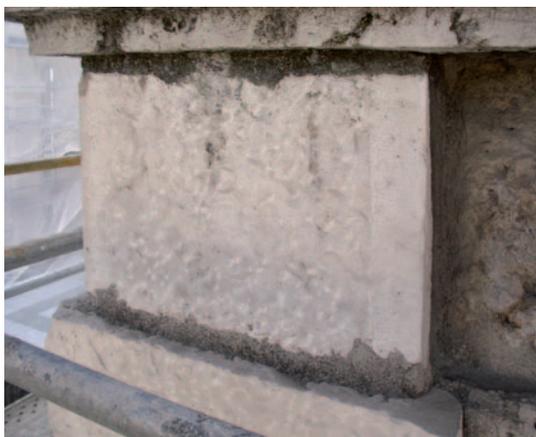
Fig. 4. Sillar de caliza con acabado de abujardado y apiconado (foto de E. Pérez Monserrat).

*Esculpido o picado.* Consiste en labrar la superficie de la pieza mediante impactos con herramientas específicas (cinceles, uñetas, bujardas, etc.) para darle texturas diferentes. Uno de los acabados más extendidos es el denominado abujardado que proporciona una superficie rugosa y homogénea, con pequeños cráteres uniformemente repartidos en la superficie del sillar que son generadas por la bujarda, y el apiconado, que produce muescas e incisiones alargadas que proporcionan un aspecto tosco a la superficie de la piedra. Estos acabados son los más utilizados en el patrimonio monumental (Fig. 4).

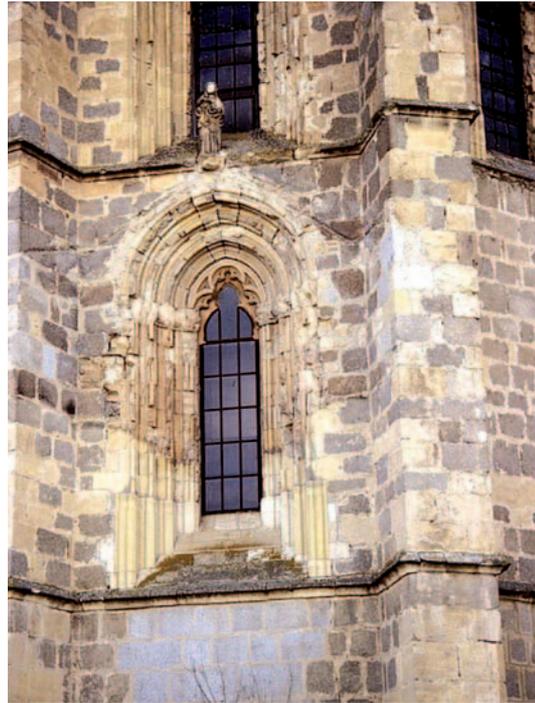
Fig. 6. Sillares de caliza y granitos en Santa María de Nieva (Segovia).

Estas piedras siguen siendo utilizadas para las construcciones actuales, pero desde finales del siglo XIX se están incorporando otras piedras naturales procedentes de otras regiones y países dado que los medios de comercialización y las vías de transporte han mejorado sustancialmente. Igualmente, en los trabajos de restauración se incorporan otros materiales que pueden generar diferentes daños por incompatibilidad estéticas o petrofísicas con la piedra original (Fort, 2006) (Fig. 6).

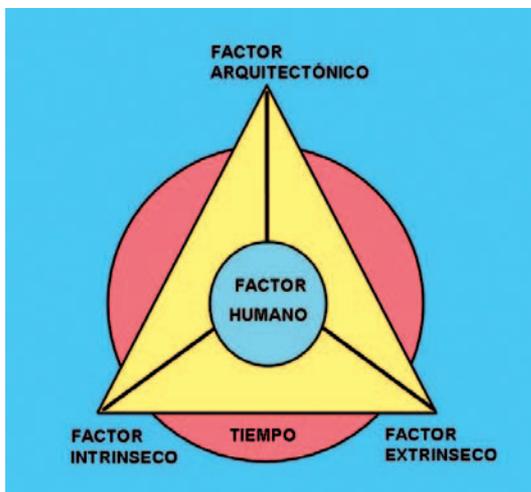
Fig. 7. Factores que inciden en el deterioro de la piedra natural del Patrimonio histórico.

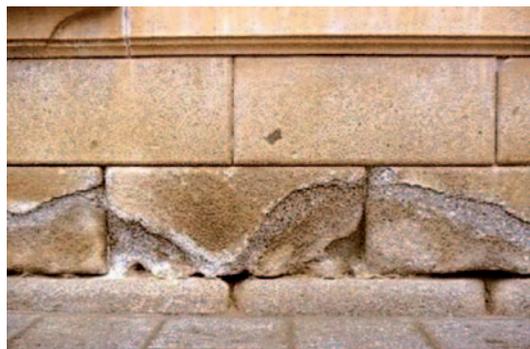
Fig. 9. Desplacado y subeflorescencias en sillares de granito.

tos de sales se localizan en el interior de la piedra, y no en su superficie, se denominan subeflorescencias (Fig. 9). Las costras tienen un grosor mayor, están ligeramente endurecidas y constituidas por sales y/o partículas (silicatos, carbonatos, metales, etc.) de procedencia diversa, como es la contaminación atmosférica que suele generar las denominadas costras negras. Estas costras negras se generan principalmente en materiales calcáreos, aunque también son frecuentes en edificios de granito debido a la disolución de los morteros de cal de la juntas de los sillares o de los minerales cálcicos (plagioclasas) (Fig. 10).

Las rupturas paralelas a la superficie de la piedra dan lugar a los desplazados (Fig. 9). Los desplazamientos son fracturas que se producen de forma paralela a la superficie, dando lugar a la formación de placas de grosor variable, próximas al centímetro. No suelen tener relación con la estructura de la piedra y se generan por causas diversas como son: cristalización de sales en zonas de fuerte desecación, zonas aireadas o expuestas a la radiación solar, actividad biológica, cambios hídricos, etc. Si estas placas tienen un grosor más pequeño (milímetros) se generan las descamaciones e, incluso, si es más pequeño, se denomina microdescamación.

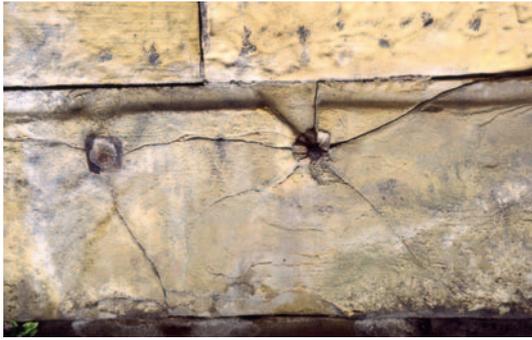
Fig. 13. Fisuras por incompatibilidad de materiales en sillar de San Sebastian (Bilbao).

características propias de la piedra como es la pizarrosidad, las diaclasas, la esquistosidad, los estilolitos, las vénulas, etc. Pueden diferenciarse varios tipos de rupturas según afecten a la estructura propia de la roca. Las rupturas paralelas a la superficie del sillar o pieza de labra, se denominan desplazado, descamación, etc.; si se disponen sin orientación definida, o perpendiculares a la superficie de la piedra, se denominan fracturas. El origen de estas rupturas es variado pero siempre implica unos esfuerzos mecánicos que pueden ser generados por: la carga diferencial, acciones de cristalización de sales, heladicidad, actividad biológica, hinchamiento de arcillas, oxidación de elementos metálicos, etc. (Fig. 13).

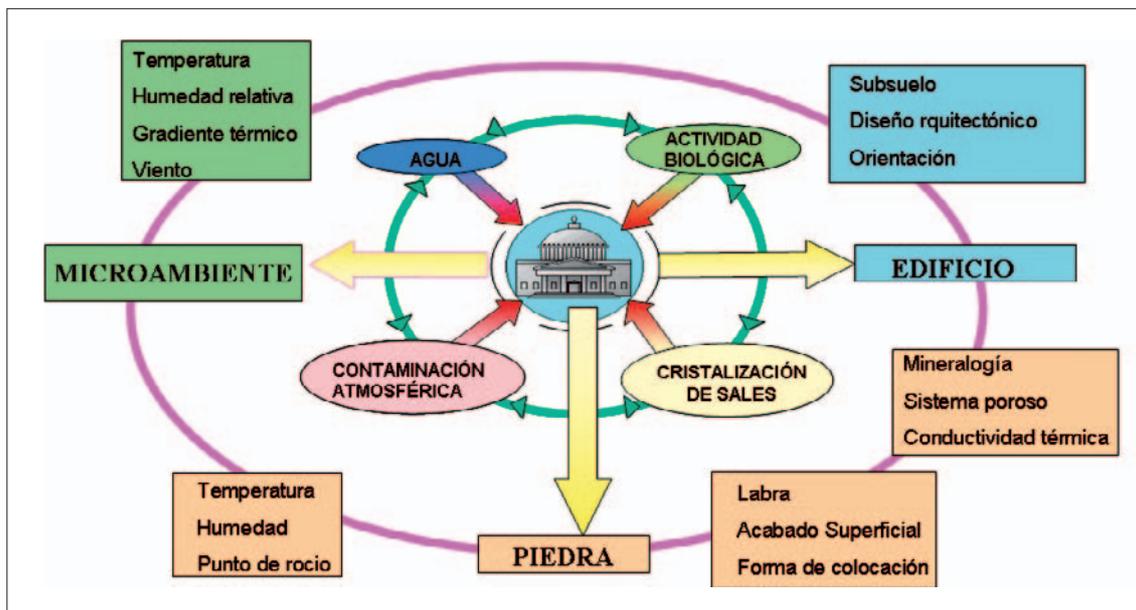
Fig. 14. Agentes de deterioro y sus relaciones con las condiciones medioambientales.

– Entre los factores que tienden a degradar los materiales de construcción del patrimonio hay que destacar los diferentes agentes de deterioro. En la Figura 14 se muestra que el patrimonio está afectado, principalmente, por cuatro agentes de deterioro que son el agua, la acción biológica, la cristalización de sales y la contaminación atmosférica; los más perniciosos para la conservación de la piedra de los monumentos.
