# El castell de Saldes

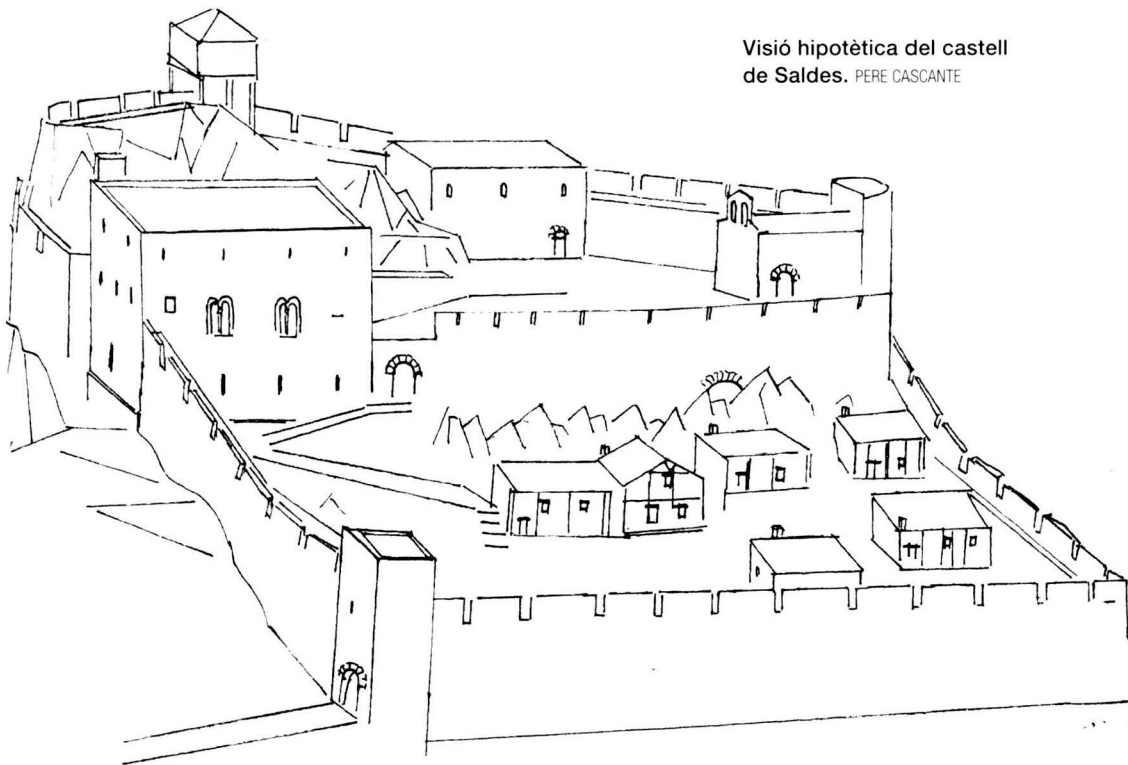
Visió hipotètica del castell de Saldes. PERE CASCANTE

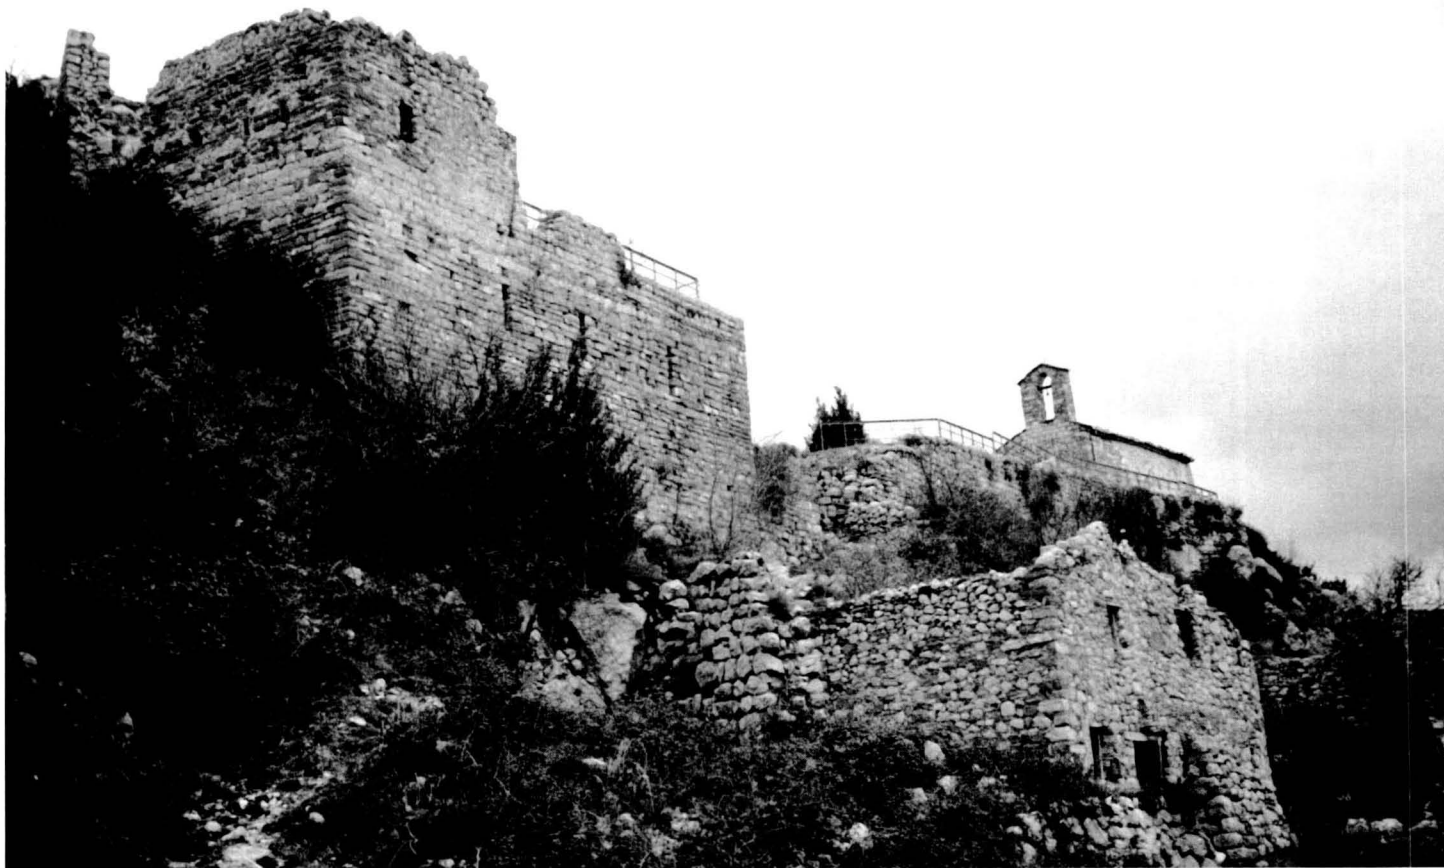
**Vista general del conjunt casteller des de l'ample sud-oest; en destaca el volum del cos principal de la sala residencial, la capella de Santa Maria i part del recinte jussà.** PERE CASCANTE

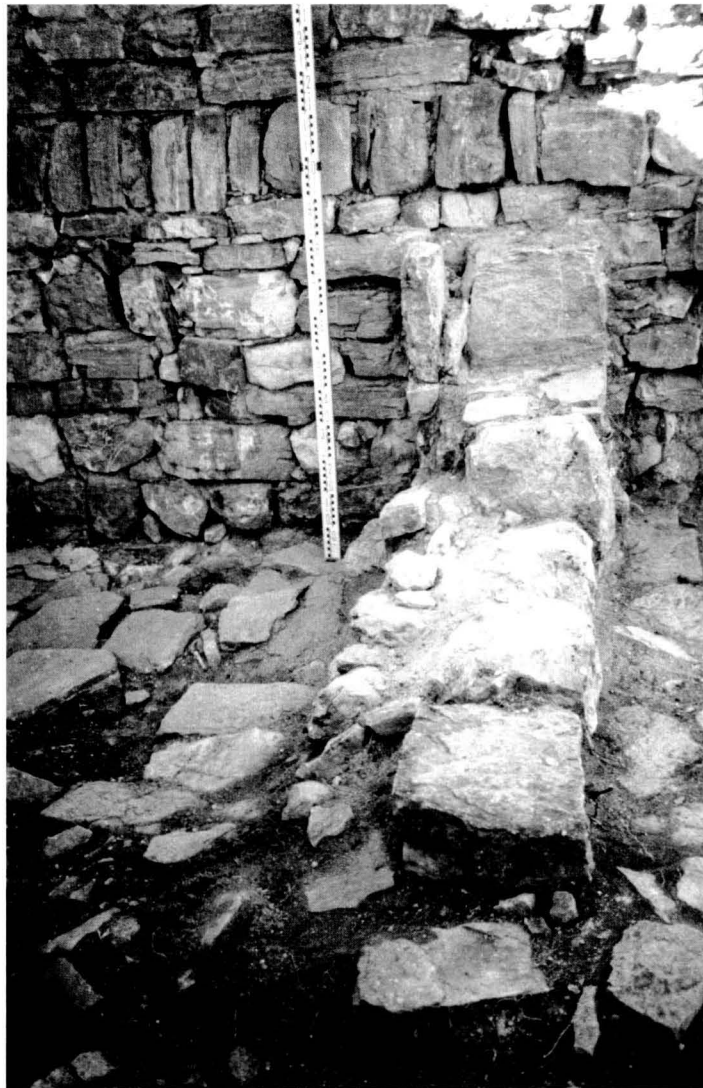
**Detall del mur i del paviment de la sala residencial: es pot veure un dels murs divisoris de l'àmbit amb el paviment de lloses i part del parament del mur nord.**

Un cop s'hagué excavat aquest nivell, es posà al descobert el paviment format per lloses de mida petita i mitjana col·locades de forma plana i unides en sec. S'ha de dir que el paviment s'adossava a les parets perimetrals nord i oest de la sala, i també als murs anteriorment citats. A més el paviment

no apareixia en tota l'extensió de l'habitació, sinó que n'ocupava, a grans trets, la meitat.

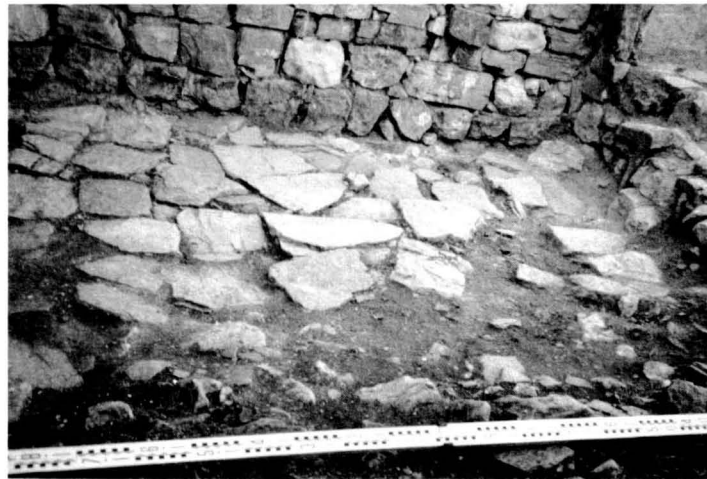
### Detall del paviment des d'un altre angle.

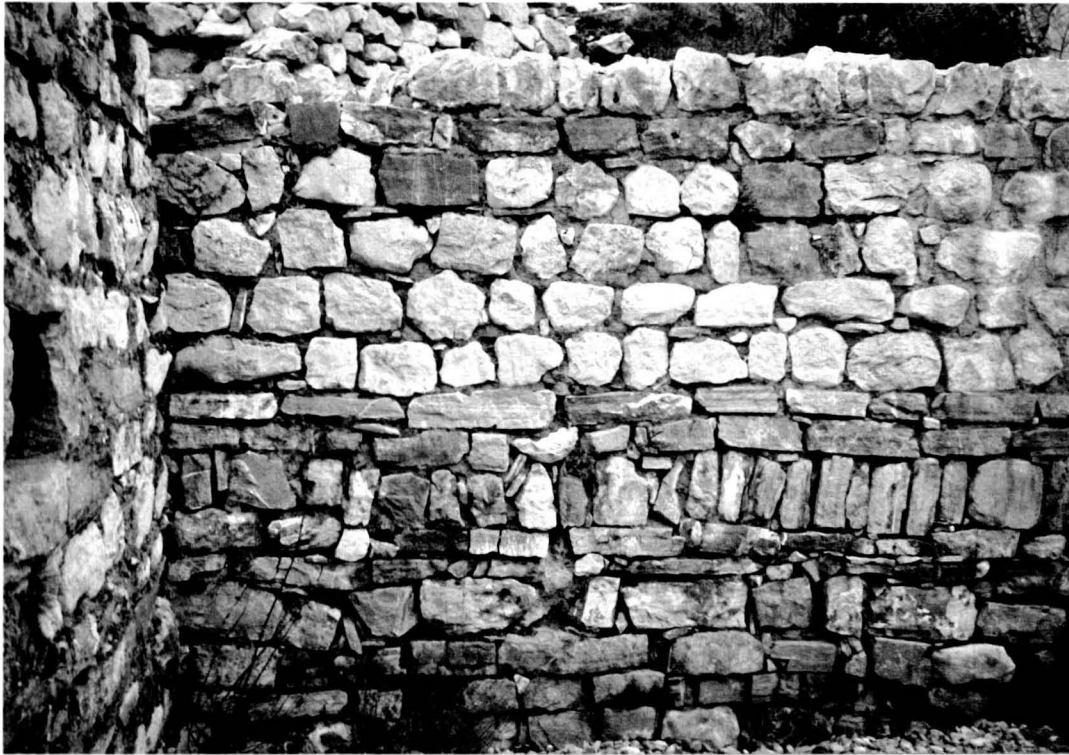
**Parament conservat al mur nord del castell. En arqueologia medieval la informació subministrada en l'estudi de les parets d'un edifici (arqueologia vertical) pot informar tant o més que la pròpia arqueologia de subsòl.** PERE GASCANTE
