Observacions preliminars i morfometria de marques d'incisió antròpica a les façanes històriques de Ciutat Vella (Barcelona, Catalunya)

Preliminary observations and morphometry of anthropic incision marks on the historic facades of Ciutat Vella (Barcelona, Catalonia)

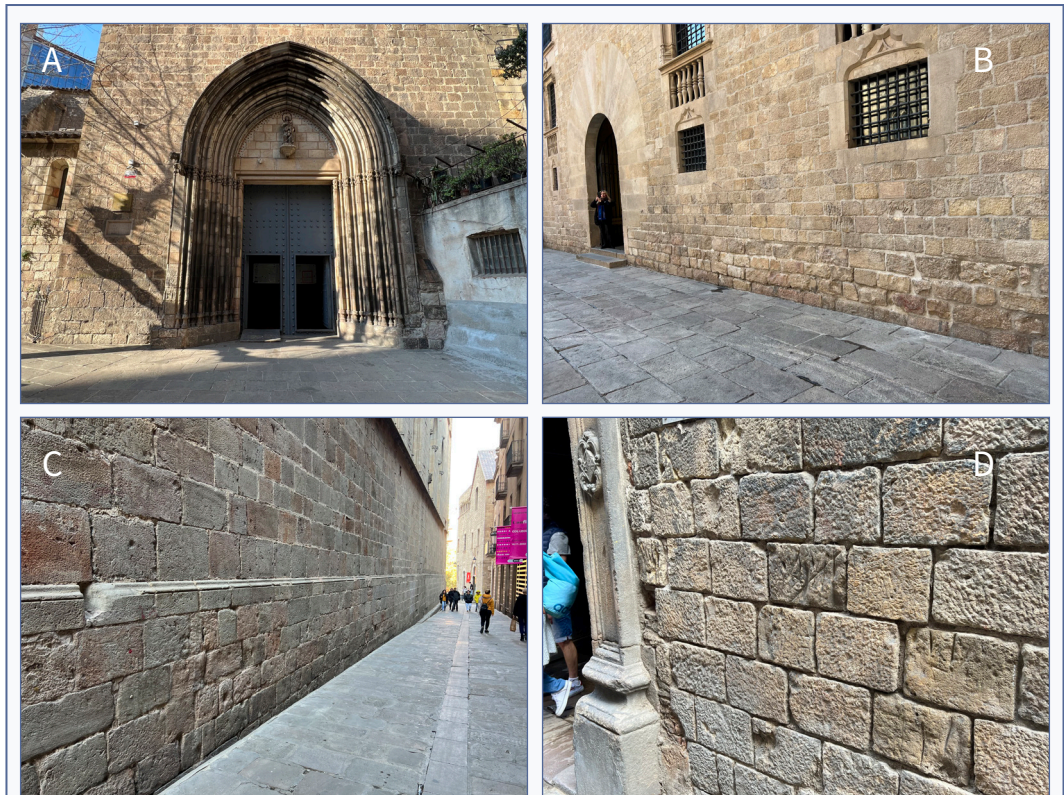
FIGURA 1. Alguns exemples de marques d'incisió a façanes històriques de Barcelona, Ciutat Vella. **A:** Façana de l'església de Santa Anna. **B:** Plaça del Rei Corona d'Aragó. **C:** carrer del Bisbe, catedral de Barcelona. **D:** Façana de l'Institut d'Estudis Catalans (IEC).

Some examples of engraving marks on historic facades in Barcelona, Ciutat Vella. **A:** Façade of the church of Santa Anna. **B:** Plaça del Rei Corona d'Aragó. **C:** carrer del Bisbe, catedral de Barcelona. **D:** Façade of the Institute of Catalan Studies (IEC).

En força edificis emblemàtics a Ciutat Vella, a Barcelona, apareixen formes d'erosió de caràcter lineal (Fig. 1) que no s'ajusten a les formes d'origen antròpic conegudes com graffits (*graffiti*), ja que no es tracta de formes destinades a identificar una autoria i testificar una producció i el seu corresponent cost (González-Gozalo, 1998). Entre d'altres coses perquè, com bé recullen els manuals i treball de gliptografia (Duran, 2008; Martínez, 2013), els graffits acostumen a utilitzar signes convencionals o monogrames que són fàcilment identificables. La distribució arbitrària d'aquestes incisions lineals a les façanes, de vegades de forma aïllada, altres

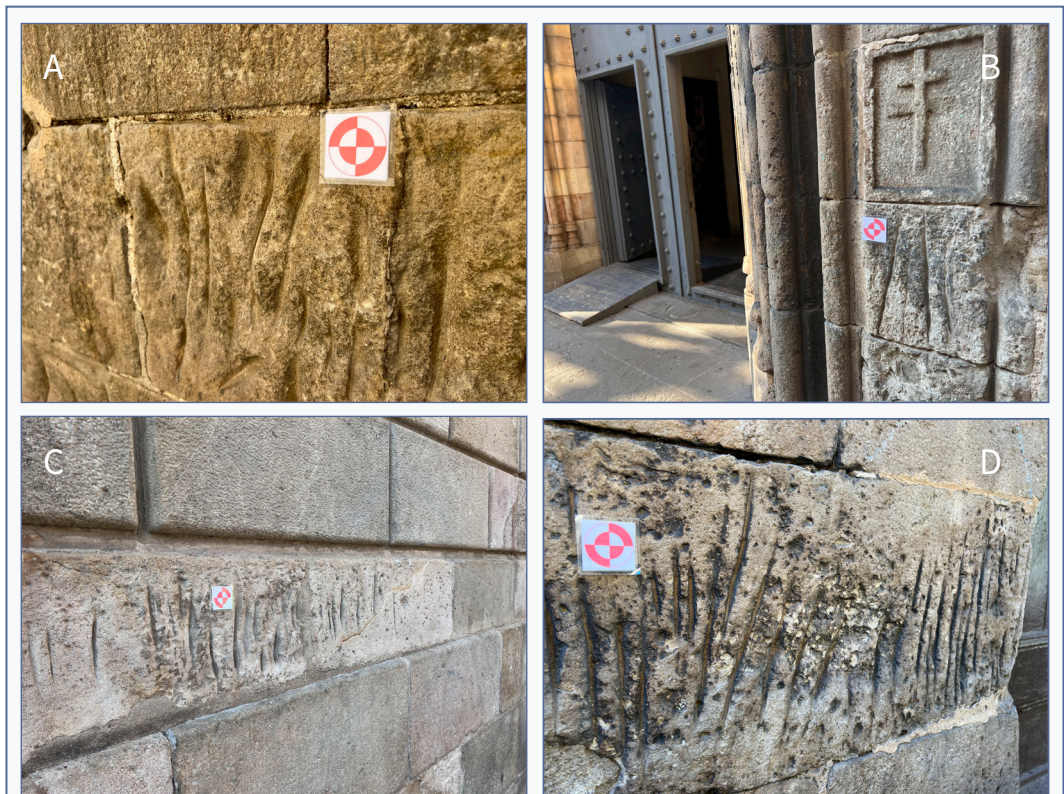
FIGURA 4. Alguns exemples de talls ubicats en edificis de Barcelona. **A:** catedral de Barcelona. **B:** Santa Anna. **C:** Façana de la Generalitat de Catalunya. **D:** carrer del Carme.

Some examples of cuts located in buildings in Barcelona. **A:** Santa Anna. **B:** Santa Anna. **C:** Façade of the Generalitat de Catalunya. **D:** carrer del Carme.

S'han caracteritzat 324 formes d'erosió lineals a 10 façanes històriques construïdes amb carreus de pedra de Montjuïc a Ciutat Vella (Barcelona). Les formes d'erosió lineal tenen un aspecte fusiforme, amb una longitud que resta condicionada a la potència dels carreus. L'aparença fusiforme es caracteritza per un aspecte més ample que profund, però que en el sector central té tendència a l'engrossiment. De més a més, les formes habitualment es presenten inclinades, amb desplaçaments mitjans des de la vertical de l'inici de la incisió, fins al final de quasi 2 cm. En quasi la totalitat dels casos, en la mateixa direcció i descrivint una lleugera curvatura, no es tracta doncs d'estructures fusiformes verticals, sinó d'estructures lleugerament corbades cap a l'esquerra, prenent com a referència un observador encarat a la façana (Fig. 4).

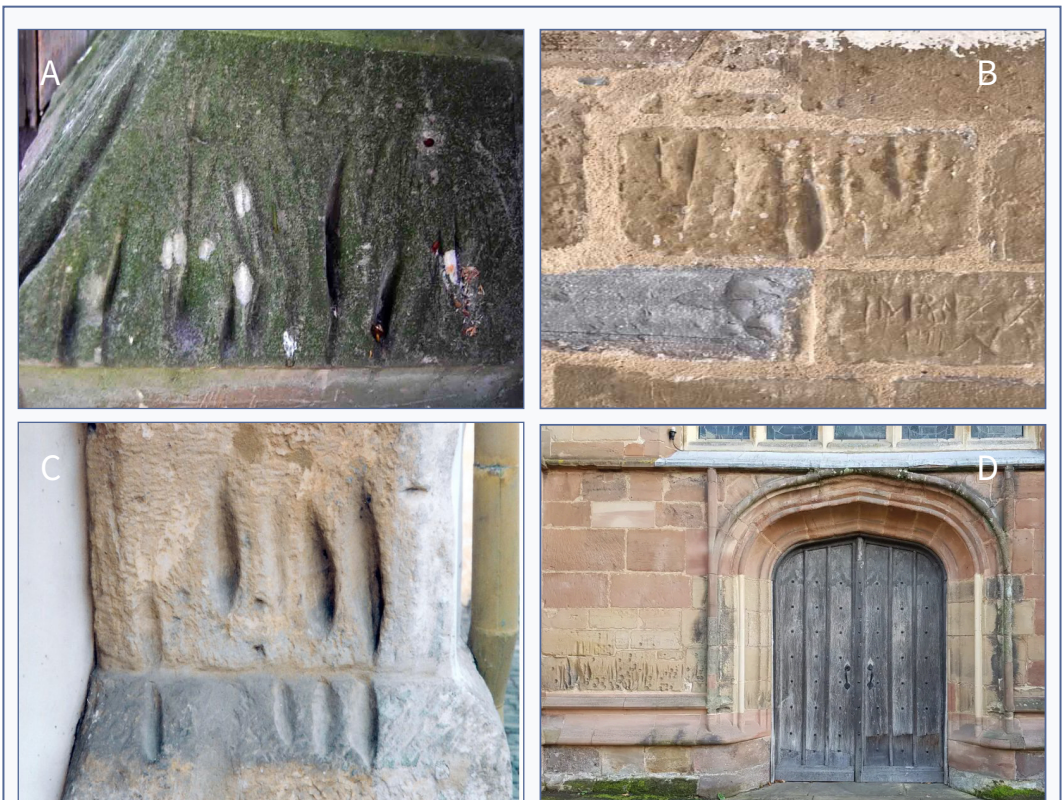
FIGURA 5. Alguns exemples de talls ubicats en edificis eclesiàstics. **A:** Maerssen, Països Baixos. **B:** Baiona, França. **C:** Auscha, Rep. Txeca. **D:** St Alphege, Anglaterra.]

Some examples of cuts located in ecclesiastical buildings. **A:** Maerssen, Netherlands. **B:** Bayonne, France. **C:** Auscha, Rep. Czech **D:** St Alphege, England

Aquestes incisions podrien ser d'esmolat o poliment de peces o instruments metàl·lics per diversos usos sobre els carreus dels edificis, ja que es tracta d'acabats superficials intencionats i que presenten solcs de tallats en direcció o en espiga (Fig. 5).
