Consideracions al voltant de l'ermita del Roser de Vallmoll

Josep M. Torrell Pareta

Resum: Aprofitant que enguany celebrem els 450 anys de la benedicció de l'ermita del Roser de Vallmoll, es presenta aquest treball que permet endinsar-nos en aquest edifici religiós des d'un punt de vista arquitectònic. Així, podrem comprovar quina és la seva planta, el seu alçat, el tipus de coberta que presenta i els materials emprats en la seva construcció, a més de la intervenció que l'arquitecte Josep M. Jujol hi va realitzar als anys vint del segle xx. Les il·lustracions que acompanyen l'article ajuden a comprendre molt millor l'estructura i la idea constructiva d'aquesta edifici.

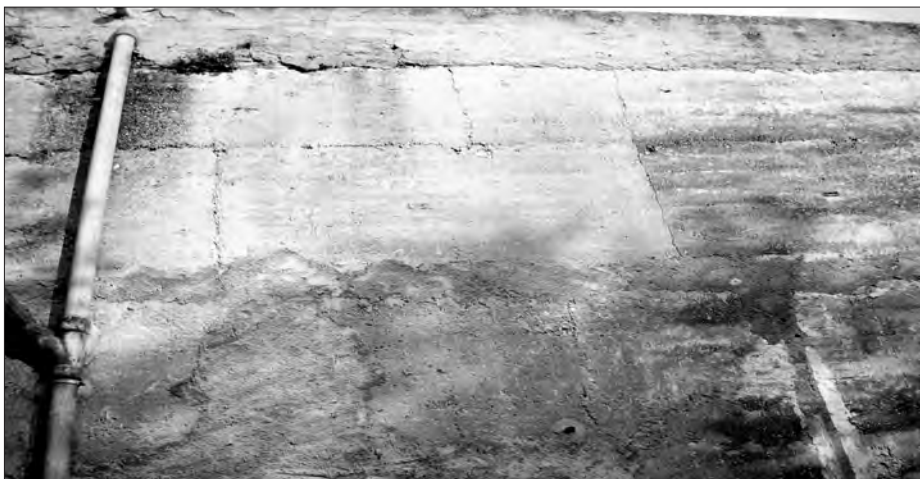
Mur exterior de l'ermita del Roser de Vallmoll. Josep M. Torrell Pareta

El pany de paret del costat sud ens revela el sistema de construir els murs. A la paret es veuen les empremtes de l'encofrat, de les fustes, que posades a bada i banda del mur servien per contenir l'argila i l'argamassa ben atapeït. Queden els senyals de dos tipus de fustes. A les parts baixes, posts de 2 × 0,37 m i, a la part superior, de 2 × 1 m.

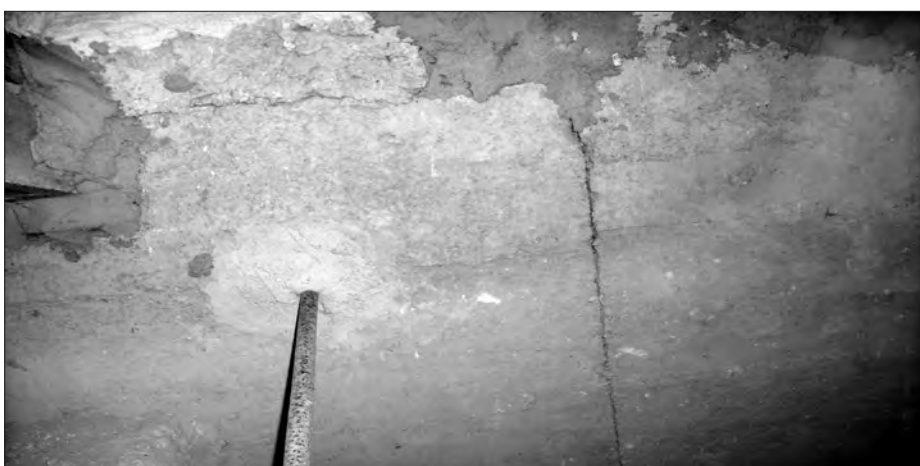
Mur interior de l'ermita del Roser de Vallmoll. Josep M. Torrell Pareta

L'observació de les voltes fa descobrir que les parets estan separades dels contraforts i de les puntes dels arcs formers, en alguns llocs fins a dos dits. I no fa la

impressió de ser fruit de la fallada de les parets. Potser es deu a la forma de construir. Quan als anys seixanta del segle passat es va fer nova la teulada, va caure algun pagat de material i aquest, fent de testimoni, mostra que la paret no s'ha separat.

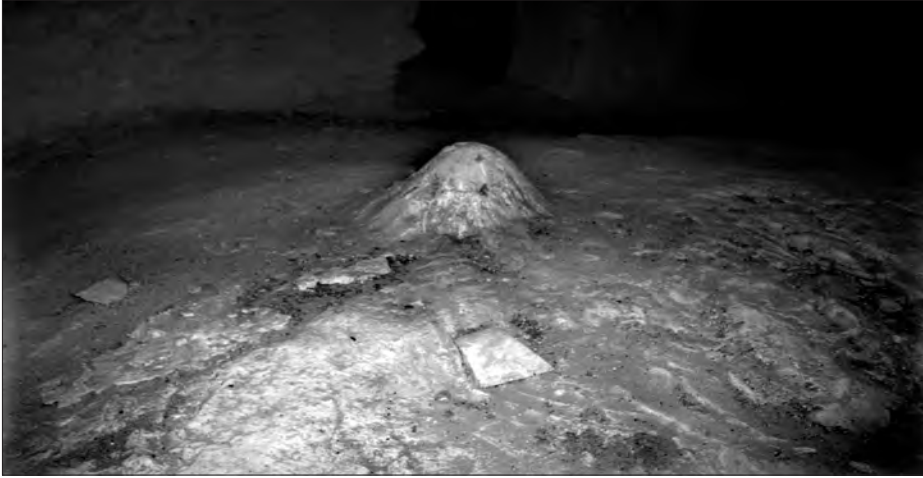
Sostremort de l'ermita del Roser de Vallmoll. Josep M. Torrell Pareta

Les voltes, la plementeria entre el nervis de la creueria, són fetes de pedres primes i argamassa.

“Contra facta non valent argumenta”. És un fet que l'edifici no s'ha partit, però, per allò que es veu, es fa difícil explicar com es contraresten les forces de les voltes,

sobretot en els dos extrems de la nau i amb unes parets de tàpia pensades per suportar forces verticals.

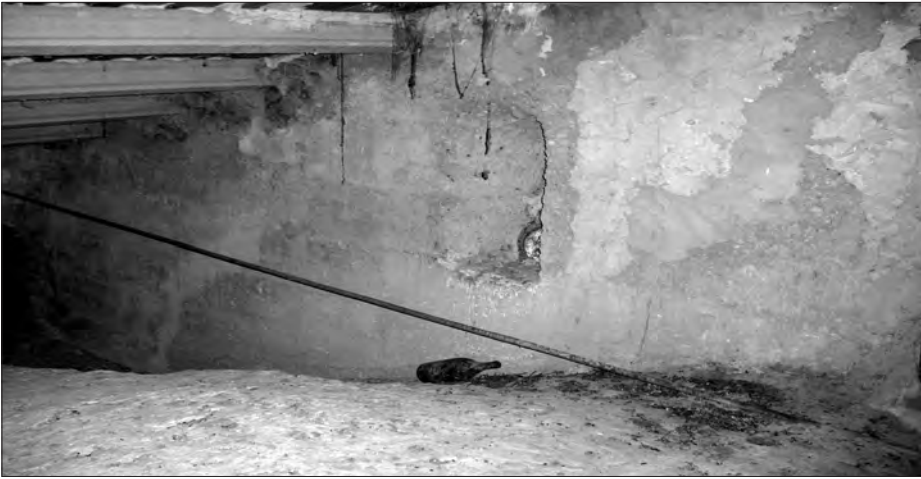
Sostremort de l'ermita del Roser de Vallmoll. Josep M. Torrell Pareta

Per damunt de les voltes van fer dues finestres allargades al mur oriental perquè passes l'aire sota la teulada i van quedar inutilitzades en construir el cambril. També n'hi ha dues al mur de ponent, de les quals una està tapiada i l'altra és aprofitada

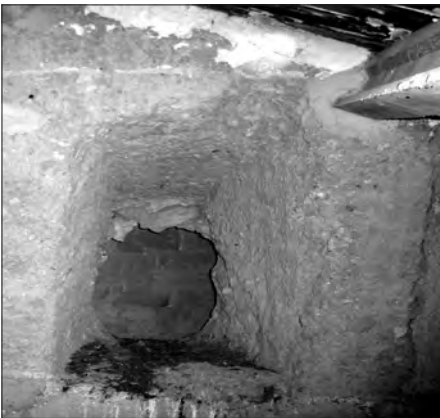
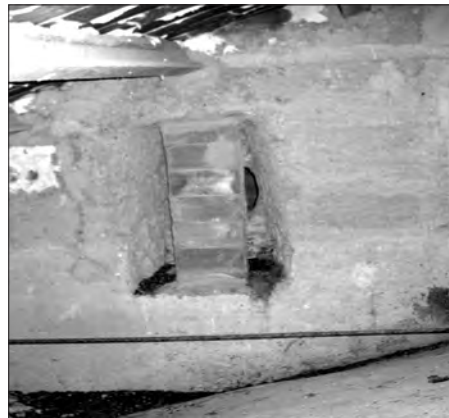
Intervencions al mur de l'ermita del Roser de Vallmoll. Josep M. Torrell Pareta

per posar-hi una petita obertura circular. Això em fa pensar que a més de l'ull rodó de la façana potser també van fer unes finestres semblants a aquestes a la capçalera del presbiteri per il·luminar la nau. Aquestes devien ser anul·lades en fer el cambril o ja anteriorment en preparar el mur oriental per fer les pintures o per posar el primer retaule.

Com que totes les parets van rebre l'acabat amb els dibuixos esgrafiats que simulaven les pedres, la seva absència indica la intervenció posterior en el pany de paret en qüestió. Si ens fixem en el dibuix esquemàtic del mur del presbiteri, ens adonem que pràcticament han desaparegut les ratlles originals de tot arreu i només queden testimonialment en algun racó.
