Una tenería en el Barri Nou de Sant Antoni de Lleida

A tannery in the Barri Nou de Sant Antoni, Lleida

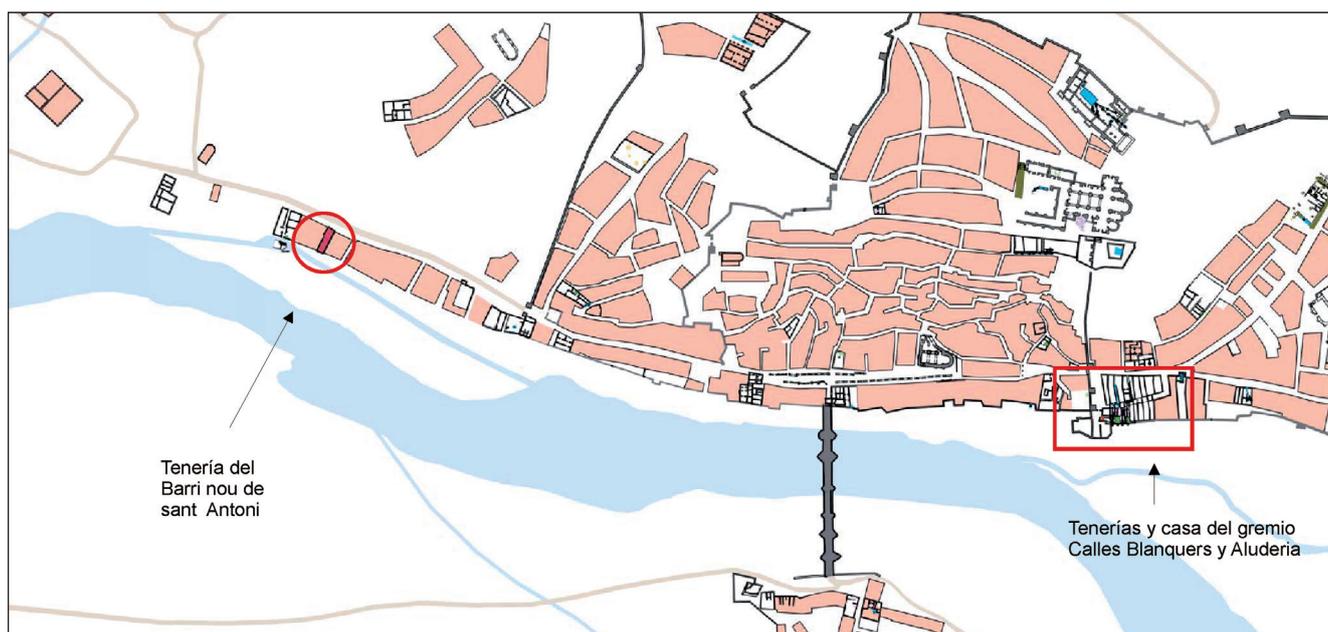
Figura 1. Situación de las tenerías en la Lleida del siglo XIII. En ambos casos cercanas al río Segre.

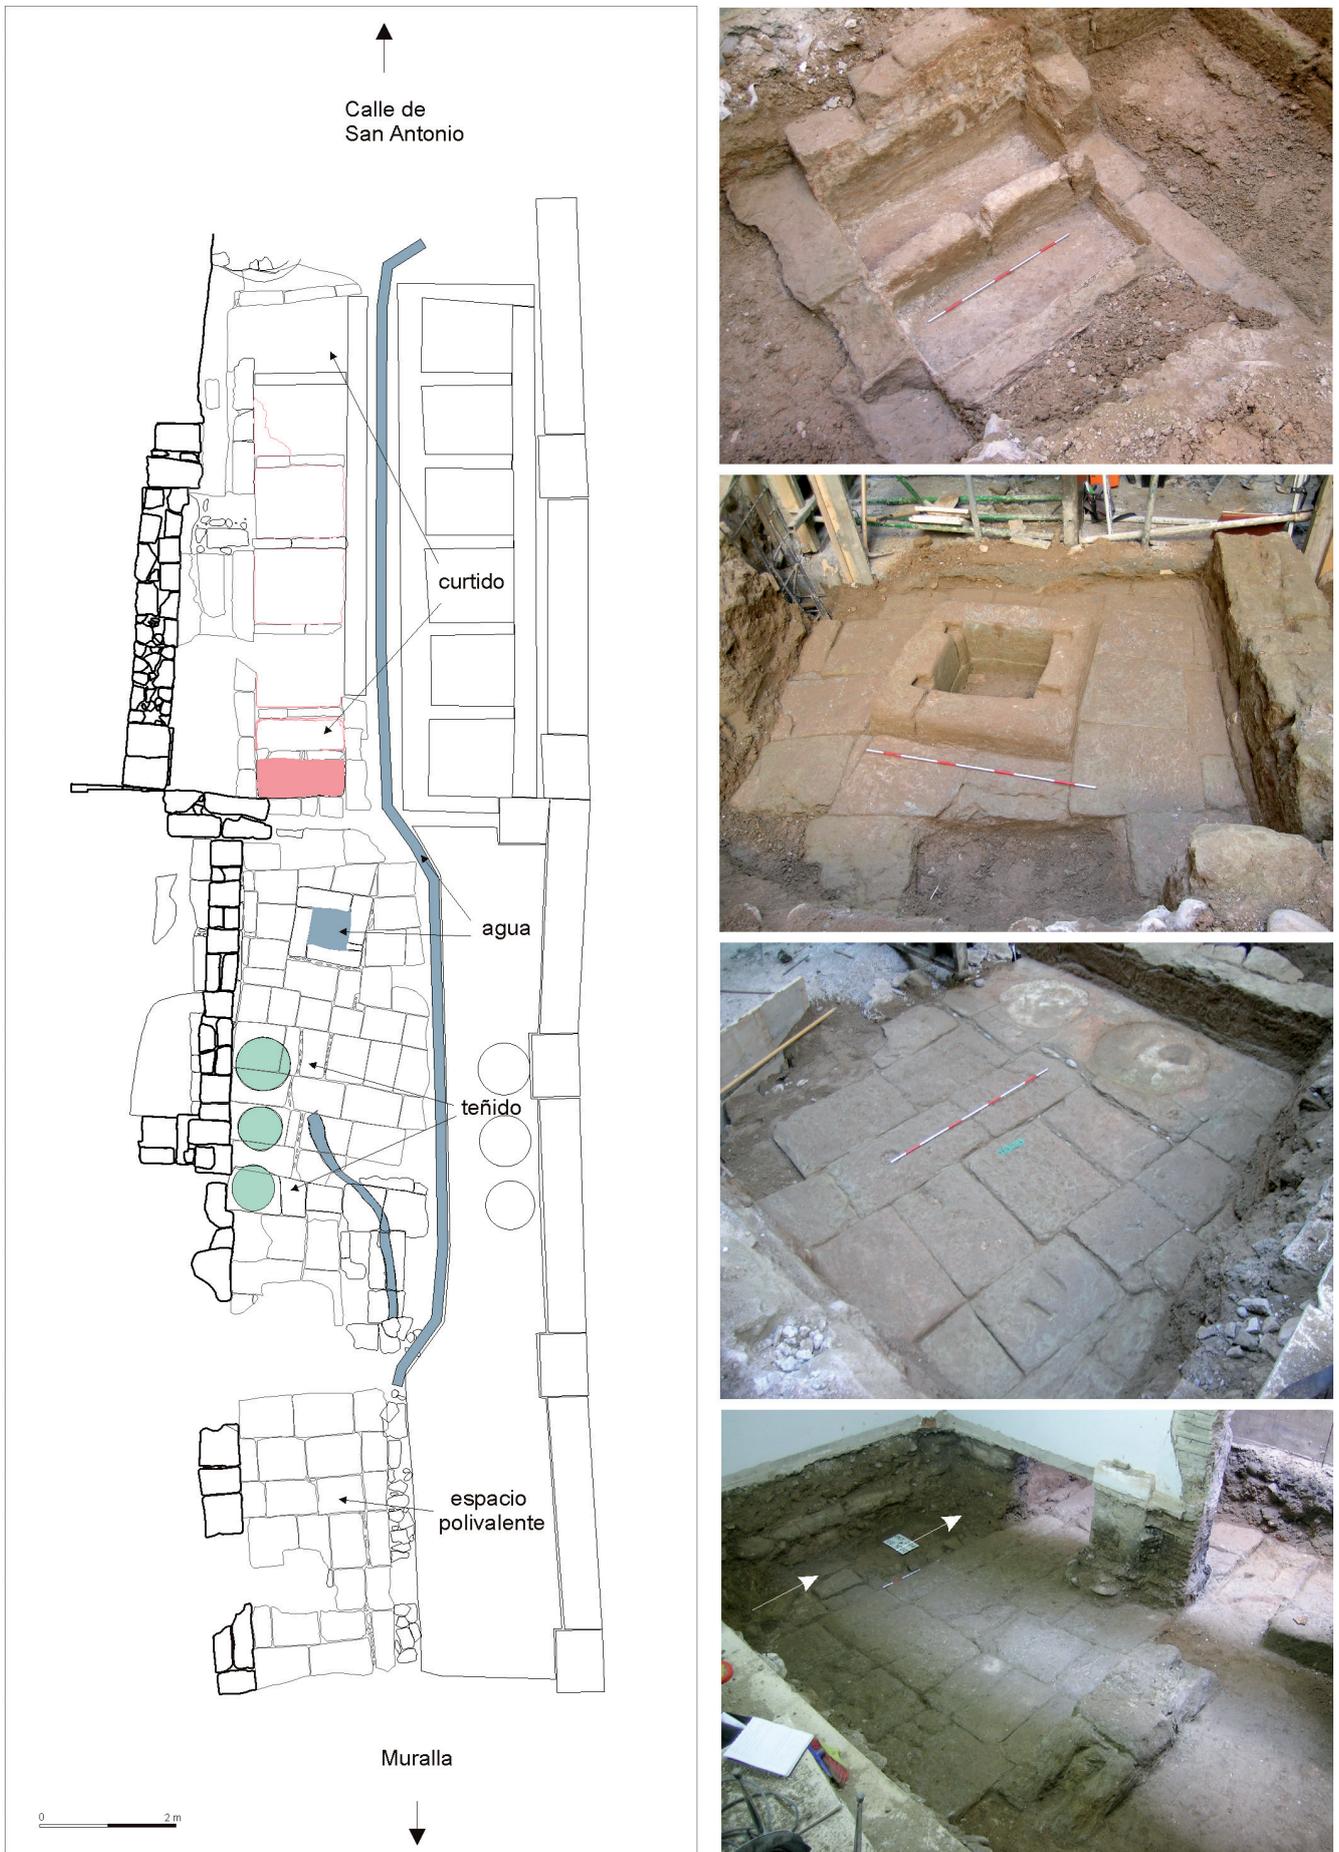
Figura 2. Planta de los restos hallados, desdoblados para su comprensión, hacia la propiedad contigua. Diversas imágenes que se corresponden con las distintas zonas de uso.

Al igual que las situadas en la Rambla Ferran, en el barrio de Blanquers, se estructuran en tres zonas correspondiendo cada una de ellas a una fase distinta en los trabajos.

La primera zona y más cercana al eje viario de la calle Sant Antoni, cuenta con 6 depósitos rectangulares instalados en batería. Las dimensiones aproximadas son de 135 × 125 cm. Están recubiertos por un mortero hidráulico hecho a base de cal y cerámica triturada, lo que le aporta la coloración anaranjada. La construcción en altura se realiza a base de bloques de piedra arenisca de tamaño mediano. Alguno de estos depósitos, el mejor conservado, presenta una compartimentación longitudinal, lo que da como resultado unos receptáculos más pequeños. Ésta diferencia nos sugiere un uso específico, ya sea para la transformación de pieles más pequeñas o un uso que hoy por hoy desconocemos.

Precisamente para ese siguiente paso, el del teñido, encontramos un segundo ámbito pavimentado con losas de piedra y funcionando a un nivel más bajo. En primer término se sitúa el pozo, que se alimenta del nivel freático de la zona, próxima al río, garantizando la presencia continua del agua necesaria para el siguiente proceso. Tras él y también en batería los depósitos de planta circular utilizados en el teñido. Aquí apenas se han conservado las improntas de las paredes. Éstas contaban con un grosor cercano a los 10 cm y tal y como pudimos ver en el único fragmento de pared conservado, estas estaban realizadas con piedra arenisca impermeabilizada al interior. El diámetro aproximado oscilaba entre los 75 y 65 cm. Atendiendo a los estudiados en la otra zona de la ciudad, estos depósitos no serían cilíndricos sino de tendencia cónica (Payà 2010: 64).

Cabe añadir, además, un estrecho canal de desagüe de éstas tinas, repicado en el pavimento de losas, que reconduce las aguas sobrantes o desechadas hacia el canal cubierto que discurre hacia el exterior, probablemente desaguando hacia la acequia y que fue construido y cubierto con losas.

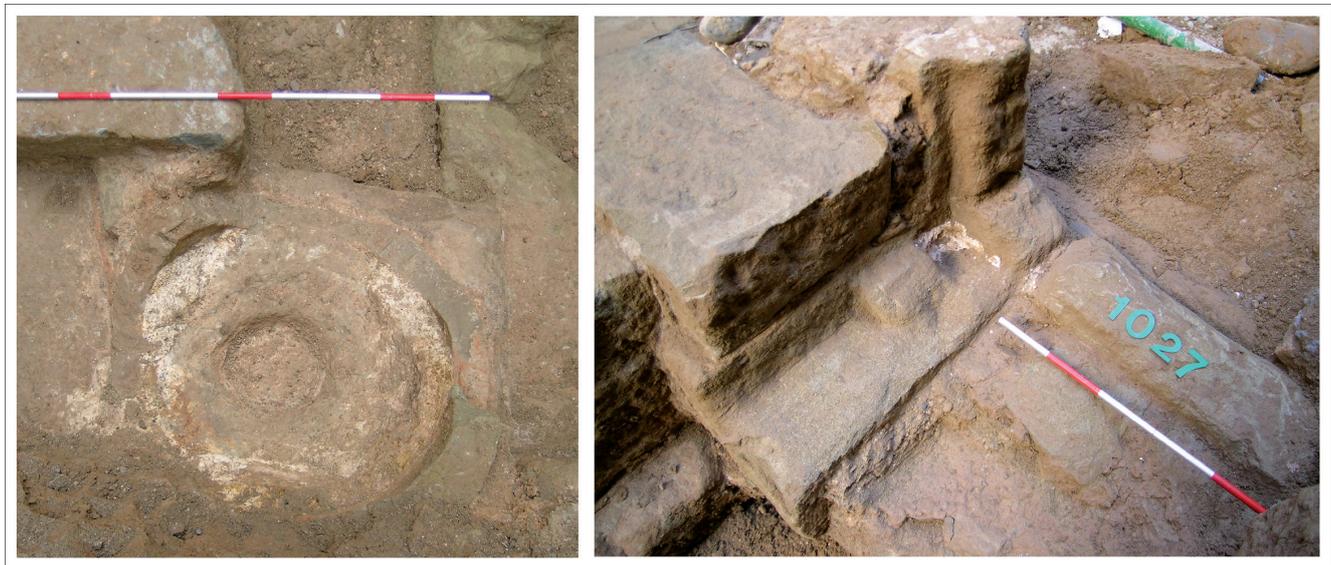
Figura 3. Detalle de las tinas de planta circular y de los restos del umbral de la puerta del ámbito contiguo, posible vivienda del artesano.

dicha industria. Su organización y dimensiones son asimismo exactamente iguales a las localizadas en la calle Blanquers. Un dato que nos queda sin embargo sin aclarar es si, al igual que en la otra zona, las viviendas de los artesanos están ligadas con el propio taller. En las de la zona de Blanquers, el paso o comunicación entre uno y otra se realizaba por debajo de la calle con un acceso de taller a bodega. En el caso del que nos ocupa, la presencia de un acceso con puerta, ligado al retranqueo de un muro justo en el límite occidental quizá corresponda con dicha vivienda.

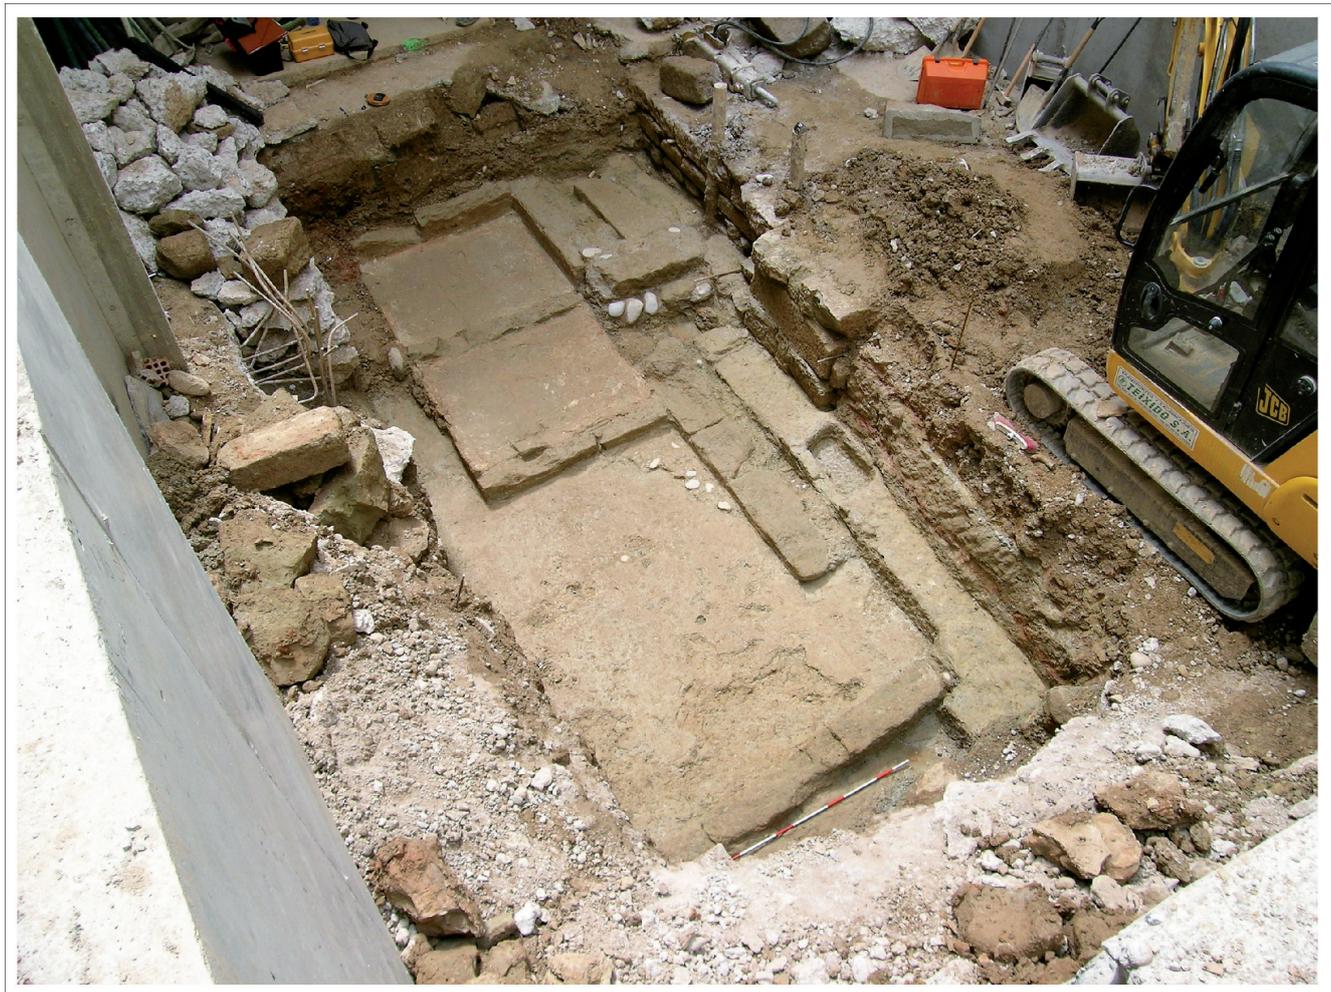
Figura 4. Vista general de la zona de los depósitos en la última fase de excavación.

En el interior de los depósitos se hallaron fragmentos concrecionados de cal en ocasiones mezclados con material orgánico. Sabemos por otro lado que tanto la cal como la materia vegetal se utilizan en el proceso de curtido de la piel una vez se ha limpiado de pelo y grasa, para que quede lista y preparada para el teñido, desarrugado y lustrado.
