## LA CONSERVACIÓ D'ELEMENTS CONSTRUCTIUS A JACIMENTS ARQUEOLÒGICS: L'EXEMPLE DEL CASTELL DE SELMELLA

*Eugènia Bort  
Mònica López  
Carla Puerto*

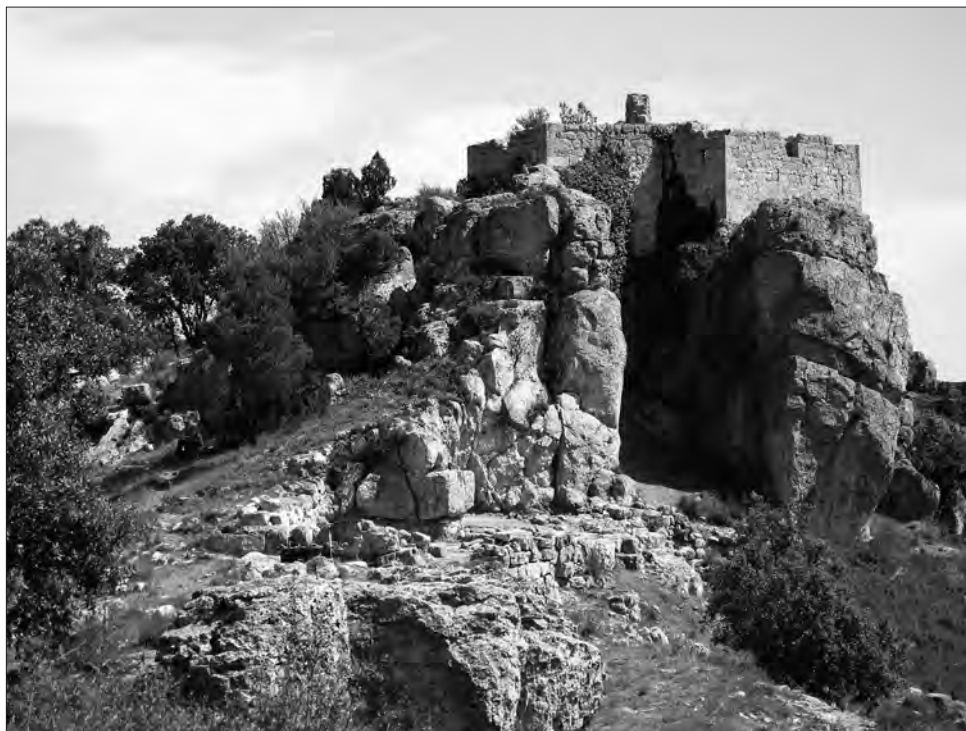
□ Figura 2: Vista exterior del baluard del castell.

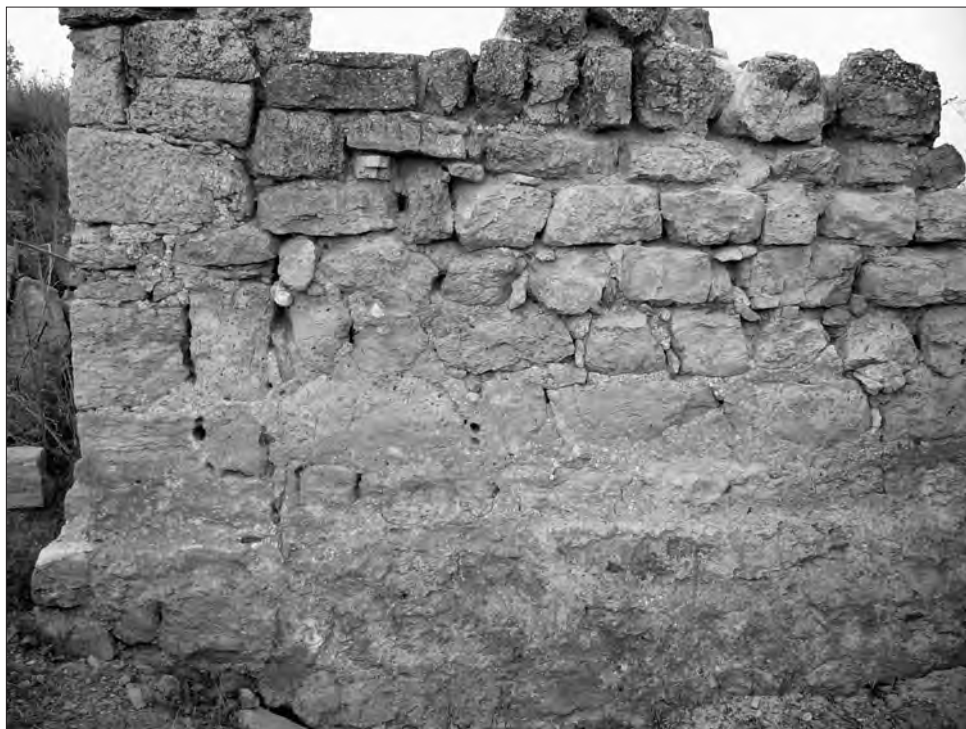
□ Figura 3: Parament (UE 11) que ha quedat alliberat de la pressió dels sediments després de l'excavació.

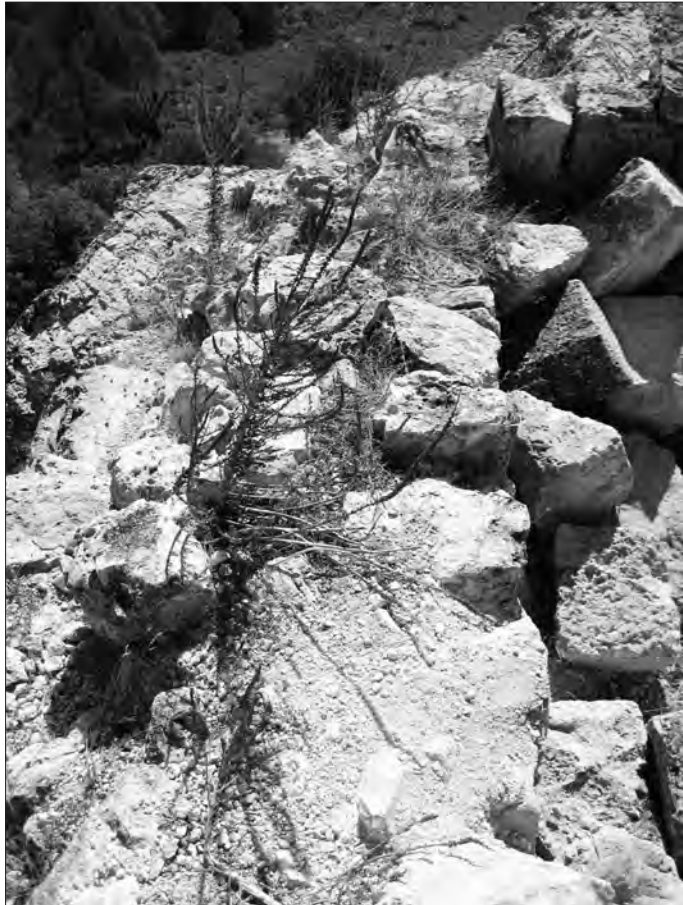
La inspecció organolèptica del castell de Selmella constata que la problemàtica bàsica existent era comuna a tots els murs: la fragilitat i pèrdua de l'argamassa interior dels paraments, que comportava risc de descohesió dels elements de coronament. La presència del creixement vegetal sobre les crestes i els voltants de les estructures augmentava aquest risc,

□ Figura 4: Presència vegetal a les estructures arqueològiques abans del tractament de conservació.

ja que l'acció de les arrels és una causa potencial de fracturació dels morters i desprendiment dels blocs de pedra que resten deslligats.

La fase següent de la intervenció va ser la neteja. Primer es va procedir a eliminar herbes i plantes de totes les cares i crestes dels murs, així com dels voltants immediats. En els espais entre carreus que queden buits de morter, s'hi diposita la terra que exerceix d'hàbitat per a aquests vegetals. Per tant, és important que l'eliminació de les plantes sigui tan acurada com sigui possible. Així s'aconsegueix retardar al màxim la nova aparició d'arrels que exerceixen pressions perjudicials per a l'estabilitat dels murs. Malgrat tot, sovint la profunditat dels arrelaments impedia que l'extracció fos completa, ja que això malmetia els morters i els carreus que les sostenen.

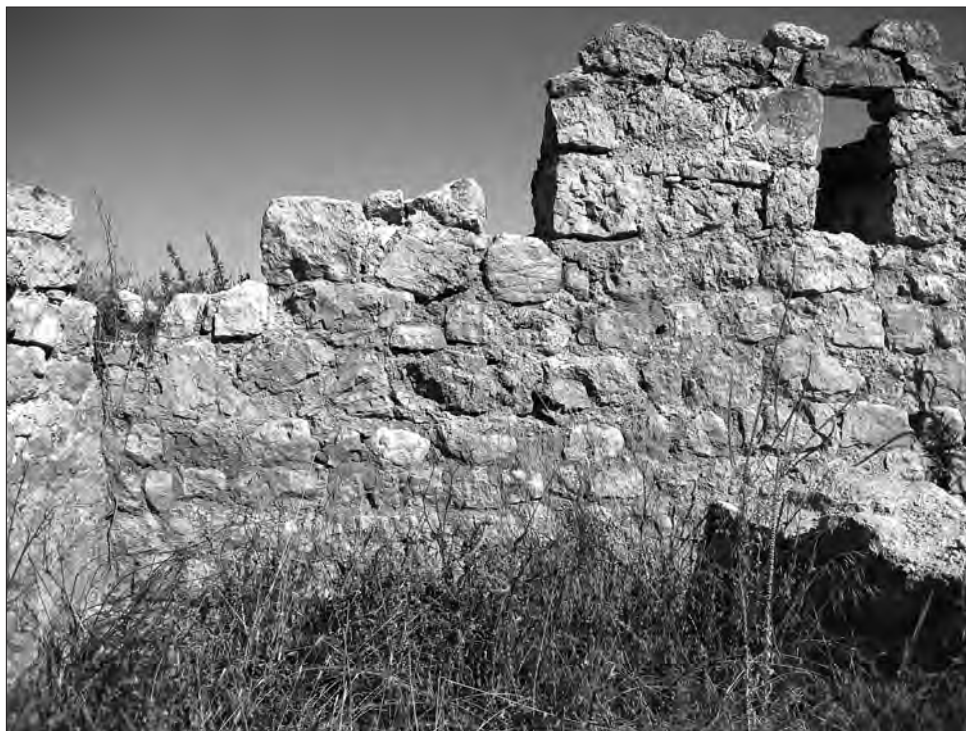
□ Figura 6: Visió de l'angle nord-oest del sector A abans de la neteja.

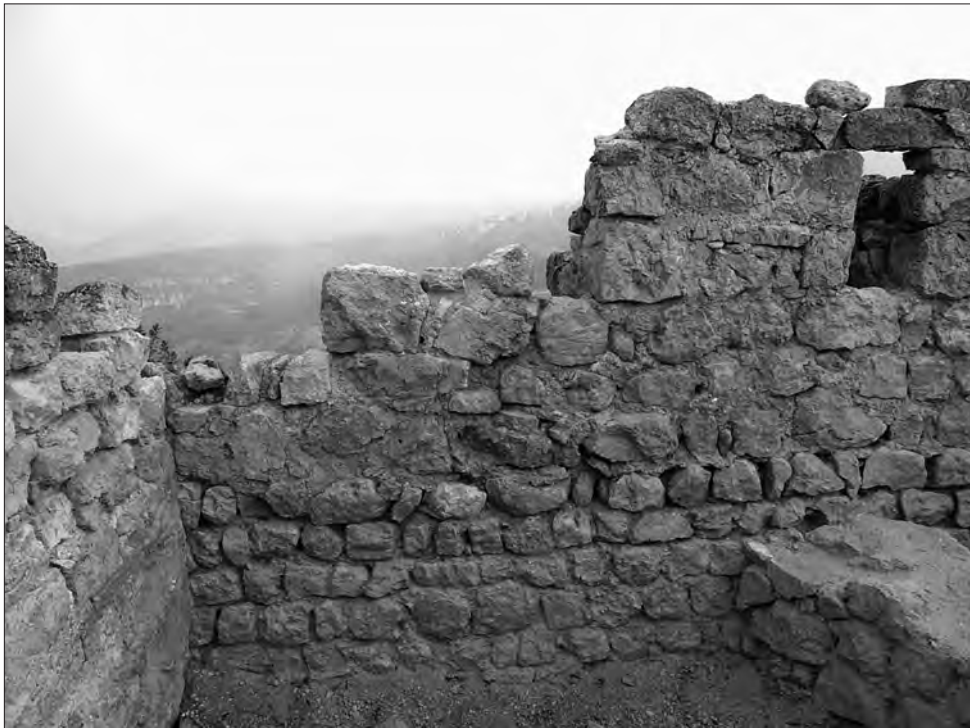
□ Figura 7: Visió de l'angle nord-oest del sector A després de la neteja.

Un cop nets els murs de plantes, es va procedir a la neteja dels carreus murals. Aquests carreus tenien restes de terra i pols que, d'una banda, suposaven un impediment per aplicar el morter de reposició i, de l'altra, impediien la bona visualització dels paraments, necessària per intervenir-hi. En conseqüència, aquesta neteja es va limitar a les zones concretes per tractar, i es va regular el nivell d'insistència al grau de fragilitat dels morters. L'estat de disgregació dels morters de vegades

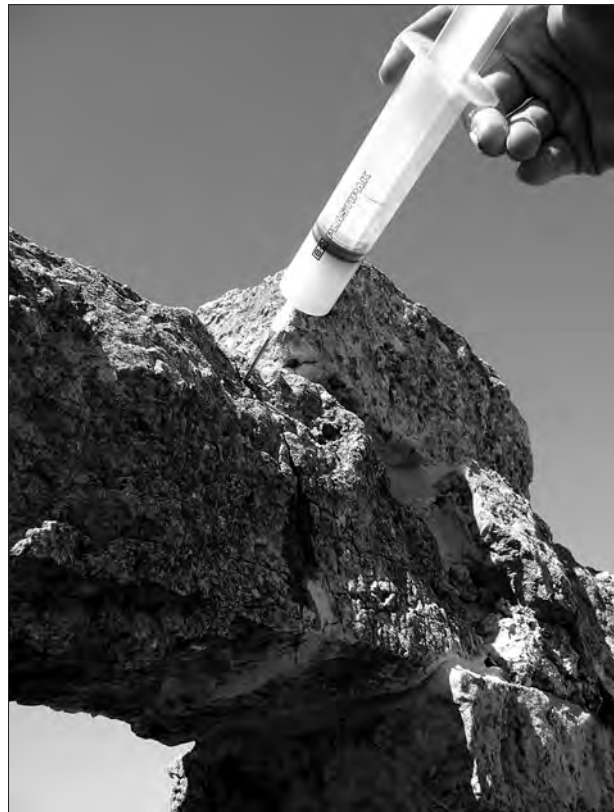
□ Figura 9: Aplicació de resina epoxi per injecció al carreu superior d'una espitllera.

Un altre tipus d'intervenció que es va realitzar fou la consolidació de carreus trencats o bé amb fissures amb risc de fragmentació, dels quals es coneixia l'emplaçament o encara es trobaven *in situ*. Per aquests casos, s'utilitzà una resina epoxi d'acció ràpida. Aquest tractament és el que es va aplicar a un dels carreus que constitueix el tancament superior d'una de les espitlleres del sector A, que presentava una gran fissura transversal amb risc de trencament imminent. En aquest cas, la resina fou diluïda amb acetona i aplicada per injecció a través de l'esquerda, procurant fer arribar el consolidant a tota la seva superfície de trencament.

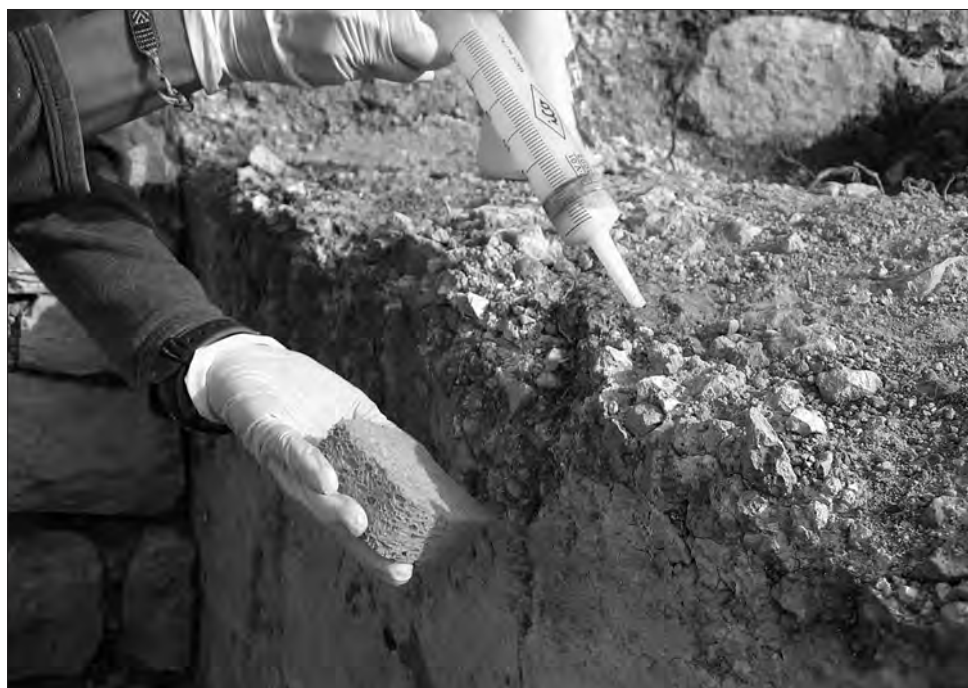
És el cas del descobriment del mur de tàpia amb revestiment de calç (UE 777), que tanca pel sud-oest el sector A i es caracteritza per ser únic dins les factures constructives fins ara conegudes al jaciment. El fet de disposar de l'equip necessari en el moment de la troballa ens va permetre també excavar-lo amb la cura que requeria, i evitar possibles danys de manipulació indeguda. De la mateixa manera, vam consolidar-lo amb la màxima urgència i vam aconseguir donar-li la solidesa necessària perquè perdurés. La feblesa del seu revestiment residia en la manca d'adhesió al suport, i presentava bufats importants que en comprometien l'estabilitat, així com fissures provocades per la seva descohesió. La naturalesa d'aquest mur va fer que s'adoptés una solució específica per consolidar-lo. S'utilitzà una emulsió acrílica Primal AC33 dissolt amb aigua destil·lada i aplicat per injecció. L'elecció d'aquest consolidant, malgrat les seves propietats difícilment reversibles i molt plàstiques, vingué establerta per la seva forta capacitat adhesiva (requerida en aquest cas) i un comportament satisfactori a la intempèrie. Aquesta dissolució es va aplicar a un molt baix percentatge de solut i de manera puntual, injectant el consolidant des de les obertures de la part superior i per les esquerdes, és a dir, allà on les separacions eren prou evidents i ho permetien.

□ Figura 10: Aplicació d'emulsió acrílica per injecció amb la finalitat de cohesionar el mur de tàpia.

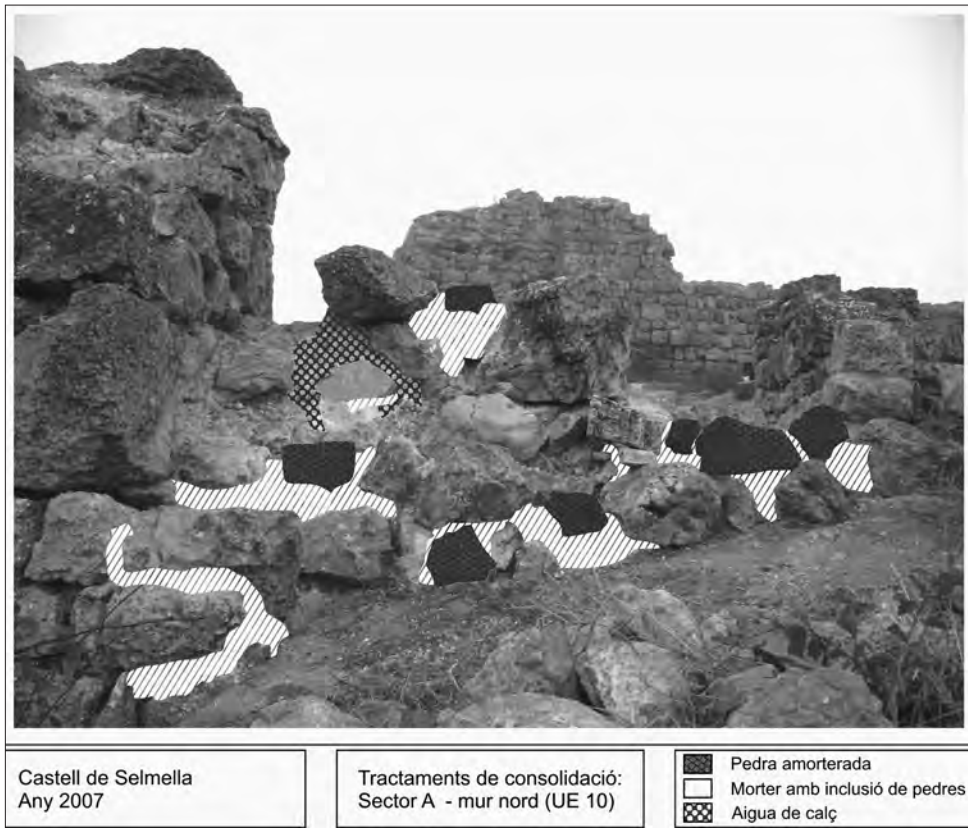
□ Figura 11: Mapa on es representa gràficament els tractaments de consolidació al mur UE 10.

portades a terme i de la seva localització. El procediment consisteix a marcar sobre una base fotogràfica de la zona per tractar cada tipus d'acció realitzada seguint una convenció gràfica. La fotografia, en aquest cas, ens proporcionava el nivell de detall que es requeria per deixar aquesta constància dels tractaments.
