## DEL MAS MUÇARRA AL MAS VIDAL. DE L'ANÀLISI ARQUEOLÒGICA A LA INTERPRETACIÓ HISTÒRICA

*Marina Miquel  
Isidre Pastor*

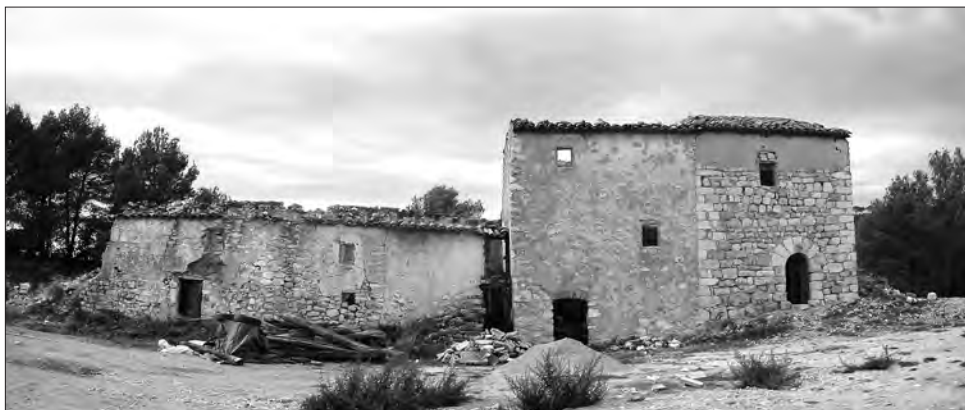
□ Figura 1: Vista panoràmica de l'estat actual del conjunt arquitectònic del mas Vidal.

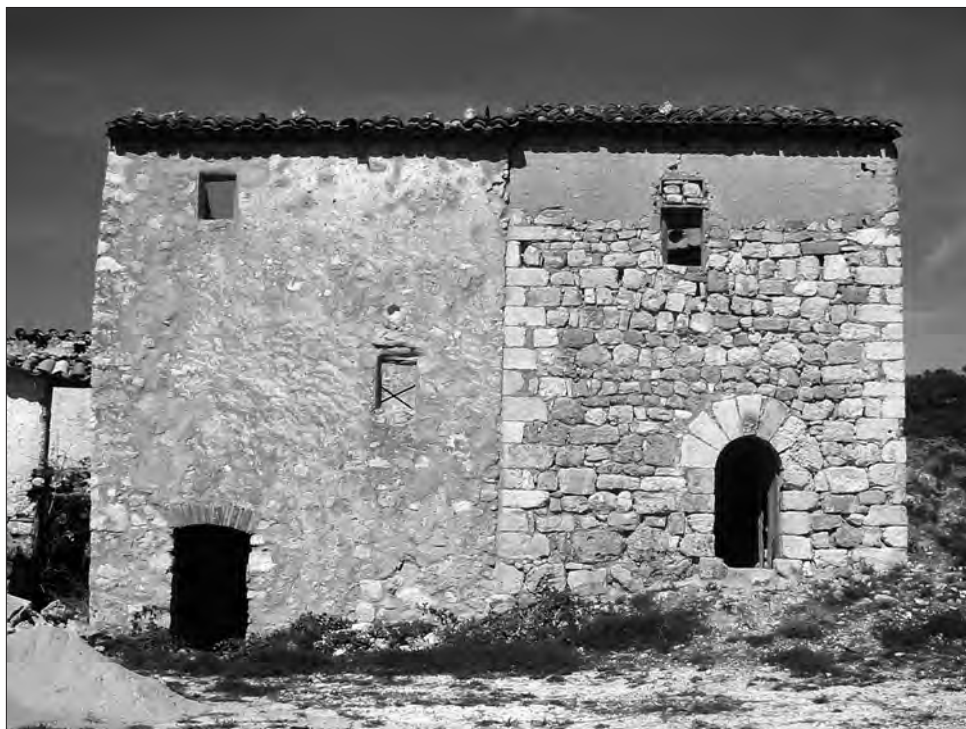
□ Figura 5: El Cos 1 i el Cos 3 (esquerra).

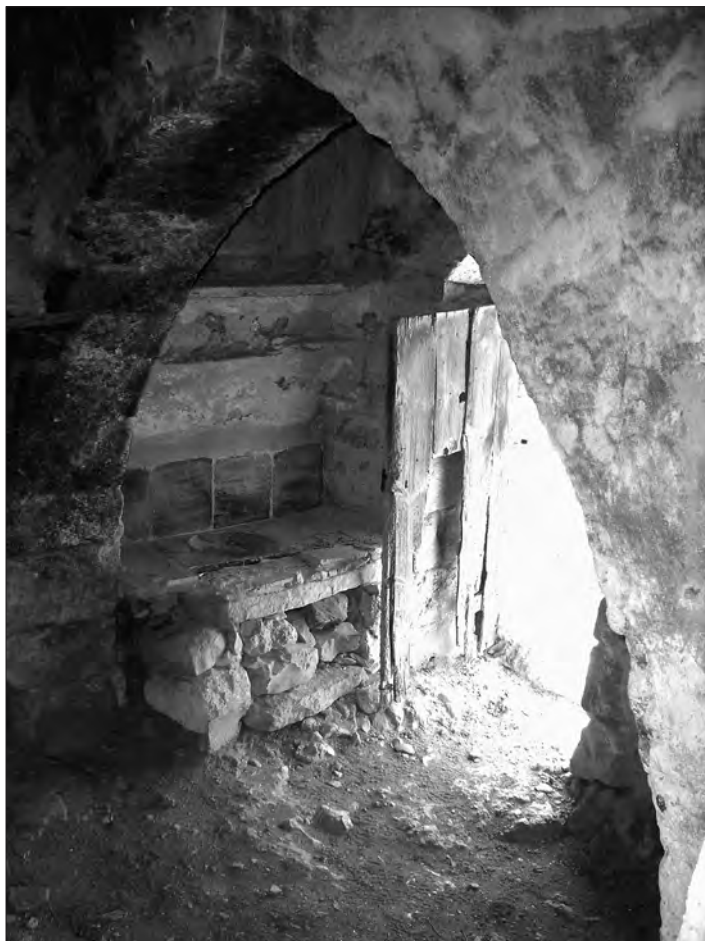
□ Figura 7: Interior de la planta baixa de la torre (Cos 1). En primer terme, l'arc ES01 que sustenta el trespol embigat. En segon terme, l'àrea de cuina de l'àmbit A.

La planta baixa del Cos 1 constitueix un espai de planta quadrada, de 12,25 m<sup>2</sup> (3,5 m de costat). Internament es divideix en dos àmbits, resultants de la posició central de l'element de suport del trespòl del primer pis (ES01). Es tracta d'un arc adovellat bastit amb carreus ben desbastats de 0,5 m d'amplada i amb coronament apuntat que es fonamenta en el sòl constituït pel retall de la roca natural (UE 1000) i es recolza en els trams centrals dels murs est (MR02) i oest (MR04). Amb una llum de 2,8 m de base i una alçada màxima a la clau de l'arc de 2,11 m, estableix una evident relació de solidaritat amb els murs de recolzament i, per tant, cal considerar que l'arc forma part del programa constructiu originari del Cos 1.

Com dèiem, la posició central de l'arc divideix l'estança en dos àmbits idèntics (A i B) de 5,25m<sup>2</sup> (3,5 m x 1,5 m de costat), encara que això no implica una diferenciació funcional dels espais. Tots els fets constructius documentats es fonamenten en el sòl UE 1000. La seva configuració actual, amb desnivells considerables i sense formar un pla anivellat que faciliti el trànsit, evidencia que ha estat objecte de successives modificacions. A l'espera d'una intervenció arqueològica que posi al descobert tota la seva superfície i, per tant, permeti documentar correctament les possibles modificacions, optem per designar-les conjuntament en una única unitat estratigràfica negativa (UE 1000).

L'àmbit que anomenem A correspon a l'espai delimitat entre els murs de tancament MR01, MR02, MR04 i l'arc (ES01), és a dir, la meitat meridional de l'estança, a la qual s'accedeix des de l'exterior per la porta d'ingrés (PR01). Els elements constructius documentats en aquest espai i relacionats amb la seva especialització funcional se situen a l'extrem est, recolzats en MR01, MR02 i ES01. Es tracta d'un taulell (UE 1001) d'1,45 m de llargada i 0,75 m d'amplada (ocupa tot l'espai entre ES01 i MR01) constituït per una gran llosa plana sustentada en dos peus de 0,8 m d'alçada aproximada, situats en els seus extrems, també de pedra. La cara superior de la gran llosa és coberta per un acabat de rajoles que emmarquen en la part central una aigüera de ceràmica vidrada (0,5 m x 0,7 m) amb un forat central de 40 cm de diàmetre. En el moment d'ús d'aquest element, l'aigua desguassava en un contenidor situat sota el taulell, en l'espai entre els peus. Actualment, però, aquest buit es troba reblert per dues filades de pedres, col·locades de forma matussera i en sec (UE 1002). El pany de MR02, en la zona de contacte amb el taulell, presenta una recobriments amb quatre cairons de 36 cm x 36 cm de costat, associats a la funcionalitat de l'espai com a pica d'aigua. Sobre el taulell i ocupant tot l'espai entre l'arc i MR01, s'hi construïren també dues lleixes (la primera a uns 80 cm d'alçada del taulell i la segona a 1,15 m) amb fragments de rajoles, petites lloses i morter de calç (UE 1004 i 1005) d'una amplada de 32 cm i 5 cm de gruix. En l'extrem sud-oest de l'àmbit A, en el sector oposat a la zona de cuina que constitueixen els elements 1001, 1003, 1004, 1005, però en una posició en alçada, en contacte amb el trespol de l'estança, se situa una caixa d'escala solidària amb la porta PR04, oberta en el mur de tancament oest MR04 (vegeu més amunt la descripció de MR04). La caixa, de 0,9 m d'amplada i 0,66 m de fons, és formada per lloses planes i algun fragment de rajola, lligades amb morter de calç, i se sustenta volada a l'interior de l'habitació per mitjà de dues bigues de secció circular i per tres llates que aguanten la base, recolzades en MR04.

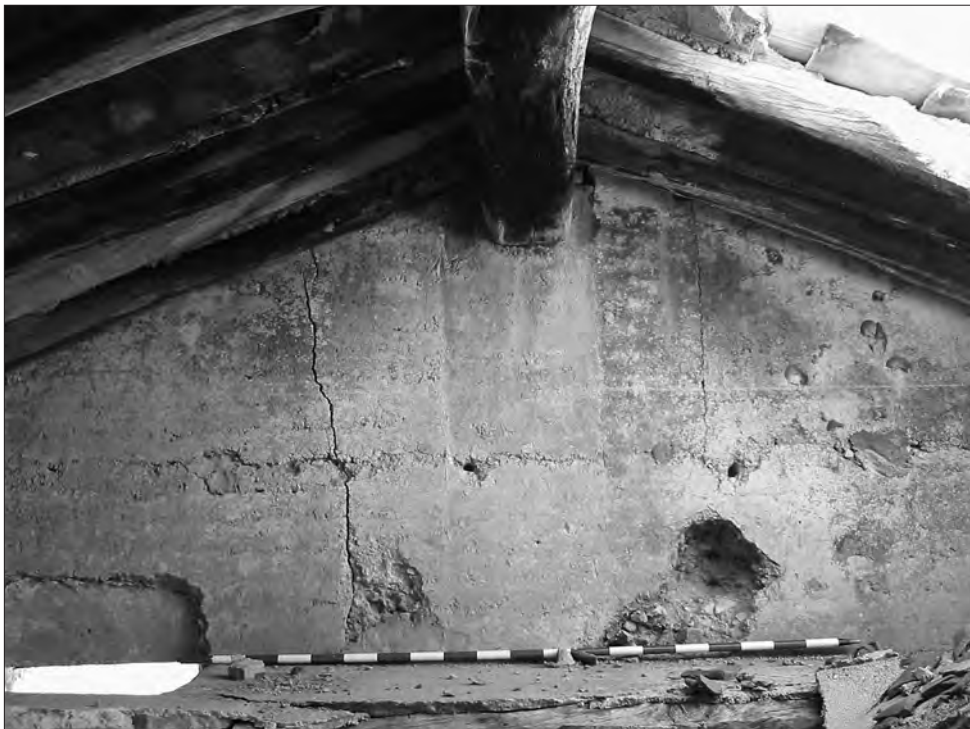
□ Figura 8: Detall del mur de tàpia MR08.

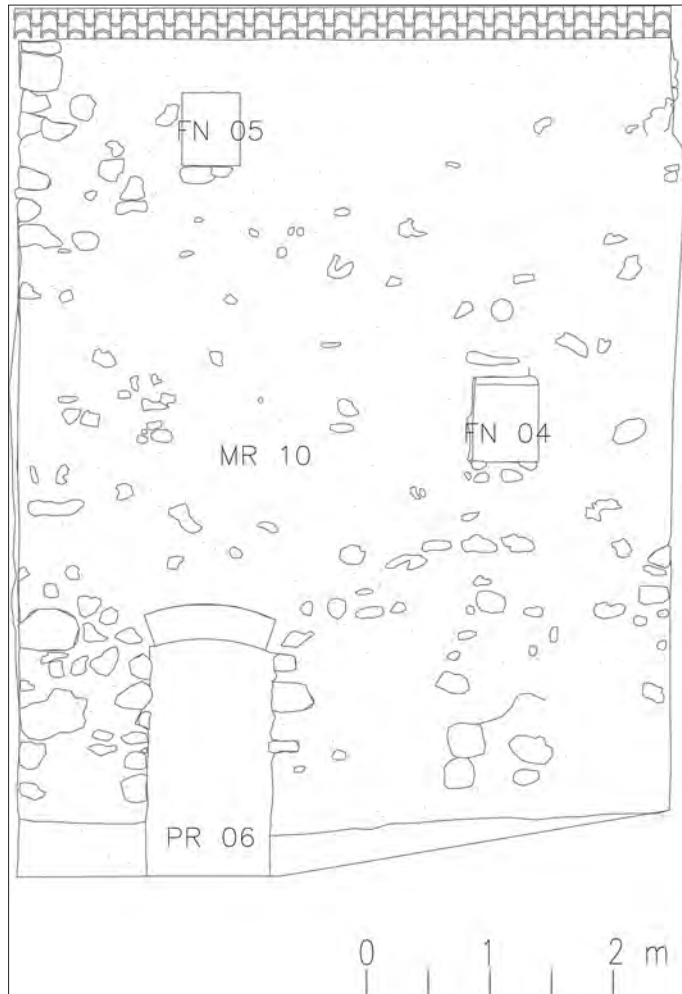
□ Figura 9: Alçat de la façana sud del Cos 3.

Igual com en el cas del Cos 1, la façana principal s'obre en el mur de tancament de migdia (MR10). A nivell de planta baixa se situa la porta d'ingrés a l'edifici (PR06). Es tracta d'una obertura d'1,6 m d'alçada i 1 m d'amplada amb els brancals de fàbrica indiferenciada del mur i coronada per un arc de maó a plec de llibre. A la cara interior, la porta presenta una llinda constituïda per un petit cabiró de secció circular (UE 3003), i un rebaix en els brancals que es correspon amb els encaixos d'un golfo on s'introduïa una fusta que travessava la porta, d'un únic full, i la travava des de l'interior. Tot i que no es conserva la porta, sí que s'ha conservat el llindar, format per un sol bloc de pedra rectangular, lleugerament desbastat (UE 3004).

A l'alçada del primer pis, a uns 3 m d'alçada des de la façana exterior i a 1 m de la cantonada est, el parament de MR10 presenta una obertura que forma part d'una finestra balconera (FN04), d'estructura i acabat similar a la finestra balconera que s'obre en el primer pis del Cos 1 (FN01). Per bé que des de la façana exterior la finestra constitueix una obertura quadrangular (0,58 m d'alçada x 0,47 m d'amplada) amb bastiment de fusta, a l'interior es desenvolupa tota l'estructura de balcó. Així, l'obertura sobre el pany del mur constitueix un rebaix del gruix del mur de 20 cm d'una alçada d'1,7 m i una amplada de 0,65 m, amb un amplit d'1 m i uns 10 cm de capialt. A diferència de la finestra FN01, que va suposar una acció negativa sobre els murs de tancament MR01 i MR05, la construcció d'aquesta obertura fou un procés contemporani a la construcció de MR10. A nivell de segon pis i en la cantonada oposada a l'obertura FN04 (a 1,2 m de la cantonada oest), s'obre una segona finestra a la façana principal (FN05). Es tracta d'una finestra de les mateixes característiques constructives, amb una llum de 0,48 m d'amplada i 0,6 m d'alçada —no disposem de dades relatives a la cara interna, atesa la impossibilitat d'accedir al pis—.

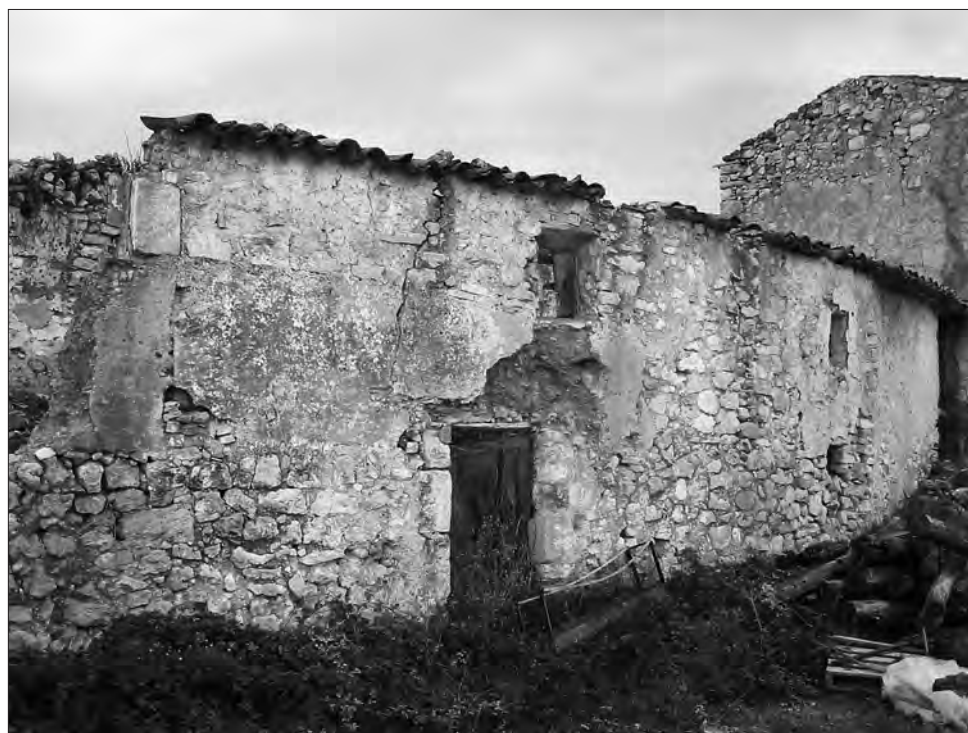
□ Figura 10: Façana de migdia del Cos 4. En primer terme, la porta PR07 i la finestra FN07.

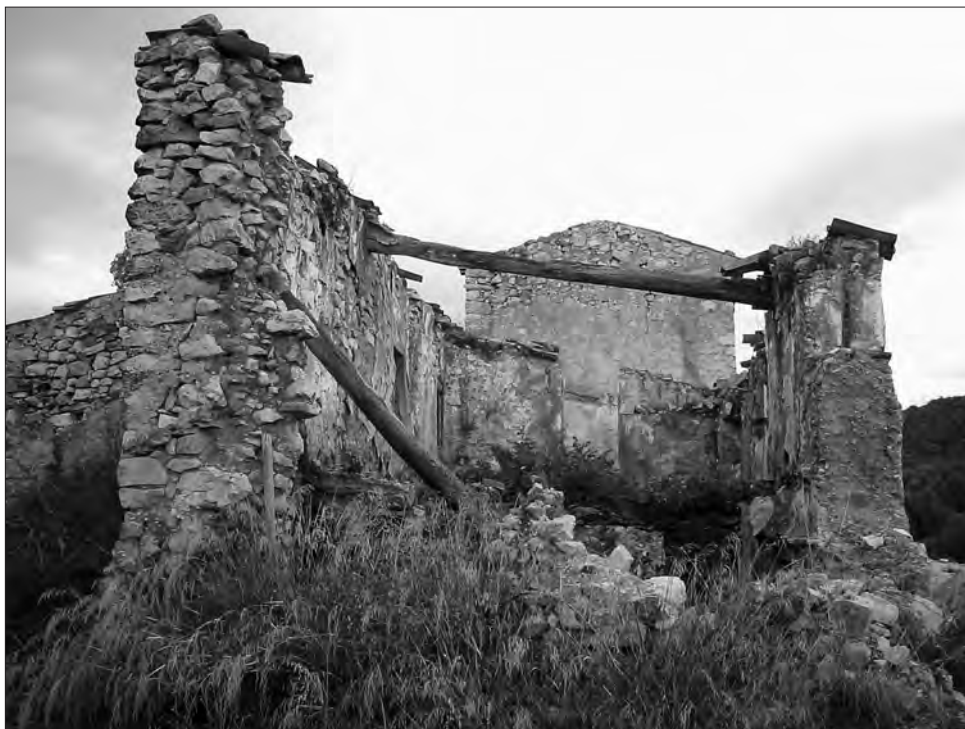
□ Figura 11: El Cos 4 vist des de la façana oest. Com es pot comprovar, l'edifici es troba a un pas del complet enderroc.

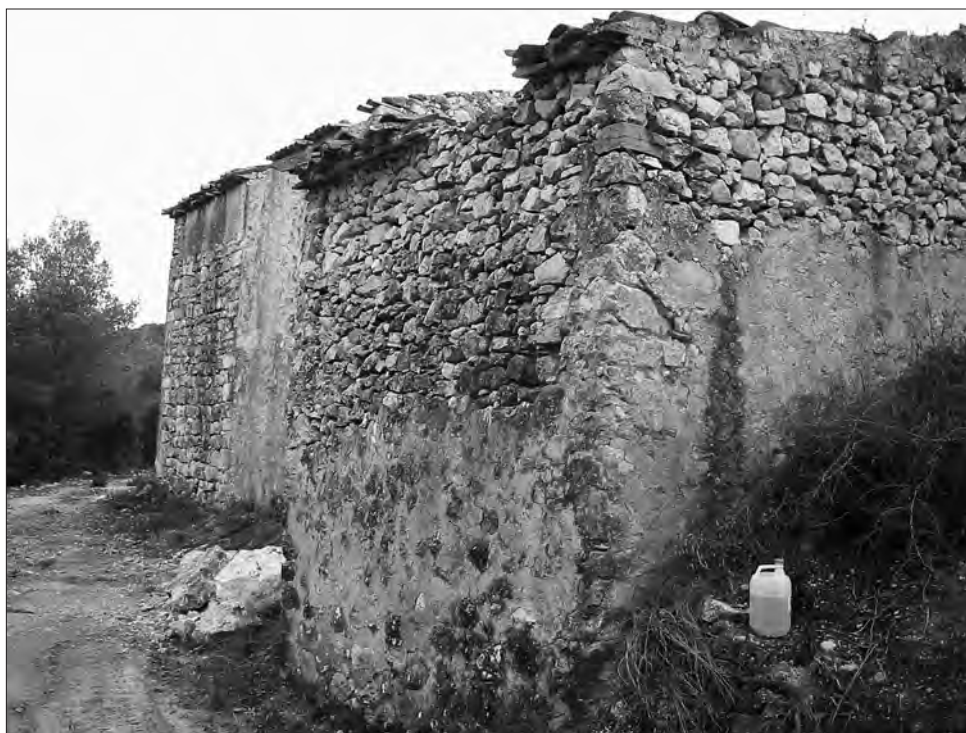
□ Figura 13: El Cos 5, afegit a la façana nord del Cos 3.

El Cos 5 és constituït per tres nous murs perimetrals (MR21, MR22, MR23) i un darrer mur de tancament sud (MR14) sobre el qual recolzen els tancaments est i oest (MR21 i

MR23). L'estructura, de planta baixa i un pis, es tanca amb una coberta de teula àrab d'un vessant, amb inclinació en direcció nord, sobre el mur MR22. De manera similar a la coberta del Cos 4b, el ràfec de la teulada presenta una interposició de rajola catalana entre el coronament del mur i la teulada. D'idèntica alçada que MR14 (4,5 m), els nous murs presenten un parament de 0,6 m de gruix, bastit des del seu basament amb maçoneria de pedra, de mida mitjana, només desbastada per la seva cara externa, i lligat amb un morter molt pobre. Mentre que els tancaments nord (MR22) i oest (MR23) presenten una alineació correcta respecte a MR14, el tancament est (MR21) té un traçat sensiblement esbiaixat en direcció est. L'accés a l'espai intern del Cos 5 s'efectua des de la porta PR12, situada en l'àmbit A del Cos 4 i oberta en el mur MR14. Com hem dit, en alçada, desenvolupa dos pisos, planta baixa i primer pis. L'espai intern de la planta baixa, d'uns 13 m<sup>2</sup>, no presenta cap element constructiu que permeti l'adscripció a una funcionalitat específica. Tanmateix, el fet que el parament dels murs sigui vist, sense cap recobriment, sembla indicar que es tracta d'un espai destinat a usos rústics, més propers a un estable o celler que a un espai d'ús domèstic principal, com ara una cuina —no es detecten empremtes de llar de foc— i menys un dormitori, ús al qual es destinen, com ja hem vist, les cambres situades en el pis superior. En aquest sentit d'ús caldria interpretar, de fet, la destinació del pis superior. Amb accés des de la cambra principal del primer pis, a través d'una porta oberta en el pany de MR14, aquesta habitació, de dimensions similars a la de la planta baixa (13 m<sup>2</sup>), presenta un recobriment dels paraments interns d'enguixat de coloració blanquinosa, que contrasta clarament amb els acabats de la inferior. En aquest cas, com dèiem, ens trobem davant un ús de cambra d'habitació, segurament destinat a dormitori. De fet, l'ingrés a les estances que conformen el Cos 5, completament dependent de la circulació a través dels espais de planta baixa i primer pis del Cos 4, en certifica la subordinació funcional dins l'àmbit domèstic al cos constructiu originari.
