# El Palau de Seròs: un referent patrimonial del Baix Segre

The Palace of Seròs:  
a heritage reference in the Baix Segre

**Jordi Ibars i Casas**  
*Tècnic especialista  
en delineació*

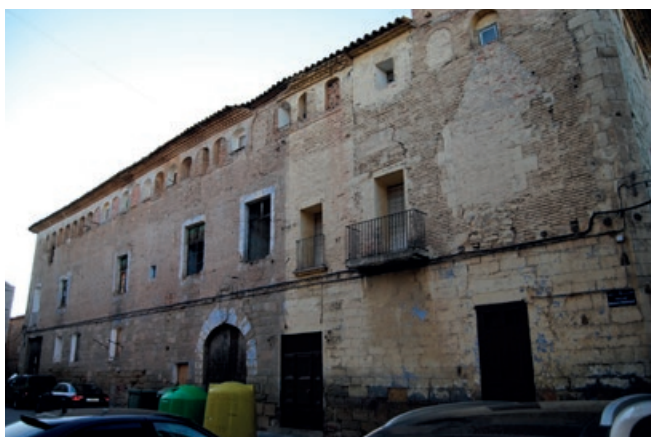
Fig. 1. Façana meridional del palau on s'obre la porta principal (Foto: Jordi Ibars)

En la planta baixa trobem l'accés principal a l'edifici amb una porta adovellada que va ser aixamlada 50 cm, als anys 60 del segle XX, per poder aparcar un camionet dintre de l'edifici. Segurament en aquell mateix moment es compartimentava l'espai de l'entrada i la gran escalinata per mitjà d'un envà que parteix en dos la magnífica arcada i les quatre primeres escales. Aquesta compartimentació obligà a practicar una obertura a la façana contigua a la portalada principal, per a donar accés a l'escala i la resta de dependències de l'entrada.

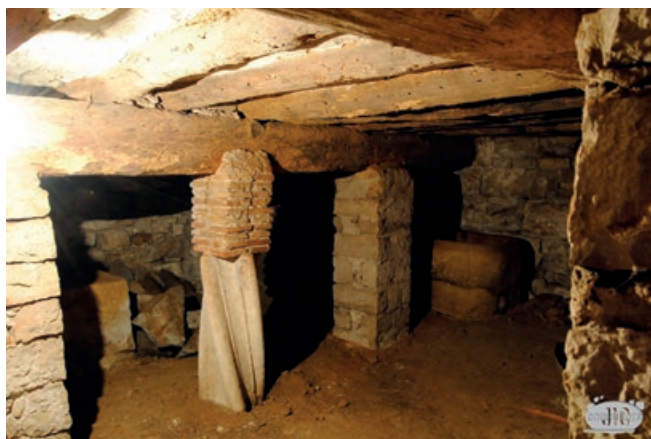
Fig. 4. Columna torxada reaprofitada com a pilar al celler del nivell de la planta semisoterrada (Foto: Jordi Ibars)

A nivell de la planta semisoterrada, hi ha dos cellers, un situat a la zona nord-est i un altre a la sud-est. El primer presenta modificacions en el seu accés, on poden observar-se bigues i revoltons tallats i, un cop a dintre, el sostre i l'embigat han estat també modificats. Presenta, tant a la part central com en els laterals, bigues de reforç recolzades sobre pilars de pedra centrals o adossats a les parets del celler. Dels pilars cal destacar que un és un fragment d'una columna torxada de procedència desconeguda, ja que no se n'han trobat altres fragments en tot l'edifici, mentre que en el sostre destaca una de les bigues de reforç, que és un antic cargol de fusta d'una premsa de molí. A l'interior d'aquest celler s'hi conserven sis dipòsits de pedra de formes diverses. Les alteracions, reformes, així com els dipòsits, situen aquest celler al segle XVIII.

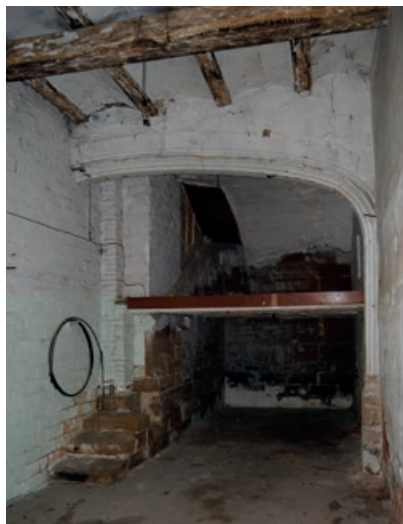
Fig. 5. Vista de la part dreta de l'arc carpanell que es localitza al vestíbul d'entrada i que emmarca l'escala principal (Foto: Jordi Ibars)

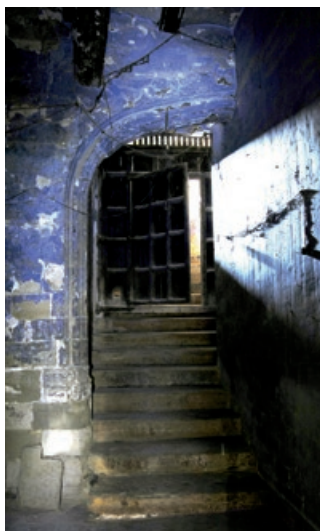
Fig. 6. Vista de l'estat actual que presenta l'escala principal (Foto: Jordi Ibars)

L'escala noble, tot i que també modificada al llarg del segle xx, és tal vegada l'element millor conservat de la planta baixa. Cal fer un esment concret a la seua entitat artística, obra de gust renaixentista on es pot observar el treball delicat dels graons, el passamà, l'arc o el conjunt escultòric del lleó, que esdevé un veritable referent d'aquestes construccions i una magnífica carta de presentació de l'edifici (MONJO i PASTOR 2019).

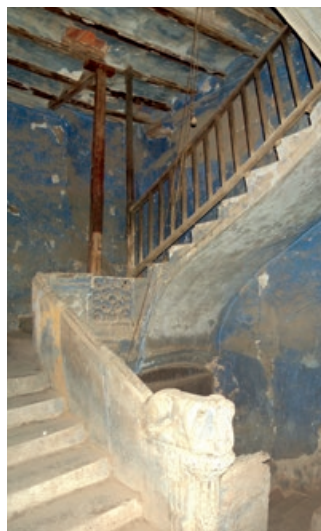
Fig. 7. Detall del lleó que presideix la barana de l'escala principal (Foto: Jordi Ibars)

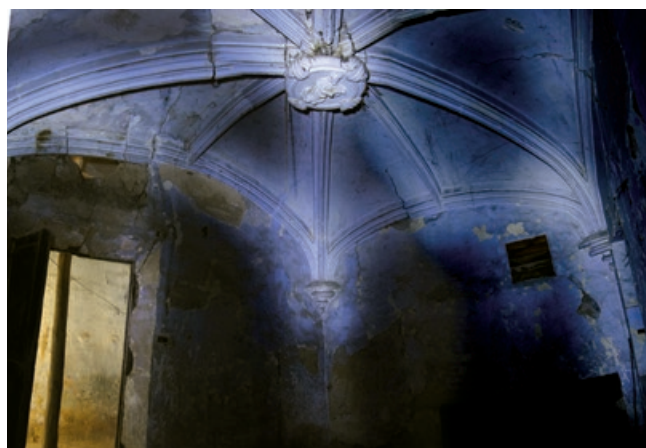
Fig. 8. Nervis de guix del sostre de la capella amb la clau de volta decorada central (Foto: Jordi Ibars)

En aquesta planta es conserva part dels finestrals originals de la façana principal, un d'ells amb els festejadors fets de pedra i el paviment original de rajola cuita. Destaca en la primera planta la capella que fou respectada per la compartimentació contemporània, en la que es conserva la decoració de guix dels nervis de la volta i la clau on destaca una figura de la Mare de Déu (MONJO i PASTOR 2015). Sota l'arrebossat actual, en els llocs on s'ha després, es pot observar una decoració pintada més antiga, que encara no ha estat objecte d'estudi. L'estat de la capella és molt precari i tant el terra com la volta nervada corren perill d'esfondrament imminent.

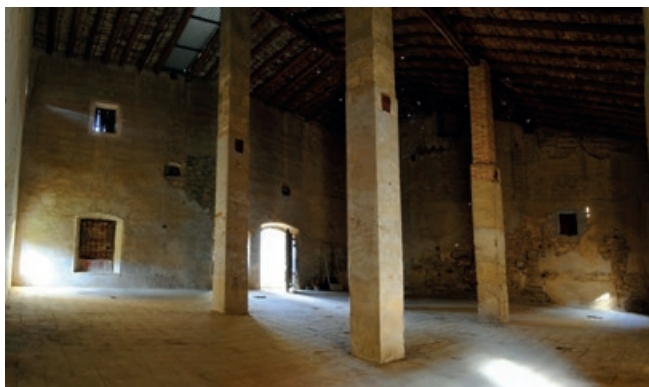
Fig. 9. Vista general de l'interior de la planta principal de l'edifici del graner (Foto: Jordi Ibars)

Més enllà de la notorietat dels principals espais de l'edifici residencial, com poden ser el celler, la sala noble, la capella o l'escala, cal també tenir en consideració l'obra del graner, un clar exponent de l'arquitectura agrícola de començament del segle XIX. Afegit a l'edifici del Palau, situat al nord d'aquest, i segons la llinda de la porta bastit, o reformat, al 1808. Es tracta d'un espai interessant, estructuralment sòlid i, a priori, fàcilment recuperable per a ús social. A la coberta, suportada per quatre altes columnes, s'hi aprecien dues tècniques constructives, una part de canya —més antiga— i una altra de canyís, refeta amb tota seguretat pel *Servicio Nacional de Regiones Devastadas*. Les parets presenten la meitat inferior construïda en pedra i la meitat superior en tàpia amb pilars i cantoneres de pedra. Al terra encara es conserven les obertures per abocar el gra, i a les parets els grafits de comptar sacs, que conviuen amb els dibuixos a llapis i grafit de la *3a Compañía de Zapadores*, del Cos de l'Exèrcit

Marroquí, que s'hi va allotjar durant els nou mesos del Front del Segre. El paviment és de rajoles de terra cuita.
