# La recuperació del singular monument del Calvari (La Granja d'Escarp)

## The recovery of the unique Calvary monument (La Granja d'Escarp)

Monument that topped the Via Crucis of La Granja d'Escarp, but located in the middle of the slope of the hill of Punta del Calvari against being in a higher place. It was built in the 18th century, but its location would lead to its demolition. The restoration in the 19th century removed the side crosses and the central one became an open-air altarpiece to add a wall behind it. Lately, oblivion has been thought of as disappearing, especially after building a large cross above. The Associació Amics de l'Ermite raised the alarm, collected fragments of the Baroque cross and, together with the town council, obtained the involvement of the Diputació de Lleida through its Archeology Section for in order to draw a multidisciplinary project for the recovery of the unique heritage element. The work was carried out in 2020 and consisted of moving the monument to a better location nearby and restoring its last appearance while maintaining the evidence of its diachrony.

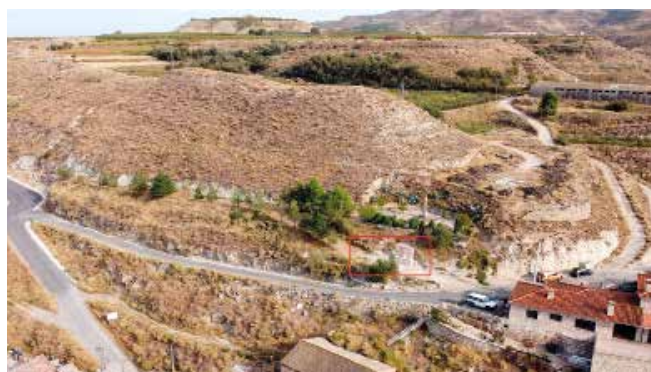
Fig.2. Situació atípica d'un Calvari en plena vessant del tossal. A sobre, el replà mirador amb la nova creu monumental que recorda més una de terme (Secció Arqueologia Diputació Lleida)

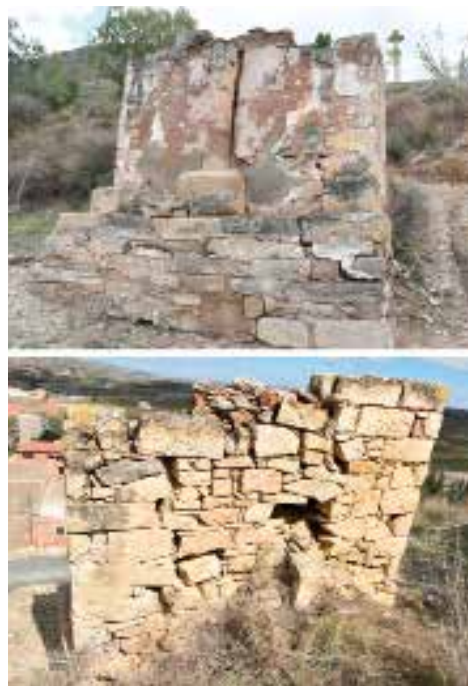
Abans de la restauració, el braç horitzontal de la creu, que encara conservava restes escultòriques evidents dels braços en relleu del crucificat, reposava trencat sobre el pedestal. Les persones més grans que hem interrogat ja no el recordaven al seu lloc, com tampoc d'haver vist el cap del Crist, almenys durant els darrers trenta anys. (fig. 3)

Fig. 3. Estat del monument del Calvari abans de la intervenció (Secció Arqueologia Diputació Lleida)

La creu principal conservava la posició vertical, però amb una manifesta separació respecte al mur de darrere, que presentava una forta inclinació cap al vessant del tossal on es troba ubicada. La separació dels dos elements permetia veure clarament l'encaix de l'escultura principal, i tant aquí com en la part de la base s'apreciava que era un element afegit. Evidentment, això no afavoriria l'estabilitat de la creu fins al punt de cridar l'atenció de l'Associació Amics de l'Ermita de Sant Jaume, com ja s'ha dit.

en geomorfologia Josep Lluís Peña, el qual observà que la roca de base sobre la que s'aixecava l'obra era més petita que l'estructura, cosa que facilitava el seu lent moviment de caiguda. Per tant, la proposta de recuperació passava per desmuntar el monument i traslladar-lo a un emplaçament proper, on la roca basal fora suficientment ampla per donar la fermesa requerida; de pas s'aprofitaria per eixamplar el camí que passa per davant i que puja fins a la creu superior. (fig. 4 i 5)

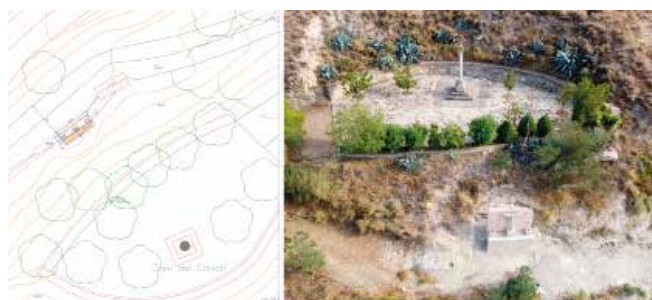
Fig.5. Planimetria de la zona del Calvari amb la ubicació original i l'actual al peu de la nova creu. Vista aèria de l'indret ( Josep Àngel Corbella i Secció Arqueologia Diputació Lleida)

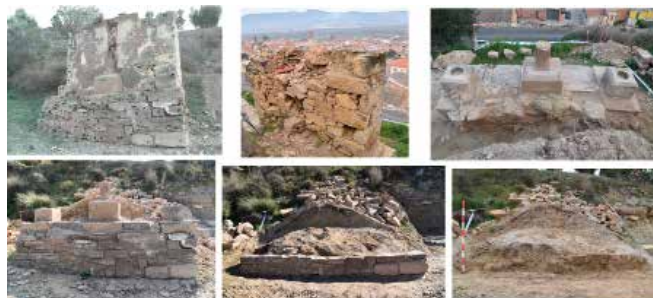
Fig. 6. Seqüència del treball de desmuntatge, començant per la numeració de les pedres ( Secció Arqueologia Diputació Lleida)

L'actuació realitzada al monument del Calvari durant l'any 2020, i executada per l'empresari Juanjo Costa Sánchez, ha consistit bàsicament en el desmuntatge, trasllat i remuntatge de tot el monument en un nou emplaçament, situat a 5 m al sud-oest de l'original. Primer es va fer una documentació exhaustiva i es va procedir a numerar totes les pedres, per tal de procedir al desmuntatge sistemàtic i poder fer la remuntada amb la màxima fidelitat a la imatge que havia tingut. En el nou espai retallat lleugerament en el pendent i sobre una estable veta rocosa, es va procedir a bastir una solera de ciment armat de 20 cm de gruix sobre la qual es va tornar a muntar el basament atalussat que recobria abans el pendent de terra. En la nova ubicació les velles pedres del sòcol varen cobrir un nucli de formigó de calç que substituï l'antiga capa de terra, però mantenint cada pedra en la seva anterior posició. Amb aquest basament contundent es muntaren novament les lloses amb els daus corresponents a les bases de cada creu. A continuació es va remuntar per la part del darrere el mur de fons que tenia el monument, arrebossant-lo amb una capa de guix natural de fabricació artesanal i de tonalitat rosada, tal i com havia tingut en origen. Els fragments escultòrics que es conservaven de la creu central, es van netejar i consolidar abans d'unir-los mitjançant un sistema de reforços interiors a base de tiges de fibra de vidre corrugada i resina *epoxi*. Un cop restituïda la creu central, s'assegurà la seva estabilitat amb un recolzament realitzat amb una tija d'acer inoxidable col·locada entre el revers de la creu i el mur de fons del monument amb la finalitat d'evitar el fimbreg de l'escultura i que aquesta, en cas de trencament, pogués caure a terra. (fig. 6)

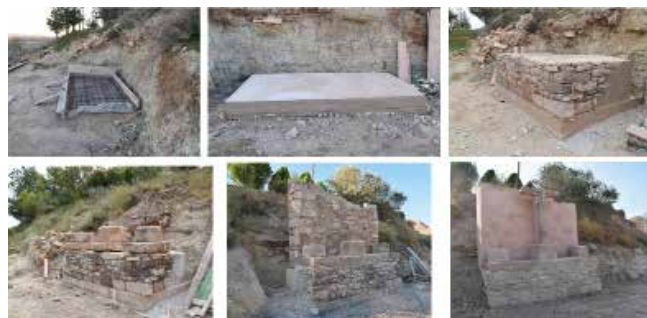
Fig. 7. Seqüència del treball de remuntatge en el nou emplaçament ( Secció Arqueologia Diputació Lleida)

Tots els fragments de la creu central es varen tornar a muntar i s'assegurà la seva estabilitat amb un recolzament mitjançant una vareta de ferro amb la paret que es va refer tot mantenint la separació a la que havia arribat per la manca d'estabilitat en l'anterior lloc.

D'aquesta manera, en posició frontal es donava la imatge de retaule que tenia el monument al segle XIX, però a la vegada de costat s'apreciava que la creu havia estat originalment lliure sense cap lligam a cap muret. El fet de respectar la separació, lleugerament augmentada per tal de permetre entendre millor el que havia passat amb l'estructura, i deixant per tant a la vista l'empremta que la creu havia deixat quan va estar lligada a la paret, ha estat una solució respectuosa amb la curiosa evolució del monument del Calvari de La Granja d'Escarp. (fig. 7)

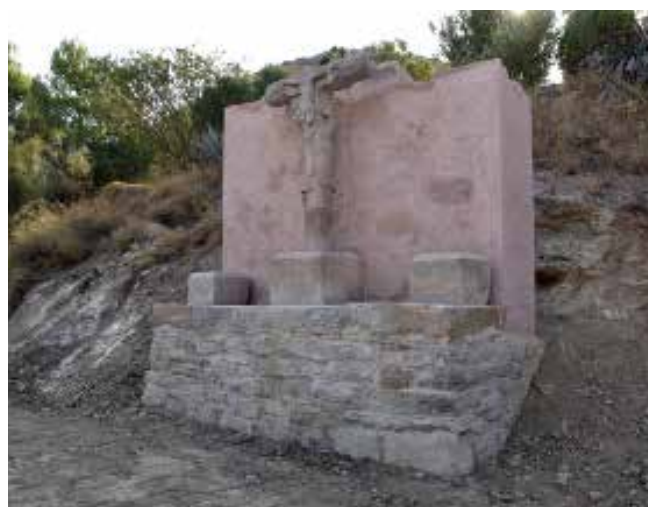
Fig.8. Resultat final amb la recuperació del color original de l'arrebossat del mur i mantenint l'empremta de la creu per facilitar-ne la lectura diacrònica ( Secció Arqueologia Diputació Lleida)

Novament s'ha posat en evidència els bons resultats quan se treballa amb un equip pluridisciplinari ben coordinat. La Granja d'Escarp pot lluir un element important del seu interessant patrimoni cultural (LOZANO 2021). S'ha recuperat, respectant la seva lectura diacrònica, una obra excepcional de la religiositat popular, que pel que avui sabem és el Calvari més antic dels que hi ha al Segrià, amb elements decoratius barrocs que ho evidencien, i que té una evolució singular, relacionada pel seu emplaçament atípic enmig del pendent d'un tossal i la substitució de la iconografia clàssica de les tres creus per la conversió en una mena de retaule a l'aire lliure amb l'única creu central parcialment conservada. (fig. 8)
