LES RESTES ARQUEOLÒGIQUES DEL MONESTIR AGUSTINIÀ DE SANT RUF DE SANTA MARIA DE TERRASSA.

M. Gemma Garcia i Llinares (ICAC) i Antonio Moro i García (Museu de Terrassa)

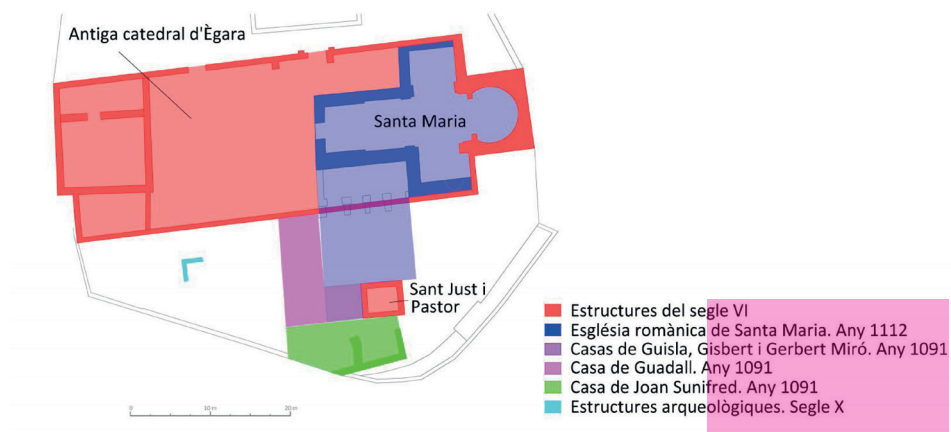
Fig.1 Configuració de l'última fase episcopal (segle VI) i la posterior construcció de l'església romànica de Santa Maria (consagrada el 2 de gener de 1112) i separació de l'àmbit privat a l'espai de sagrera. Planimetria M. Gemma Garcia, segons autors.

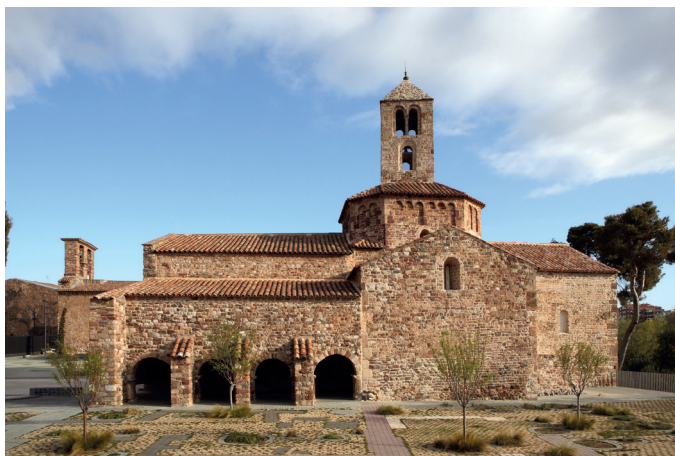
Fig.2 Vista sud de l'església de Santa Maria on observem el tram del claustre amb les arcades. Fotografia Museu de Terrassa / Antonio Moro (maig de 2009).

successors acabessin de desmantellar tot el testimoni constructiu del priorat, a excepció de les cases dites dels canonges. L'any 1921, Josep Puig i Cadafalch va enderrocar definitivament aquestes restes del monestir que encara es conservaven sobre l'església de Santa Maria, i només es va deixar en peu el tram del claustre segons el projecte de l'arquitecte Jeroni Martorell (any 1920).

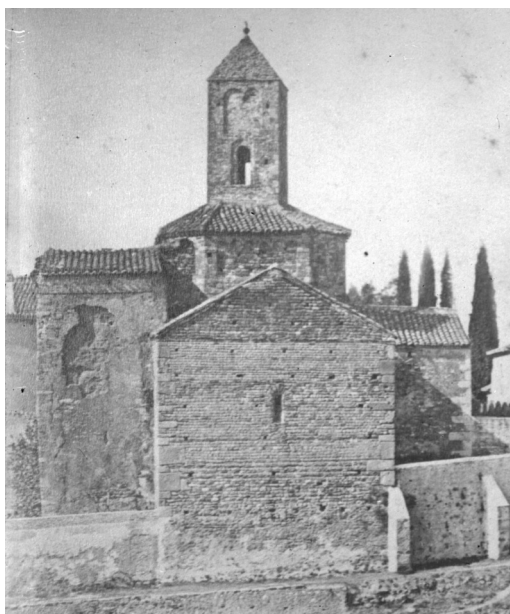
Fig.3 Detall aproximat de fotografia general del conjunt on distingim l'extrem est de la canongia, que sobrepassava el braç sud de l'obra romànica. Molt probablement, substituiria una altra edificació anterior de la qual no hem vist les restes. El pis superior, relacionat amb les estances de dormitori dels canonges, presenta una degradació a la tàpia que en denota la fragilitat i inestabilitat, com descriu el corresponent document. La planta baixa, relacionada amb sengles portes conservades avui dia a l'interior del braç sud de l'església, fan pensar en un ús de sagristia. Aquest cos seria desmantellat poc després del mes de març de 1878, com així es desprèn d'una petició d'enderroc del mossèn Joaquim Salas. Fotografia d'A. Torija, c. 1878. Museu de Terrassa, número d'inventari 18.956.

Sant Pere, algunes d'elles preses des de l'altra banda del torrent, a l'est. Entre aquestes destaquem una imatge (Figura 3), on es distingeix l'edificació adossada al mur est del braç sud de l'església i una altra (Figura 4) on ja apareix sense l'esmentat edifici. També afegim una altra imatge de Torija (Figura 5) que retrata l'accés a les estances conservades llavors de la canongia, també de 1878. Finalment, una quarta vista, presa per Josep Salvany l'any 1919 (Figura 6), és la més reveladora de totes, ja que hi podem observar aquestes estances conservades llavors per la banda sud, després de 1878.

Finalment, fem referència al document datat el 13 de març de 1878 on el mossèn de Sant Pere sol·licita l'enderroc del cos est adossat al creuer sud de l'església de Santa Maria que mostra la fotografia número 3 i ja no apareix en la fotografia número 4:

3. A l'actual façana exterior est del braç sud de l'església s'hi observa l'arc toral. Cal entendre que aquest element estructural donava pas a un àmbit adossat que no s'ha conservat, però que en el moment de la construcció romànica sí que hi era, i que amb la instal·lació monàstica pensem que seria substituïda pel cos de tàpia que conformava les cases dites de la canongia (veure fotografia d'A. Torija, 1878).

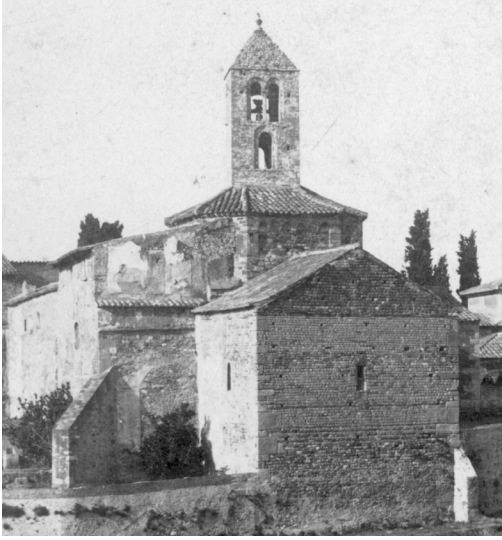
Fig.4 Detall aproximat d'una fotografia general on distingim els cossos dits de la canongia que donaven al sud. En primer terme, la façana est del braç sud de l'església que l'enderroc del cos adossat en aquest punt havia deixat al descobert, l'any 1878. Pot observar-se com s'han posat a la vista l'arc toral del creuer sud i la cornisa exterior del temple romànic. Al pis superior, sobre una línia de teulada, la paret amb restes de l'arrebossat blanc i la seva porta tapiada del que abans era una estança del cos desmantellat. Fotografia d'Adrià Torija, posterior a 1878. Museu de Terrassa, número d'inventari 4.235.

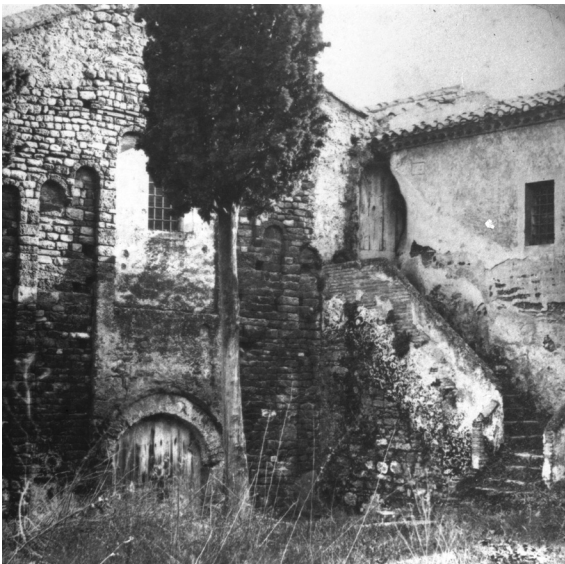
Fig.5 L'edifici correspon a una construcció de tàpia, amb dues plantes, possiblement sense connexió interior. Per l'escala adossada s'accedia al pis, però només a les estances que eren sobre el claustre. En una altra fotografia, amb els edificis mig enderrocats, es pot distingir com aquesta porta trenca la cantonada de l'església romànica (es distingeix avui la reconstrucció d'aquest punt), amb l'objectiu d'independitzar el seu accés respecte a les estances del cos dret. Possiblement es tractaria d'un accés exclusiu per a les estances dels canonges. Fotografia: A. Torija, c. 1878. Museu de Terrassa, número inventari 18.953.

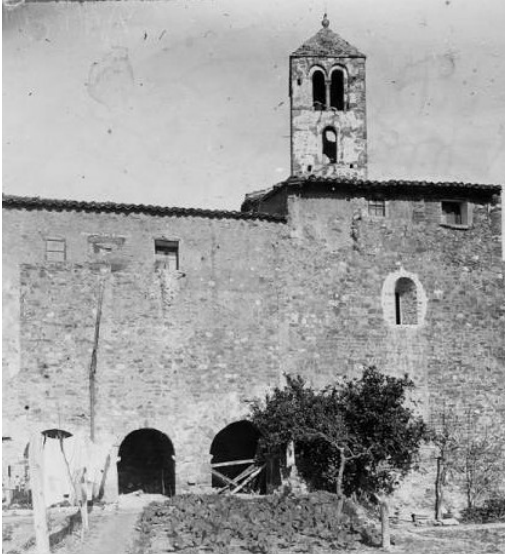
Fig.6 Vista des del sud de les cases dels canonges on distingim dos nivells de circulació en el pis amb finestres, més elevat sobre el braç sud de l'església. També resulta significatiu la irregularitat de l'obra de la façana, l'ús de la pedra i la tàpia, en la qual es dedueix un trencat parcial de l'obra romànica per a la construcció de la canongia. La disposició regular de les finestres pot definir les estances dels canonges. Fotografia estereoscòpica de 1919. Fons Josep Salvany, Biblioteca de Catalunya (Inventari 1919/493_02).

Finalment, el document esmenta els béns que hi ha a *la cambra del canonge*. Curiós, en parla en singular i s'endevina una estança petita, la qual cosa evidencia l'abandó i deixadesa de les instal·lacions de la comunitat al segle XV, reduïda possiblement a una presència testimonial. Tot i desconèixer el nombre d'agustinians, no sembla que aquests sobrepassessin la quinzena en els primers temps, i així ho confirmaria el decret episcopal del 5 de juliol de 1601 que ja hem referenciat més amunt, *en les cases dites de la canongia, que entre totes són deu o dotze...*²⁰ i que eren a sobre del tram del claustre. No sembla que els àmbits entorn el pati central tinguessin una segona planta, si no l'inventari de béns del monestir ho hauria reflectit i arqueològicament no hem detectat res. La documentació i la tradició oral han identificat les construccions situades sobre el claustre i el braç sud de l'església com les cases de la canongia. Són significatives les fotografies d'A. Torija i de J. Salvany (fotografies 2 i 5), com d'altres, on es veuen els edificis abans del seu desmantellament, l'any 1921. Ara bé, no és gens intranscendent preguntar-se en quin moment d'aquest procés gradual de construccions pertanyerien. Per respondre-ho hem de recórrer a analitzar la fotografia de J. Salvany (Fotografia número 5).

El fotògraf J. Salvany ens mostra una vista frontal de la façana sud de l'església que pot resultar impactant, si no fos perquè cal pensar que el joc de llums i d'ombres podria alterar la lectura real, sobretot alhora de concretar el tipus de parament, obra

i tàpia. La paret del claustre s'aixeca en obra de pedres fins a l'alçada conservada actualment. A sobre, s'hi afegeix una nova planta en tàpia²¹. Pel que fa a la façana del braç sud de l'església, la reflexió interpretativa és molt més sucosa. La construcció en tàpia, amb dues finestres, es munta sobre la inclinació cap a l'est de l'empremta de la teulada que acaba a l'altre extrem amb la pedra de la línia d'imposta que decora la façana est del braç. L'altra inclinació que hauria de dibuixar la teulada a dues aigües, cap a l'oest, apareix o sembla trencada. La reflexió general d'aquesta lectura visual ens conclou que hi ha dues fases temporals constructives. La primera, construcció del temple romànic i el tram claustrat. I, a la segona, s'hi afegeix un cos superior en obra de tàpia que s'adapta als nivells d'alçada existents, les voltes del claustre i del braç sud, i a més a més, es perllonga a l'est, adossant-se a la façana est del braç sud i forma part de les edificacions superiors (recordem document de 1878).

Finalment, la lectura de la fotografia de Josep Salvany, datada l'any 1919, permet una reflexió especulativa que apuntem amb la boca petita, però que no creiem que sigui del tot agosarat pensar-hi. Sens dubte, el joc d'ombres i llums de la imatge resulta determinant. La controvèrsia està en l'entrega del cos que era sobre el claustre i el que és sobre el creuer de Santa Maria. És en aquest punt on observem un trencall irregular vertical de l'angle superior esquerre de la façana del braç sud de l'església, i que es prolonga cap al cos sobre el claustre. Aquest fet diferencia el tipus

d'obra existent en la construcció, la tàpia per a l'obra nova i la pedra per a la construcció romànica. Per tant, cal preguntar-se si el cos monacal sobre la volta d'aquest braç va comportar la seva destrucció. O, tal vegada, aquesta zona del creuer sud ja estava malmesa quan s'hi afegiren els cossos superiors? D'aquests dubtes se'n desprèn una reflexió més dràstica: les cases dites dels canonges no són contemporànies a la construcció del monestir (1113)? És clar, també podríem cavil·lar que les dependències sobre el claustre són contemporànies al monestir, i que les que estan situades sobre el braç i les que el sobrepassen són d'època posterior. Malauradament, el tòpic que una imatge val més que mil paraules, aquí ens porta a l'especulació.

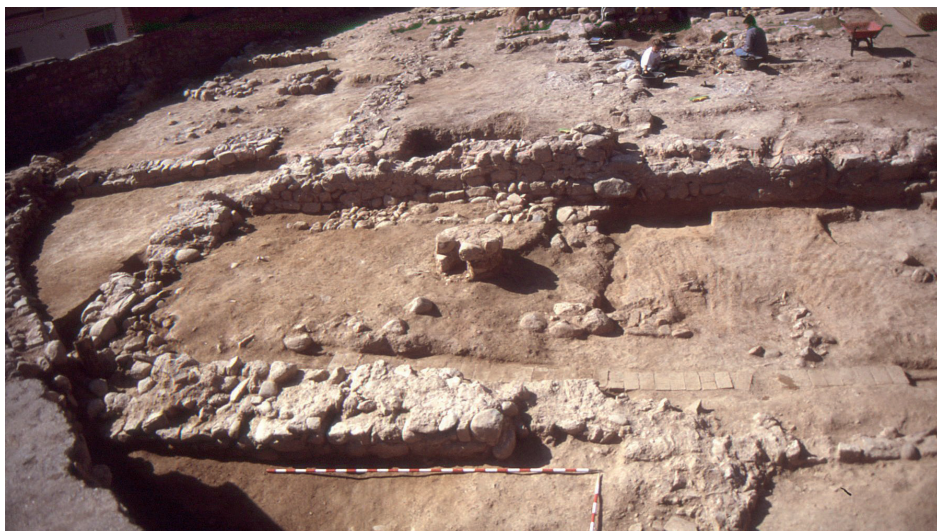
Fig.7 Vista general dels àmbits excavats, des de l'angle sud-est, entorn el pati del monestir de Sant Ruf. Fotografia: Excavació arqueològica de Sant Pere / Museu de Terrassa.

L'excavació arqueològica a la zona dels horts de les esglésies va permetre descobrir diverses estructures que hem interpretat, tot i el seu estat d'arrasament per sota dels seus paviments, com a restes pertanyents a la configuració original del monestir de Sant Ruf. Corresponen a edificacions adossades al sud de l'església romànica, concretament davant el tram de claustre conservat¹⁴. Aquestes estructures dibuixen dos àmbits rectangulars situats al sud i a l'est, que juntament amb el tram de claustre conservat al nord, es disposarien entorn a un pati central. Malauradament no s'ha preservat cap indicatiu de restes d'estructures a ponent que, presumiblement, tancaria aquesta possible configuració quadrada que donem per existent. L'àmbit est correspon a una edificació rectangular, d'uns 80m² habitables, i no s'ha conservat cap indicatiu del paviment. En canvi, sobresurt una cimentació cilíndrica indeterminada, construïda en obra, que es va localitzar a l'extrem sud d'aquest àmbit est. L'àmbit sud, amb uns 40 m² d'espai interior, i que tampoc conserva cap indicatiu del seu paviment, s'adossa pel seu extrem est a l'àmbit est. El seu extrem oest ha desaparegut i no s'acaba de definir la seva relació amb el possible àmbit oest. Dins el seu espai interior, concretament a l'extrem oest, hi ha un pou. Malgrat l'estat de conservació d'aquestes restes, no ens sembla gens agosarat dibuixar i completar simètricament les estructures excavades entorn aquest pati central.
