# La conservació-restauració del Castellot de Bolvir. La interdisciplinarietat de l'arqueologia

Delia Eguiluz Maestro<sup>1</sup>, Alba Morell Hom<sup>2</sup>

EGUILUZ MAESTRO, Delia; MORELL HOM, Alba. «La conservació-restauració del Castellot de Bolvir. La interdisciplinarietat de l'arqueologia». *Treballs d'Arqueologia*, 2020, núm. 24, p. 245-261. DOI: 10.5565/rev/tda.116

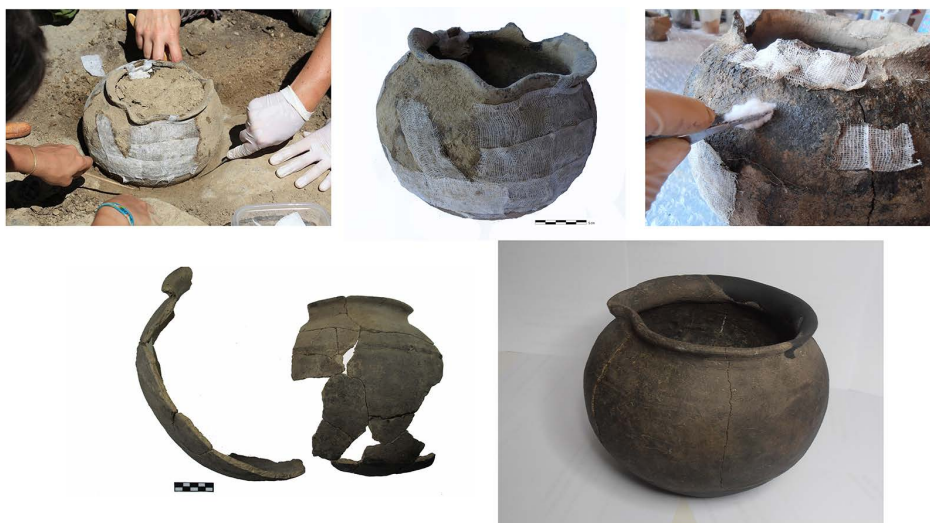
**Figura 4.** Exemple del procés d'intervenció d'una olla medieval des de la seva extracció al camp fins a la seva exposició.

En el cas de les peces d'origen ceràmic, totes les intervencions se centren en la reconstrucció d'aquelles que conserven la major part del seu material constitutiu original o presenten una gran rellevància o interès científic (com poden ser, per exemple, restes de peces amb decoració pintada). En aquest cas, les intervencions s'inicien amb la dessalinització de les pastes i la seva neteja superficial. Aquelles que ho necessiten són reconstruïdes utilitzant adhesius reversibles fets a base de resines sintètiques. En el cas que la peça ho requereixi (normalment per motius de reforç o per millorar la seva lectura), també es realitzen reconstruccions puntuals. Aquestes reintegracions són fixes o extraïbles i estan realitzades amb guix i pigments naturals o acrílics aplicats amb aerògraf.

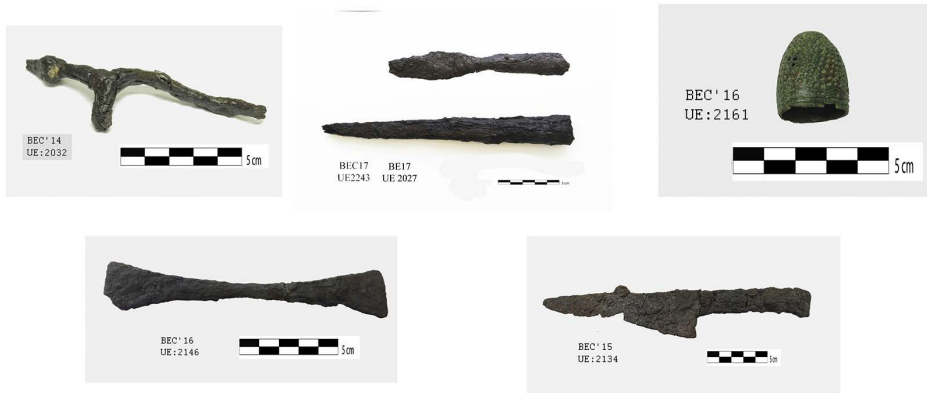
**Figura 5.** Conjunt de peces metàl·liques procedents del jaciment de El Castellot després de la seva intervenció.

Per últim, per aquells objectes de ferro que són tractats, les intervencions se centren, com en el cas dels de bronze, en neteges mecàniques molt suaus i controlades. Aquestes neteges tenen la intenció d'eliminar tots els productes de corrosió que resulten no òptims per a l'estabilitat del metall conservat o d'aquells que deformen o cobreixen l'objecte de manera que impedeix estudiar la seva morfologia original. Les eines que es van utilitzar van ser el bisturí, el llapis de fibra de vidre i el microtorn (que només es fa servir per retirar les concrecions més resistents). Els clorurs que es troben presents en aquestes peces i que són uns dels agents de corrosió més perillosos pels ferros arqueològics, són eli-

minats mitjançant neteges químiques de NaOH. Aquesta dissolució alcalina genera la difusió dels ions de clorur presents al ferro cap a la pròpia dissolució. Tot i que no és una neteja completament eficient, sí que ajuda a disminuir les concentracions de clorurs als ferros i, per tant, el risc de corrosió. (Tordera, 2016: 38). Per a l'estabilització del ferro s'utilitza l'àcid tànnic a una baixa concentració i es protegeix amb una capa de resina acrílica final.

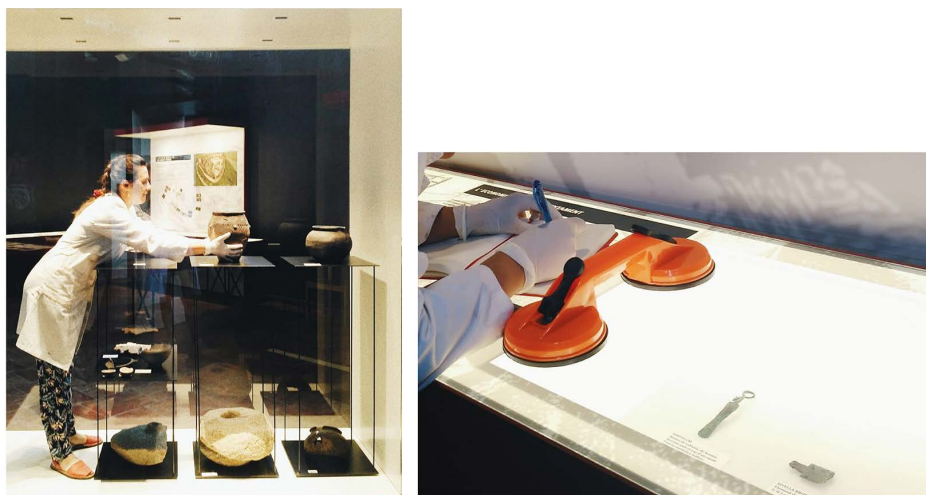
Figura 6. Sistema d'embalatge i exposició dels objectes intervinguts a l'Espai Ceretània.

El Museu Espai Ceretània, situat al vessant del jaciment del Castellot, s'ha convertit en el centre d'emmagatzematge de tot el material que s'ha extret durant les excavacions i també en el principal espai d'exposició d'aquelles peces més rellevants. És per això, que es tracta d'una tasca fonamental centrar-se en totes aquelles activitats encaminades a la seva conservació preventiva. Aquestes són principalment de dos tipus. Per una banda, les relacionades amb els materials d'emmagatzematge, els quals responen a tots els requisits que s'exigeixen per garantir l'estabilitat dels materials dels objectes (inerts, de pH neutre, lliures d'àcids i molt estables davant possibles canvis mediambientals), com caixes de tancament hermètic, escumes de polietilè, etc. Per altra banda, aquelles que se centren a controlar l'estat ambiental dins de la sala d'exposició, com la revisió periòdica de totes les peces exposades o la col·locació de llums LED, sense càrrega tèrmica, termòmetres, indicadors d'humitat i gels de sílice lliures de clorur de cobalt dins de les vitrines. L'objectiu de tot plegat és evitar els canvis

bruscus en la temperatura i la humitat relativa per tal de frenar els processos de degradació que poden desenvolupar-se en aquestes peces, sobretot a les peces d'origen metàl·lic.

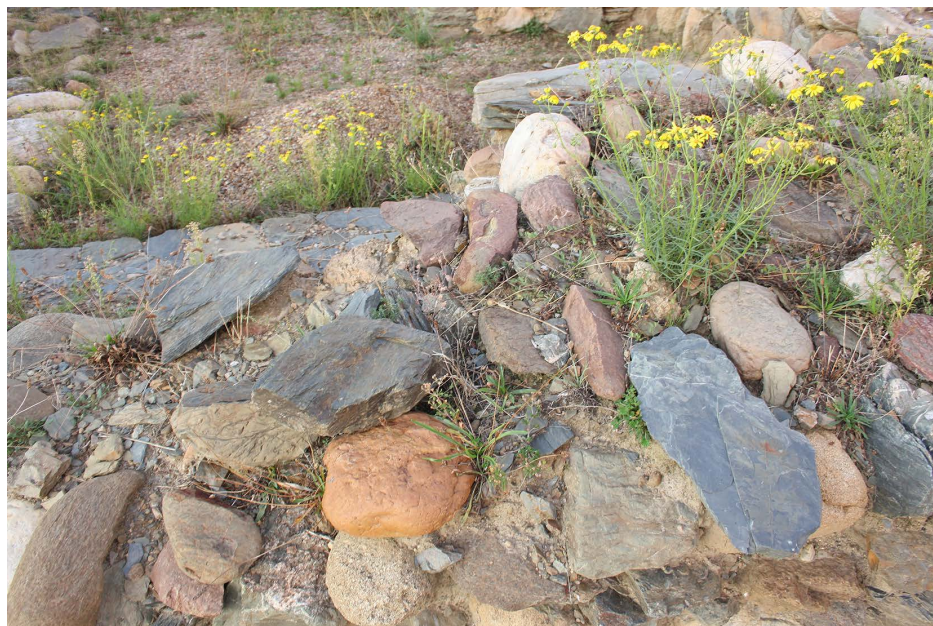
**Figura 7.** Alteracions del mur medieval UE 342 d'El Castellot causades pels agents biològics, provocant moviments i pèrdua d'elements estructurals.

La pèrdua de suport i el moviment d'elements estructurals són les alteracions principals que trobem al Castellot. Aquestes són causades, fonamentalment, pels agents climatològics o agents biològics. Els agents climatològics provoquen un desgast a la part superior de les estructures i debiliten la cohesió dels elements constructius. El creixement dels agents biològics, com plantes superiors i inferiors, provoca que les arrels que s'han format a l'interior de les estructures causin moviments o, fins i tot, el seu enderrocament.

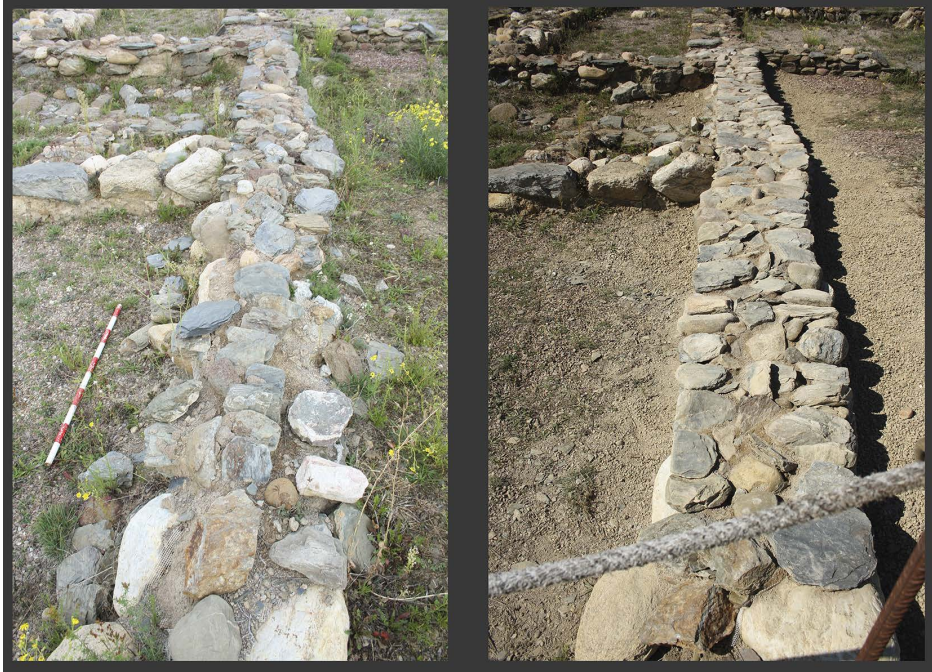
Figura 8. Mur republicà UE 33. Abans i després de la restauració i adequació de l'espai.

Finalment, a les zones que encara no han estat mai intervingudes, de vegades succeeixen certs enderrocs a causa de la pèrdua de la terra que actua com aglutinant i que genera la descohesió de les pedres. En cas d'absència, es realitza una reintegració matèrica i volumètrica, se-

guint la mateixa tècnica arquitectònica i utilitzant una malla de plàstic com separador. Per altra banda, en cas de caiguda de pedres, aquestes es recol·loquen en el seu lloc original. S'ha de destacar que, dins d'aquest procés, la documentació fotogràfica i documental és fonamental per garantir la fidelitat de l'original.

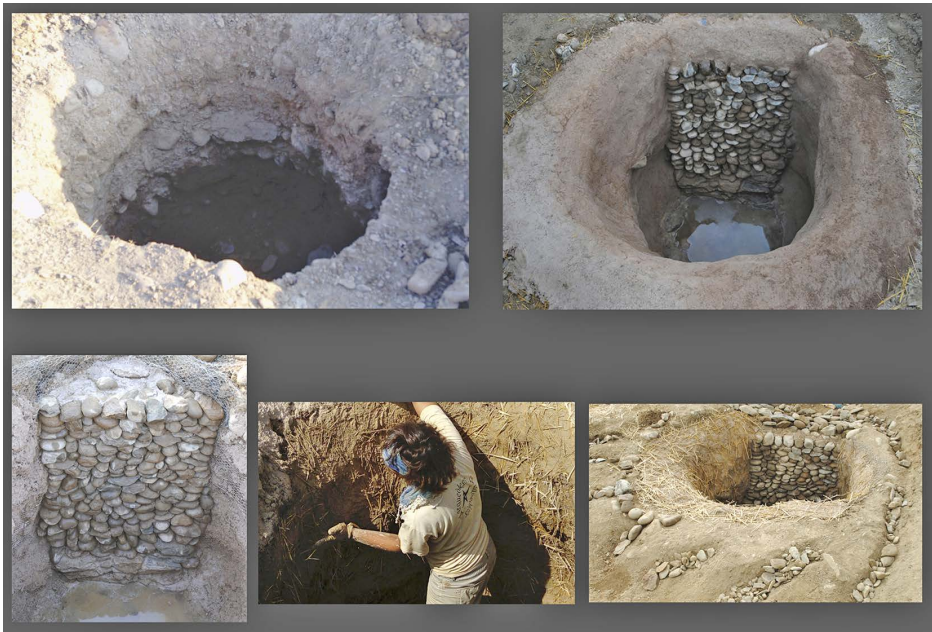
**Figura 9.** Abans, durant i després de la consolidació de la sitja iberoromana. Conjunt d'imatges que recull tot el procés de consolidació i adequació divulgativa de la sitja iberoromana.

paret de pedra construïda amb còdols de petit format, seguint el patró original. Seguidament, es va intervenir la resta de la sitja. Per la consolidació de les parets de terra, es decidí crear un cos ferm per assegurar l'adhesió del morter amb la terra. Aquest cos es va construir amb una malla metàl·lica que cobria tota les parets de l'interior. Posteriorment, es va afegir la primera capa de morter de calç i sorra a les parets. A la segona i tercera capa de morter es va afegir palla semi-triturada, un material plenament orgànic i reversible. La palla va aportar al morter una bona elasticitat i consistència, el que resultà essencial per la correcta adaptació de la massa a les irregularitats de la paret original. Una vegada finalitzada la consolidació de l'interior de la sitja i la consolidació del mateix mur, es van realitzar un

seguit de drenatges naturals (amb pedres de diferents grandàries) al voltant de la mateixa sitja, per evitar futures inundacions a seu interior.

Durant el procés de consolidació es va observar que part de l'aigua de l'interior de la sitja no tan sols era de les pluges externes, sinó que també procedia de filtracions provinents del subsol. És per aquest motiu que es va optar per no cobrir amb morter el fons de la sitja, per tal de permetre l'entrada i sortida de les filtracions sense alterar el circuit natural de l'aigua. Finalment, per evitar un impacte directe dels agents d'alteració, es va optar per la col·locació d'un vidre a la part superior de la sitja, a 20 cm d'alçada, perquè el bé respirés i es reduïssin les condensacions.
