Estudio de las pátinas de color ocre-rojizo del retablo de alabastro del altar mayor del monasterio de Santa María de Poblet (Tarragona)

Fruto de un proyecto multidisciplinar que aborda estudios de los materiales del retablo del altar mayor del monasterio de Santa María de Poblet desde las vertientes histórica, de conservación-restauración y geológica, en este trabajo se presenta una parte de los resultados de este proyecto. El análisis petrológico, físico y químico de las manchas ocre-rojizas que cubren parte de la superficie del alabastro ha permitido caracterizarlas y determinar sus posibles orígenes.

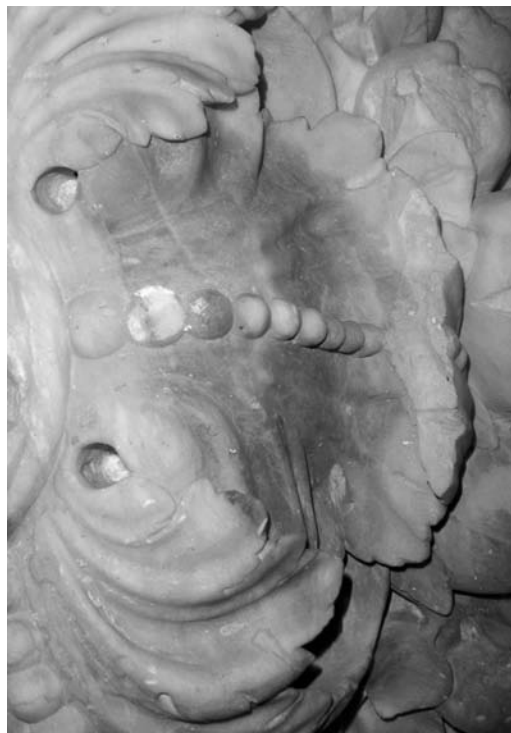
Aspecto visual de las pátinas de oxidación. Pátina de oxidación 7 situada en el primer piso. Escala: lápiz, 14.5 cm. (Fotografía: Elisabet Playà).

2 Aspecto visual de las pátinas de oxidación. A) Pátina de oxidación 7 situada en el primer piso. Escala: lápiz, 14,5 cm., B) Pátina de oxidación 12 situada en la predela. Escala: bisturí, 18 cm. (Fotografía: Elisabet Playà).
