### La farmacia del antiguo Hospital de Santa Catalina de Girona, una restauración integral

El objetivo es conseguir que el espacio se reabra al público y que éste tenga la percepción de entrar en una farmacia del siglo XVIII.

#### FICHA TÉCNICA

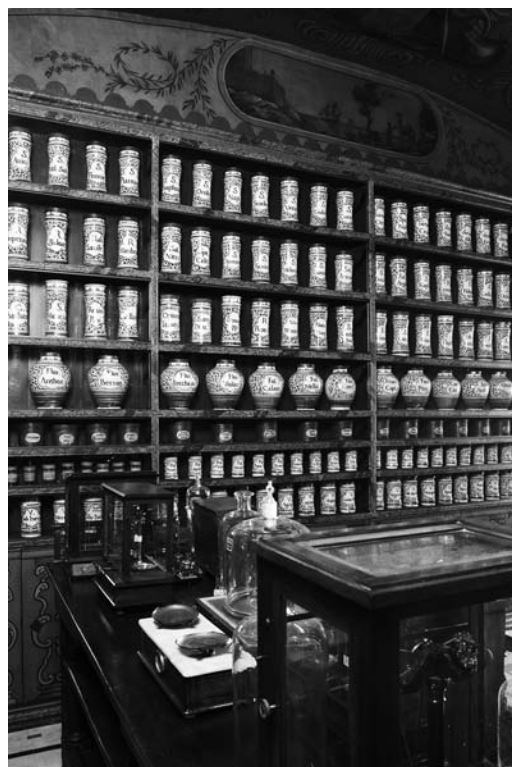
Vista parcial de la farmacia una vez restaurada (Fotografía: Antic-Reart, S.C.) [pág.160]
