El port de Maó pintat en una casa senyorial menorquina. Restauració de les pintures murals de la Fundació Reynolds

The Port of Mahón Painted in a Minorcan Stately Home. Restoration of the Reynolds Foundation Murals

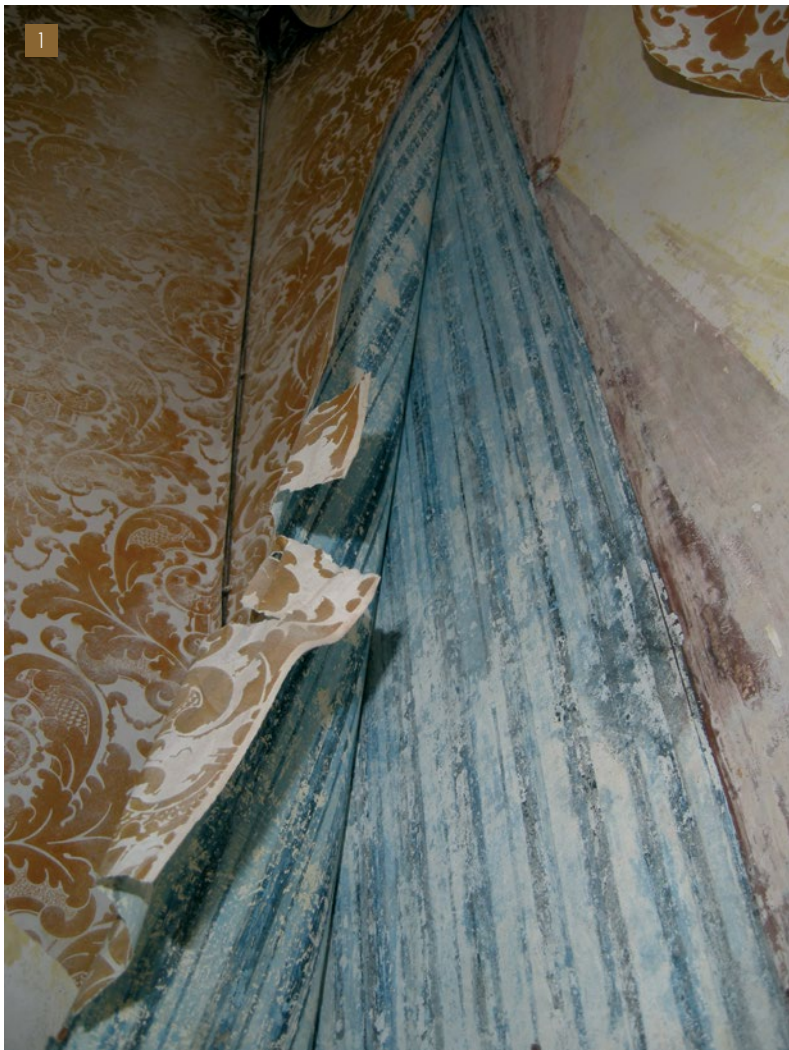
[1] Detall de l'empaperat després amb part de la capa pictòrica adherida en el revers, revelant-se una part de la pintura (Fotografia: Rickerby&Shekede)

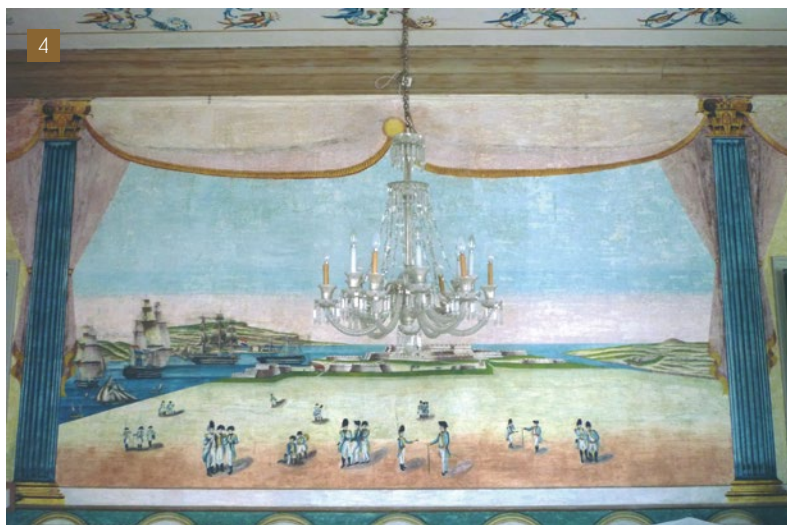
[4] "El port de Maó", imatge de la pintura descoberta en la Fundació Reynolds de Maó (Menorca) d'autor anònim (Fotografia: Nadir López).

La perspectiva del port de Maó és l'escena més representativa d'aquest conjunt pictòric i ocupa una superfície de 4,42 x 6,86 m. Està realitzada amb la tècnica del tremp de cola amb un aglutinant proteic no determinat. Ara per ara no es pot concretar l'autoria de l'obra però es pot dir que qui la va realitzar va ser un pintor molt detallista i que possiblement es va encarregar de decorar tota la sala, ja que es repeteixen els mateixos patrons iconogràfics, traç i paleta de colors, variant la temàtica. És probable que copiés a Chiesa o a un

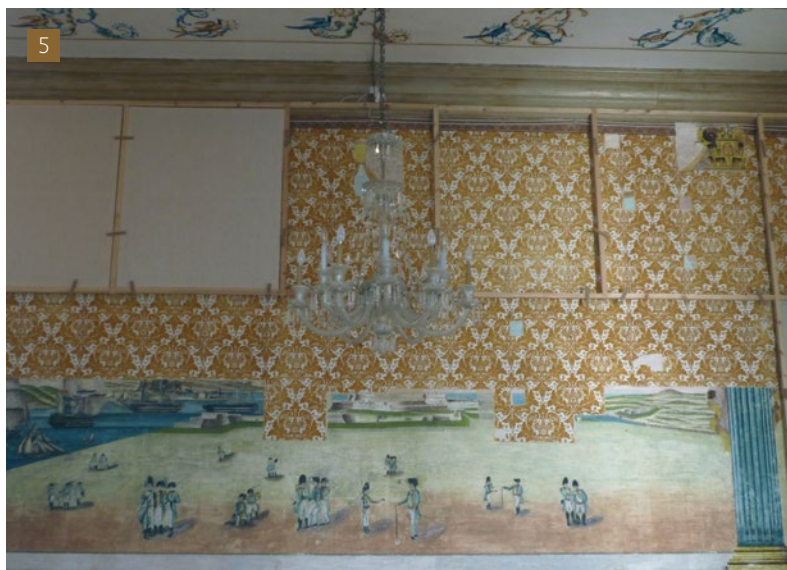
[5] Vista de la pintura abans del seu total descobriment (Fotografia: Viviana López).

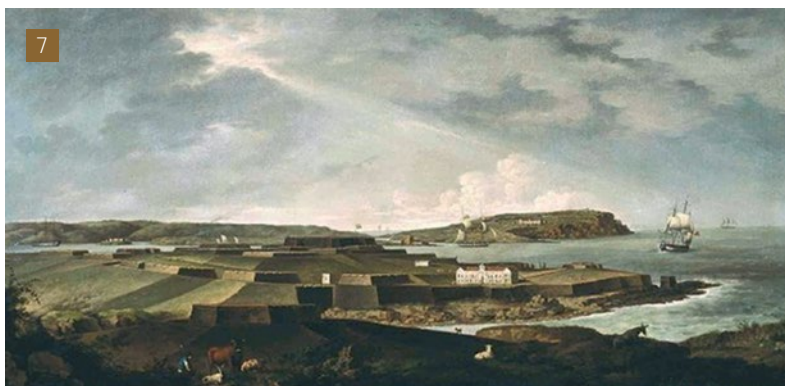
[7] Antón Schranz. "Castell de Sant Felip" (1793-1800). Oli sobre tela. Col·lecció Museu de Menorca (Fotografia: <http://ceres.mcu.es/pages/Viewer?accion=4&AMuseo=MMEIB&Ninv=26485>) [Consulta: 7 octubre 2014].

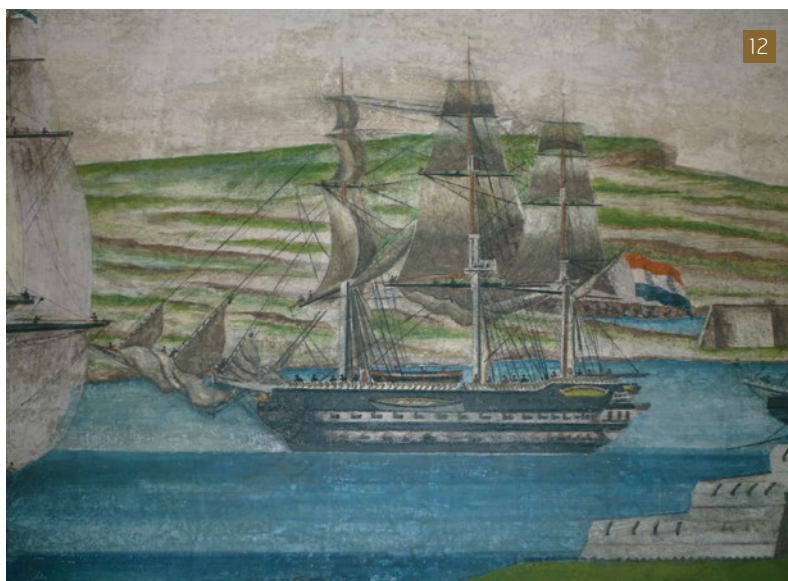
[12] Fragata amb bandera holandesa (Fotografia: Viviana López)

En l'extrem esquerre de la pintura destaca un grup de navilis que circulen pel port de Maó amb les veles desplegades i a favor del vent, disposant-se a sortir per la bocana. És una de les parts més treballades i precises de l'obra, on el pintor demostra al detall un major domini de la tècnica. Són vaixells de categoria, no bucs pirates, i l'escena plasma un moment històric d'importància. D'esquerra a dreta, un navili de línia de 110 canons navega de bolina en direcció a la bocana, seguit per una fragata. En un pla més proper, un petit bergantí es dirigeix a terra, acompanyat per embarcacions de menor calat. Més al fons, i en la línia d'accés al port, un navili de 70 canons amb part de les veles aferrades porta en captura o remolc a una altra fragata que ha pogut ser presa d'un mal temporal, com indiquen els mastelers trencats, o que ve d'una batalla i necessita ser reparada. Un element de vital importància en l'obra són les banderes holandeses hissades en les dues fragates que ocupen la posició central. En observar

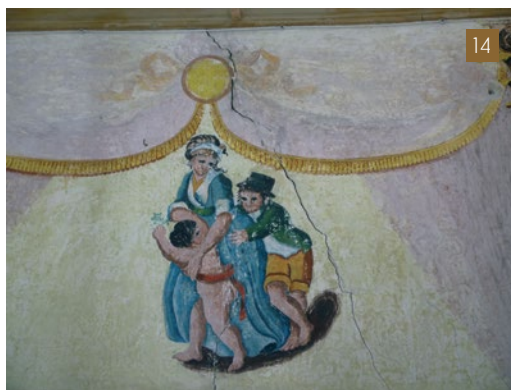
Presenta una degradació important en l'àmbit estructural damunt de cada obertura de la sala en forma d'esquerdes més o menys profundes que afecten els grups figuratius que es reproduïxen en aquestes zones i al perímetre dels marcs de fusta que els flanquegen, a causa de dilatacions tèrmiques del material. Aquestes es desenvolupen sobre els grups figuratius en diagonal i amb ramificacions. Un dels pitjors casos se situa en el mur est, on l'esquerda té un gruix aproximat de 0,5 cm i una profunditat que travessa tot el mur i presenta, a més a més, una diferència de nivells entre les parts fragmentades. En general l'*arriccio* té una bona adhesió al suport, exceptuant les zones on hi ha pèrdues de tots els estrats, que es localitzen a la part baixa del mur a l'alçada del sòcol, on hi ha alguns forats (el més gran de 8 cm²) dispersos al llarg de tota la superfície murària. En el mur nord s'observen pegats de morter de ciment fruit d'una reparació anterior. ¹⁴

[14] Detall de l'escena figurativa sobre la porta del mur est, afectada per una esquerda estructural.

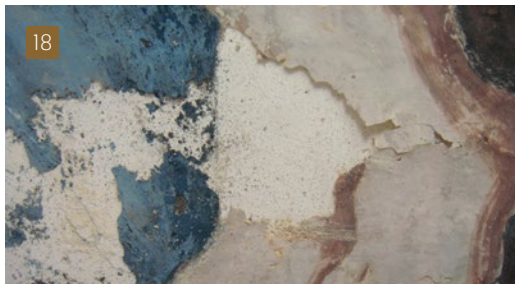
[18] Aixecament acusat de la pel·lícula pictòrica en perill de despreniment (Fotografia: Viviana López).

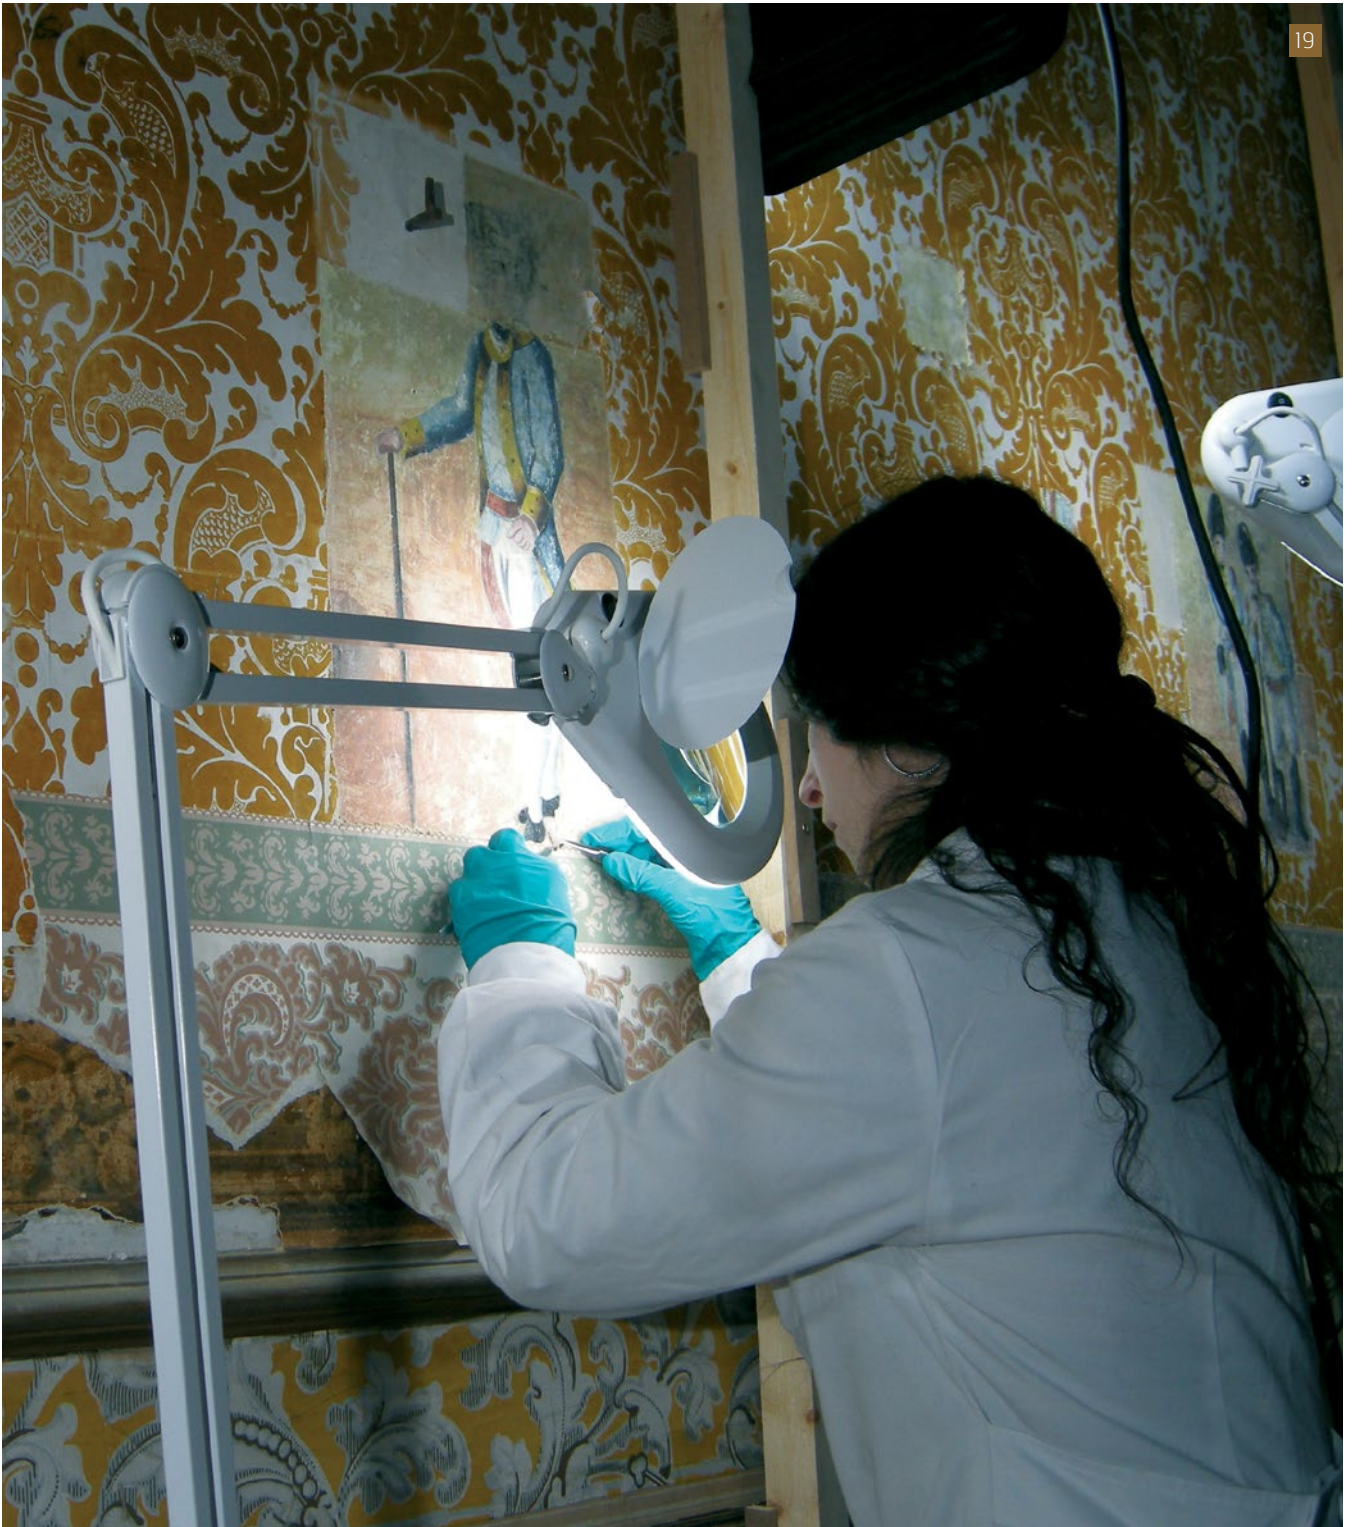
[19] Procés d'eliminació del paper pintat (Fotografia: Rickerby&Shekede).

L'eliminació del paper pintat, un cop havia actuat la resina, es va realitzar mitjançant apòsits de paper CONTEC®²³ humitejats amb aigua calenta deixant un temps d'actuació de 5-10 minuts abans de la seva eliminació. L'eliminació del paper es va fer per mitjançant espàtula petita, pinces de relloger o de punta corba i una lupa d'augment amb làmpada, i es va treballar sobre petites zones i doblegant a poc a poc el CONTEC® per mantenir la zona humitejada i facilitar així el desempaperat. En algunes zones es va haver d'insistir de nou en la fixació després del desempaperat, amb pinzell i paper japonès o amb injecció de la mateixa resina acrílica en zones de bosses i aixecaments, amb aplanat posterior.

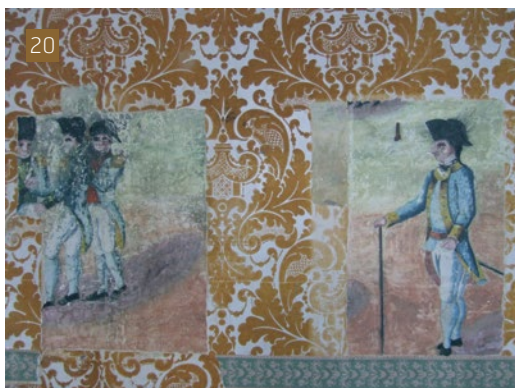
[20] Intervenció d'eliminació del paper pintat d'una zona de la policromia que representa un grup principal de soldats (Fotografia: Viviana López).

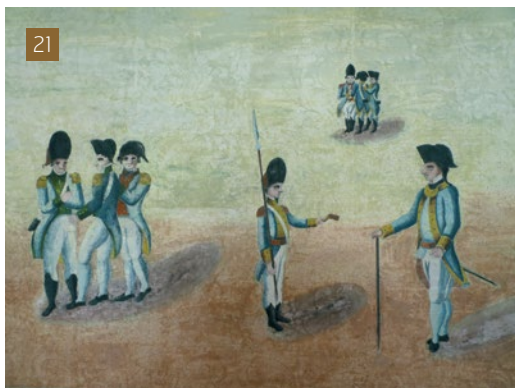
[21] Escena del grup principal de soldats després de la intervenció (Fotografia: Viviana López).

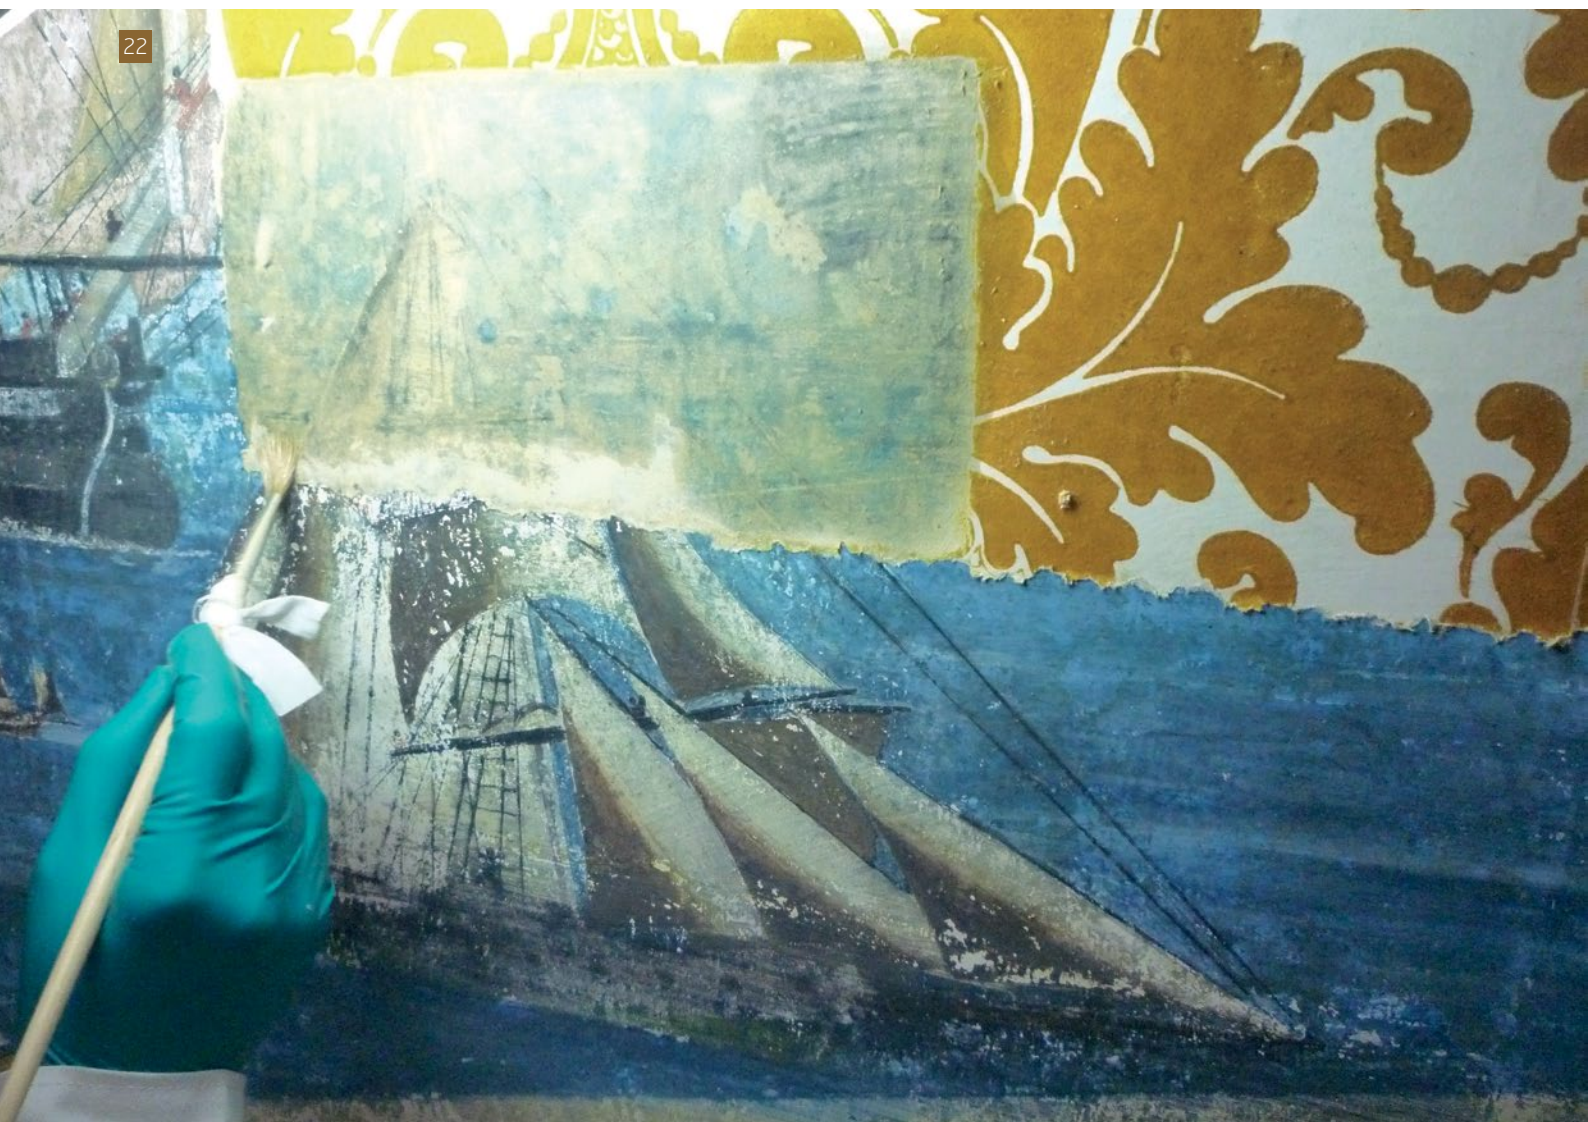
[22] Aplicació de resina acrílica mitjançant pinzell (Fotografia: Nadir López).

En primer lloc, es va procedir a fer una fixació puntual d'urgència de l'empaperat decoratiu en aquelles zones on estava esquinçat o després, per evitar una major degradació de les pintures i intentar recuperar la major part possible adherida al revers del paper. La fixació es va realitzar mitjançant grapes de paper japonès i amb resina acrílica.²¹

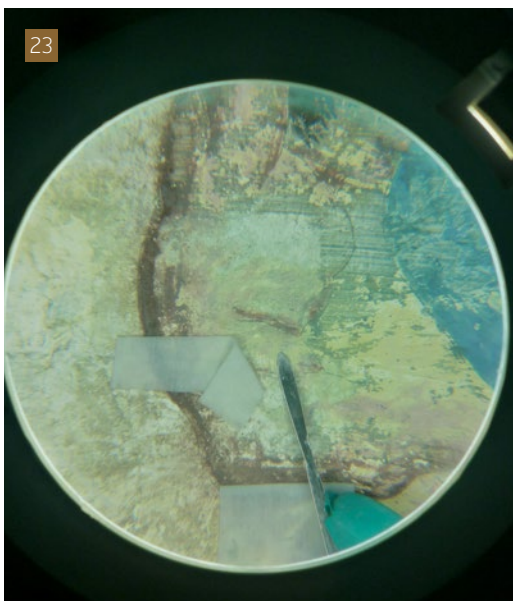
[23] Detall amb lent d'augment d'una figura afectada pels residus de la cola de l'empaperat (Fotografia: Viviana López).

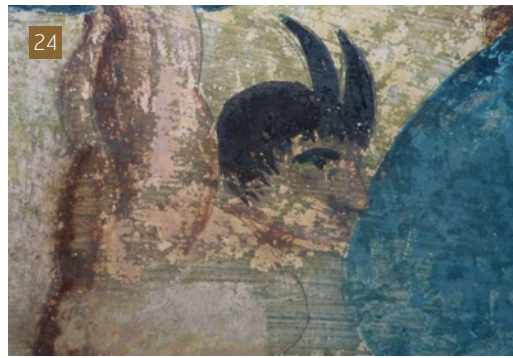
[24] Neteja de residus de la cola d'empaperat.

La neteja de morters originals es va efectuar mecànicament, abans d'aplicar el morter d'anivellament i es van eliminar les restes d'arricció, brutícia i pols incrustats. La neteja de la capa pictòrica es va centrar en eliminar els residus de l'adhesiu de l'empaperat decoratiu, en aquelles zones on dificultaven o distorsionaven la llegibilitat de la capa pictòrica. Va consistir en una neteja mecànica-química humitejant la zona a intervenir amb un llapis de vapor²⁷ o apòsits amb aigua desionitzada i retirant curosament amb espàtula de guixaire els residus estovats. ²³ ²⁴ i ²⁵

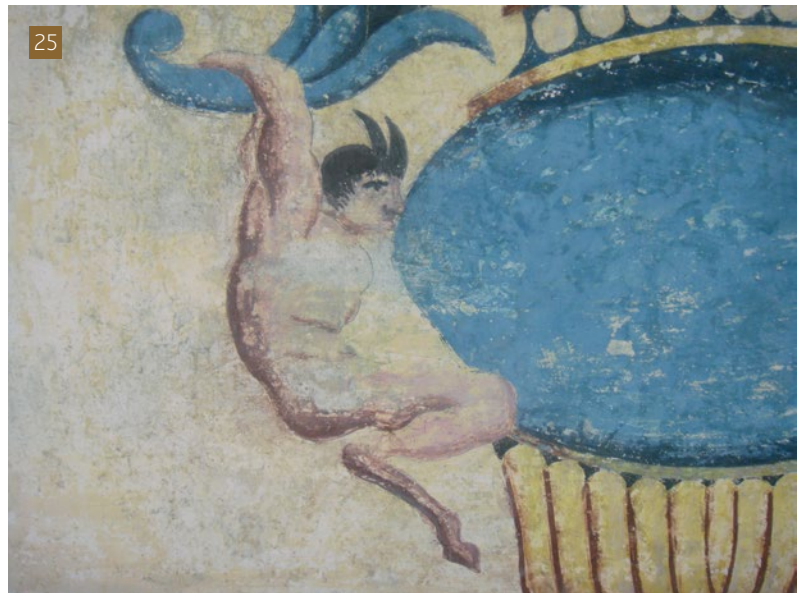
[25] Resultat després de la neteja.

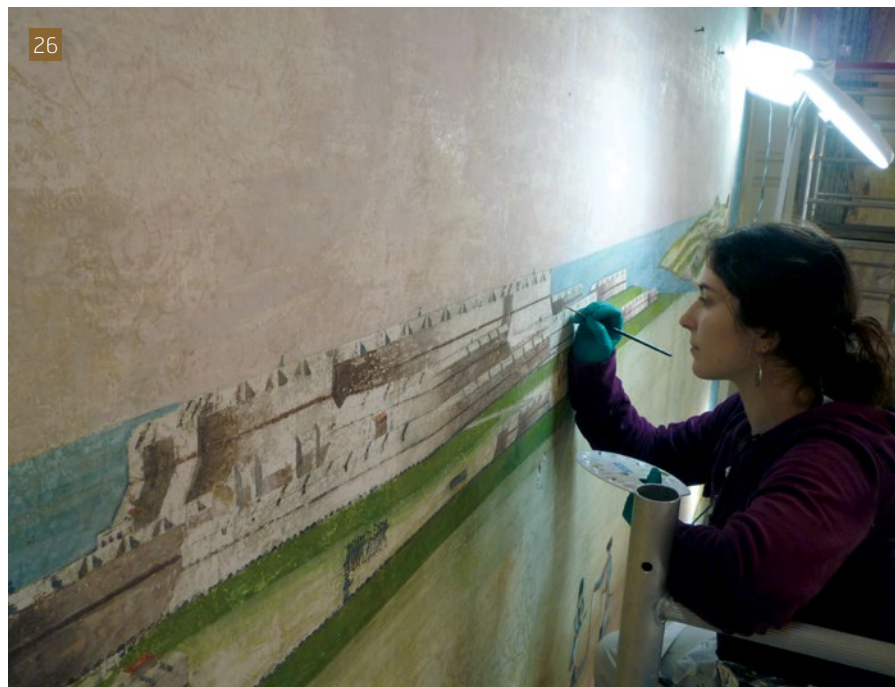
[26] Reintegració cromàtica de l'escena arquitectònica del Castell de Sant Felip (Fotografies: Viviana López).

La reintegració matèrica va consistir en l'aplicació d'un morter de reintegració²⁸ amb rasqueta i espàtula, similar a l'original en granulometria i composició però de menor duresa, allisat amb remolinador i esponja i polit en zones puntuals. En zones de menor mida i poca profunditat es va optar per una reintegració amb una massilla²⁹ plàstica a base de resines sintètiques aplicades amb espàtula de guixaire.

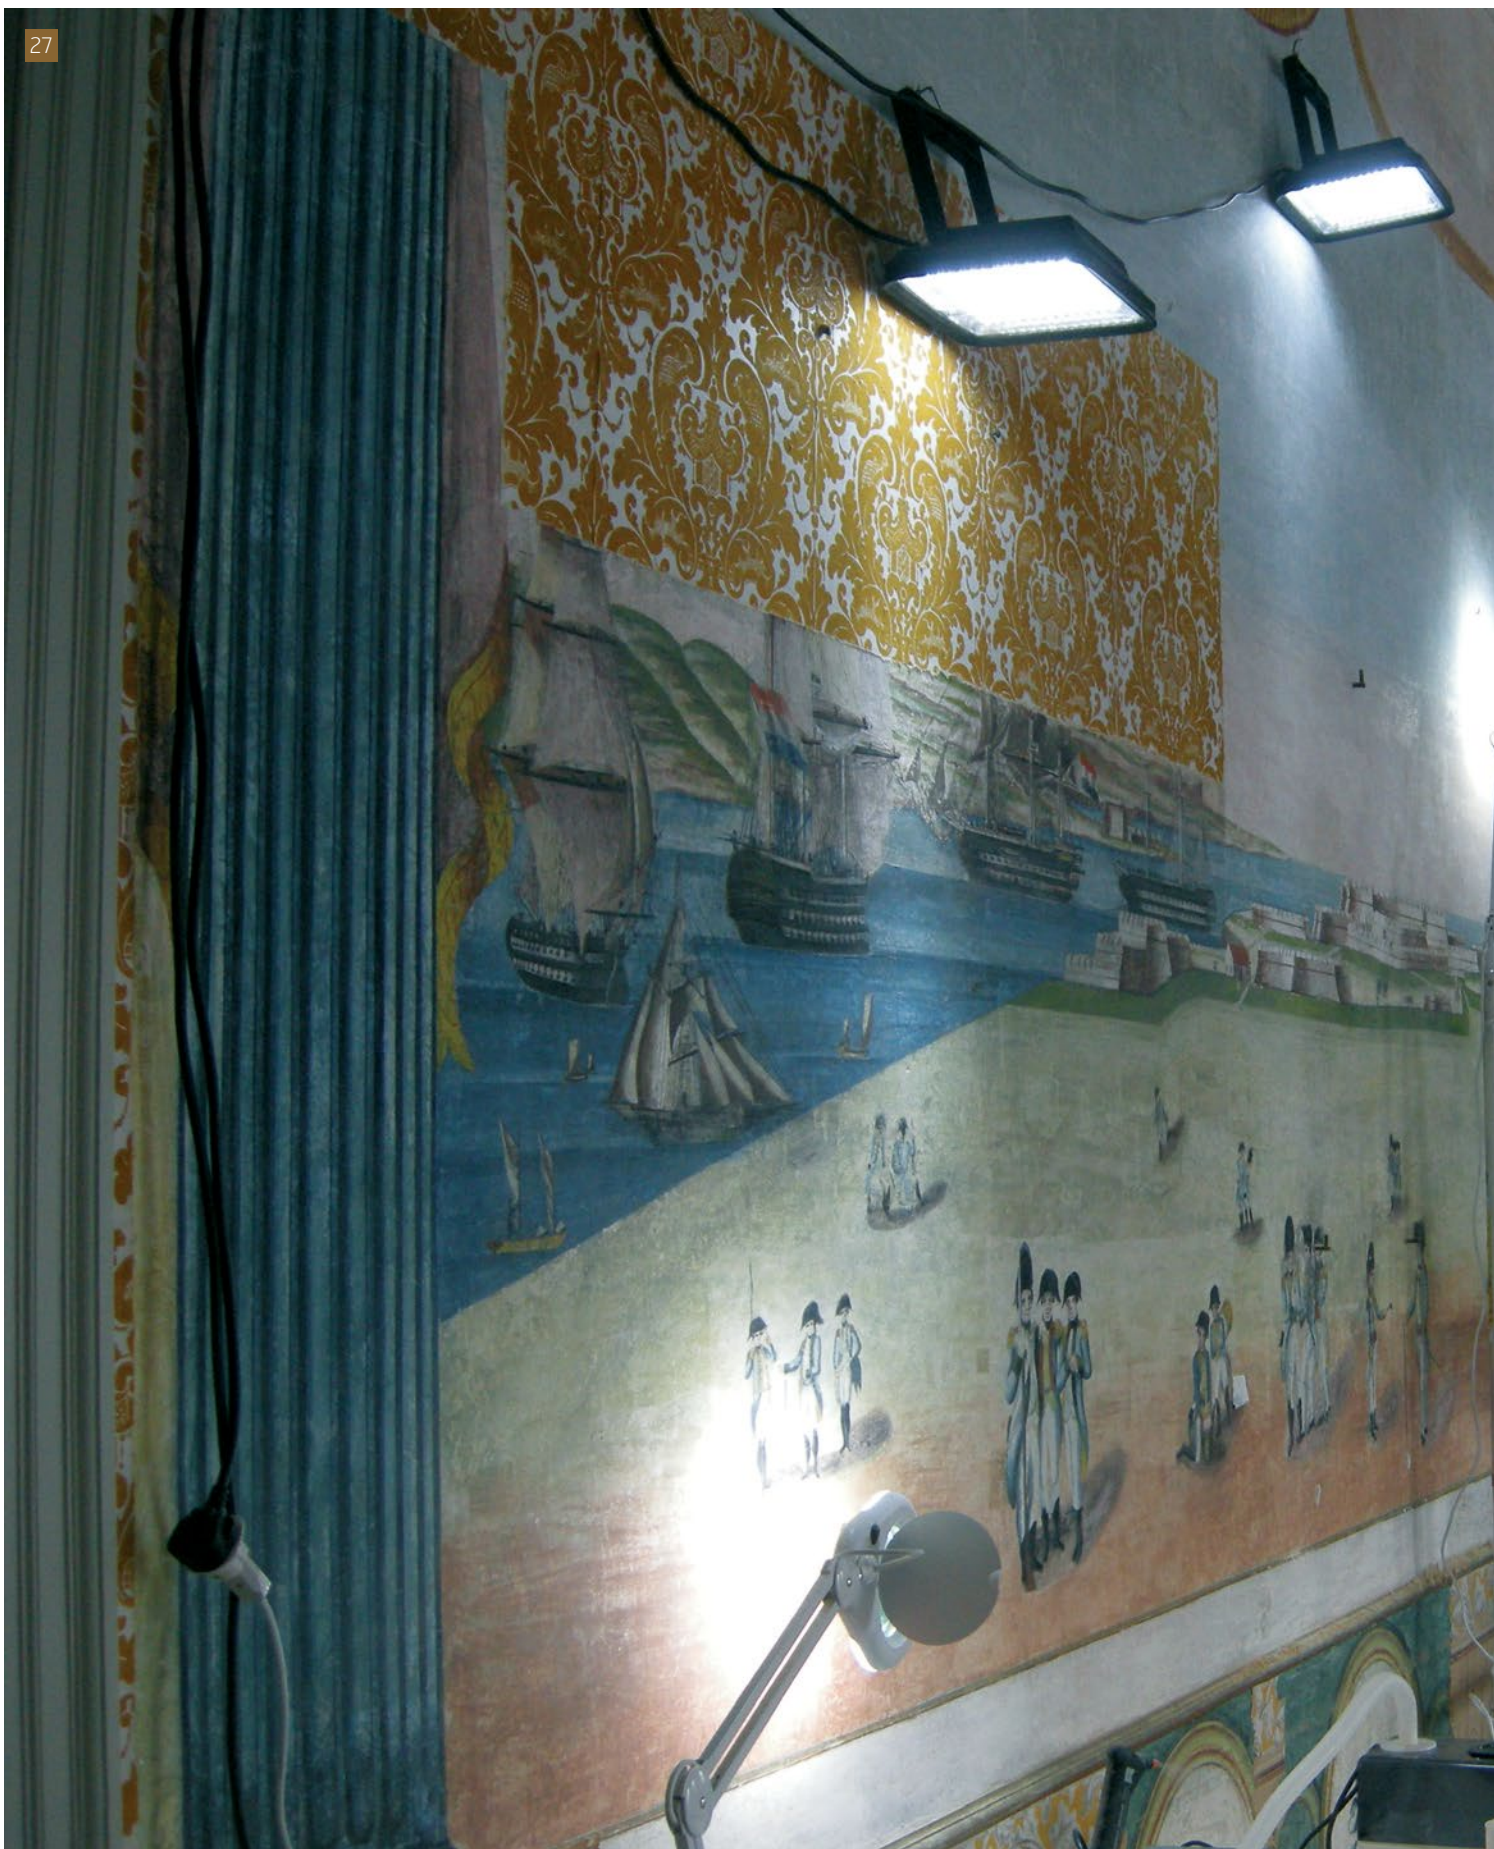
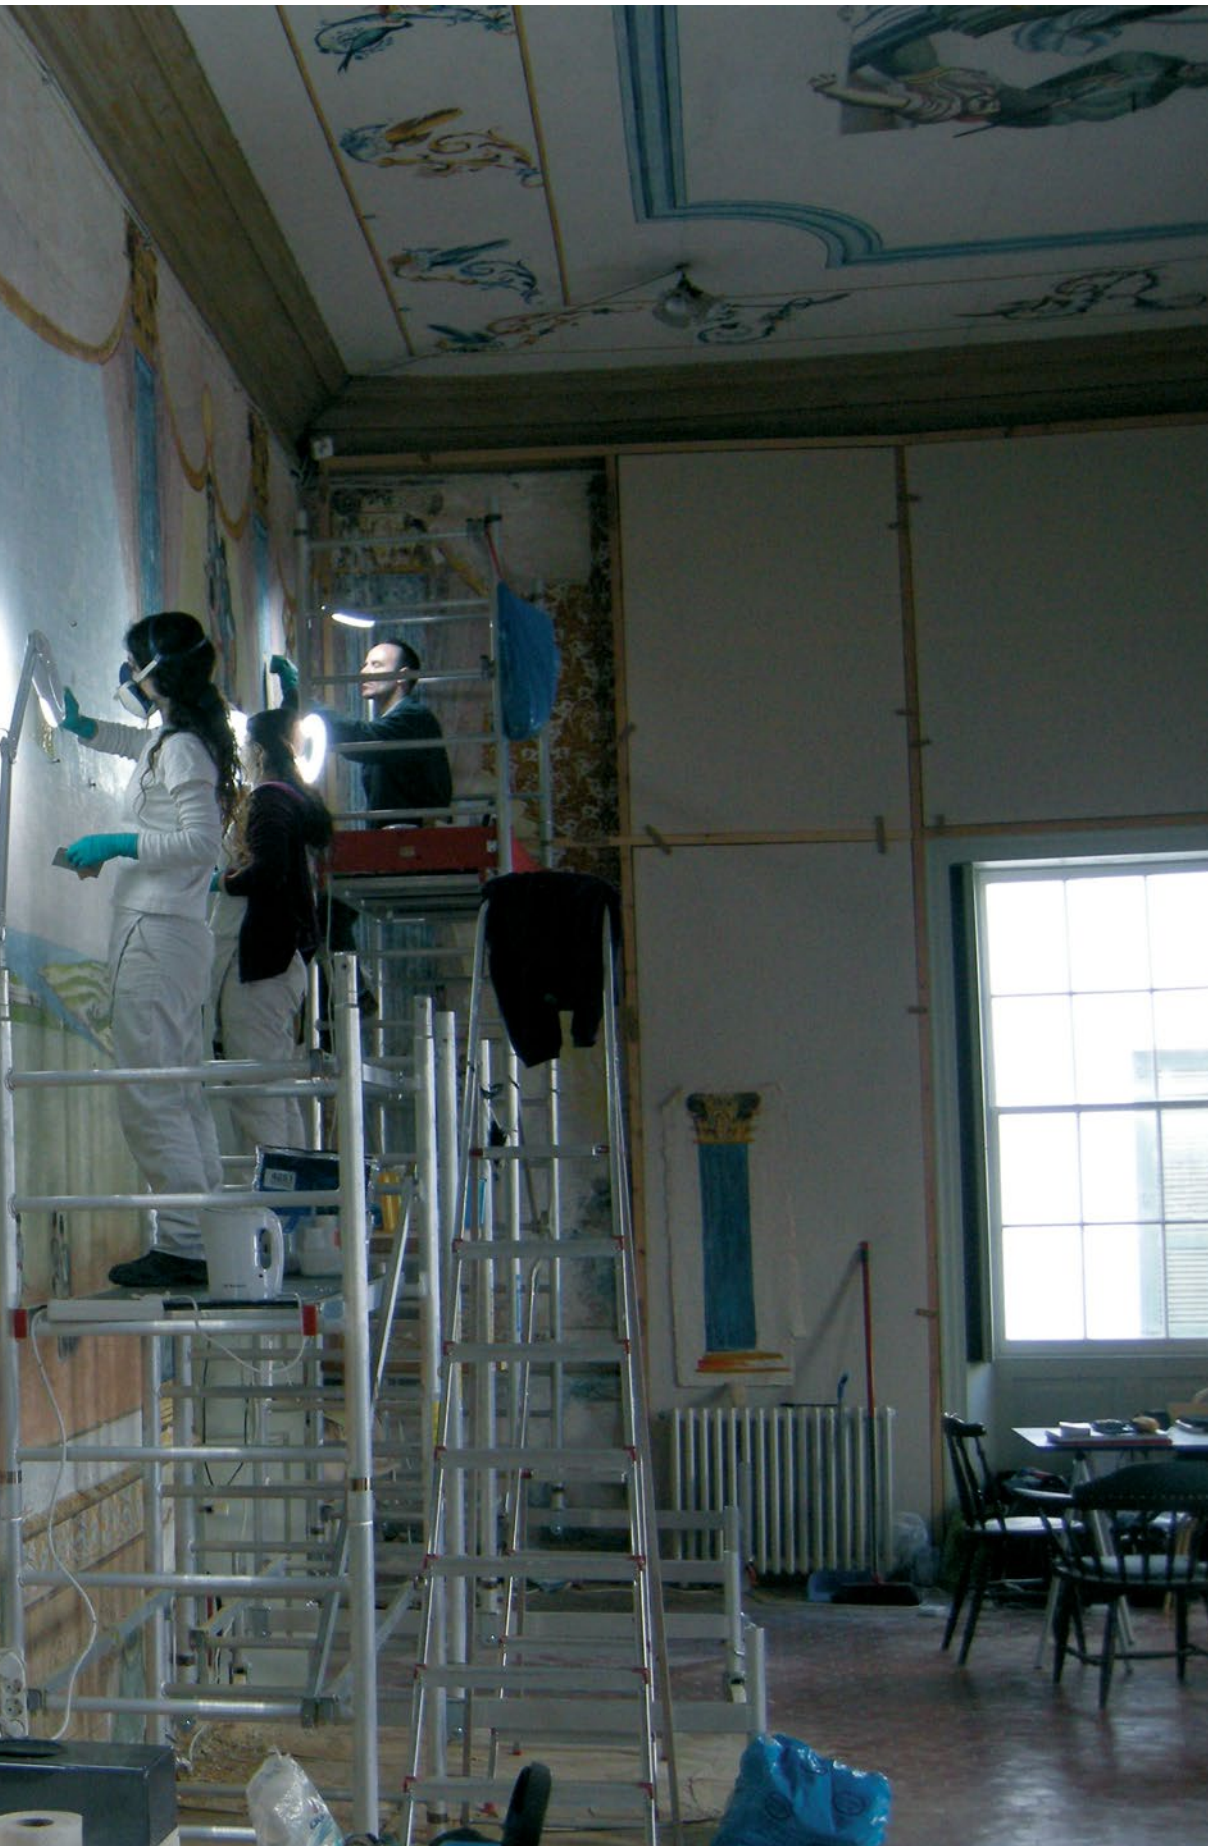
[27] Detall d'intervenció en el mur sud (Fotografia: Rickerby&Shekede).

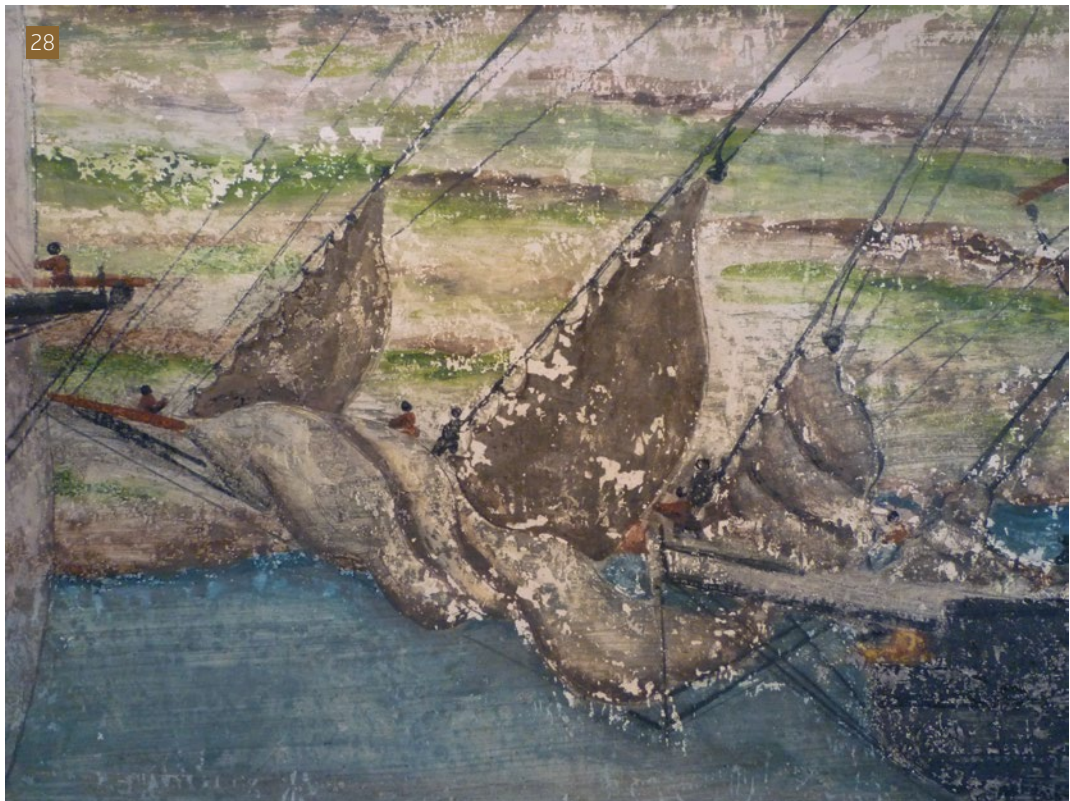
[28] Detall de les veles de la proa del navili holandès, abans de la reintegració (Fotografia: Nadir López).

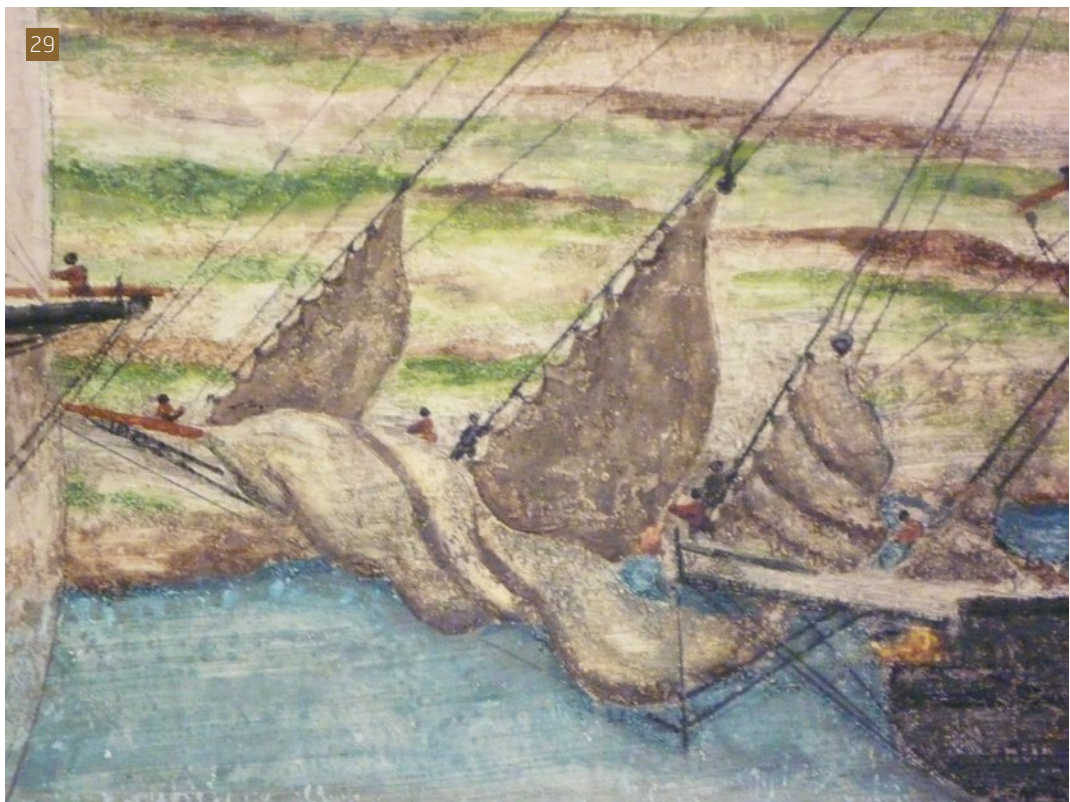
[29] Detall de les veles de la proa del navili holandès, després de la reintegració (Fotografia: Nadir López).
