## **La restauración de las pinturas murales en la iglesia de San Clemente de Taüll. Aportaciones al estudio del conjunto pictórico.**

El artículo expone la particularidad de los procesos de restauración implementados en el tratamiento de las capas profundas y los resultados obtenidos empleando una metodología de estudio del conjunto pictórico, desde la perspectiva de la conservación-restauración.

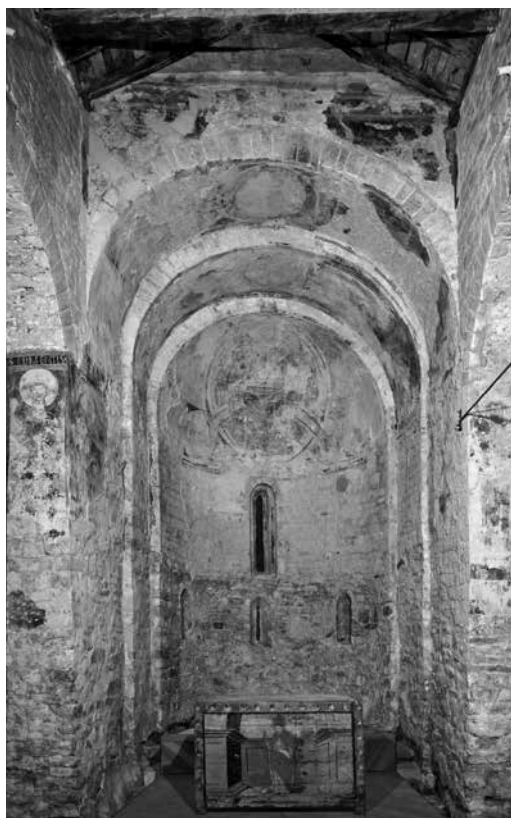
En el frontis del arco triunfal exterior se descubrió la figura de un músico tocando el olifante. En el intradós del arco triunfal exterior, se descubrieron algunas escenas incompletas, con lagunas importantes pero donde se habían conservado prácticamente todos los estratos pictóricos, como por ejemplo la escena de la mesa servida con panes y cuchillo, la mano y las vestiduras de un ángel que sostiene el cílopeo. En el intradós del arco triunfal interior se recuperaron las escenas de Caín matando a Abel y de un personaje que se atribuye a la figura de Caín o bien a Melquisedec presentando una ofrenda a Dios.<sup>2</sup> [pág. 22]
