La restauració, la museïtzació i la conservació preventiva de *Les Sorres X*.

The restoration, museumisation and preventive conservation of Les Sorres X.

M. Teresa Sala Pietx / salapt@mmb.cat

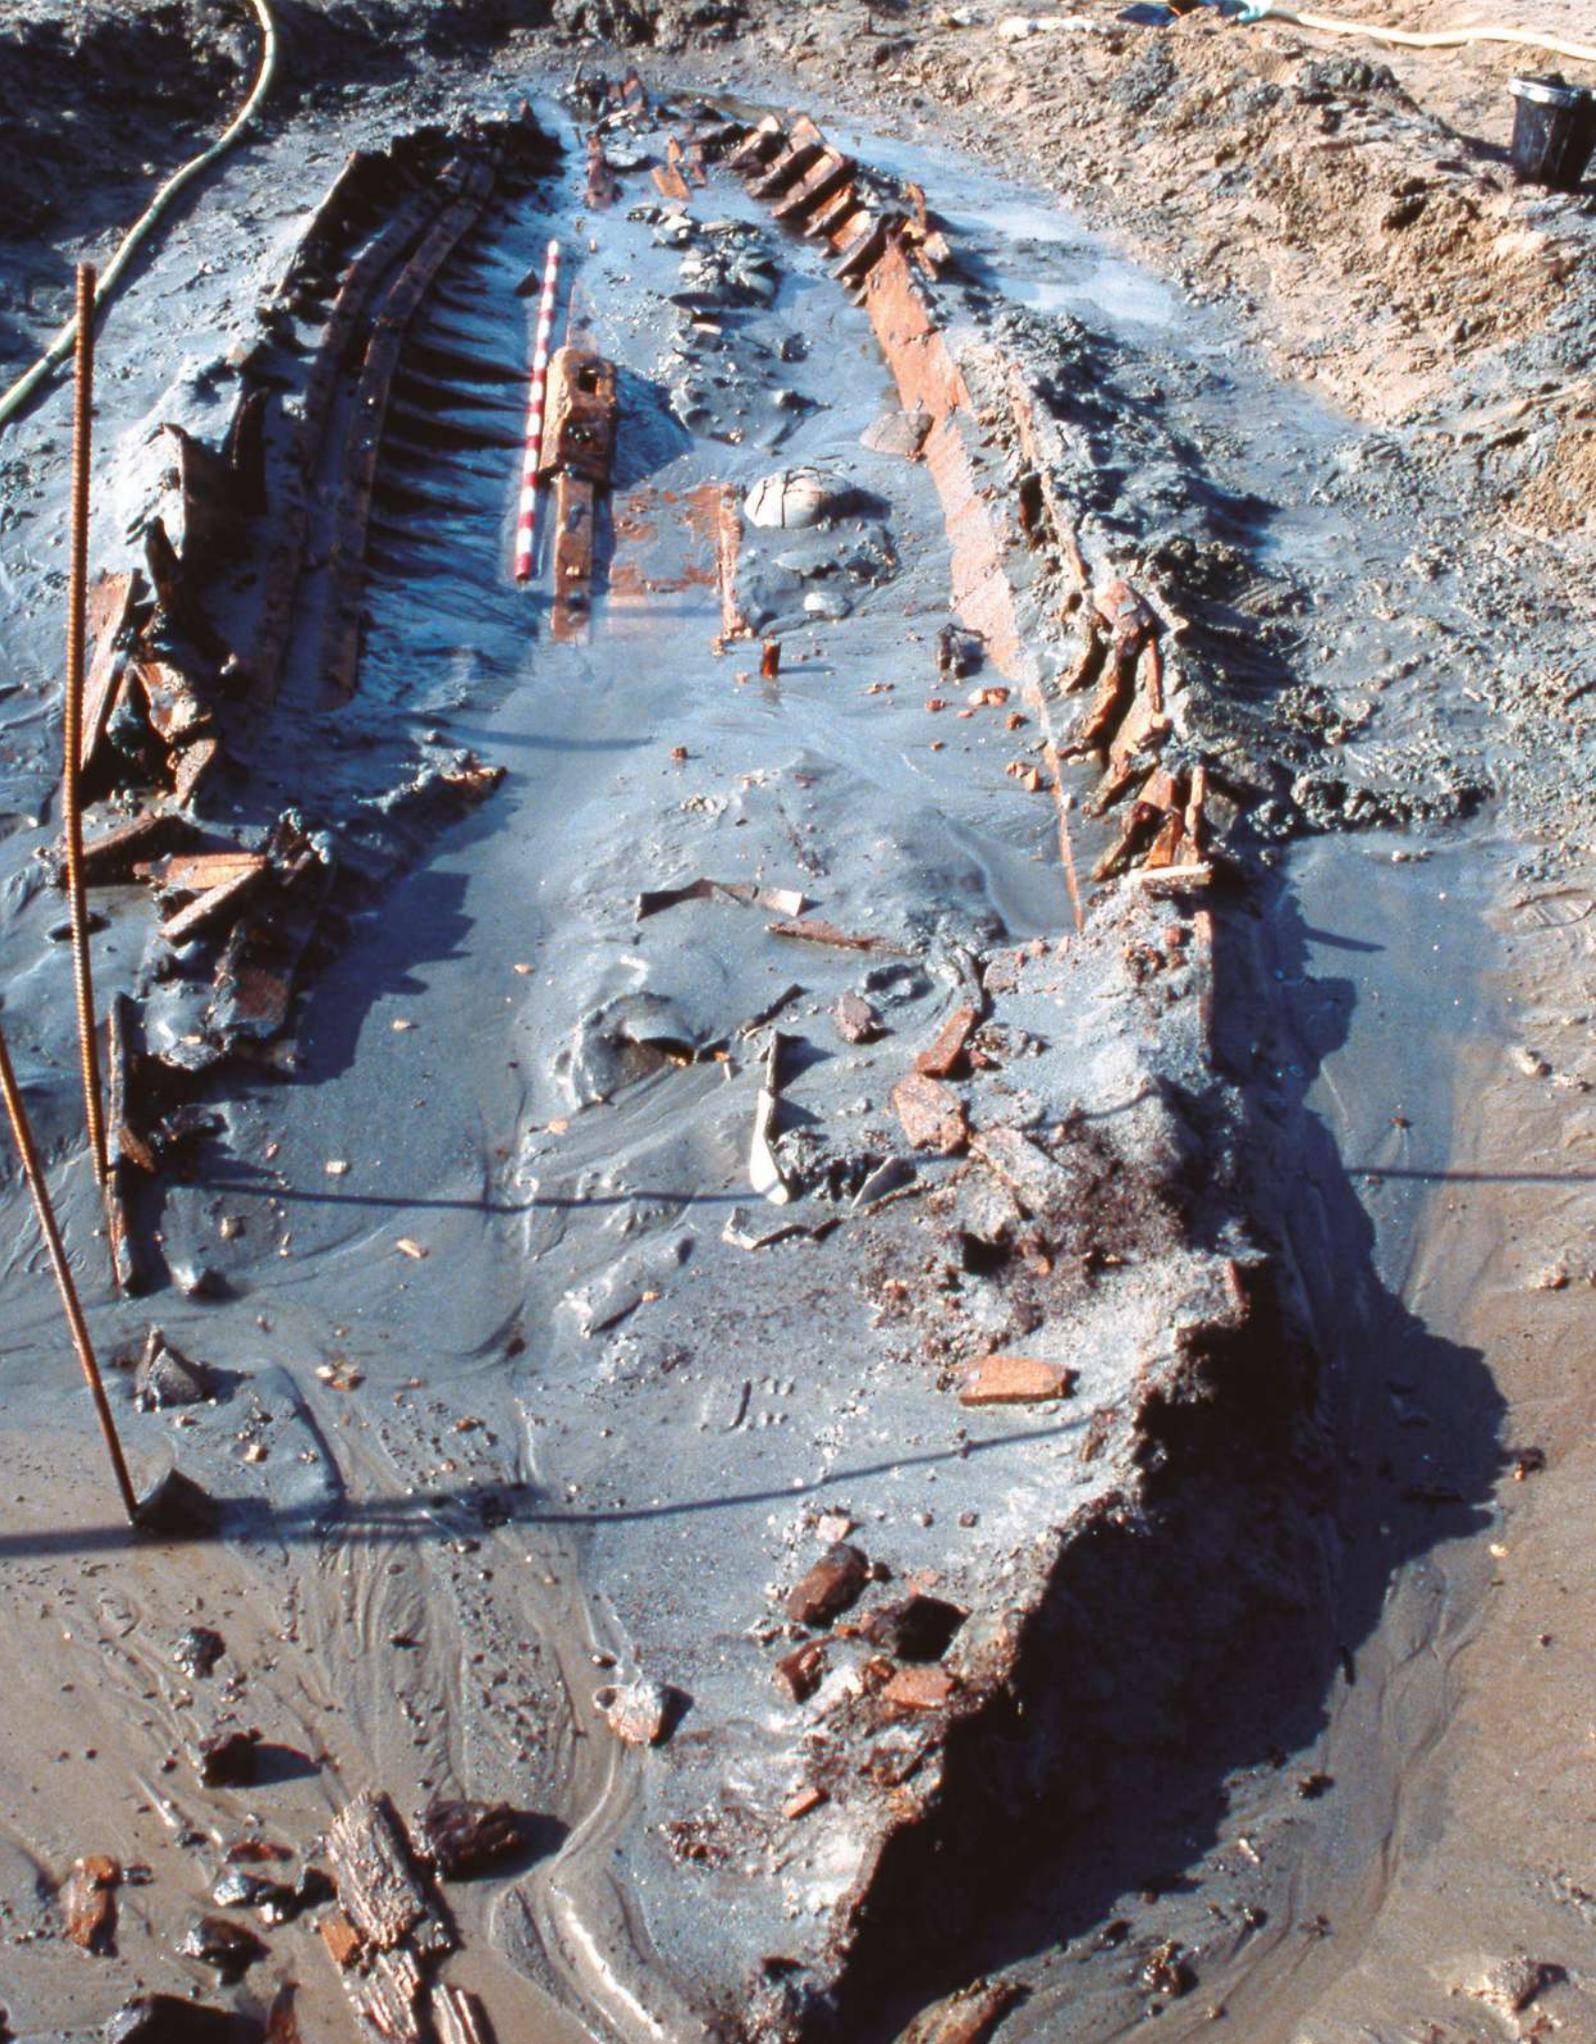
[PORTADA] Excavació del derelict, encara parcialment cobert per la sorra (Fotografia: Arxiu MAC-CASC).

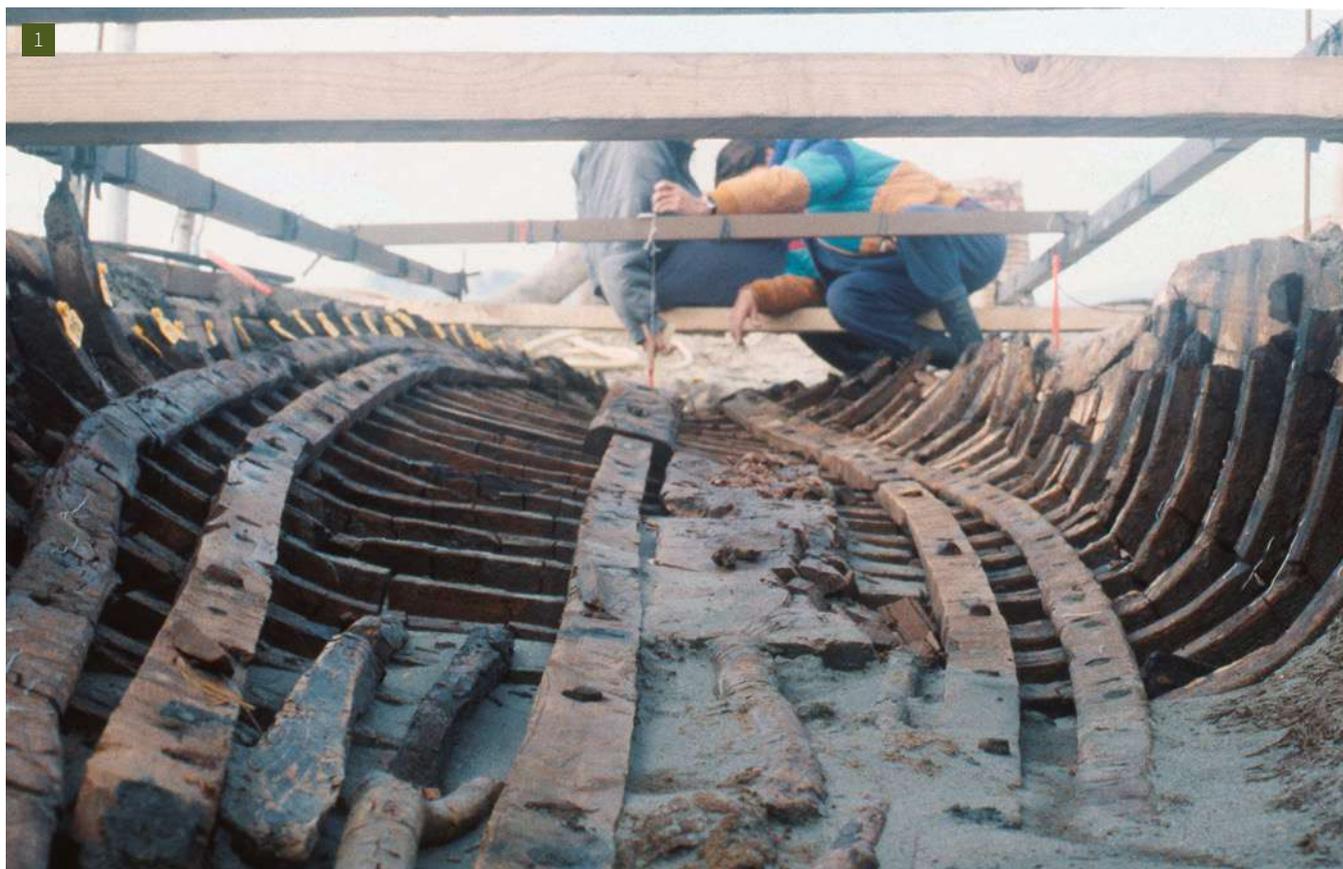
Malgrat que l'estat de conservació de la fusta en general era bo, depenent de l'element arquitectònic, segons la seva situació en el jaciment i de la espècie de la fusta utilitzada per a la seva construcció, l'estat de conservació era divers. Presentaven un bon grau de conservació: la quilla, la taula de la quilla i les escues que eren de xiprer, el paramitjal que era d'om, i la paramola de pi. El folre de pi que tenia una capa de pega al seu interior, també es conservava força bé. La fusta d'alzina de les quadernes semblava estar ben conservada, però tant els medissos com les estameneres estaven molt fragmentats degut a la pressió de la sorra. ■

[1] Fragmentació de les quadernes, deformació de les sobre-escoes i restes de l'estora d'espart, vist des de popa (Fotografia: Arxiu MAC-CASC).

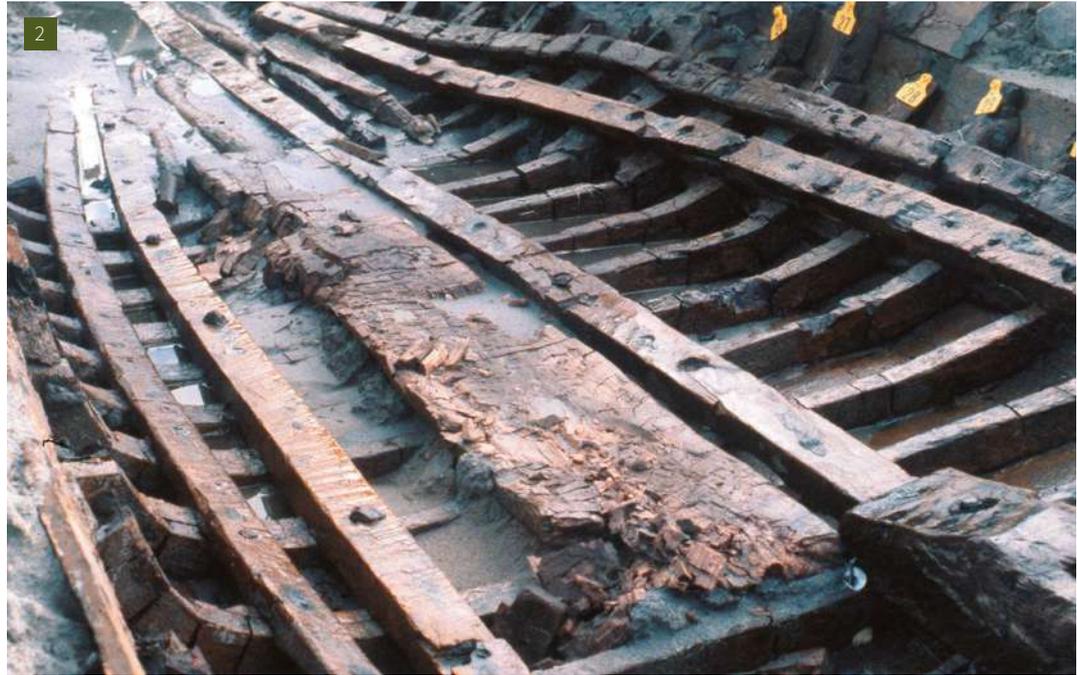
Les sobre-escoes interiors i exteriors, fets de pi, eren els elements que estaven en pitjor estat de conservació. No es van poder recuperar les taules del pallol, ² a causa de l'avançat estat de descomposició de la fusta, feble i molt fragmentada. Cap element havia estat atacat pels xilòfags gràcies a l'ambient anaeròbic.

[2] Deteriorament de les
taules de pallol.

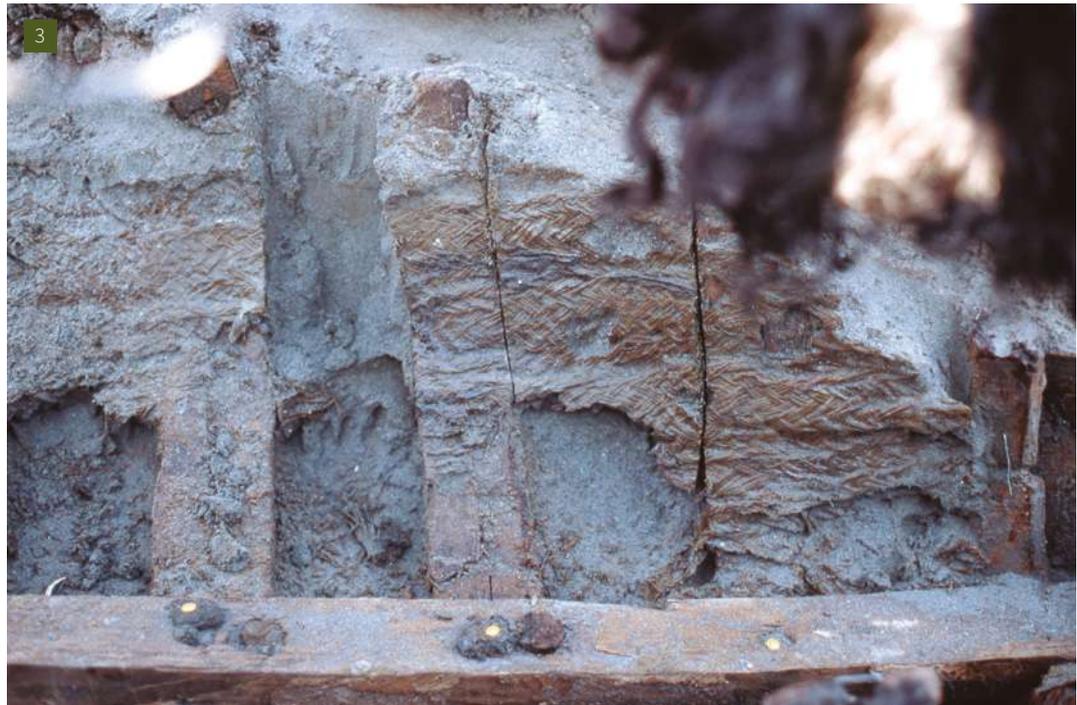
[3] Traient l'estora
d'espert localitzada a
popa (Fotografies: Arxiu
MAC-CASC).

Un cop extreta la sorra i buidada la càrrega, es va haver de retirar el llot d'espart, per a poder treure tot els elements de l'estructura. ⁵ Per a la futura conservació de la fusta era molt important que la neteja fos exhaustiva: calia eliminar tota la sorra, tot el llot, que podia ser focus de fermentació o

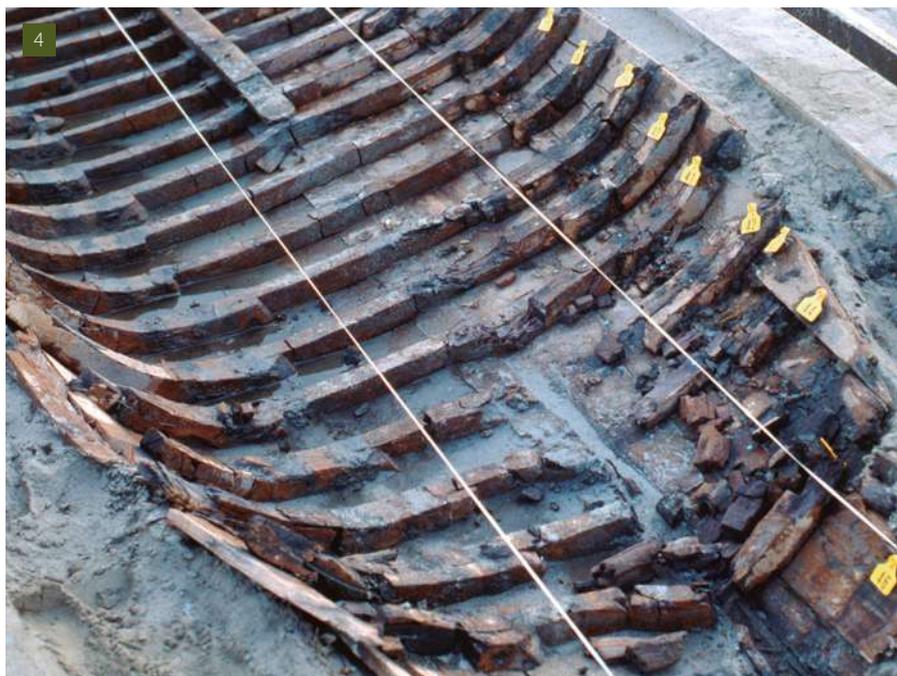
claus ja s'observava que la fusta tenia menys consistència. En aquest sistema de construcció naval, anomenat d'esquelet, gairebé totes les unions estaven fetes amb claus de ferro; sols alguns elements longitudinals estaven fixats entre ells amb clavilles de fusta, per consegüent, hi havia un elevat nombre de claus i de corrosió. Per tot això, la fase de neteja va ser molt lenta i laboriosa. Per mantenir

[4] Estat de conservació de les quadernes durant el procés desmantellament.

unides les parts fragmentades es van utilitzar escuradents, engassats i filferro d'acer al carboni trempat.⁶ [4]

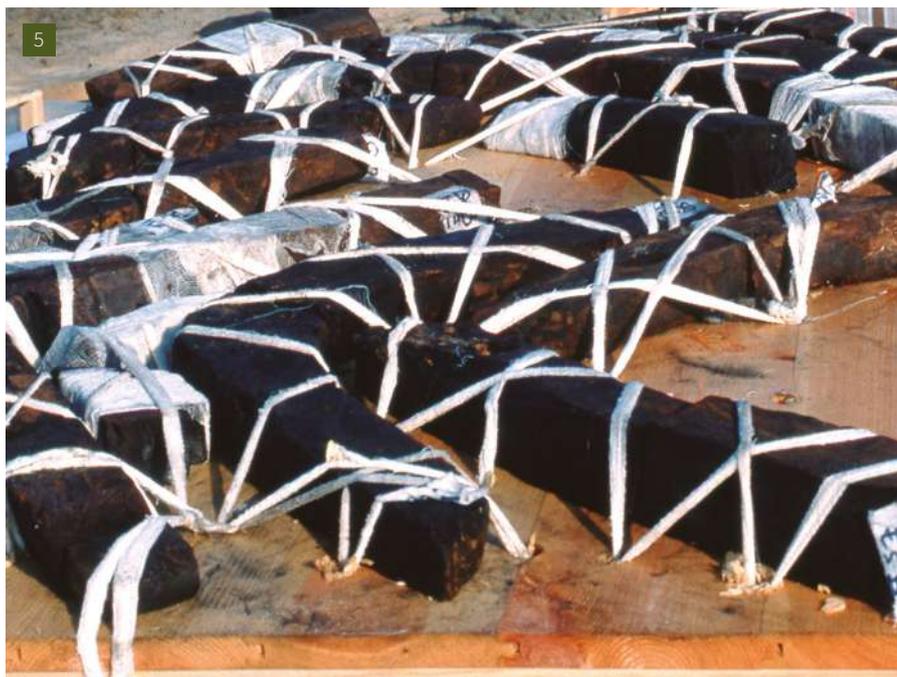
[5] Quadernes lligades amb gassa sobre les lleixes preparades per al transport (Fotografies: Arxiu MAC-CASC).

Un cop les peces estaven netes, documentades i ja s'havien units els fragments, s'ordenaven sobre lleixes de fusta perforada, on s'anaven subjectant amb gassa, i es marcava la numeració de la peça amb roba de cotó i marcadors indelebles.⁵ Per tal d'evitar que s'assequés la fusta, i per a protegir-la dels canvis de temperatura i del sol, aquestes lleixes amb les peces del buc es van posar de manera provisional dins d'una rasa a prop de la excavació, folrada amb geotèxtil, plena amb aigua del mateix canal i tot cobert amb plàstic fosc. Així van estar deu dies, mentre s'acabava la construcció del dipòsit que havia de servir per al seu transport fins a Girona i per al tractament de la fusta. A peu d'excavació s'havia construït un dipòsit d'acer inoxidable amb prou capacitat per fer el tractament de totes les fustes fixades als suports (4,5 m de llarg, 1,5 m d'amplada i 1,5 m d'alçària).

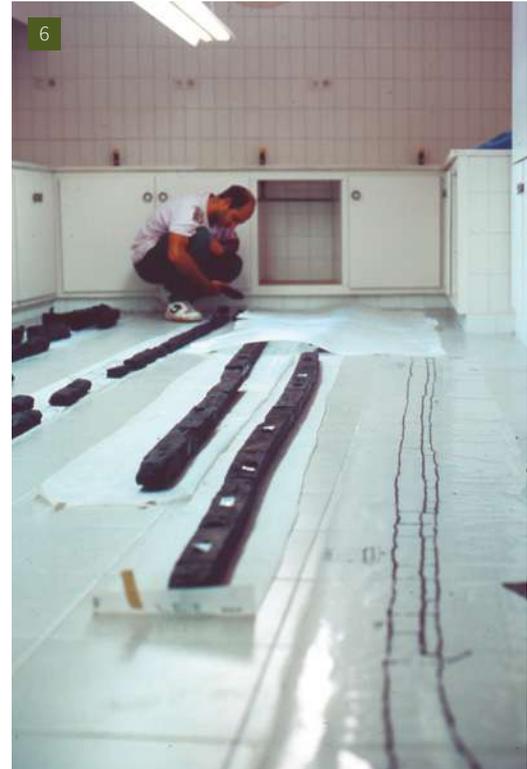
[6] Revisió dels calcs després del tractament de consolidació (Fotografia: Arxiu MAC-CASC).

Un cop finalitzat el procés de consolidació de la fusta, es van tornar a presentar els fragments de cada peça sobre els calcs, es van fixar els fragments amb grapes fetes amb acer al carboni trempat i es van dibuixar les marques que no s'havien observat a peu d'excavació.⁶ Gairebé tots els fragments identificats es van marcar amb la nomenclatura de la peça i el número del fragment, utilitzant un plàstic blanc que quedava fixat amb una grapa. Després, es van guardar totes les peces, embalades amb plàstic de bombolles, a l'espai d'emmagatzematge del mateix centre. Es van conservar en bosses alguns fragments de fusta que no tenien cap nomenclatura que les atribuís a una peça.

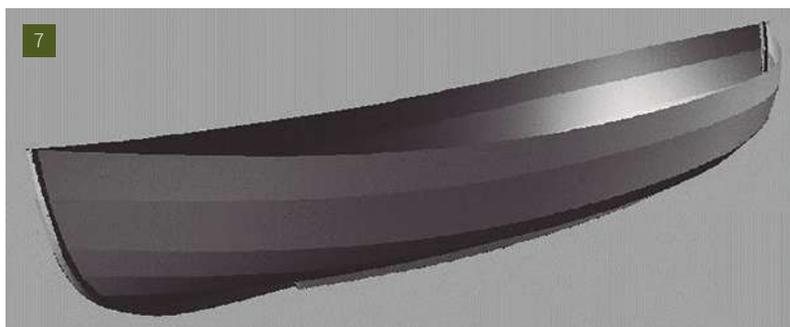
[7] Estudi sobre la restitució de les formes fet per Eric Rieth i Marc Ginisty (Fotografia: Eric Rieth i Marc Ginisty).

Eric Rieth i Marc Ginisty,¹⁰ amb la col·laboració de Marcel Pujol, varen treballar en l'estudi sobre la restitució de les formes i, l'any 2008, van enviar una proposta de restitució i reconstrucció sobre un suport. ⁷ Ells ja preveïen que seria una feina complexa malgrat la gran quantitat de documentació recollida, considerant que algunes imprecisions sols es podrien resoldre en el moment del muntatge. La seva proposta era fer una mínima restitució arquitectònica, seguint estrictament les proves arqueològiques, i limitant al mínim les reconstitucions dels elements destacats.

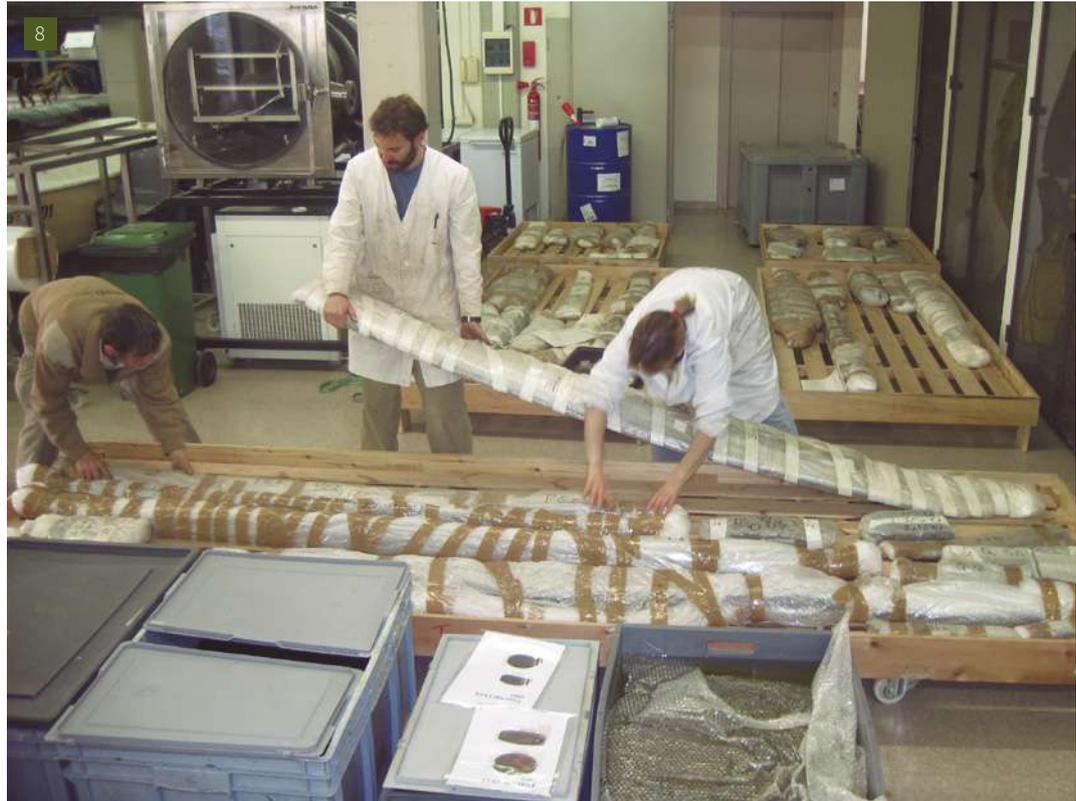
[8] Recollida de les restes de la barca amb l'embalatge que tenia a la reserva del CASC (Fotografia: MMB).

volum i les mides de les peces del derelictes desmuntat, el mestre d'aixa del MMB, Gilles Llecha, va construir una estructura de fusta formada per 11 safates, fabricades amb llistons de fusta que, encaixades i apilades, formaven un bloc compacte amb rodes. Aquesta estructura es va utilitzar per al seu trasllat al MMB i després com a mobiliari d'emmagatzematge a l'interior del museu, fins que va finalitzar tot el procés de restauració i el muntatge definitiu l'any 2018. ⁸

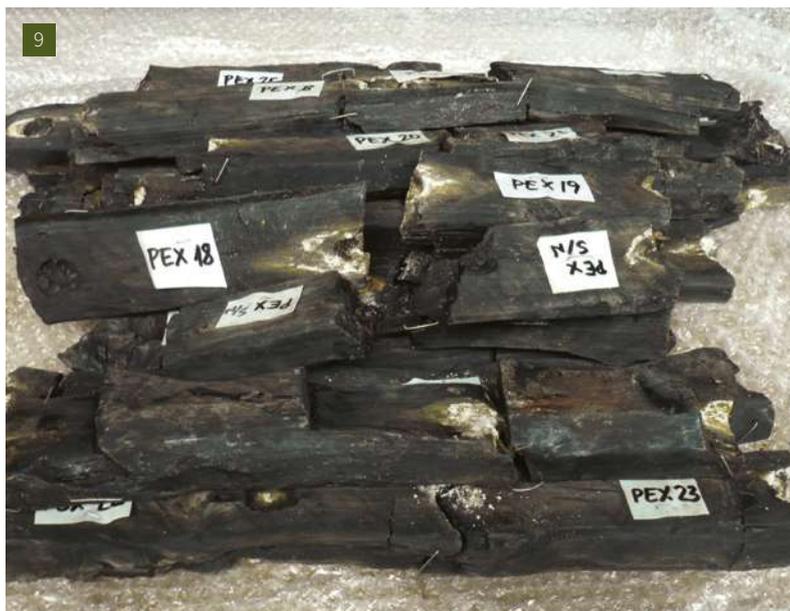
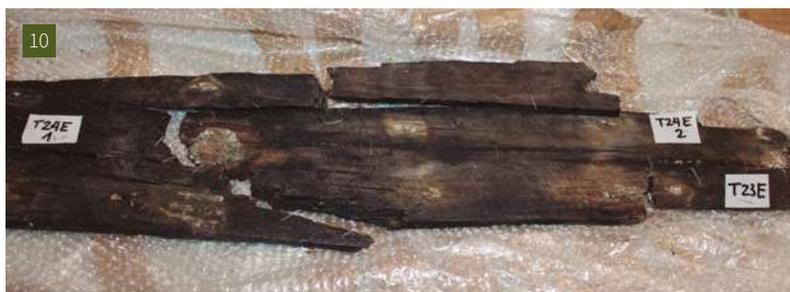
Des de l'any 2000, a partir de l'aparició d'eflorescències al *Vasa* i al *Mary Rose*,¹² es coneixia el deteriorament provocat per la interacció entre el PEG, els elements de ferro i les restes orgàniques. Eren molts els derelictes rescatats dels quals s'estaven estudiant l'acidificació, la formació de sals i la biodegradació de la fusta, tenint en compte les variants materials i circumstancials de cada cas.

[9] i [10] Taques i cristallitzacions observades l'any 2016 al treure el plàstic de bombolles (Fotografia: MMB).

i amb material quirúrgic es van treure les eflorescències, intentant treure poca quantitat de fusta perquè els orificis excessivament grans dificultarien el posterior muntatge del vaixell. Les quadernes tenien un elevat nombre de claus: els de fixació del folre, els que unien els medissos amb les estameneres i els que fixaven els elements superiors. Es va decidir no aplicar cap altre tractament a les zones on havia eflorescències i que es faria seguiment si en tornaven a aparèixer. A partir de noves anàlisis, i segons la seva evolució, es valoraria quin hauria de ser el tractament més adient per aturar el procés d'acidificació.

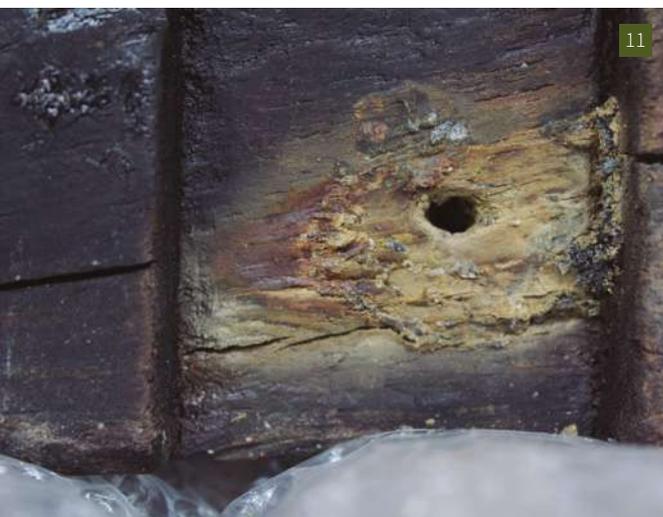
[11] Restes d'oxidació al voltant d'un forat de clau (Fotografia: Caterina Aguer).

Es va començar eliminant l'excés de PEG amb pistola d'aire calent per a les capes fines i amb vaporitzadors d'aigua per estovar els gruixos més importants, retirant després l'excés de polímer amb draps de cotó, espàtules i bastons de fusta. Al mateix temps, es van eliminar mecànicament les restes de ferro i de corrosió, amb eines de tall i micromotor,

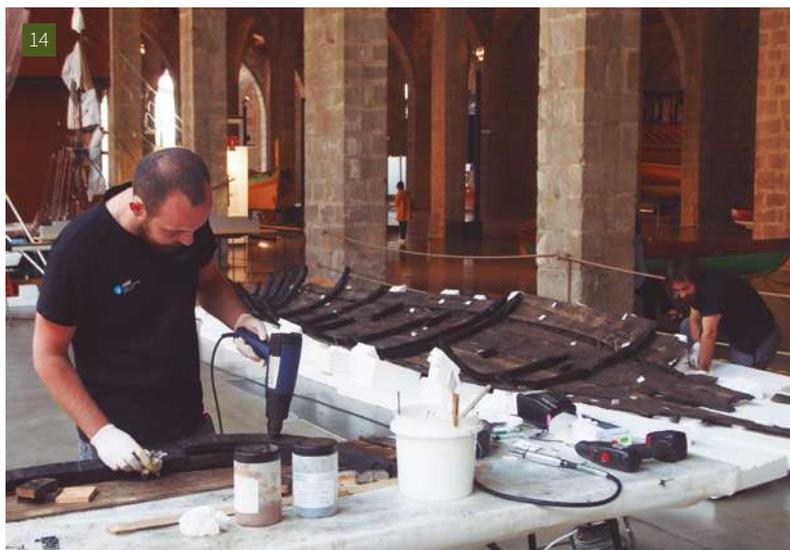
[14] Eliminació de l'excés de PEG amb aire calent, mentre s'avança en la presentació de peces sobre el suport provisional (Fotografia: Albert Vila, Rut Geli i Pol Camps).

Un cop estaven presentades les peces centrals, es va començar a construir el suport provisional. Es van utilitzar blocs de polièster expandit (EPS) de 20 Kg/m³ de densitat; un material inert, fàcil de tallar i de manipular que no es deformaria amb el pes. Va ser una feina delicada i complexa que va caldre repetir varies vegades, mentre s'anava modificant el suport amb falques per adaptar-lo a les peces i a l'estructura. A la vegada que se li donava la inclinació al suport, s'havia d'adaptar a l'ondulació longitudinal que indicava la forma de les pròpies peces; si no es feia així, després no era possible encaixar els

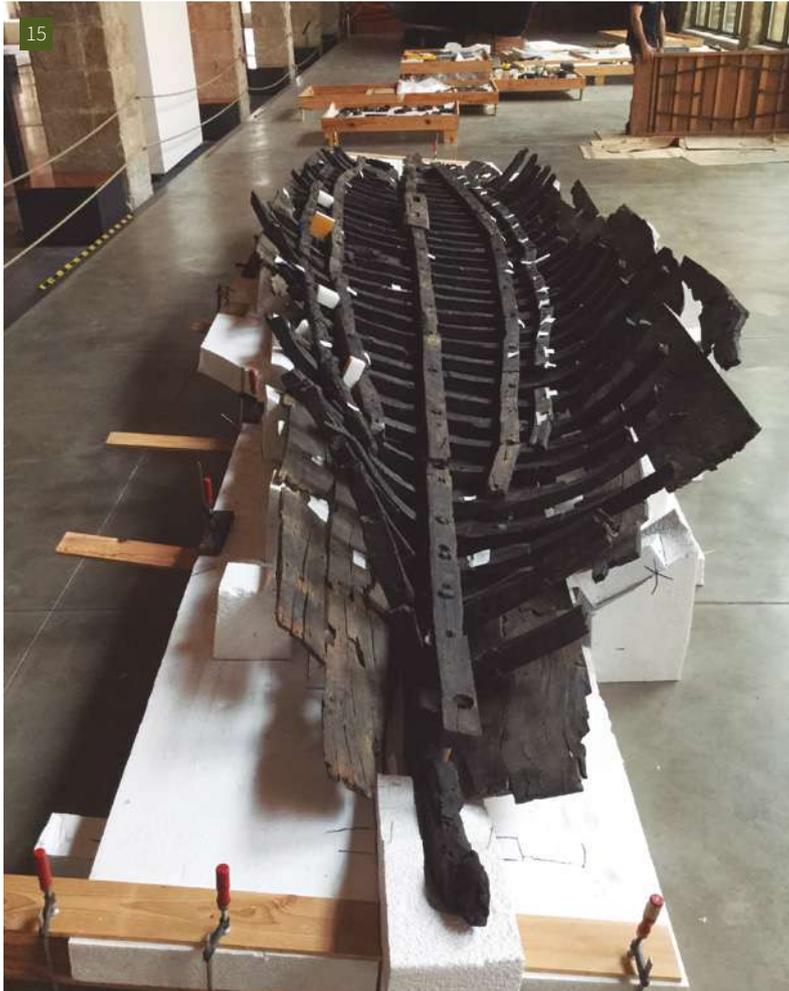
[15] Les restes de *Les Sorres X* sobre el suport provisional, tal i com aniria exposat (Fotografia: Albert Vila, Rut Geli i Pol Camps).

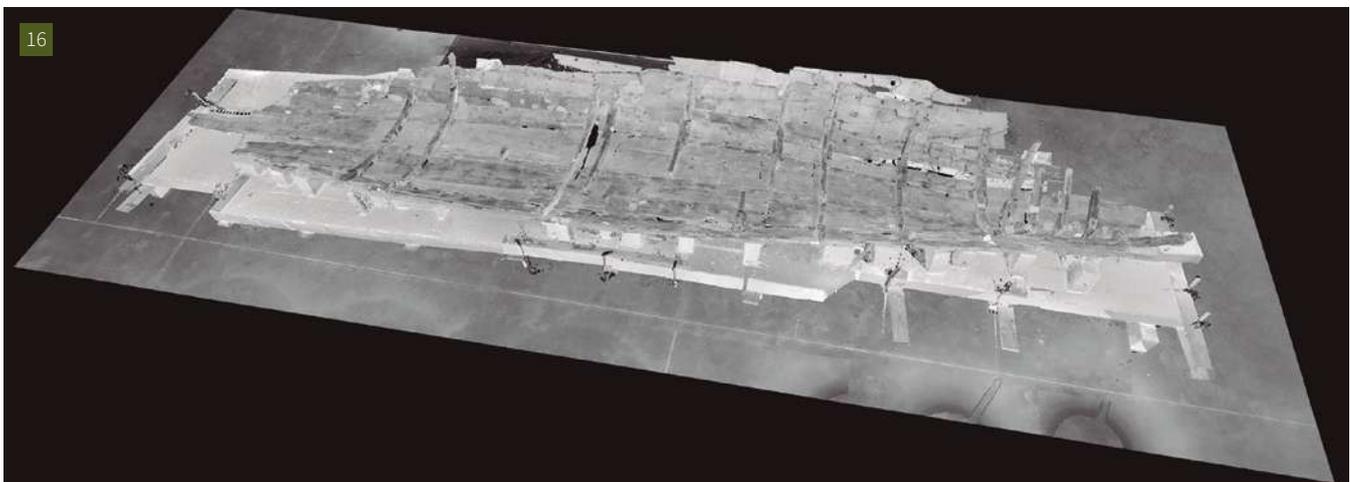
[16] Imatge 3D enregistrada amb l'escàner làser (Fotografia: Digit Enginyeria de Sistemes Audiovisuals SL).

Sent impossible fer un escaneig 3D de la part inferior del buc per fabricar el suport d'exposició, es van fer tres escaneigs amb làser 3D:¹⁶ un de la part interior del buc

sense les quadernes, un altre del suport provisional (després de treure tots els elements del vaixell, excepte les escues) i l'últim sols dels blocs d'EPS. Per poder fer aquest registres d'imatges del suport provisional, va ser necessari desmuntar totes les peces de la barca. ¹⁶

A partir d'aquests núvols de punts es va generar el model 3D que es va utilitzar per mecanitzar el suport definitiu. Es va fabricar amb poliestirè extruït XPS de 30 mm i respectant l'estructura en blocs, per què calia que es reproduïssin els mateixos punts de recolzament que al suport de treball.

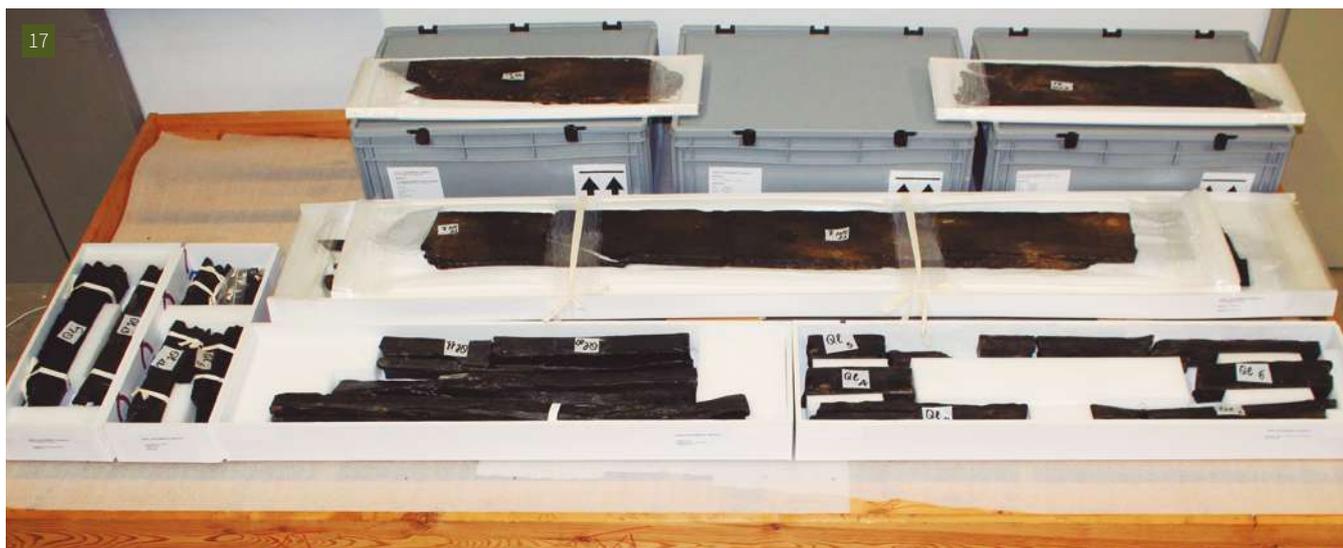
[17] Peces i fragments no exposats que, actualment, estan a les reserves del museu (Fotografia: MMB).

més convenient guardar aquestes peces a les reserves del museu. Per emmagatzemar-ho es van fer uns suports rígids per a les peces grans i safates de cartró ploma numerades dins contenidors de polietilè per als petits, etiquetant cada caixa i element d'emballatge per facilitar la seva revisió i seguiment, amb la nomenclatura de referència, i tenint en compte que alguns d'aquests fragments tenen també els deterioraments detallats anteriorment. L'agulla del timó, que estava fragmentada i en mal estat de conservació, es va guardar dins un contenidor de polietilè, condicionat amb espuma de polietilè i teixit de polipropilè.¹⁷

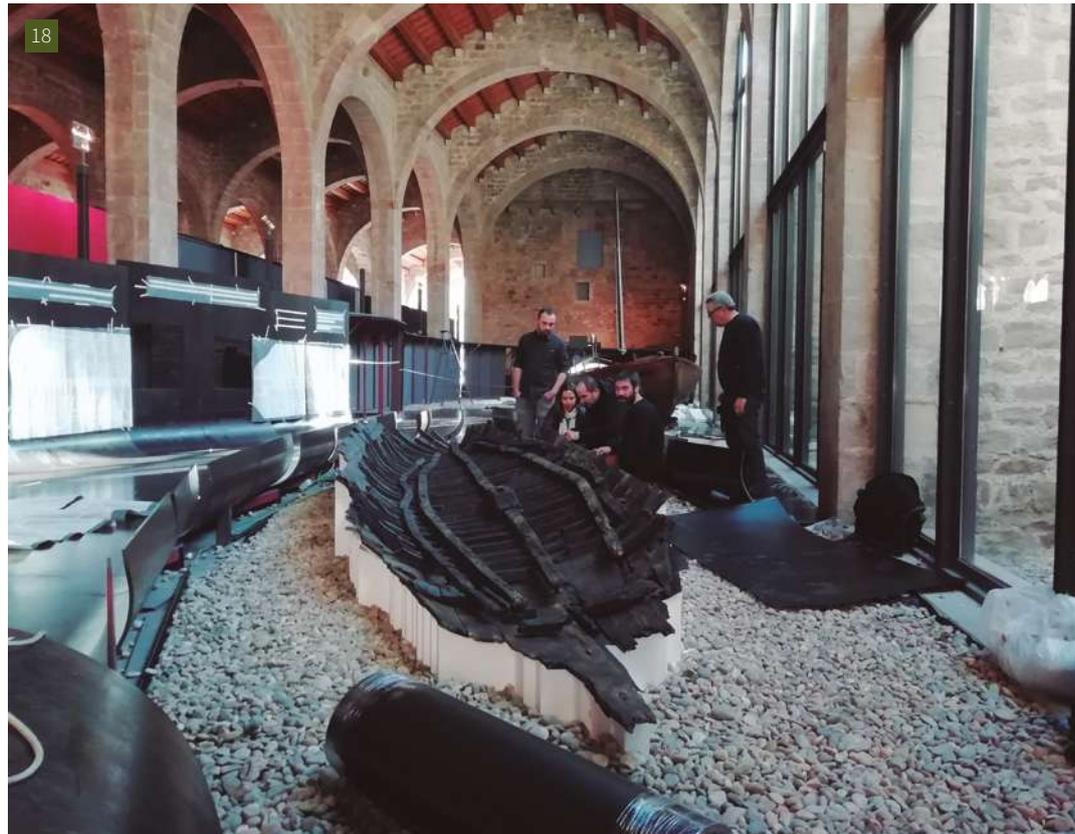
[18] Acordant la solució per ocultar el suport expositiu (Fotografia: MMB).

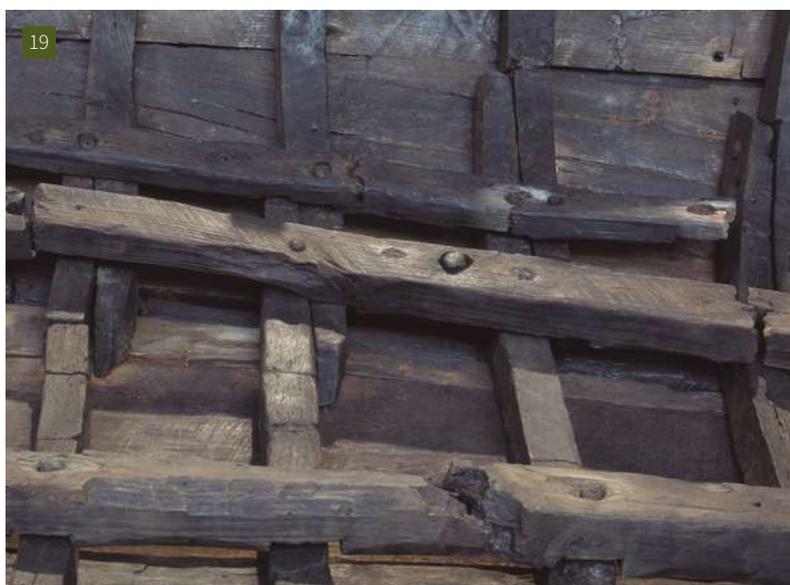
Les eflorescències ara analitzades estaven compostes, bàsicament, per una mescla heterogènia de partícules que contenen proporcions variables de sofre, sodi, potassi, ferro i, en alguns casos, calci. Destacaven partícules formades únicament per sofre. Per espectroscòpia d'infraroig es va determinar la presència de diversos sulfats de ferro, com ara la rozenita ($\text{FeSO}_4 \cdot 4\text{H}_2\text{O}$) i jarosita ($\text{KFe}_3(\text{SO}_4)_2(\text{OH})_6$), i altres poc definits, així com sulfats de calci i carbonats de calci. Per altra banda, també s'hi va determinar el polietilenglicol procedent del tractament d'imregnació.

[19] Una de les zones de les que es fa seguiment fotogràfic de les eflorescències (Fotografia: MMB).

Actualment, aquest equip de recerca està aprofundint en l'estudi de les eflorescències emprant altres tècniques complementaries, com són la micro-difracció de raigs X, la micro-fluorescència de raigs X i la micro-espectroscòpia d'infraroig basades en llum sincrotró, per analitzar mostres extretes tant de la peces de fusta exposades com d'alguns dels fragments no exposats. El fet de tenir accés a fragments no exposats, permet fer una selecció més acurada de les mostres i observar les eflorescències i les partícules a l'interior de la fusta amb més deteniment.
