# Estudis previs de l'estat de conservació de les pintures murals

*Teresa Novell, Koro Abalia, Rosaura Jano i Núria Prat*

## Patologies de les pintures murals

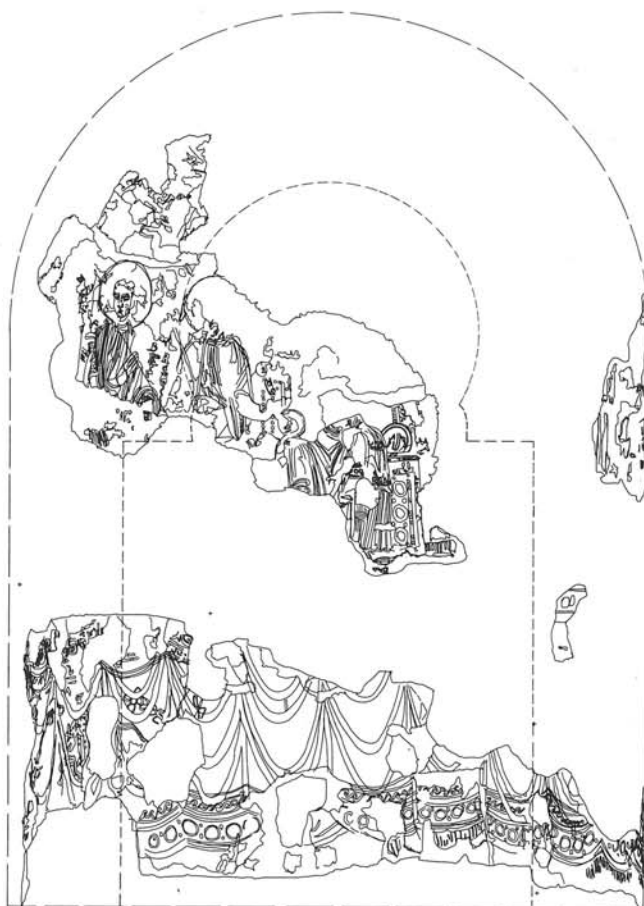
Les anomalies més puntuals que no es presenten de manera generalitzada són:

- Bombaments produïts pel gruix del morter que no es va eliminar en el procés de traspàs.
- Taques diverses com ceres, olis i òxids. S'observen alguns esquitxos que són deguts a la remodelació de 1973.
- Sals solubles en algunes zones (fig. 8).
