Primera fase del proyecto de restauración de la Iglesia de Santa María de Arties en el Valle de Arán (Lérida) Guillermo Sáez Aragonés

A petición de CUADERNOS DE ARQUITECTURA Y URBANISMO, de la Sección de Publicaciones del C.O.A.C.B., explicaré a continuación los criterios seguidos en los trabajos de restauración de la actual Iglesia Parroquial de Arties, trabajos que, en esa fase, realicé en colaboración con el Arquitecto y profesor de la E.T.S.A.B. don JUAN BASSEGODA NONELL.

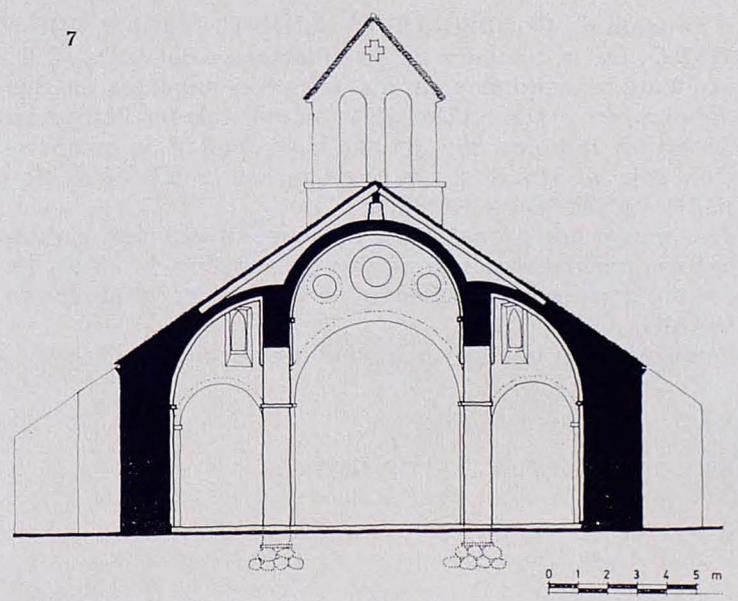
7

2) Los esquemas primero, y los planos después, de los ESTADOS «ACTUAL» (F. 1 a 6) y posible ESTADO «INICIAL» (véase Fig. 7) de la O. A., con diversas expresiones de las distintas lesiones y sus posibles causas.
